意 見 書

木村 慎雄

今回の福島原発事故について地震動の安全機能への影響について過渡現象記録装置データを基に評価し、事故調査の未解明事項の一例を紹介するとともに加圧水型軽水炉も含めた商業用原子炉再稼働の危険性について以下に述べる。

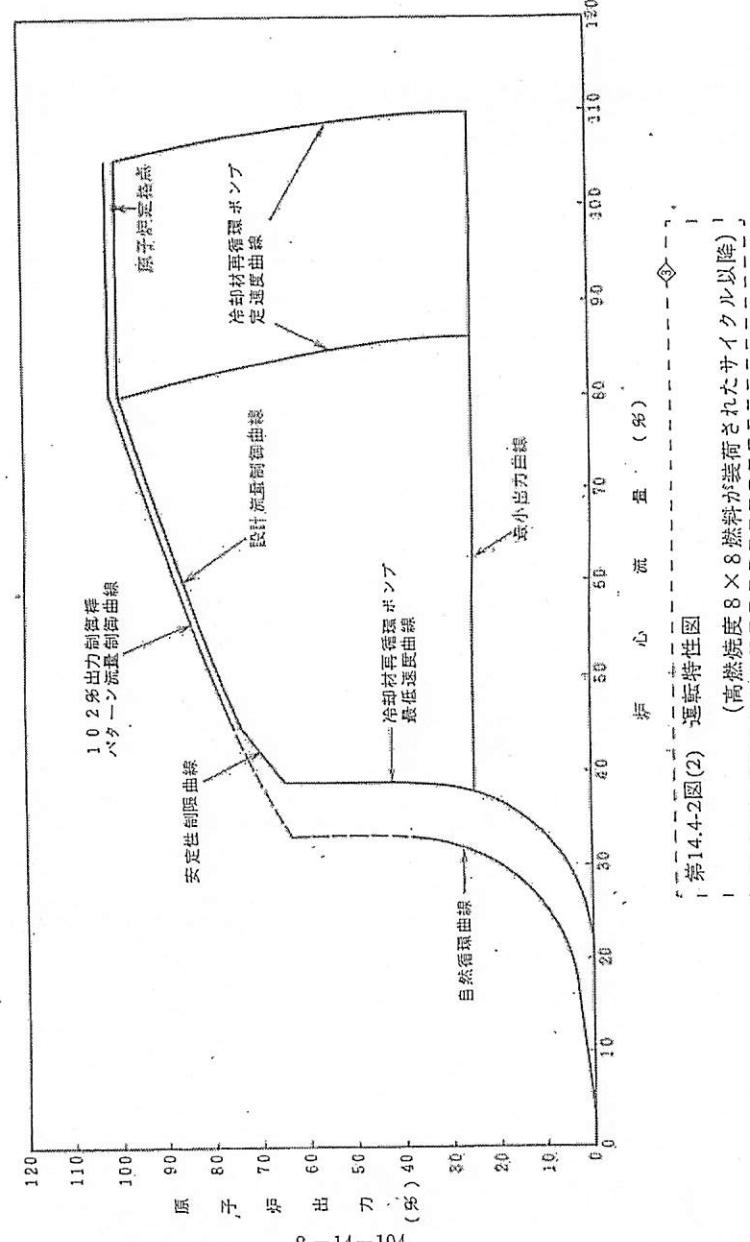
第14.4-2図(2) 運転特性図
（高燃焼度 8×8 燃料が装荷されたサイクル以後）

エ 設置許可添付14の運転特性図を添付資料2に示すが、現在（高燃焼度8×8燃料が装荷されたサイクル以降）は、ゼロ出力時の炉心流量は炉型によって多少の差はあるものの数%～10%弱残存することが示されている。ちなみに添付資料2の運転特性図は、私が東電福島第一時代（90年代後半）に私が在籍していたグループで改訂作業をしたものである。従前のものよりも自然循環曲線が変更されているのは、運転実績等（主には試運転実績）を反映した結果である。当時、私は福島第一3号機の改訂作業を担当していたが、他号機の改訂作業と横並びで運転実績を反映して自然循環曲線を変更した経緯を記憶している。具体的には、規制当局（当時、通産省安全審査課）への説明性を考慮してのこと、技術的根拠を明確にした結果である。社内的には、もっと詳細な運転特性図を使用し、適宜、運転実績を反映しながらプラントの運転（主に起動停止等の出力変更に使用）に使用していた。

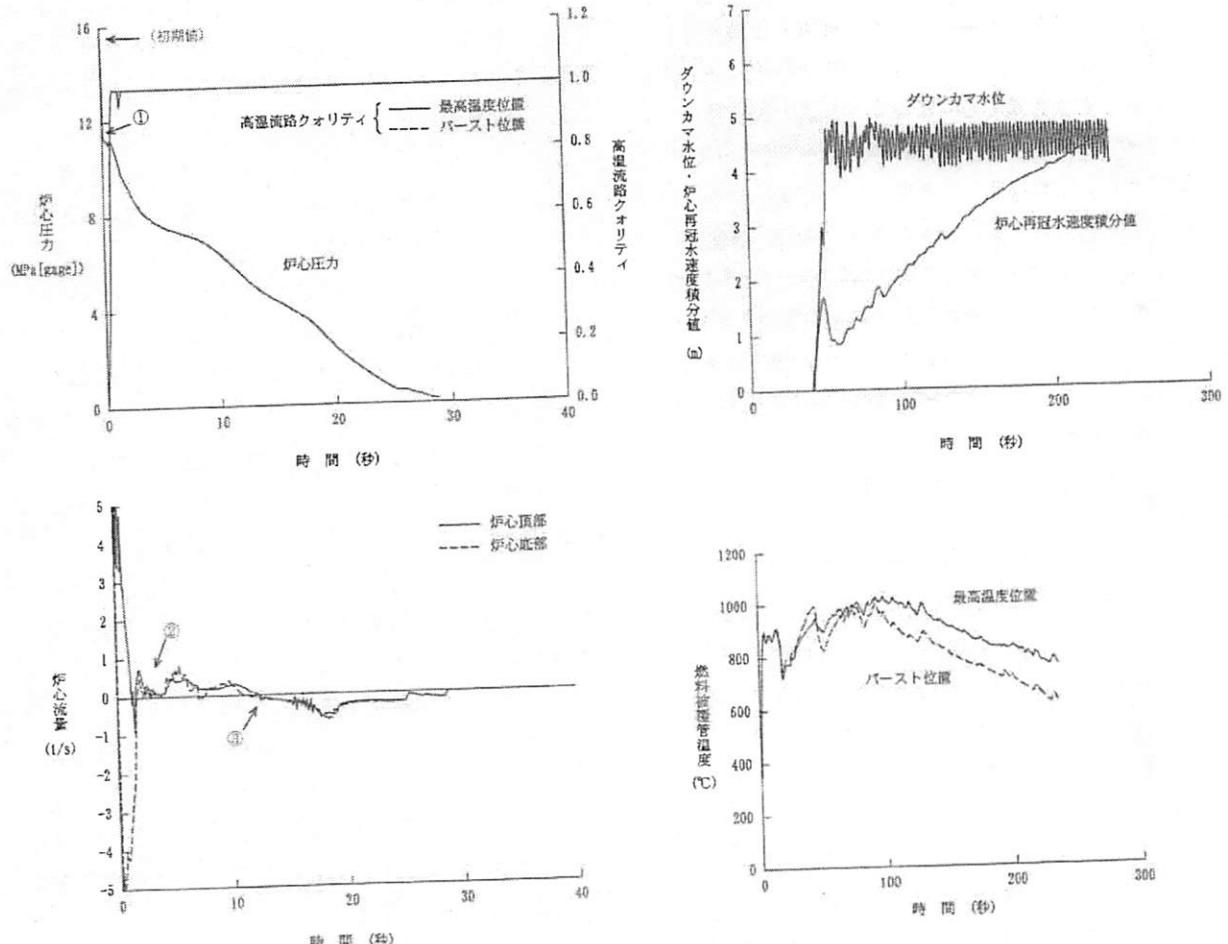
図 8.3.1 原子炉冷却材喪失（大破断）

ウ 『「軽水炉発電所のあらまし 平成20年9月」財団法人 原子炉冷却材安全研究協会 実務テキスト 改訂第三版 8.3.2 原子炉冷却材喪失』を見ると、PWRのケースについて、一次系配管破断時の冷却材流量の挙動についての記述がある。これを見ると、通常時の下から上への流れの向きは、配管破断により下向きに逆転するとあり（添付資料6）、今回の福島原発事故のケースも同様の挙動

炉心圧力、炉心流量、燃料被覆管温度などに関する解析結果を図8.3.1に示す。時間経過に従って事象の推移をみると、次のようになる。

- i) 破断発生後瞬時に原子炉圧力は、約12MPa[gage]付近まで急減する（図8.3.1の図中①参照）が、炉心部が2相流の状態になると、圧力低下は緩やかになり、破断発生の約29秒後に原子炉格納容器内圧とほぼ等しくなって、プローダウンが終了する。
- ii) 炉心流は、通常、下から上へ向かっているが、破断箇所を低温側配管と仮定しているため、破断発生後直ちに上向きの流れは減少し炉心底部では下向きの流れに逆転するが、約2秒後には炉

心内の水のフラッシング等の影響により流れが停滞し（図8.3.1の図中②参照）、その後は、約12秒後から再び下向きに流れる（図8.3.1の図中③参照）。

一方、ii)で示したように、炉心流量が停滞するので燃料被覆管温度は一旦上昇するが、破断口からの放出が進み炉心部の流れが回復すると、逆に低下していく。しかし、さらに一次冷却材の放出が進行すると、次第に炉心部を通る一次冷却材も少なくなるので、燃料被覆管の温度は再び上昇する。冷却水のプローダウンが終了してから炉心に注入水が到達するまでの間、炉心からの熱除去能力が特に低下するため、燃料被覆管温度は燃料ペレット温度近くまで上昇する。しかし、炉心が再冠水し始めると、炉心で発生する蒸気および蒸気に巻き込まれた水滴の混合流により炉心は冷却されるため、燃料被覆管の温度は徐々に低下する。

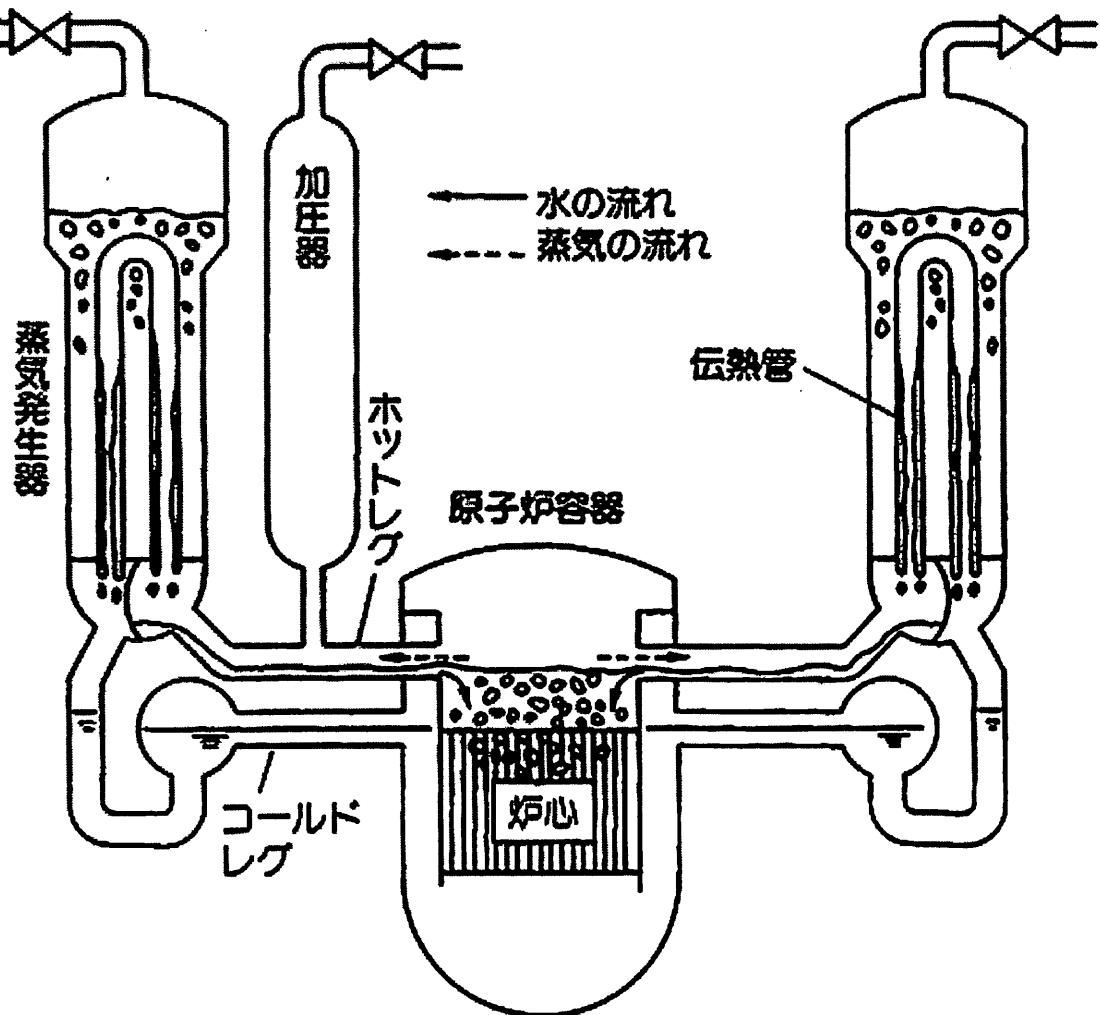
図3 PWRの小破断LOCA時の原子炉冷却材分布

れば、PWRの小破断LOCA時の原子炉冷却材分布は「炉心で過熱された水と蒸気発生器の伝熱管内で冷やされた水との密度差によって原子炉の一次系に自然循環が発生し、炉心の冷却が維持されることが判明した。」(添付資料4)とあり、PWRにおいても自然循環による炉心冷却に期待していることがわかる。

ECCSに重大な故障が生じて冷却材の量が著しく減少した場合を想定した実験結果(原研)を概念的に示した

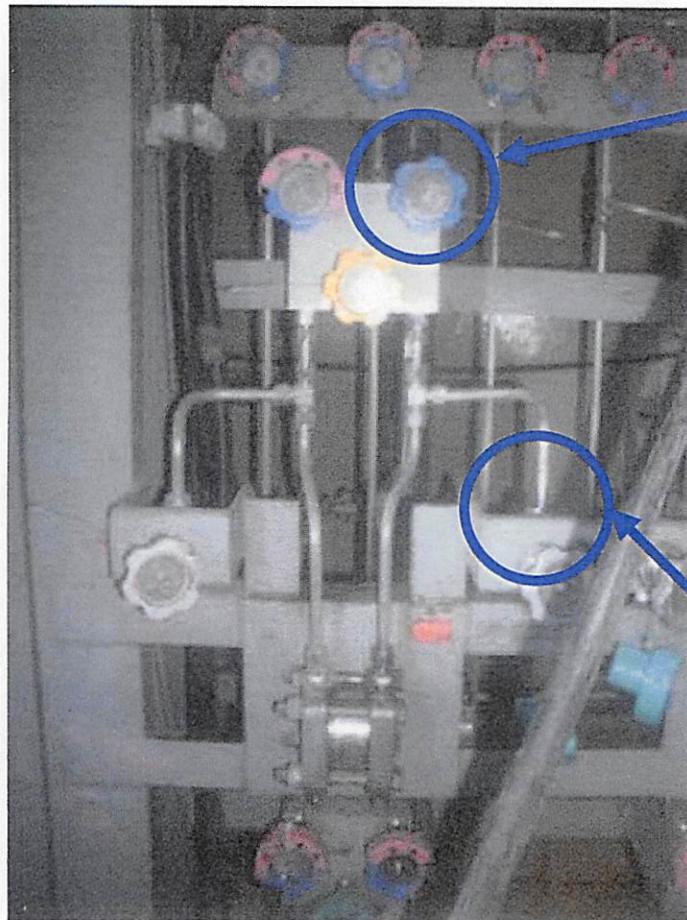
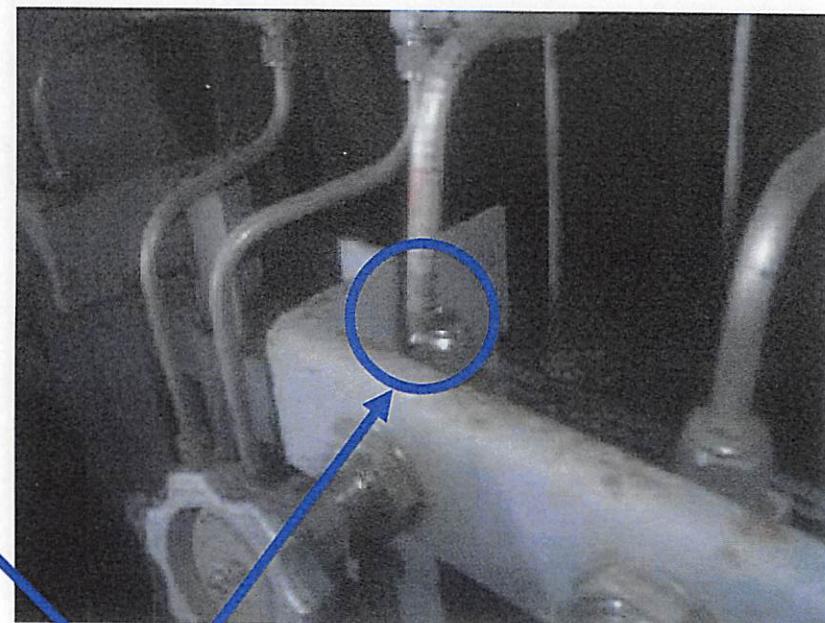
福島第一原子力発電所 4号機原子炉建屋1階における水漏れ状況
(ジェットポンプ計測用配管テ스트ライン)

エ 東京電力（株）が平成24年2月2日付「福島第一原子力発電所の状況」（添付資料7）において、同年1月31日に4号機原子炉建屋1階にあるジェットポンプ計装ラック内の計器テストラインからの漏えいを確認したと発表した。漏えい水は、原子炉ウェル内（原子炉圧力容器及び使用済燃料プール）からの水（冷却材）で、その量は8,500リットルとある。漏えい発生時期や原因についての言及はない。漏えいの直接的原因は、ジェットポンプ流量（冷却材流量）計測配管の破口である（添付資料8）。この配管は、「発電用原子炉施設に関する耐震設計審査指針」でいうCクラスに属するものである。同指針によれば、Cクラスの機能上の分類は、「一般産業施設と同等の安全性を保持すればよいもの」としている。

・H24/1/31 22:30頃 4号機原子炉建屋1階にあるジェットポンプ計装ラック内の計器テストラインからの漏えいを確認。

22:43 計装ラックに繋がる元弁を閉めることにより、水の漏えいは停止。床面は瓦礫が散乱した状態であり、漏れた水の量は確認できた範囲で約6リットル。なお、原子炉建屋外への流出はなし。テストライン内の水を採取し、放射能濃度を測定した結果、漏れた水は原子炉ウェル水と推定。その後、スキマサージタンク水位の低下量から、漏れた水の量は8,500リットルと推定。
