■国道197号名取トンネル地すべり災害復旧事例

Disaster recovery project of Route 197 Natori Tunnel landslide

本報告は，過去3回の災害履歴を持つ地すべりが平成17年にトンネルを通行止めにした事例を紹介するとともに，その復旧対策で行われたトンネル迂回路選定，新トンネル掘削に伴う地すべり土塊の緩み防止対策，被災したトンネルの閉塞対策の事例を紹介するものである。

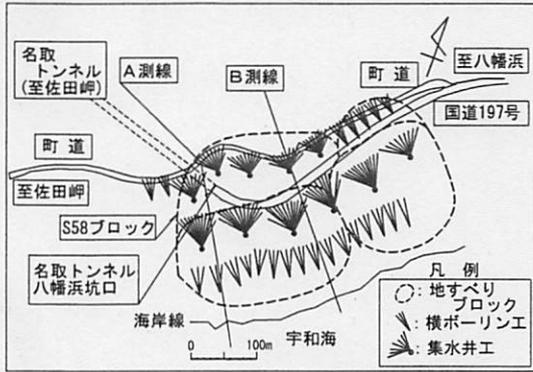
図-2 昭和58年地すべり平面図（1回目の災害）

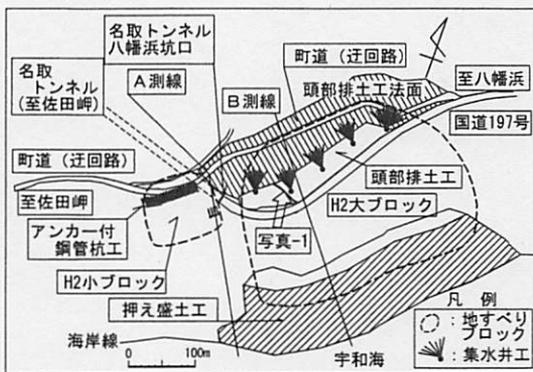
図-3 平成2年地すべり平面図（3回目の災害）

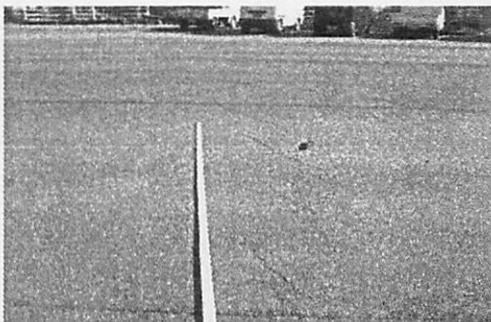
平成6年に対策が完了した後，地すべりは沈静化していたが，平成13年頃から頭部排土工平場面に雁行状亀裂等の地すべり変状が現れ始め(図-3，写真-1)，平成17年にトンネル内の変状が顕著になった。平成17年の変状は平成元年災害で対策したトンネル補強(PCL版)に

写真-1 排土平表面の雁行状亀裂（H17.4月撮影）

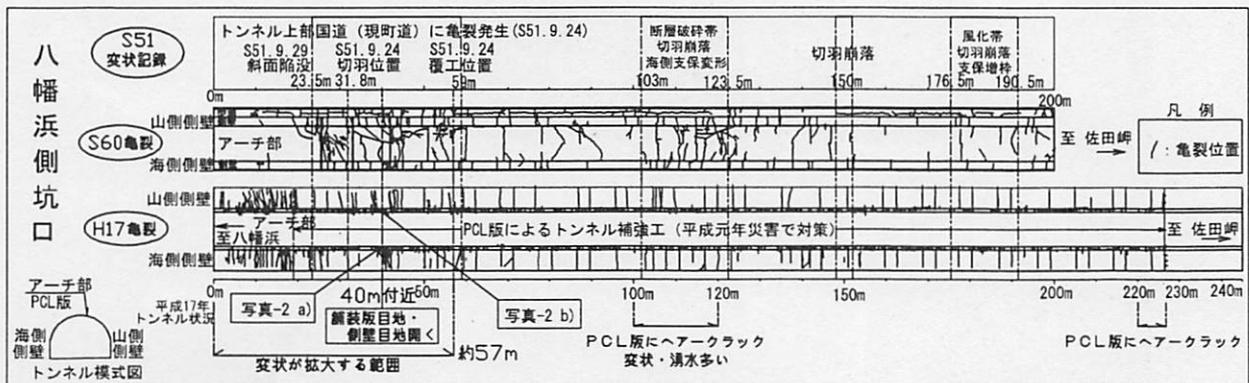
120m区間、220m～230m区間に集中していた（図-4）。

図-4 昭和51年トンネル工事中の変状記録と昭和60年および平成17年のトンネル亀裂分布

「平成17年にトンネル変状が顕著になった範囲」と「昭和51年トンネル工事中に町道等へ亀裂等が発生した時の切羽位置」, 「昭和60年のトンネル亀裂分布」および「平成元年災害のトンネル補強範囲」は, 殆ど同じであった(図-4)。このため, 名取トンネルは八幡浜坑口から約40m付近にすべり面が通過する地すべりとそれより奥部(100~120m区間あるいは220~230m区間)にすべり面が通過する地すべりにより被災したと判断した。

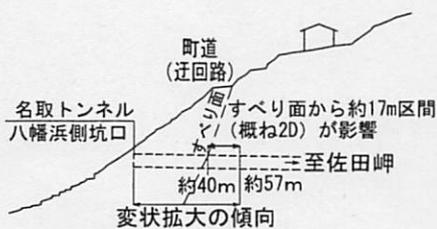
また、一般的にトンネル掘削位置とすべり面の離隔が2D（D：トンネル幅）以内にある時に、トンネル掘削によるゆるみが地すべりの安定度に影響を及ぼす³⁾と考えられている（図-5）。今回の事例においては、トンネル掘削でトンネル上部の地山がゆるむことにより、すべり面が通過する八幡浜坑口より約40mの地点から約17mまでの区間（すべり面から概ね2Dの区間）のトンネルが地すべり変動の影響を受けた（図-6）。

図-6 地すべり変動がトンネルへ影響を与えた範囲

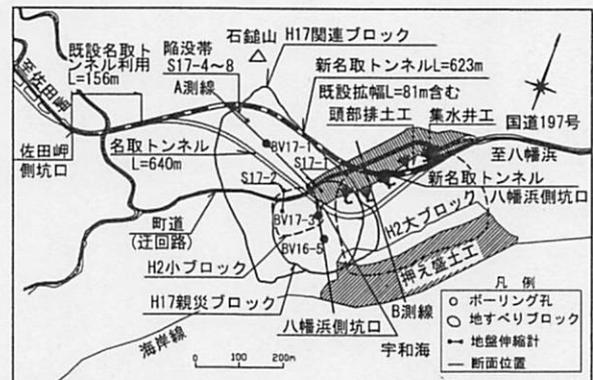
八幡側坑口付近には, 地盤伸縮計S17-1, S17-2において, それぞれ約0.3mm/月, 約1mm/月の割合で引張変位が増加する幅約210m, 奥行き約200mの「H17親災ブロック」と陥没帯などの地すべり現象は確認できるものの, 地盤伸縮計S17-4~8や孔内傾斜計BV17-1で地すべり変動を確認出来なかった幅約250m, 奥行き約450mの「H17関連ブロック」があった(図-8)。

図-8 名取トンネル八幡側坑口の地すべり平面図

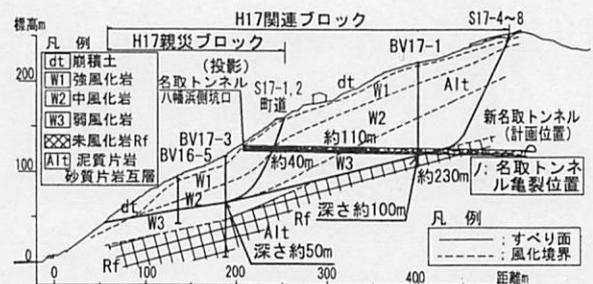
前者は町道路面を頭部とし八幡浜坑口から40m付近にすべり面が通る深さ約50mの椅子型すべり面を呈する風化岩すべりであった(図-9)。

図-9 名取トンネル地すべり断面図(A測線)

した。その結果、現時点で想定可能な最大規模となる山頂付近の陥没帯を頭部とし、八幡浜坑口から220m～230m区間にすべり面が通る深さ約100mの地すべりを推定した(図-9)。

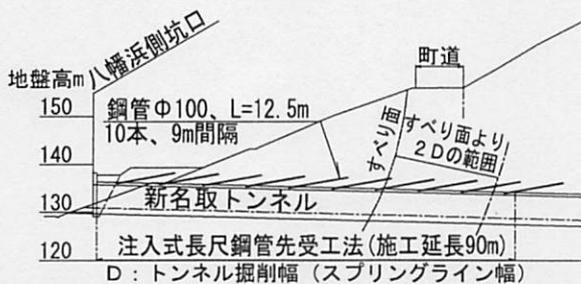
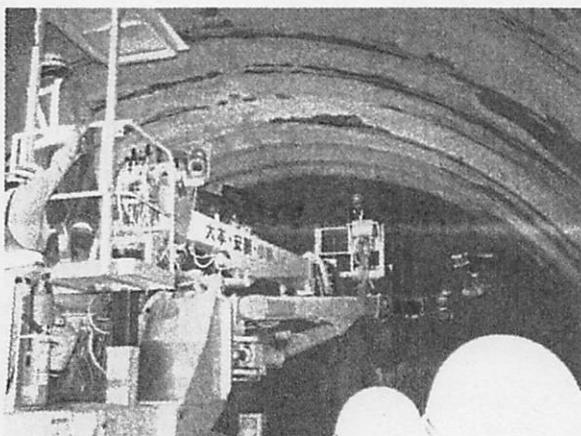
施工によりH2大ブロックのすべり面付近で毎分300リットルの湧水が発生したものの、地山の改良効果により地すべり土塊の緩みは認められなかった。また町道路面等の沈下量も最大11.5mmで施工することができた⁴⁾。

鋼管を打設した上で、鋼管内からシリカレジンを注入し、鋼管の剛性と地山改良効果により新トンネル掘削による地すべり土塊の緩み等を防止する注入式長尺鋼管先受工法を採用した(図-12, 写真-4)。

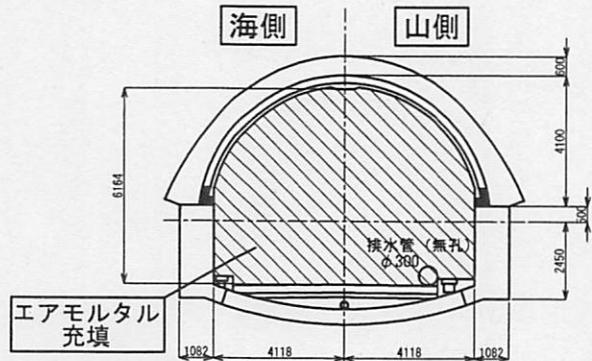
図-13 坑口～57m区間の閉塞工断面図

被災した名取トンネル覆工が崩落した場合の町道への影響を数値解析した結果、町道が約1m陥没することが試算された。このため、トンネルの変状が拡大している八幡浜坑口から57mまでのトンネル覆工の崩落対策は、作業の安全性を考慮して内部作業が不要なエアモルタルによる閉塞とした(図-13)。

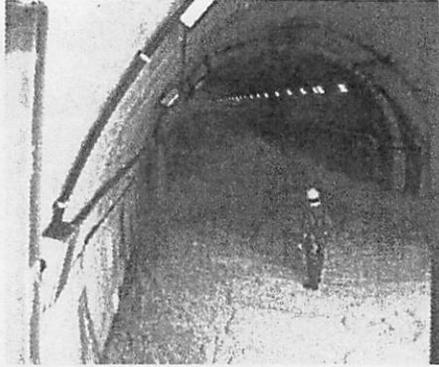
写真-5 名取トンネルの閉塞前状況 (H18.5.23撮影)

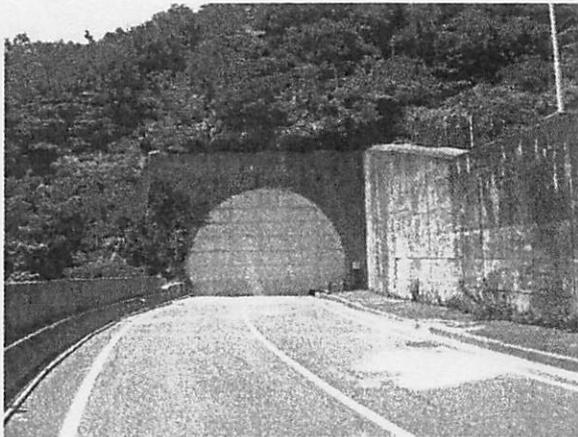
写真-6 名取トンネル閉塞後状況 (H18.8.1撮影)

- ⑤ 被災したトンネル覆工の崩落による町道等への影響を避けるため、被災したトンネルはエアモルタル等で閉塞した。
