福島第一原発 1号機原子炉建屋 4階の 激しい損壊は何を意味するか

—改めて、地震動による IC 系配管破損の可能性を問う

田中三彦

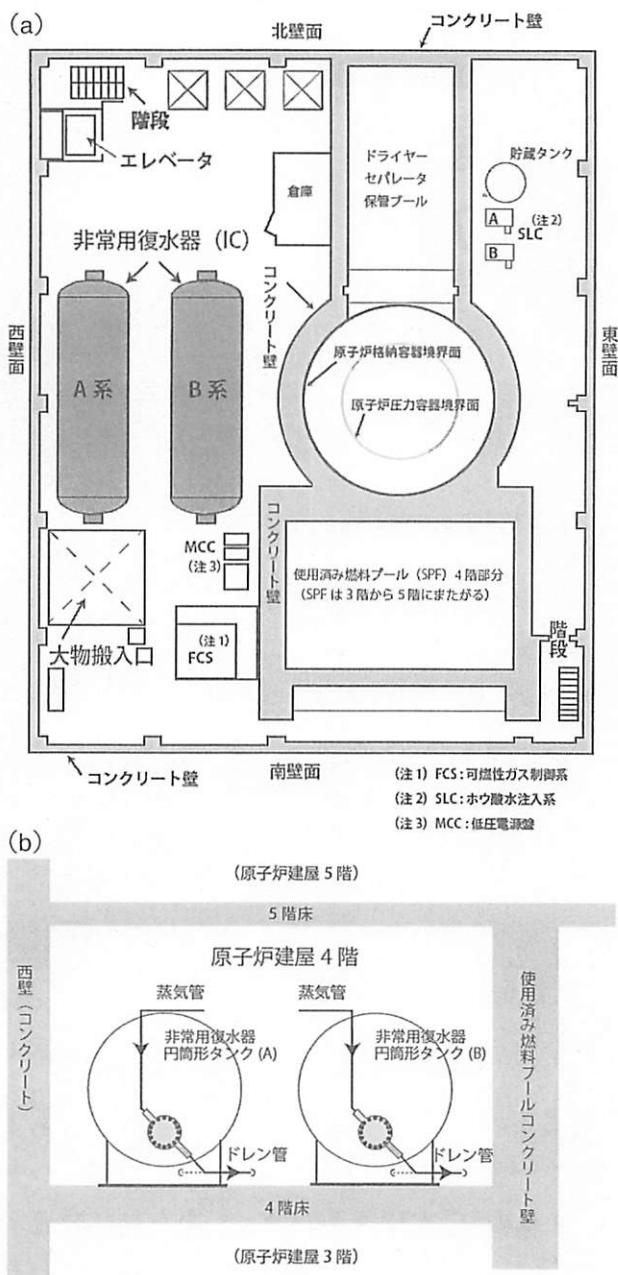
図1(a)—1号機原子炉建屋4階の概略の平面図

1号機原子炉建屋4階は実質的に非常用復水器(IC)のための階である。A系、B系2基のIC本体(直径約4.5m、長さ約13mの円筒形タンク)が南北方向に並置されている。

この図でとくに注意すべきは、2基のIC本体(タンク)と主要なIC系配管が、分厚いコンクリート壁に囲まれた密閉性の高い空間—図1(a)の左半分の領域—に収まっていることだ。なお、タンク下部の小円は、ドレン管と蒸気管が出入りするための管台である。

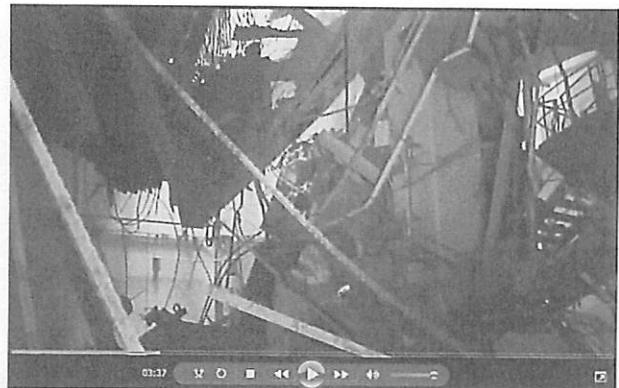
写真 1(b) — 4 階天井の大規模崩落

(筆者注1)写真1(b)参照

4 階の北側の天井(5 階の床)が大規模に崩落し、そこから太陽光が差し込んでいる。

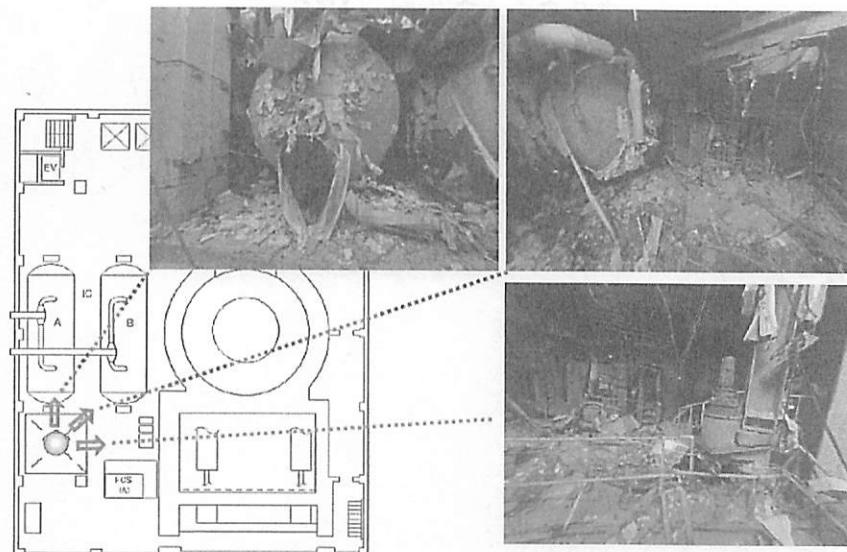
図 2 — バルーンから見た 4 階の損壊状況
5 階で起きた水素爆発の影響によるものとは思えないほど、4 階は激しく損壊している。

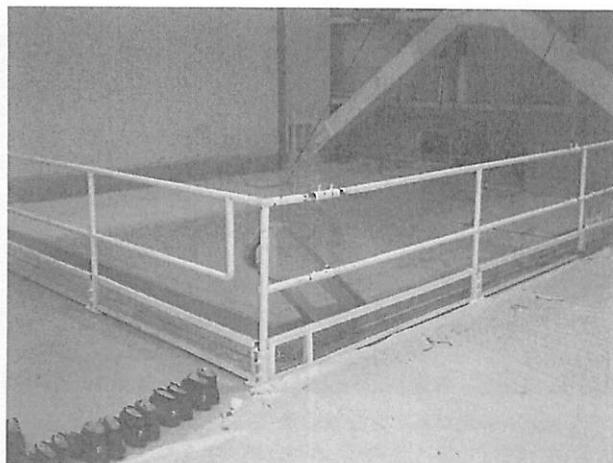
写真2—5階の大物搬入口は鉄製の蓋で閉じられていた
B氏からの聞き取りで、地震発生時、1号機原子炉建屋5階の大物搬入口は、この写真のように重い鉄製の蓋(約1.5トン)で閉じられていたことがわかっている。

重い鉄製の蓋(重さ約1.5トン。ほぼ大型乗用車の重量)で閉じられていた。このことは、東電の説明——「非常用復水器本体南側の保温材が激しく脱落しているが、原子炉建屋の機器ハッチ(吹き抜け)側であり、5階で生じた水素爆発の爆風が、吹き抜けを通じて非常用復水器の保温材を損傷させたものと考えられる」——が完全に誤りであることを意味する。東電の説明は、吹き抜け(機器ハッチ/大物搬入口)に蓋がされていないことを前提にしている。

写真2のように5階大物搬入口に蓋がされているとき、5階で水素爆発が起きたのであれば、蓋は爆風が4階へ吹き込むのを防ぐ一種の“防爆壁”的役を果たしたはずであり、4階があれほど激しく損壊することはなかったろう。もちろん、爆風がとてもなく激しければ蓋は上から強い荷

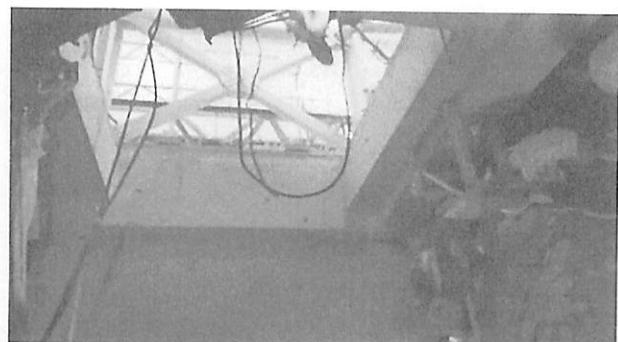
写真3—水素爆発で鉄製の重い蓋がどこかへ吹き飛んだ1号機原子炉建屋5階の大物搬入口
爆発直前までこの大物搬入口は重さ1.5トンの鉄製の蓋で閉じられていたことがわかっている。したがって、東電や多くの専門家が考えているように水素爆発が5階で起きたとすれば、大物搬入口を通して爆風が4階に勢いよく吹き込むはずはないから、4階が激しく損壊することはなかったろう。

重を受けて変形し、大物搬入口に引っかかっていたり4階に落下していたりはするだろうが、過去数回行われた東電による4階の調査で、そのような話は一度も伝わってこない。蓋の行方はわかっていない。写真3は水素爆発後、蓋がなくなった5階大物搬入口。本年3月28日に東電が4階に入ったときに撮影した動画^{*9,*10}から筆者が切り取ったものである。

では、水素爆発はどこで起きたのか。5階ではなく4階で起き、そのため5階の大物搬入口の蓋が激しい爆風によって“上方へ”吹き飛ばされ、最終的には5階のどこかに(大物搬入口付近が濃厚と思われるが)、場合によっては原子炉建屋外に吹き飛ばされたと考えるのが自然だろう。また4階で

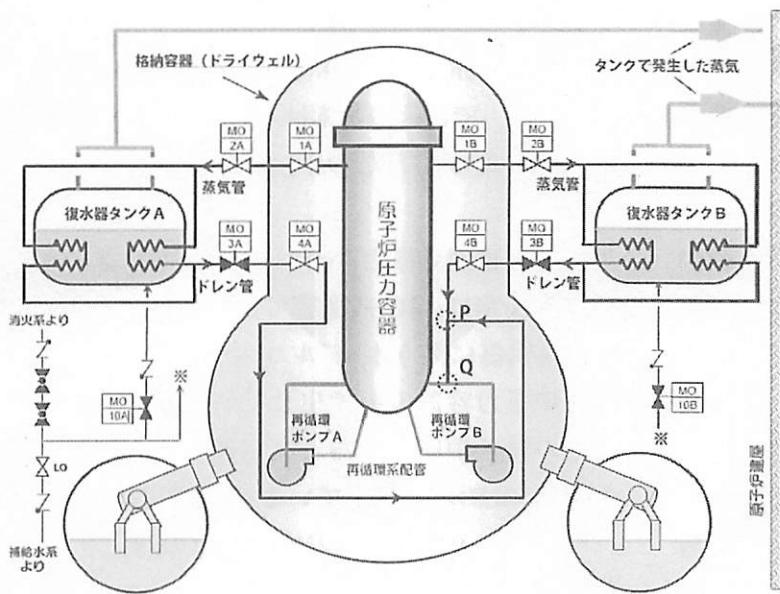
図3—非常用復水器(IC)の配管計装図

ICの系統はA, B, 2系統から構成されている。それぞれの系統は、冷たい水を蓄えた「本体」(タンク)、原子炉圧力容器の上部から原子炉圧力容器内の蒸気をタンクへ導く「蒸気管」、タンク内で蒸気が冷却されてできる水(凝縮水)を原子炉圧力容器へと導く「ドレン管」(凝縮水戻り配管)、そして4個のMO弁(電動弁)からなっている(ICの機能と仕組みについては国会事故調の報告書等を参照)。本稿においてもっとも重要なことは、この図にある「蒸気管」と「ドレン管」が原子炉建屋4階を通っていることだ。燃料損傷に伴う水-ジルコニウム反応で原子炉圧力容器内に水素が発生すると、その水素はそのままそれらの配管に入る可能性がある。したがって、蒸気管かドレン管に地震動により小破口(小さな貫通亀裂)が生じていたら、そこから水素が原子炉建屋4階に漏出する。なお、本図はあくまで水と蒸気の系統を示すもので、各構造物の実際の構造形状や大きさや位置関係などを示してはいない。

なお、図3を見るとわかるように、たとえ、原子炉建屋4階内部を走るA系、B系のIC系配管(蒸気管やドレン管)のどこかに地震動によって小破口が生じても、1A弁と2A弁のうち一つでも、あるいは1B弁と2B弁のうちの一つでも、水素爆発前に長時間“閉じて”いれば、原子炉からの水素がIC系配管の破口部から4階建屋に漏出することはなかった可能性がある。

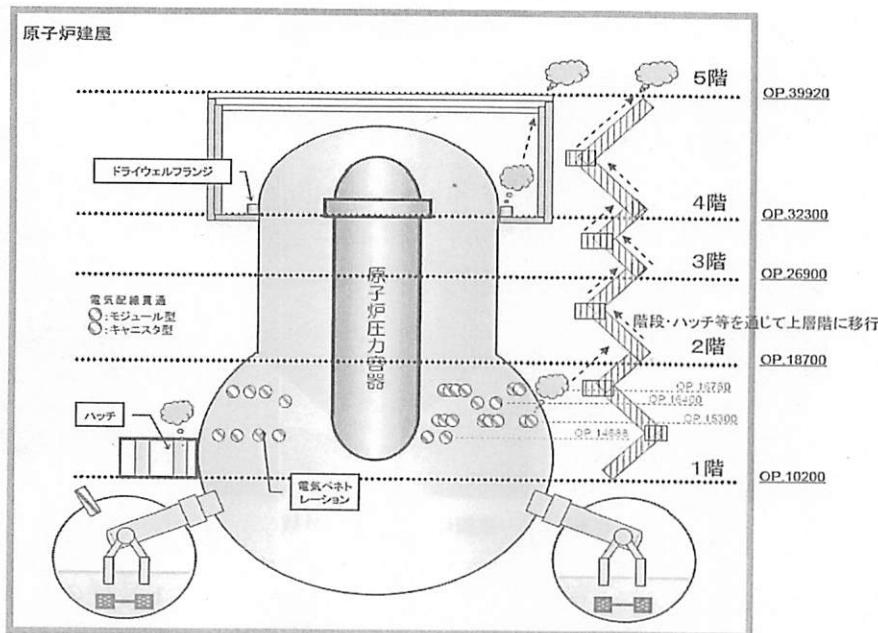
図4—東電が最終報告書に示している1号機、3号機における水素漏洩の推定経路(東電報告書259頁から)

推定漏洩経路はシステム構成の違いにより、1号機と3号機で若干異なる可能性あり。

明確な水素流出経路は不明であるものの、格納容器からの漏えい経路としては、格納容器上蓋の結合部分、機器や人が出入りするハッチの結合部分、電気配線貫通部等が挙げられる。結合部分では漏れ止めとしてシールするためシリコンゴム等を使用しており、そのシール部分が高温に晒され、機能低下した可能性があると考えられる。水素は、主として格納容器のこのような場所から直接、原子炉建屋へ漏えい・滞留し、水素爆発に至ったものと推定される。

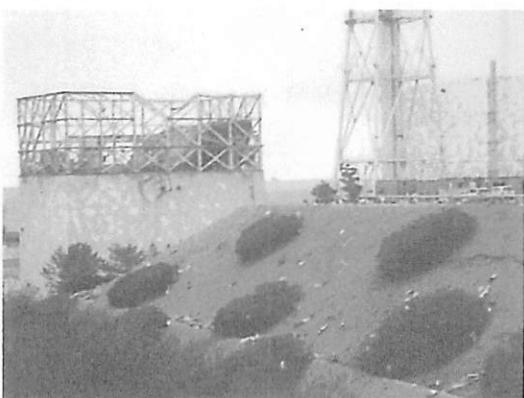
写真 4(a)一爆発後の 1号機原子炉建屋外観

写真 4(a)(b) からわかるように、1号機の原子炉建屋の損壊は 5階(オペレーティングフロア)にかぎられている。内部的には 4階も大きく損壊しているが、これまで公表された動画を見るかぎり 3階や 2階の内部損壊はほとんどない。このことは 1号機が水素爆発を起こしたとき 3階以下の階層には水素がほとんど停留していなかったことを意味し、さらにそのことは、原子炉建屋への水素漏えいは主として原子炉建屋上部において——具体的には、5階と 4階において——進行していた可能性が高いことを示唆しているよう。より具体的に記せば、5階へは格納容器上蓋の結合部(ドライウェルフランジ)からの、4階へは IC 系配管を通しての水素漏えいである。そして繰り返すなら、5階の大物搬入口の蓋が閉じられていたことから、水素爆発はまず 4階で起き、ついで、瞬時にそれに誘発され、5階で水素爆発が起きたと推測される。

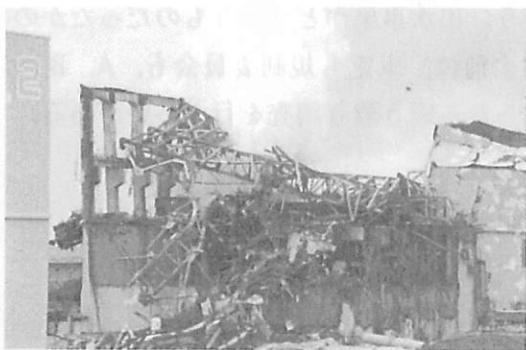
写真 5(a)一爆発後の 3 号機原子炉建屋外観

一方、3号機の場合は、5階はもとより 4階も激しく損壊し(写真 5(a)(b) 参照)、さらに原子炉建屋北側の外壁も破損している(写真 5(a))。この事実は、3号機の場合、原子炉建屋への主たる水素漏えいは 1号機よりも低い階層で起きていて、1階の電気ペネトレーションやハッチからの漏えいだったかもしれないし、それより深い地下レベルで
