福島第一原発 1 号機原子炉建屋 4 階の激しい損壊は何を意味するか

—改めて、地震動による IC 系配管破損の可能性を問う

田中三彦

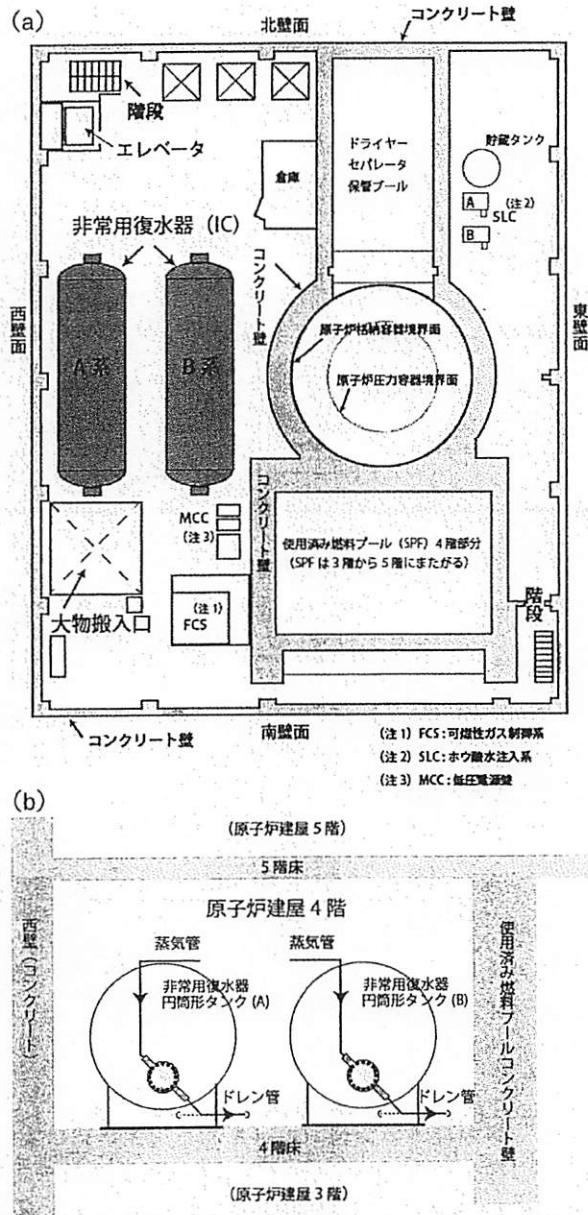
図1(a)ー1号機原子炉建屋4階の概略の平面図

1号機原子炉建屋4階は実質的に非常用復水器(IC)のための階である。A系、B系2基のIC本体(直径約4.5m、長さ約13mの円筒形タンク)が南北方向に並置されている。

この図でとくに注意すべきは、2基のIC本体(タンク)と主要なIC系配管が、分厚いコンクリート壁に囲まれた密閉性の高い空間——図1(a)の左半分の領域——に収まっていることだ。なお、タンク下部の小円は、ドレン管と蒸気管が出入りするための管台である。

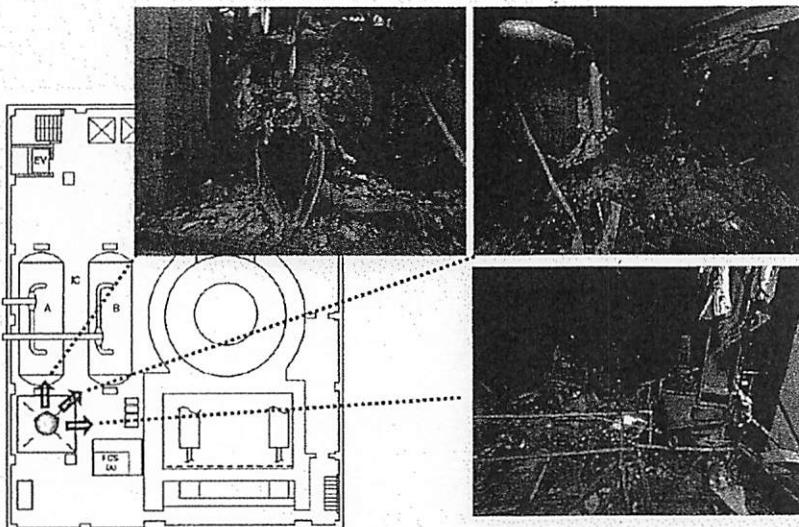
写真1(a)(b)ならびに図2からすでに明らかのように、1号機原子炉建屋4階の内部はひどく損壊している。いったいなぜ4階はこれほど激しく破壊されているのか?

図2—バルーンから見た4階の損壊状況
5階で起きた水素爆発の影響によるものとは思えないほど、4階は激しく損壊している。

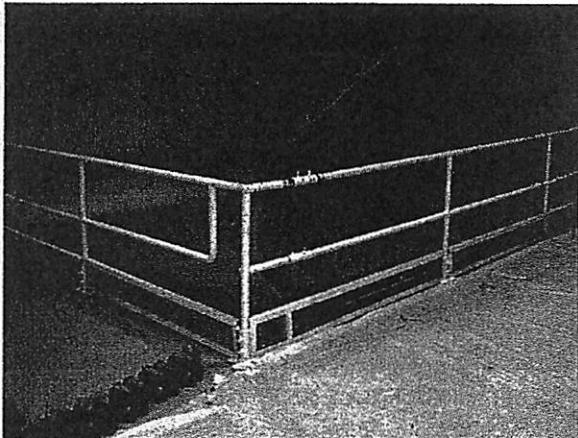
写真2—5階の大物搬入口は鉄製の蓋で閉じられていた。B氏からの聞き取りで、地震発生時、1号機原子炉建屋5階の大物搬入口は、この写真のように重い鉄製の蓋(約1.5トン)で閉じられていたことがわかっている。

写真2のように5階大物搬入口に蓋がされているとき、5階で水素爆発が起きたのであれば、蓋は爆風が4階へ吹き込むのを防ぐ一種の“防爆壁”的役を果たしたはずであり、4階があれほど激しく損壊することはなかったろう。もちろん、爆風がとてもなく激しければ蓋は上から強い荷

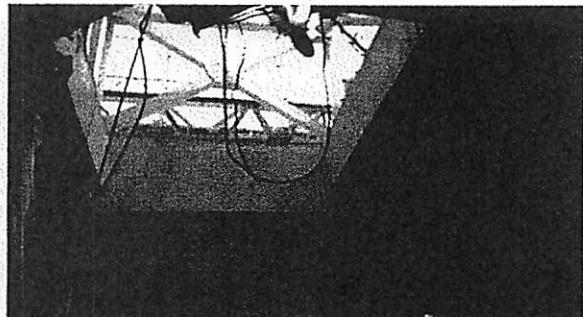
写真3—水素爆発で鉄製の重い蓋がどこかへ吹き飛んだ1号機原子炉建屋5階の大物搬入口

爆発直前までこの大物搬入口は重さ1.5トンの鉄製の蓋で閉じられていたことがわかっている。したがって、東電や多くの専門家が考えているように水素爆発が5階で起きたとすれば、大物搬入口を通して爆風が4階に勢いよく吹き込むはずはないから、4階が激しく損壊することはなかったろう。

重を受けて変形し、大物搬入口に引っかかっていたり4階に落下していたりはするだろうが、過去数回行われた東電による4階の調査で、そのような話は一度も伝わってこない。蓋の行方はわかっていない。写真3は水素爆発後、蓋がなくなった5階大物搬入口。本年3月28日に東電が4階に入ったときに撮影した動画^{*9,*10}から筆者が切り取ったものである。

では、水素爆発はどこで起きたのか。5階ではなく4階で起き、そのため5階の大物搬入口の蓋が激しい爆風によって“上方へ”吹き飛ばされ、最終的には5階のどこかに(大物搬入口付近が濃厚と思われるが)、場合によっては原子炉建屋外に吹き飛ばされたと考えるのが自然だろう。また4階で

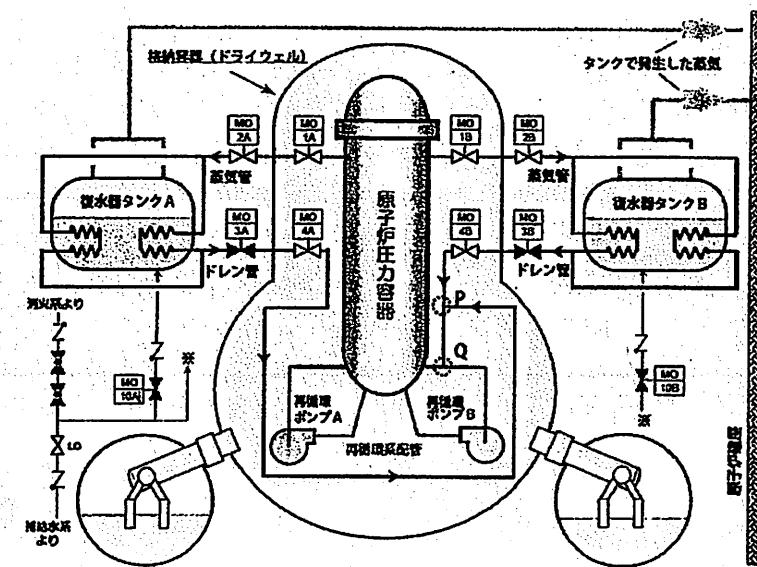
図3—非常用復水器(IC)の配管計画図

ICの系統はA、B、2系統から構成されている。それぞれの系統は、冷たい水を蓄えた「本体」(タンク)、原子炉圧力容器の上部から原子炉圧力容器内の蒸気をタンクへ導く「蒸気管」、タンク内で蒸気が冷却されてできる水(凝縮水)を原子炉圧力容器へと導く「ドレン管」(凝縮水戻り配管)、そして4個のMO弁(電動弁)からなっている(ICの機能と仕組みについては国会事故調の報告書等を参照)。本稿においてもっとも重要なことは、この図にある「蒸気管」と「ドレン管」が原子炉建屋4階を通っていることだ。燃料損傷に伴う水-ジルコニウム反応で原子炉圧力容器内に水素が発生すると、その水素はそのままこれらの配管に入る可能性がある。したがって、蒸気管かドレン管に地震により小破口(小さな貫通亀裂)が生じていたら、そこから水素が原子炉建屋4階に漏出する。

なお、図3を見るとわかるように、たとえ、原子炉建屋4階内部を走るA系、B系のIC系配管(蒸気管やドレン管)のどこかに地震によって小破口が生じても、1A弁と2A弁のうち一つでも、あるいは1B弁と2B弁のうちの一つでも、水素爆発前に長時間“閉じて”いれば、原子炉からの水素がIC系配管の破口部から4階建屋に漏出することはなかった可能性がある。

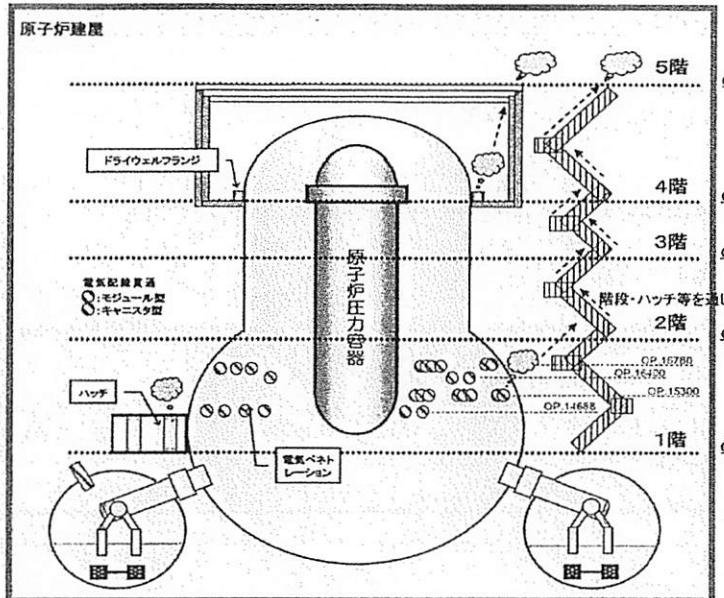
図4—東電が最終報告書に示している1号機、3号機における水素漏洩の推定経路(東電報告書259頁から)

推定漏洩経路はシステム構成の違いにより、1号機と3号機で若干異なる可能性あり。

明確な水素流出経路は不明であるものの、格納容器からの漏えい経路としては、格納容器上蓋の結合部分、機器や人が出入りするハッチの結合部分、電気配線貫通部等が挙げられる。結合部分では漏れ止めとしてシールするためシリコンゴム等を使用しており、そのシール部分が高温に晒され、機能低下した可能性があると考えられる。水素は、主として格納容器のこのような場所から直接、原子炉建屋へ漏えい・滞留し、水素爆発に至ったものと推定される。

東電が上記文中で1号機と3号機の格納容器からの水素漏えい経路として挙げている「格納容器上蓋の結合部分」(ドライウェルフランジ)、「ハッチの結合部分」、「電気配線貫通部」(電気ペネトレーション)は、どれも水素が漏えいし得る部位ではあっても、それは必ずしもこれらすべての部位から格納容器内の水素が原子炉建屋に漏出したことを意味するものではないだろう。たとえば、実際には主に「格納容器上蓋の結合部分」から、水素が原

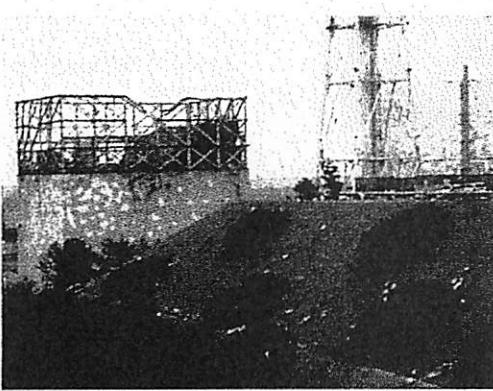
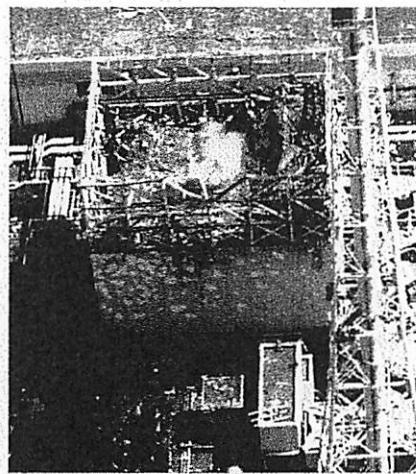
写真 4(a)一爆発後の 1号機原子炉建屋外観

写真 4(b)一空撮による 1号機外観

写真 4(a)(b)からわかるように、1号機の原子炉建屋の損壊は 5階(オペレーティングフロア)にかぎられている。内部的には 4階も大きく損壊しているが、これまで公表された動画を見るかぎり 3階や 2階の内部損壊はほとんどない。このことは 1号機が水素爆発を起こしたとき 3階以下の階層には水素がほとんど停留していなかったことを意味し、さらにそのことは、原子炉建屋への水素漏えいは主として原子炉建屋上部において——具体的には、5階と 4階において——進行していた可能性が高いことを示唆している。より具体的に記せば、5階へは格納容器上蓋の結合部(ドライウェルフランジ)からの、4階へは IC 系配管を通しての水素漏えいである。そして繰り返すなら、5階の大物搬入口の蓋が閉じられていたことから、水素爆発はまず 4階で起き、ついで、瞬時にそれに誘発され、5階で水素爆発が起きたと推測される。

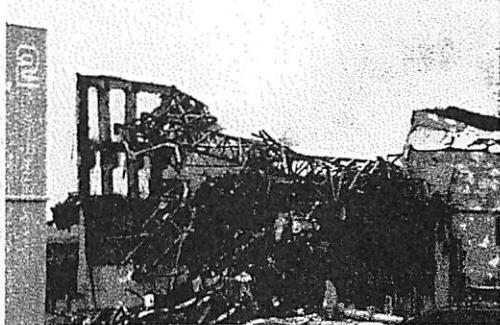
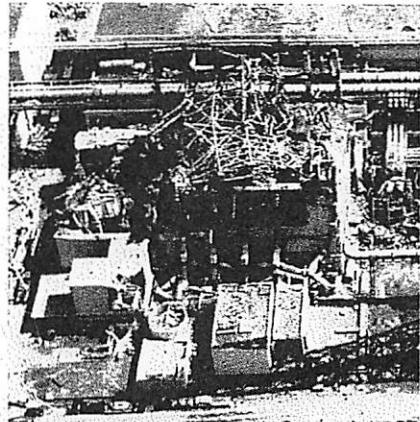
一方、3号機の場合は、5階はもとより 4階も激しく損壊し(写真 5(a)(b)参照)、さらに原子炉建屋北側の外壁も破損している(写真 5(a))。この事実は、3号機の場合、原子炉建屋への主たる水素漏えいは 1号機よりも低い階層で起きていて、1階の電気ペネトレーションやハッチからの漏えいだったかもしれないし、それより深い地下レベルで

写真 5(a)一爆発後の3号機原子炉建屋外観

写真 5(b)一空撮による3号機外観
