甲第186号証の1

2011年10月18日東電撮影ビデオよりキャプチャし解説を加えたもの

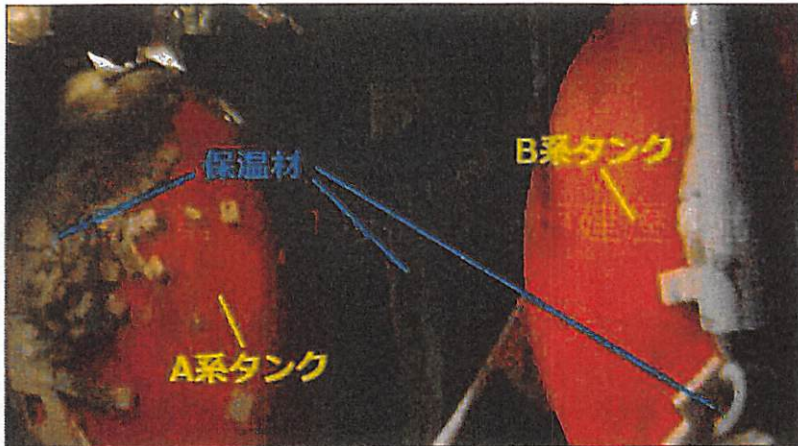
IC本体  
南側側面を南側から撮影

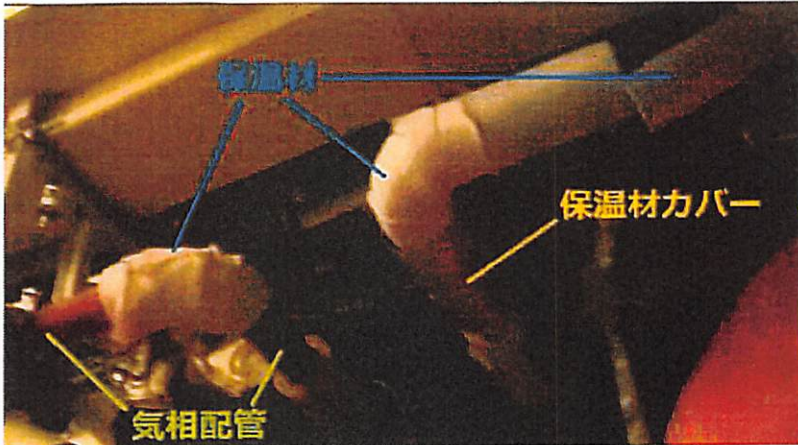
甲第186号証の2

IC本体の上部を通る  
配管の状況

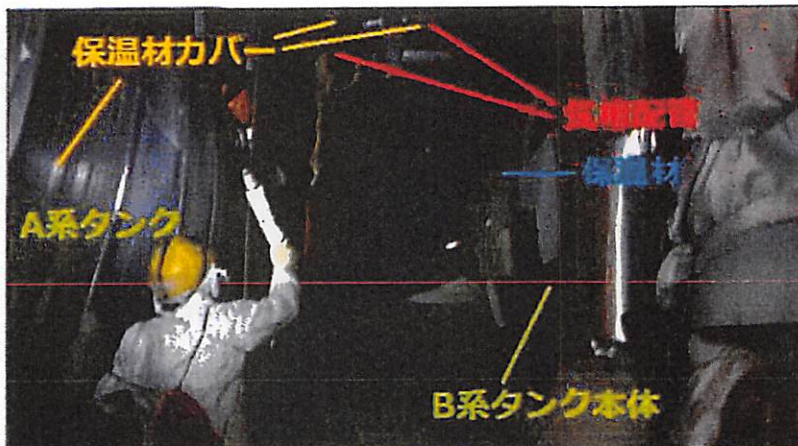
甲第186号証の3

ICのA系本体とB系本体の間  
に入り北向きに撮影

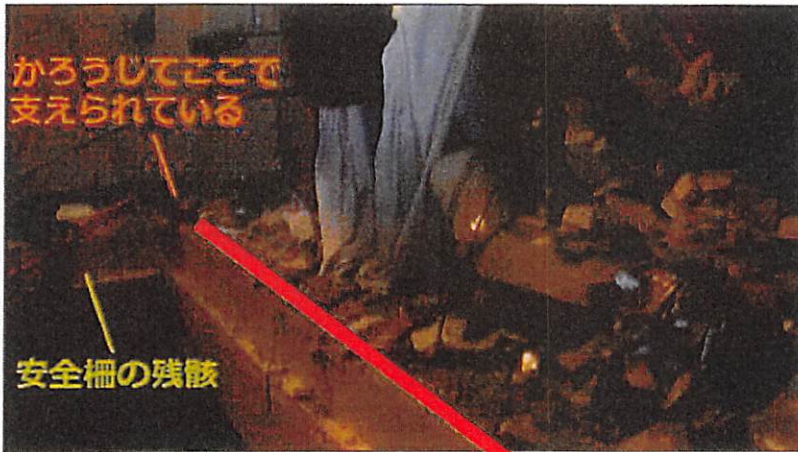
### 甲第186号証の4

4階大物搬入口  
搬入口の東側から西向きに  
撮影

安全柵が本来あった位置(赤線部)から脱離し、搬入口西側の脚1本で支えられている。

安全柵の本来の位置

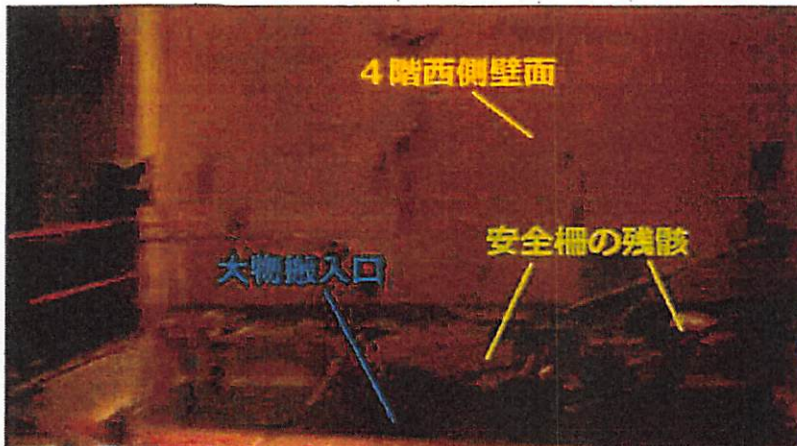
### 甲第186号証の5

4階大物搬入口  
搬入口の東側から西向きに  
撮影

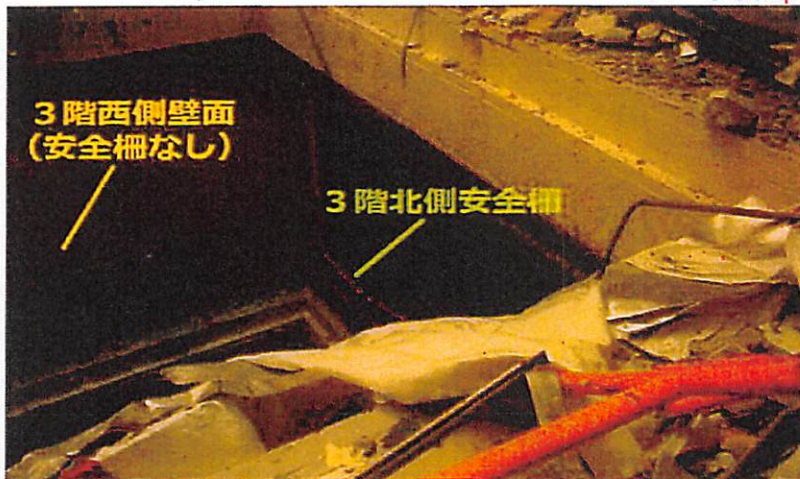
### 甲第186号証の6

4階大物搬入口から3階大物搬入口をのぞき見た様子

3階の安全柵は脱落していない。

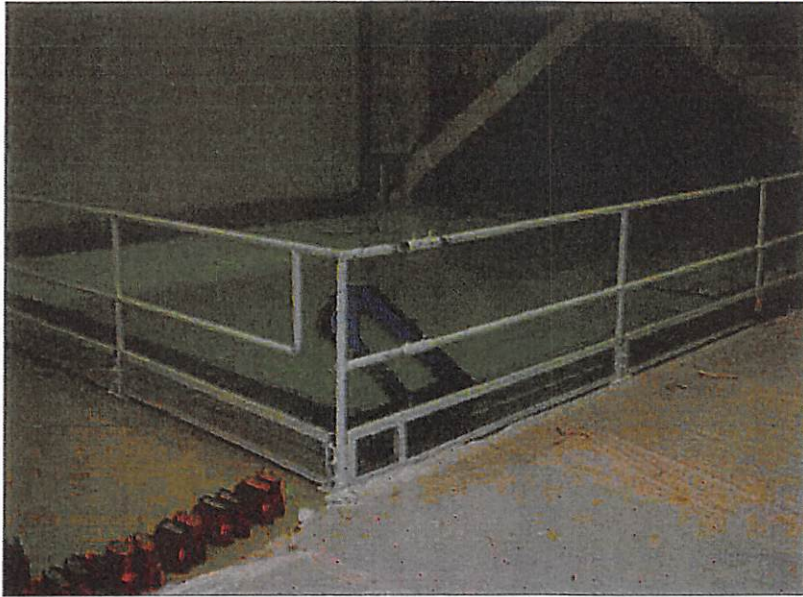
甲第 186 号証の7

5階大物搬入口の蓋  
(事故前の様子)

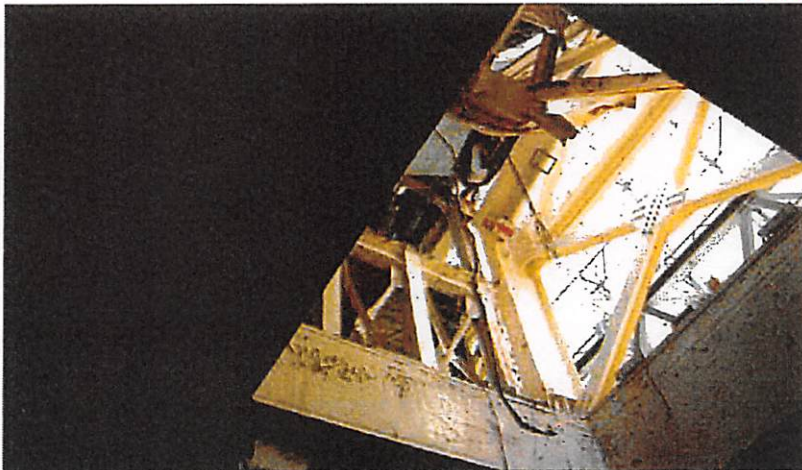
甲第 186 号証の8

5階大物搬入口  
4階から上向きに撮影
