平成28年(㉮)第23号伊方原発3号炉運転差止仮処分命令申立事件

準備書面 19

福島第一原発事故の原因について

2016年12月26日

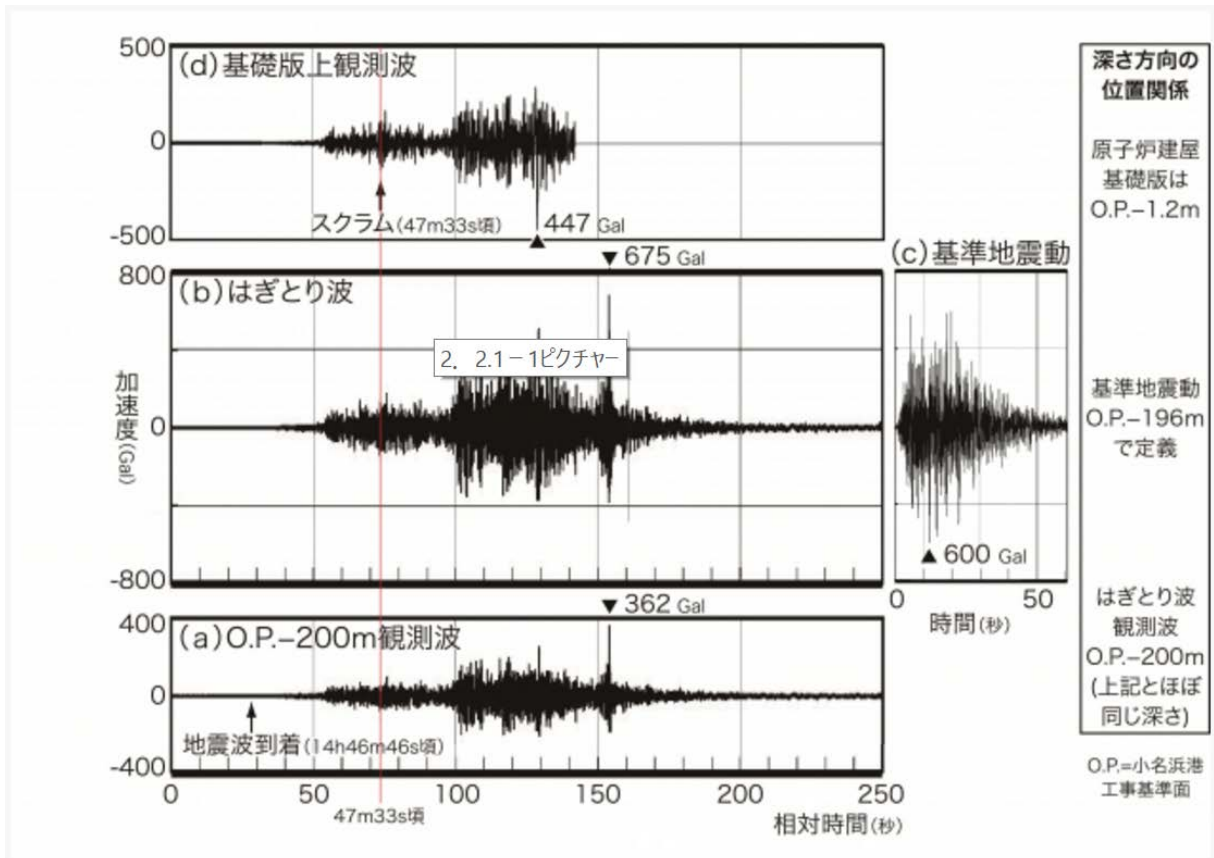
図1：東北地方太平洋沖地震による福島第一原発の揺れと基準地震動の加速度時刻歴波形（甲B4・201頁図2. 2. 1-1）

図1の(b)に「はぎとり波」のEW方向を示す。図の(c)には、比較のために基準地震動Ss-2H（Ss-2の水平成分）を示す。「はぎとり波」の最大加速度は675Galであり、基準地震動の600Galを上回っている。(b)と(c)を比較してもう一つ重要な点は、振動継続時間が基準地震動Ss-2Hは全体でも60秒ほど、強い揺れ（300Gal程度以上）は二十数秒ほどにすぎないのに対して、「はぎとり波」では、かなりの揺れが120秒程度、強い揺れに

限っても50秒以上続いていることである。これは、原発施設全体に「繰り返し荷重」として厳しく作用し、疲労破壊を起きやすくしたであろう。また「床応答スペクトル」を大きくして原子炉建屋各階の機器・配管系への影響を増大させる傾向を持つ。

また、図1の(d)は、基礎版上観測波であるところ、これからも明らかなように観測波が観測地システムの不具合によって記録開始から140秒程度で中断しており、「はぎとり波」の時刻歴から見て、記録中断以降にも強大な加速度が出現している可能性が高いことが非常に重要である。

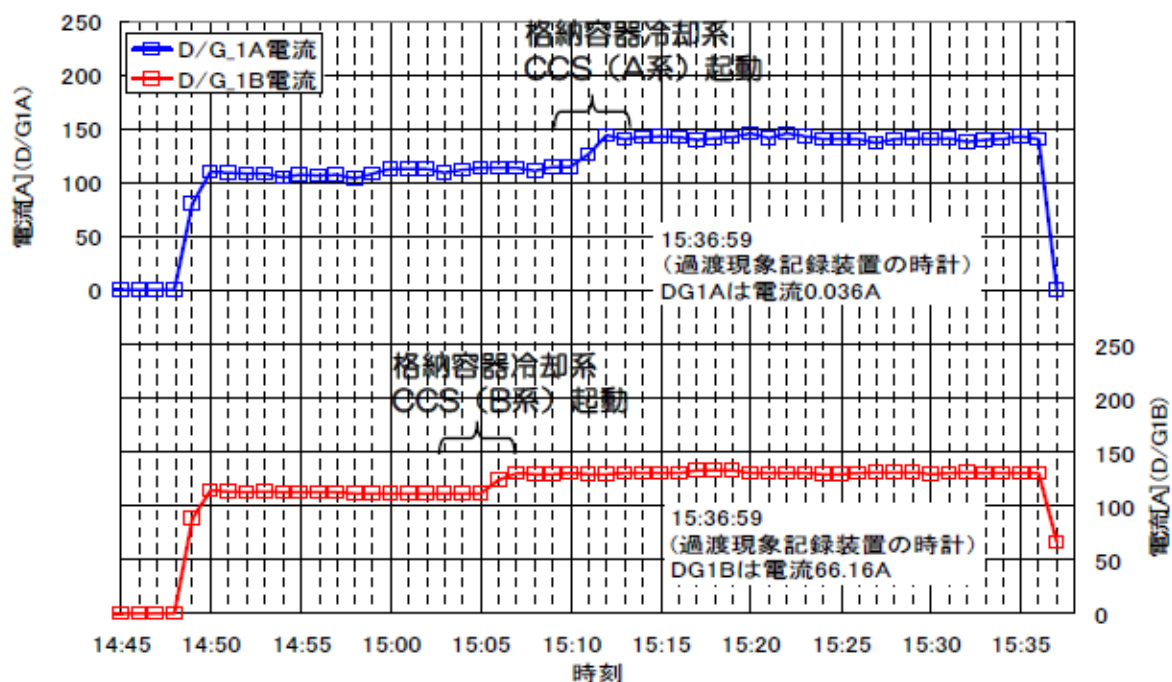
図1：甲A499-15（上半分がA系、下半分がB系の非常用ディーゼル発電機の電流値の推移）

B系については、15時36分59秒時点で非常用ディーゼル発電機が稼働状態であり非常用ディーゼル発電機及び非常用母線の電圧も定格値を維持しているが、非常用ディーゼル発電機の電流が15時35分59秒と15時36分59秒の間のいずれかの時刻に大幅に低下し半減している（図1）。このB系の非常用ディーゼル発電機の電流低下については、東京電力は格納容器冷却系の海水ポンプの停止により負荷が下がったために電流値が下がったと考えていると説明しているが、この電流値の低下は格納容器冷却系の起動時の上昇より遥かに大きく（図1）、これで説明できるかは疑問である。

このように、東京電力発表の過渡現象記録装置の1分周期データによれば、15時36分59秒までに、1号機A系非常用電源が機能喪失したことは確実であり、1号機B系の非常用電源にも既に異常が生じていた疑いがある。

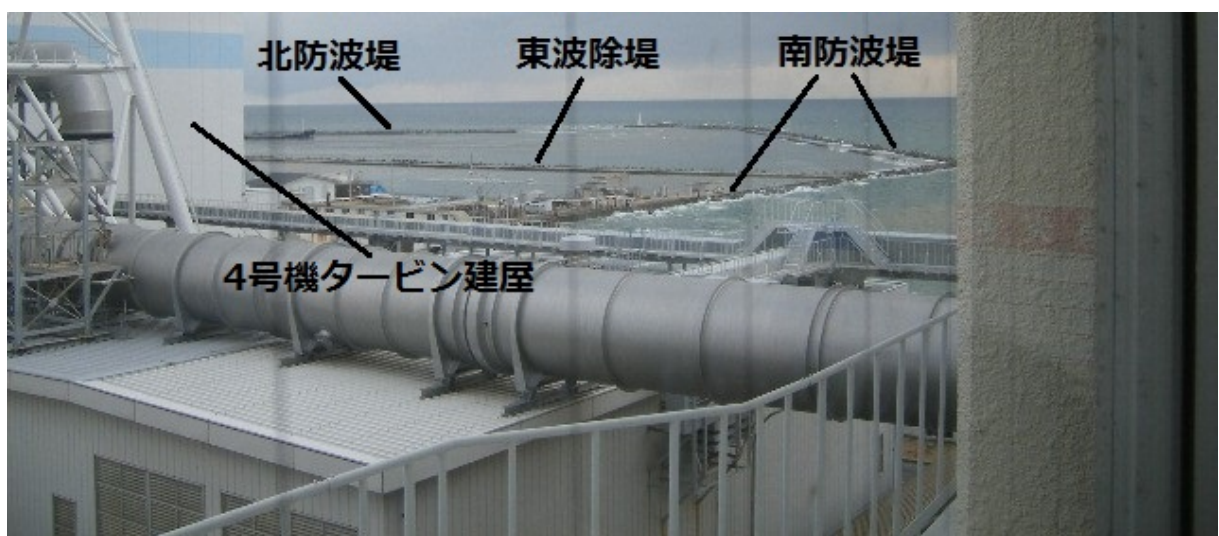
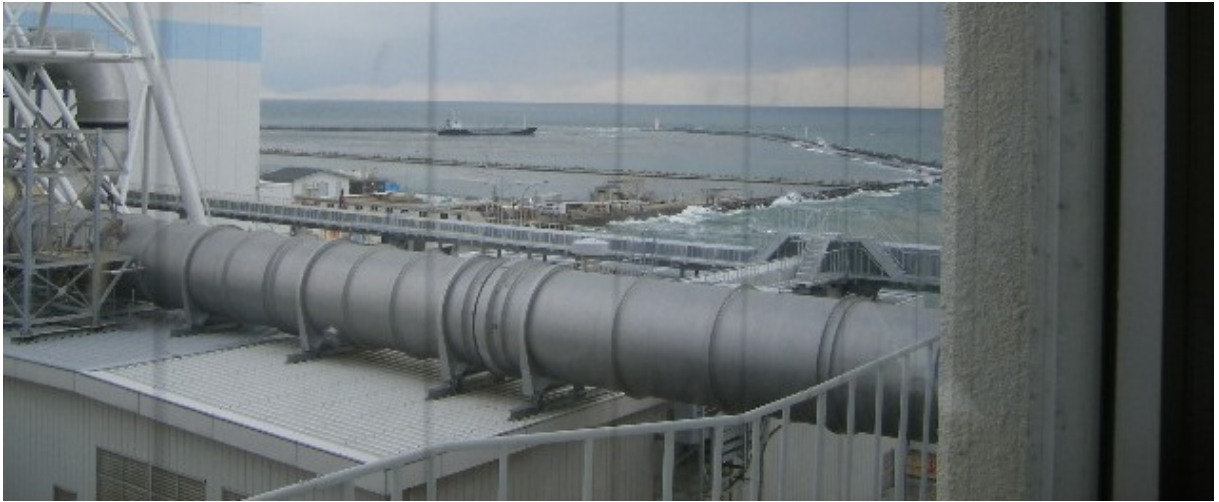
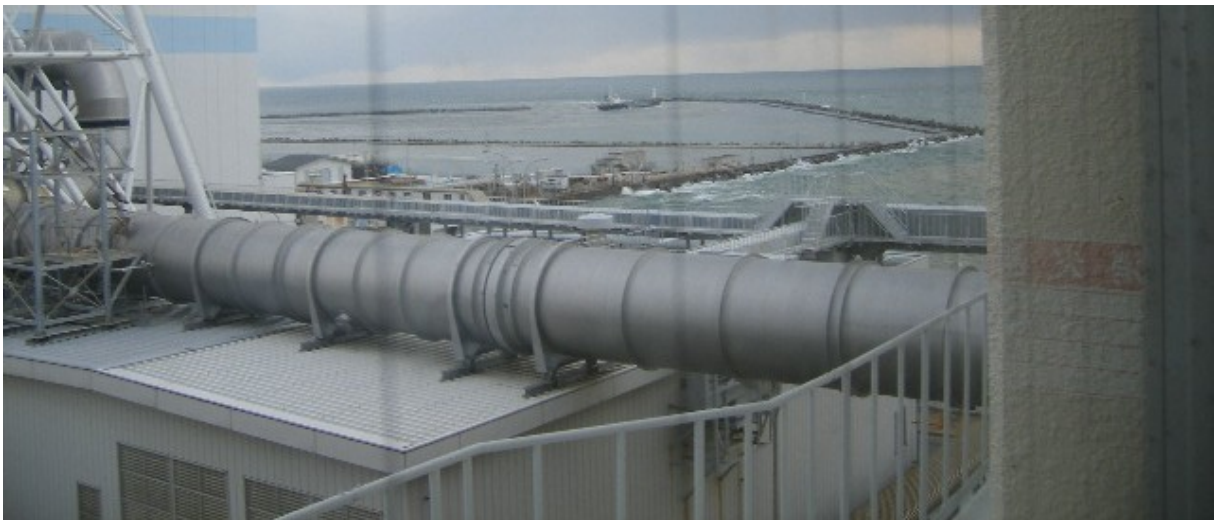
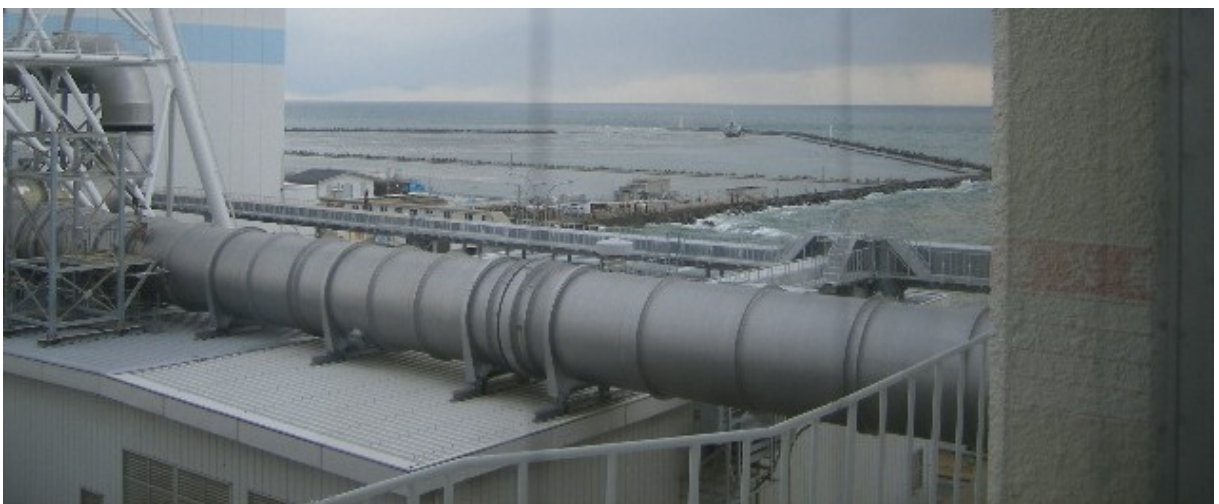
上から、写真2, 3, 4 (甲A501)

写真1～4では、海面はほぼ水平で通常の波（波浪）が見られるものの津波状の上下動は見られず、南防波堤（写真手前側）、北防波堤（写真左奥）、東波除堤（港内）が露出しているが防波堤の天端部近くまで水位が上昇している様子が写っている。南防波堤及び北防波堤が高さ5.5m、東波除堤が高さ5mであること及び第1波の波形が速い満ち潮状態で波高計設置位置での最大波高が約4mであることからすれば、この写真は第1波が福島第一原発敷地直前に押し寄せているところとみるのが自然である。

また、この写真1～4では、津波の水位が次第に低下していることがわかる。東京電力も「写真1から4の1分26秒間において、徐々に水位が低下している」と評価している（甲A499-4）。

以上のことから、写真1～4は第1波のピーク以降の部分が福島第一原発敷地直前に到達したところを撮影したものであると判断できる。この点については、東京電力も同意見であると考えられる。そして、写真1の水位が南防波堤付け根部でも天端部に近くなっていることからすれば、写真1は第1波のピーク付近が福島第一原発敷地直前に押し寄せているところを撮影したものと考えられる。

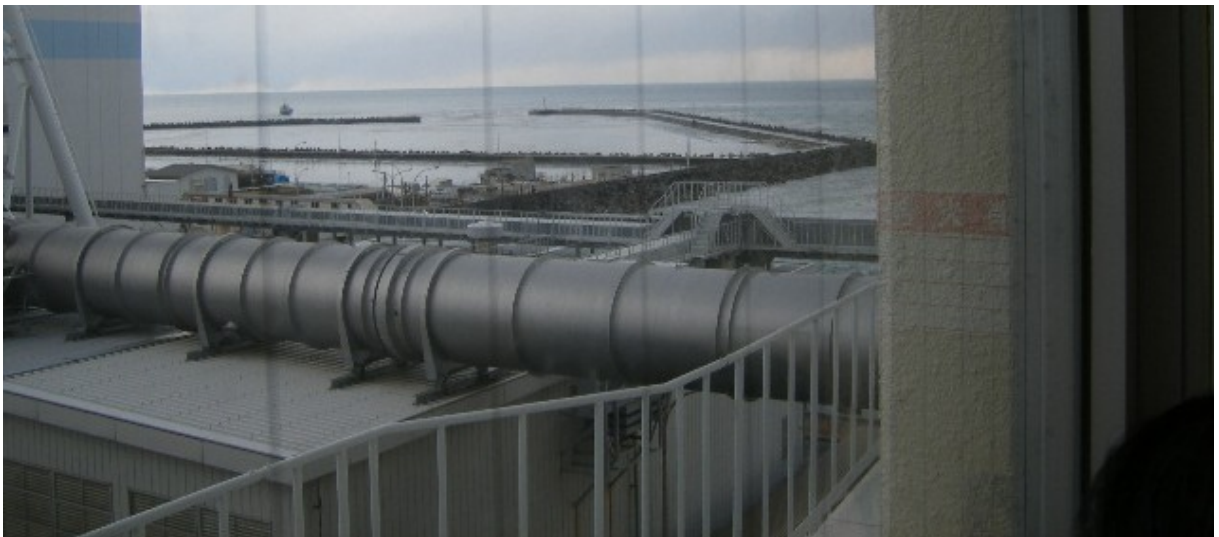
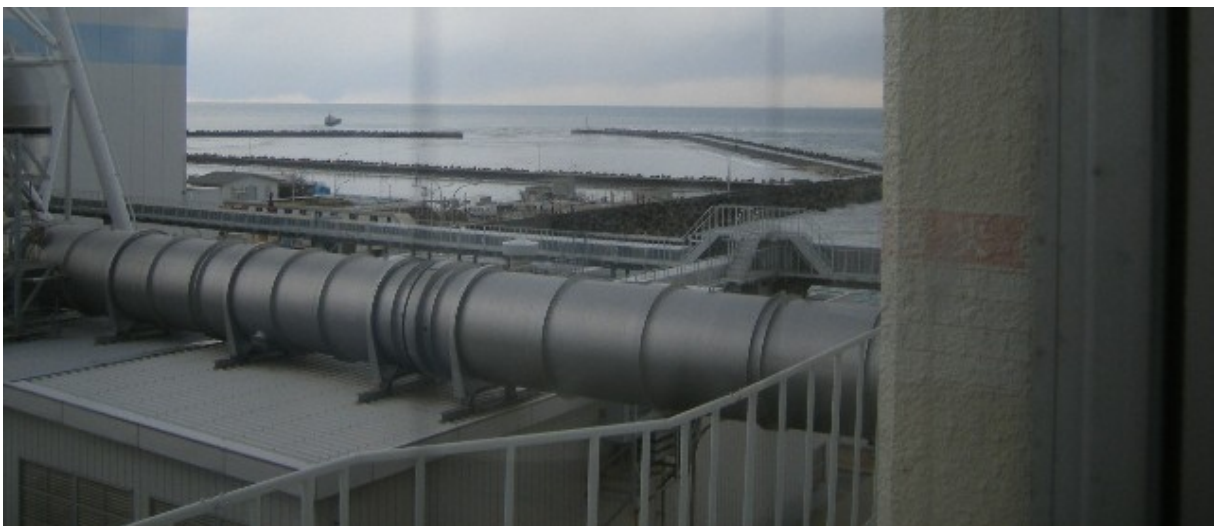
上から、写真5, 6 (甲A501)

写真5と写真6には南防波堤先端部の先(写真奥, 海側)に, 南防波堤先端部とほぼ平行な小さな津波が写っている。

後に撮影されている。債権者らは、これが第2波（1段目）であると考え
る。その理由は第1波のピークから5分ないし6分後、次に写真7以降で
見るように第2波（2段目）のほぼ1分前という敷地近傍への到達時刻が
波高計の実測データときれいに整合することにある。

他方、東京電力は、写真5と写真6は津波の水位が低下したところを撮
影したものとか津波ではないふつうの波であると主張しているようである。
しかし、写真4の後、3分34秒間撮影しなかった撮影者が、水位が下が
ったところを撮影しようなどと考えて撮影するか、ましてや11秒間隔で
2枚続けて撮影するかは、疑問である。撮影者は小さいながらに津波が来
たのを認識して撮影したと解するほうが自然であろう。

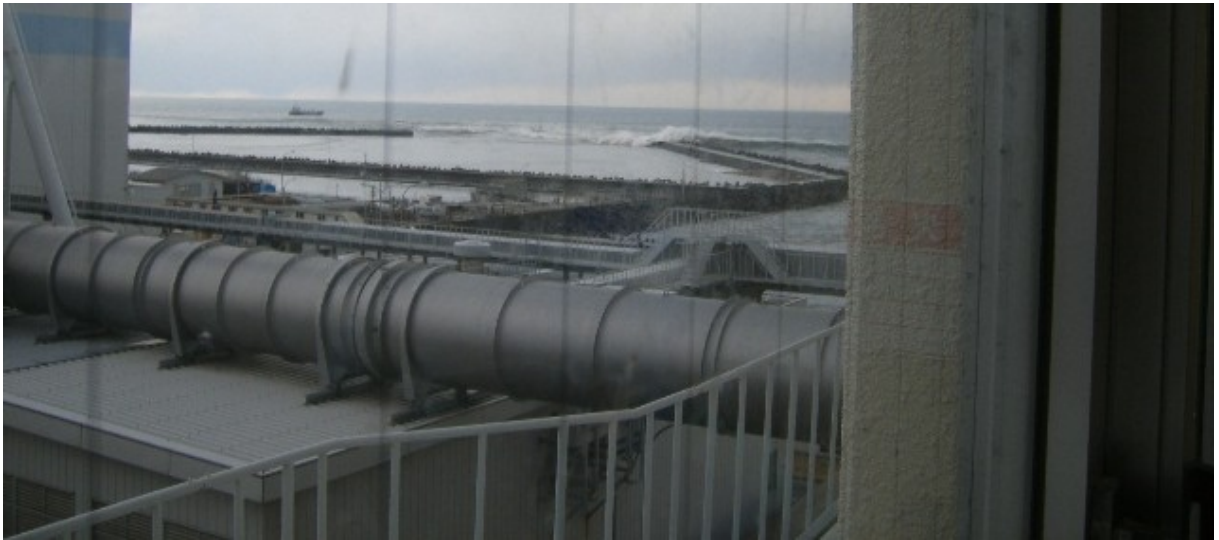
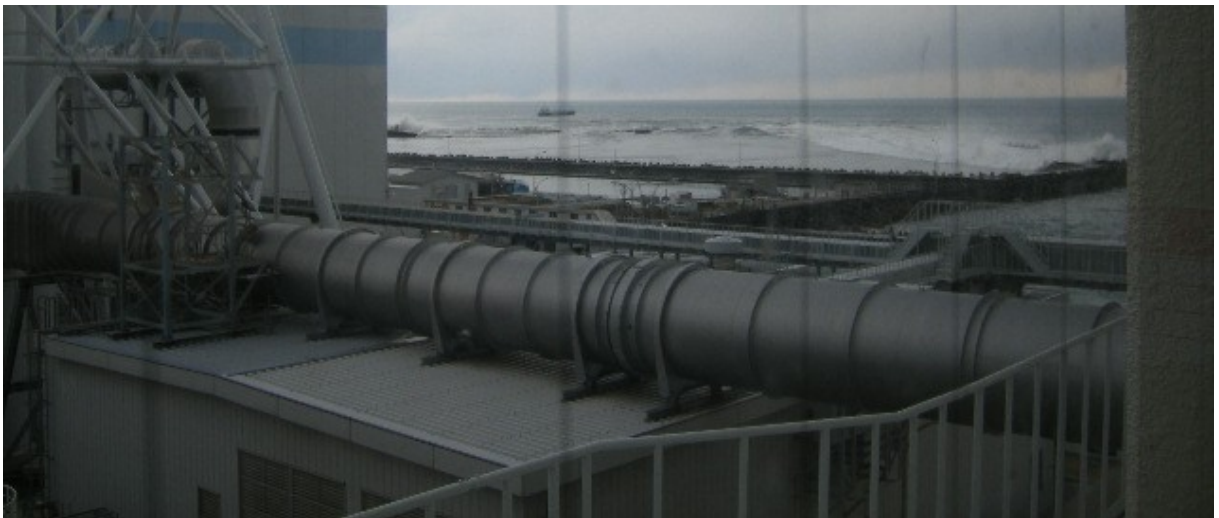
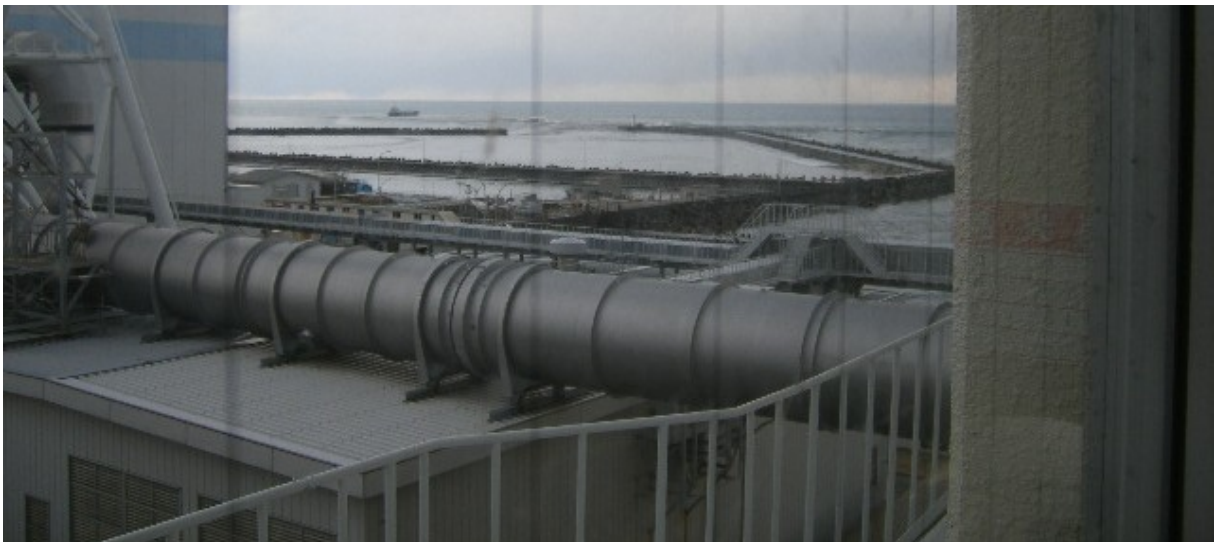
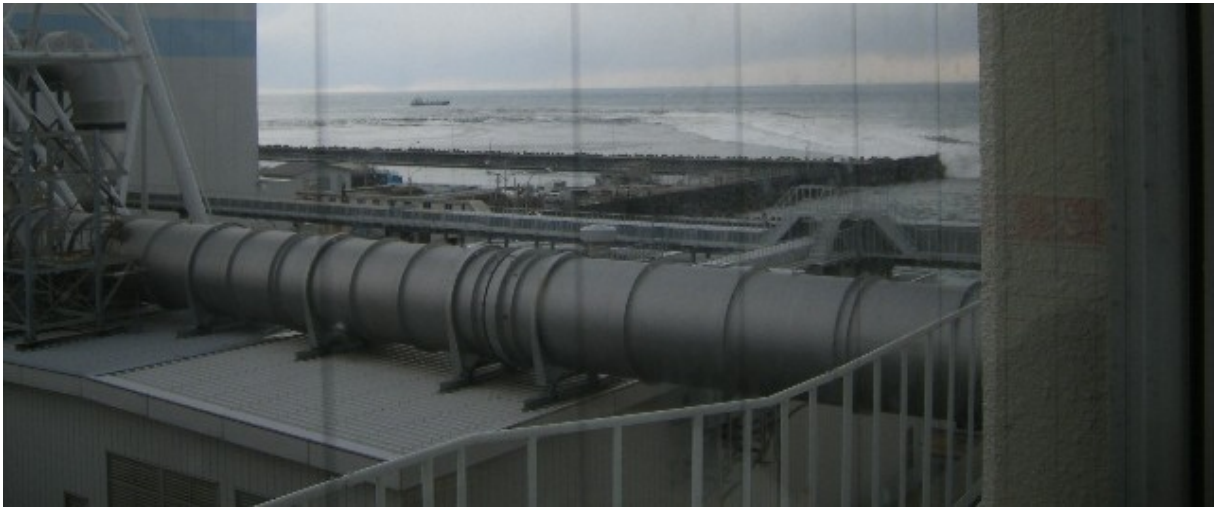
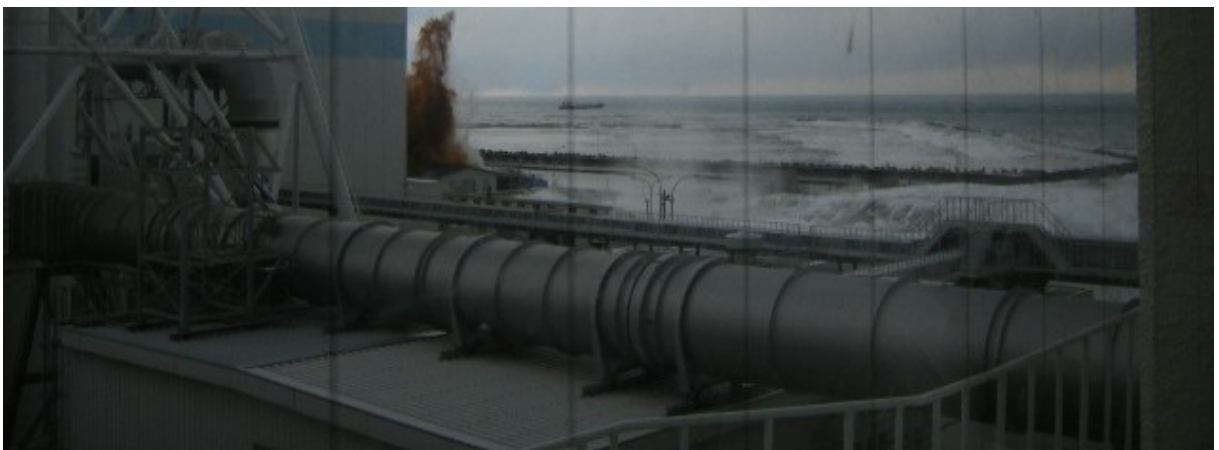
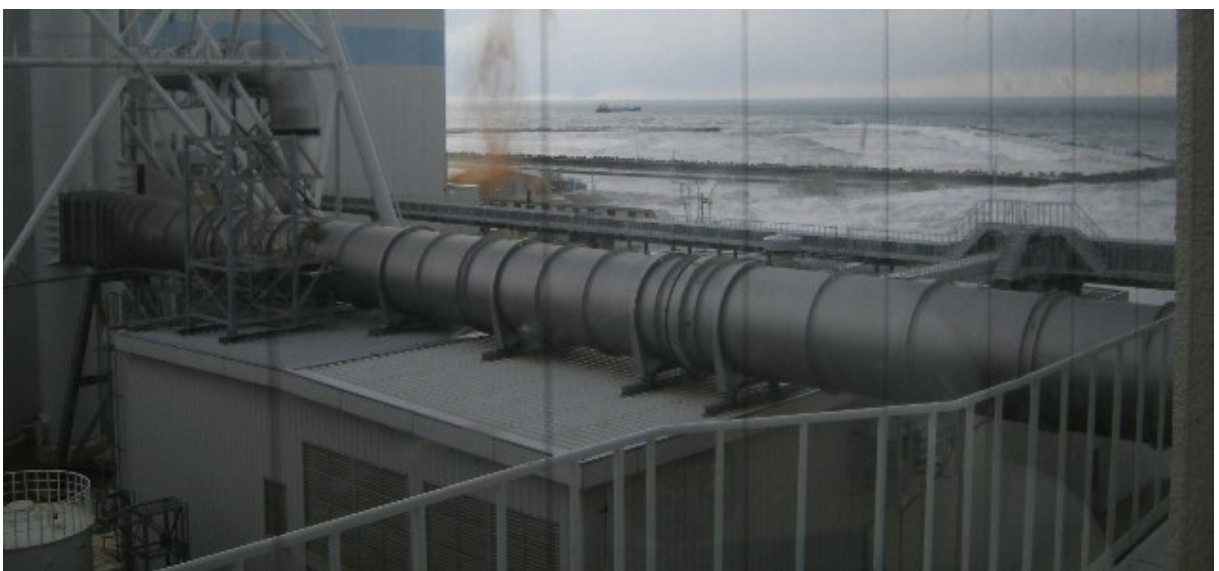
写真7から写真12にかけて、津波が南防波堤及び北防波堤を越流し防波堤が津波に呑み込まれて見えなくなる様子、津波が防波堤先端部から防波堤(南防波堤)付け根部へと原発敷地に迫ってくる様子に目を奪われる。

しかし、ここではさらに2つのことに注目したい。1つは、津波は南防波堤及び北防波堤を越流しているが、港内への波及はあまりなく港内中央部の海はほとんど荒れていないこと、そして港内にある東波除堤は、南防波堤や北防波堤より高さが低いにもかかわらず露出したままであることである。債権者らは、このことからこの津波が4号機海側エリアに着岸しても、防波堤の奥深くにあることにより守られている1号機敷地への津波溯上には至らなかったという結論を導いた⁸。他方、東京電力は、このことから津波の波高が低かったと主張してこの一連の写真に写っている津波は第2波(1段目)であるとしている。

東京電力がいう通り、写真7～12に写っている津波が第2波(1段目)であるとしてみよう。写真11ではその波が4号機海側エリアに到達してしぶきを上げている。つまり写真11では第2波(1段目)の先端が敷地直前部、言い換えれば南防波堤付け根部に到達していることになる。写真1～4は第1波が敷地直前部に押し寄せる様子を撮影したものであることが明らかだが、写真11の7分05秒前(写真1)～5分38秒前(写真4)に撮影されており、南防波堤付け根部という同一箇所に着目すれば、第2波(1段目)の先端の7分05秒前から5分38秒前の津波を撮影していることになる。もし、津波が波高計設置位置の波形のままで順次福島第一原発敷地直前に到達したとしたら、写真1～4は波高計の波形で第2波(1段目)の先端(急速立ち上がり部)より7分05秒前から5分38

このように写真7～12に写っている津波が第2波（1段目）であるとするのは不合理であり、第2波（2段目）とすることが合理的である。

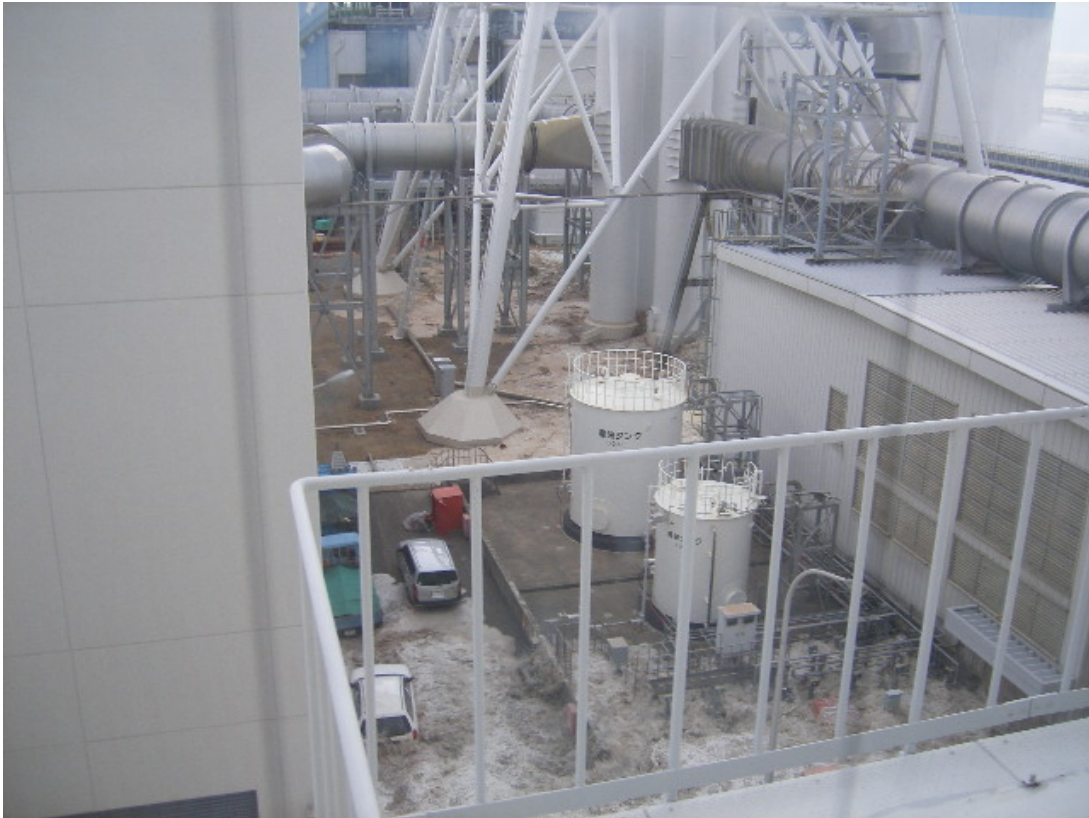
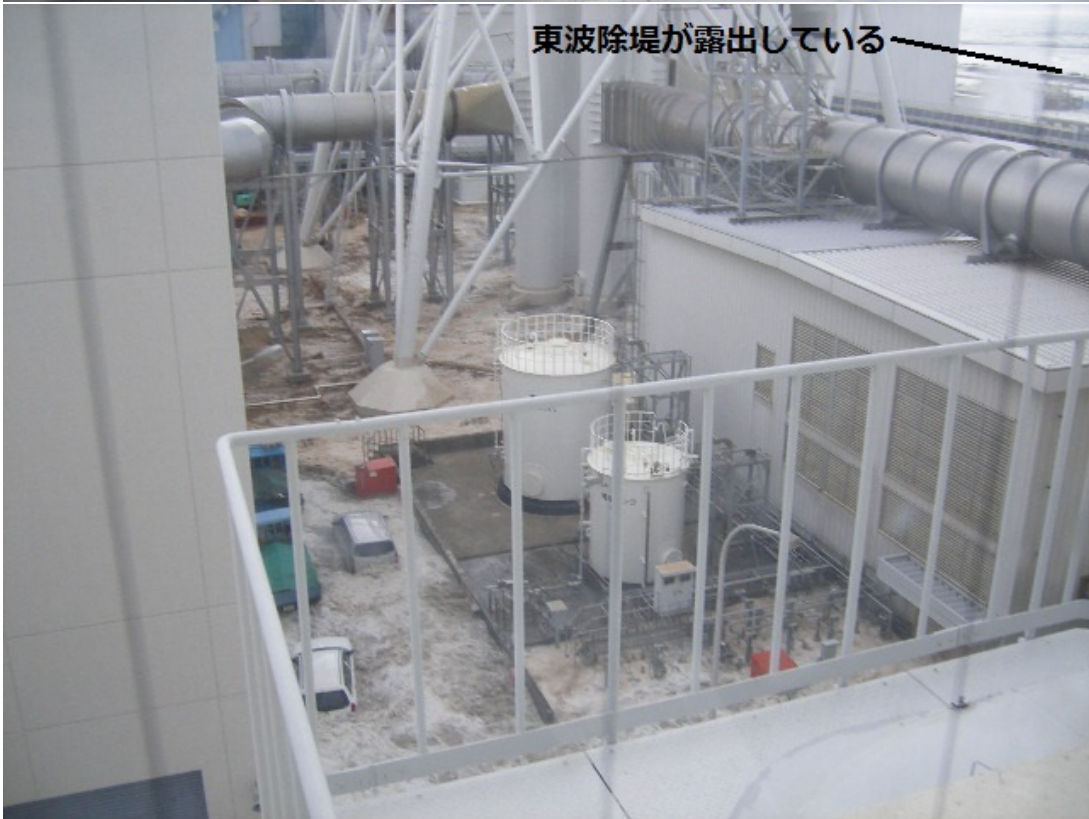
上から, 写真13, 14 (甲A501)

写真13と写真14は、写真11での津波の4号機海側エリア着岸後、津波が4号機南側の敷地に溯上し始めた様子を撮影したものである。

これらの写真では10m盤の敷地に津波が溯上している様子が写っているが、写真右上隅に写っている港内部分で東波除堤が露出していることからわかるように、防波堤の外側の敷地には津波が溯上しても、この時点では防波堤の内側の10m盤には津波の溯上は開始されていないと解される。この点については東京電力も同意見である（甲A499-8）。

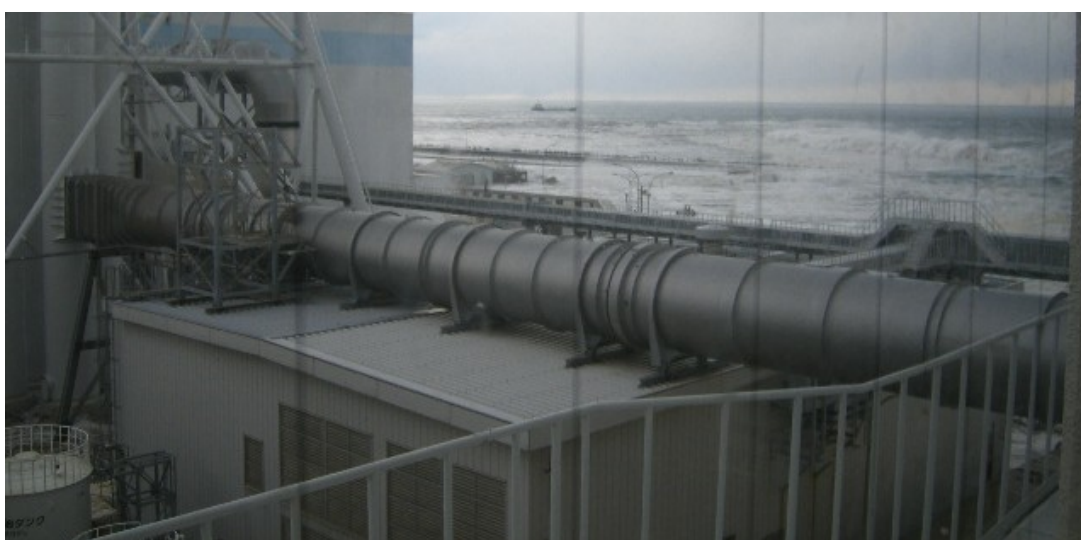
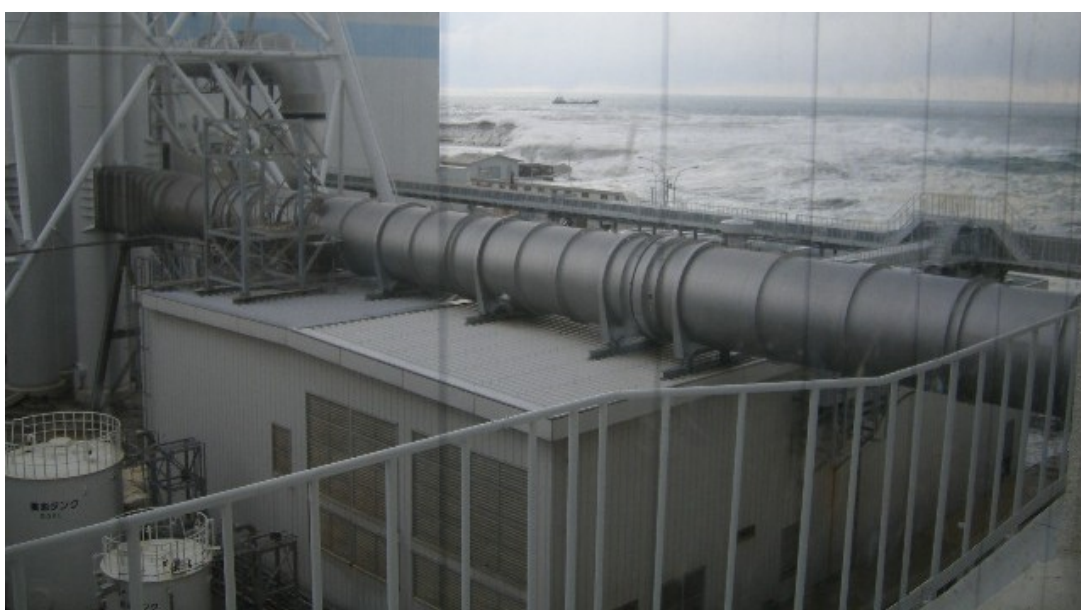
上から、写真15、16（甲A501）

次に、津波が港内にも波及する写真15と写真16を検討する。写真15は写真11（4号機海側エリア着岸）の37秒後、写真16は写真11の52秒後に撮影された。

写真15では大津波が南防波堤をまさに越流しているところで南防波堤に沿って津波が高い波頭を見せている。写真16では津波が東波除堤を越流しているが、波の先端が写真15での南防波堤の線から大きく北側（写真では左側）に移動していることが読み取れる。この津波の前線とその移動を地図に落とすと、津波は防波堤の影響で防波堤の内側（港内）では東から西にではなく南東から北西に向けて進行していることがわかる（図5の1）。

この写真16での大津波の波の先端は東波除堤の3号機前部分（2号機との境に近いといってもよいが）と見られる（図5の1）。したがって、大津波が1号機敷地に達するのは、この写真16よりもさらに少し後という

ことになる。写真15と写真16の撮影時刻差が15秒であり、写真16の大津波の先端から1号機敷地までの距離が最短距離で見ても写真15から写真16までの大津波先端の移動距離の概ね倍程度と考えられる（図5の2）ことから、1号機敷地への大津波の溯上は早めに見ても写真16の撮影時刻より30秒程度後と考えられる。

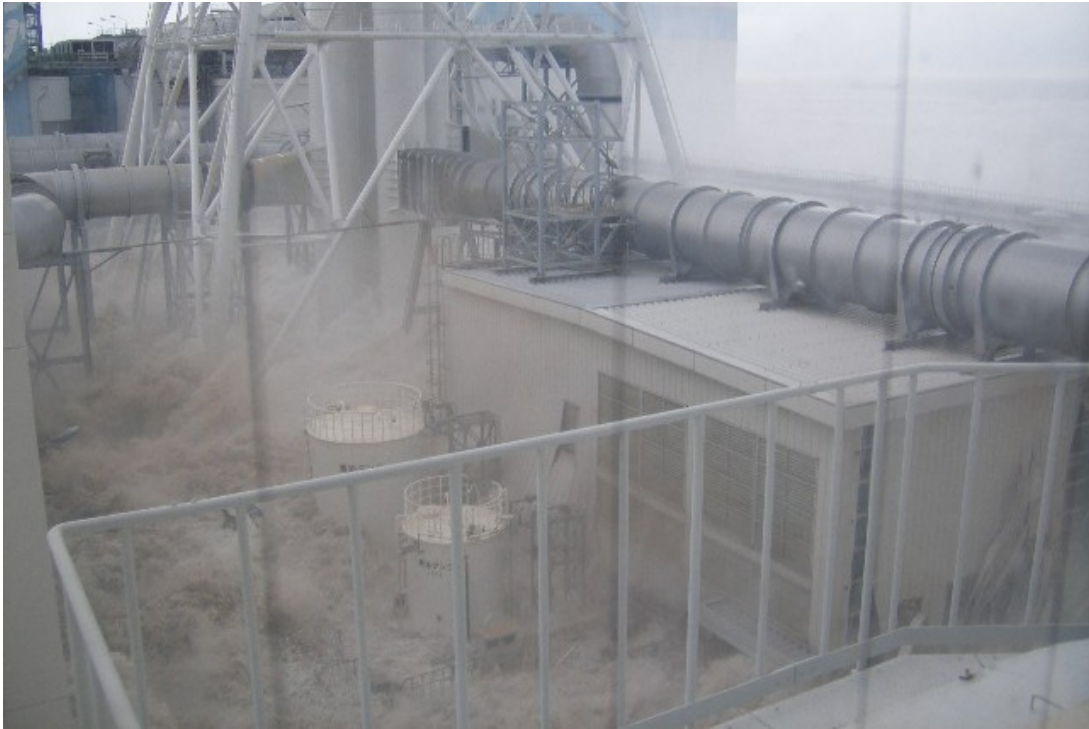
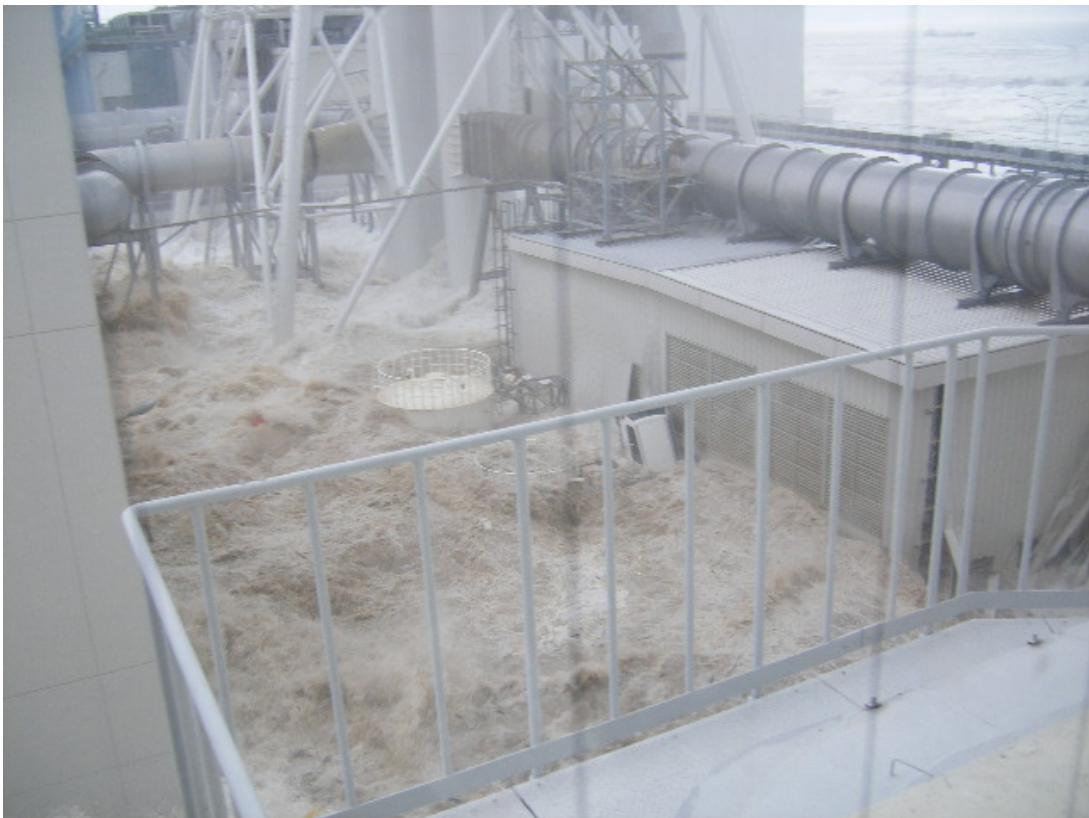
上から、写真17、18（甲A501）

写真17及び写真18では津波が4号機南側の敷地を溯上する様子が写っている。

東京電力は、「写真18の前後には、福島第一原子力発電所の全ての原子炉建屋付近に、高さO. P. + 15m程度の津波第2波（2段目）が到達

していたものと判断される」としているが（甲A499-9）、先に述べたように、防波堤の内側と外側では津波の影響はかなり違っていたと考えるべきであり、防波堤の外側の敷地（4号機南側）への溯上の状況から直ちに防波堤の内側の敷地の状況を論じることは正しくないとする。

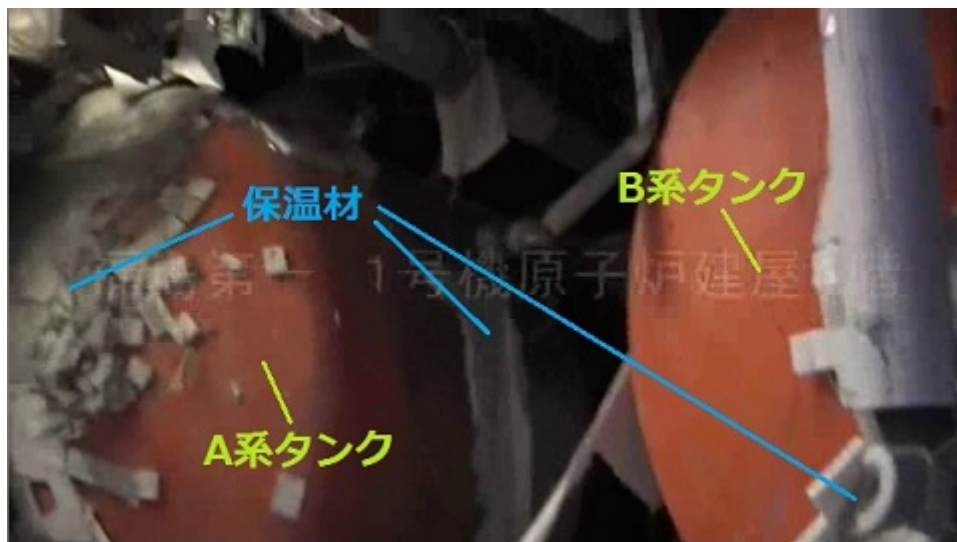
写真1：非常用復水器南側の保温材脱落状況（甲A504）

この写真からは、非常用復水器タンクがいずれも南側の中央寄り部分で保温材が激しく脱落していること（左側に見えるA系タンクでは左側すなわち西側は保温材が残っていることがわかる）、A系タンクでは南側面から北側に行くと保温材が残っており保温材の脱落の程度は南側で著しいことがわかる。

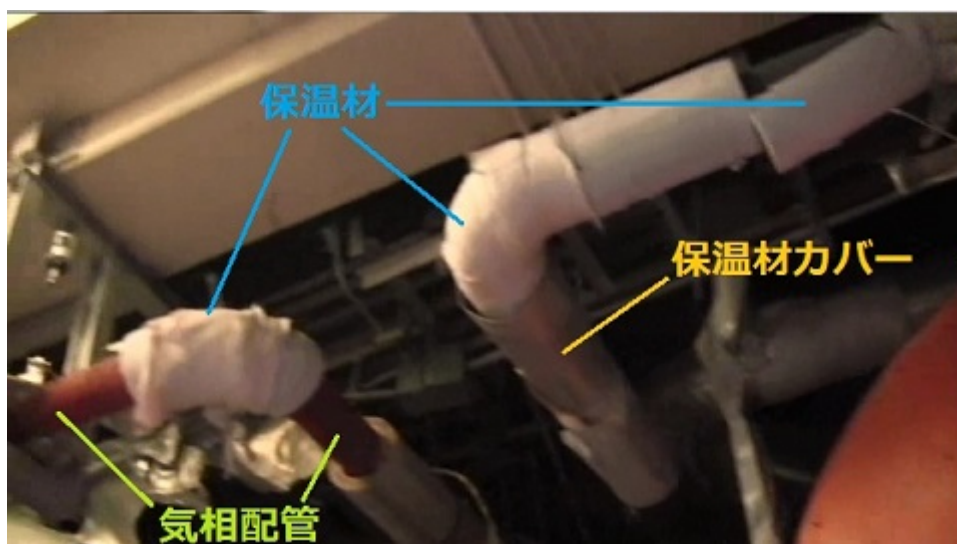
写真2：非常用復水器南側気相配管の保温材脱落状況（甲A504）

ここで、銀色に見えるものが保温材カバー、白いものが保温材、赤茶けたものが配管本体である。ここでも手前側である南側では保温材が脱落して配管がむき出しになったり、保温材カバーが脱落していることがわかる。

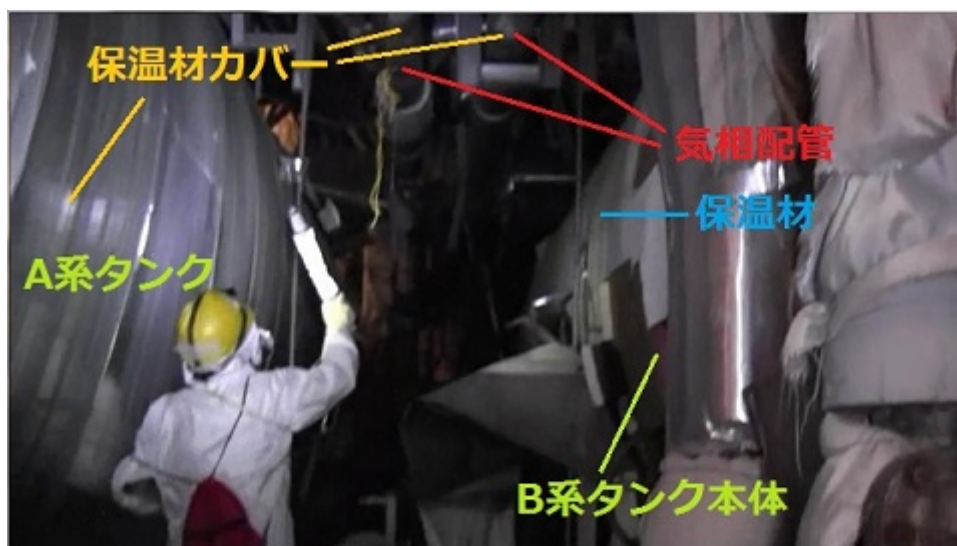
写真3：非常用復水器中央部の保温材の状況（甲A504）

この写真からは、南側側面から北側に少し進んだ中央部では、左側のA系非常用復水器タンクでは保温材カバーが残っており保温材の脱落はなく、右側のB系非常用復水器タンクでは保温材カバーの脱落があり手前側では

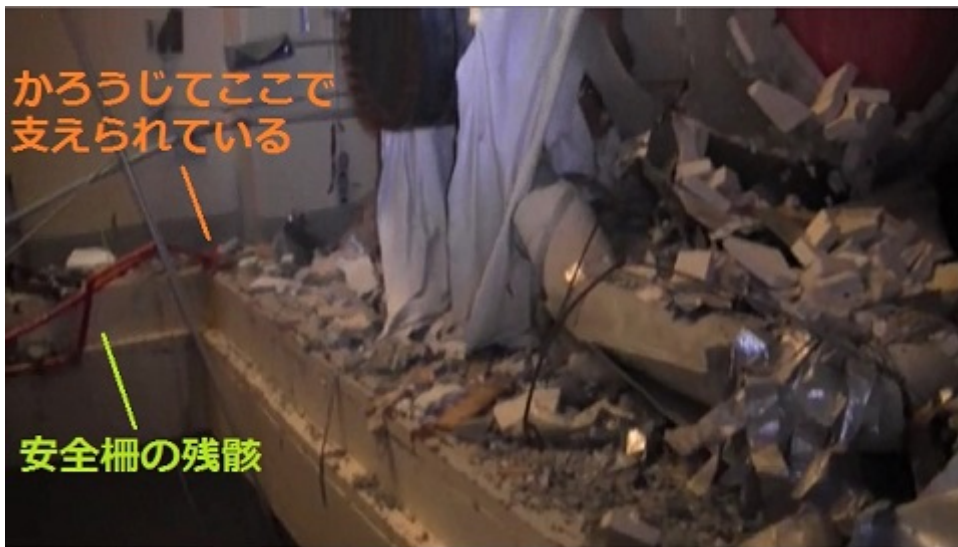
写真4：4階大物搬入口北側安全柵が失われた状況（甲A504）

写真4では，4階床面を貫通している大物搬入口の開口部の縁に沿って

設置されている鉄製の安全柵の北側部分が失われていること、開口部西側に大きく歪み変形した安全柵が残存していることがわかる。写真5を見ると、4階大物搬入口西側に歪んで残存している安全柵は、もともと西側には安全柵がないので、これは安全柵の北側部分が爆発により変形して西側に倒れ込むような形になっているものであることがわかる。

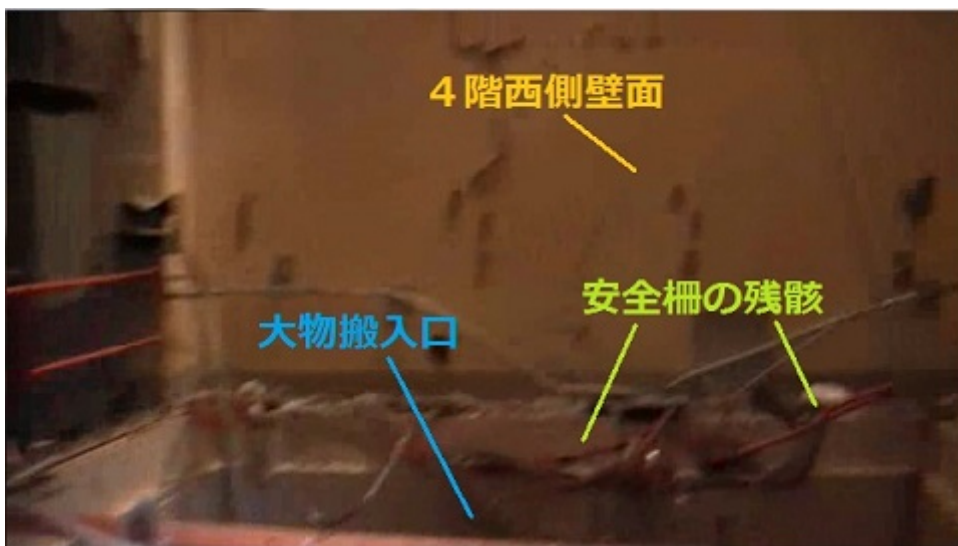
写真5：大物搬入口西側に北側安全柵が移動した状況（甲A504）

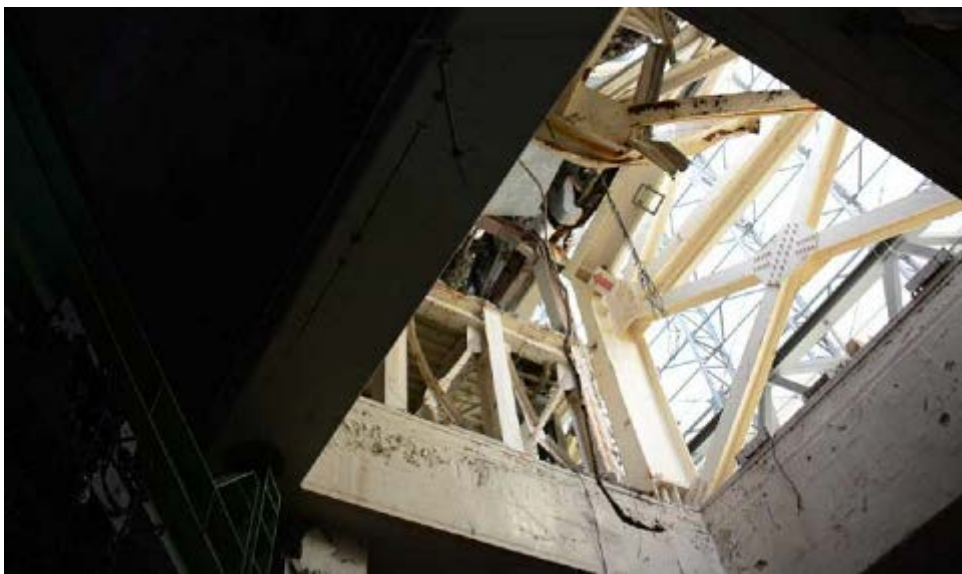
この1号機原子炉建屋5階大物搬入口（4階天井）の鉄製の蓋は、2011年10月18日以降の東京電力や原子力規制庁等の立入時点では、存在せず、写真8のように開口した状態で、鉄製の蓋の行方は現在もわかっていない。

写真8：5階大物搬入口（4階天井）の状況（甲A505・25頁）

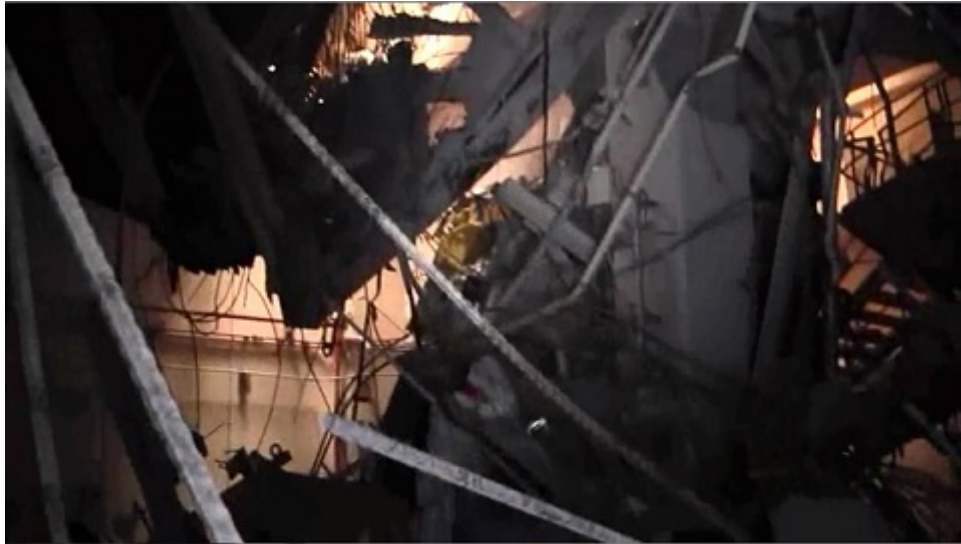
写真9：原子炉建屋4階北側天井の破損開口部の状況（甲A504）

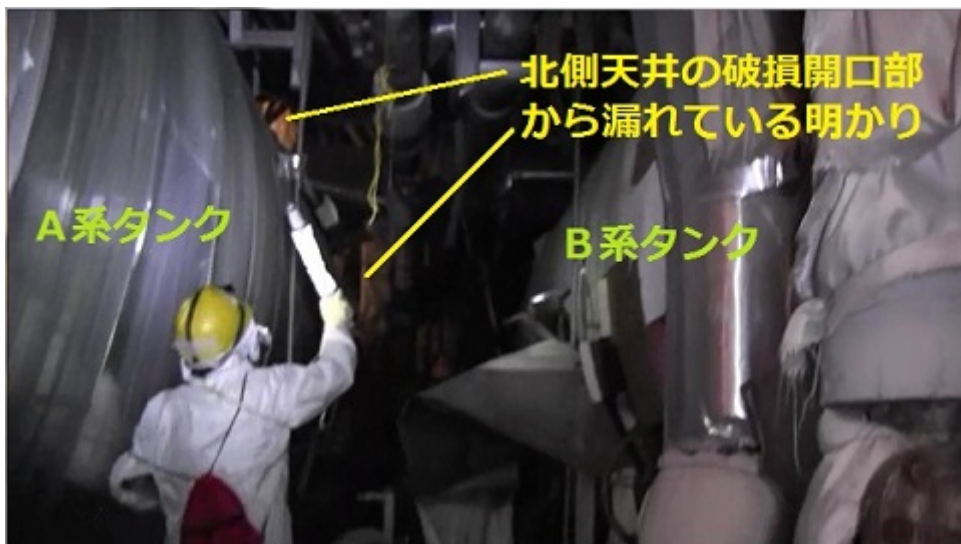
この北側天井の破損開口部は、ICタンクとの位置関係では、A系とB系のICタンクを南側から北向きに撮影したところを切り出した写真10（写真3と同じ）で左側のA系ICタンクの周辺に北側の破損開口部から漏れる明かりが見えることでもわかるように、A系ICタンクの北側に存在する。

写真10：原子炉建屋4階北側天井の破損開口部の位置（甲A504）

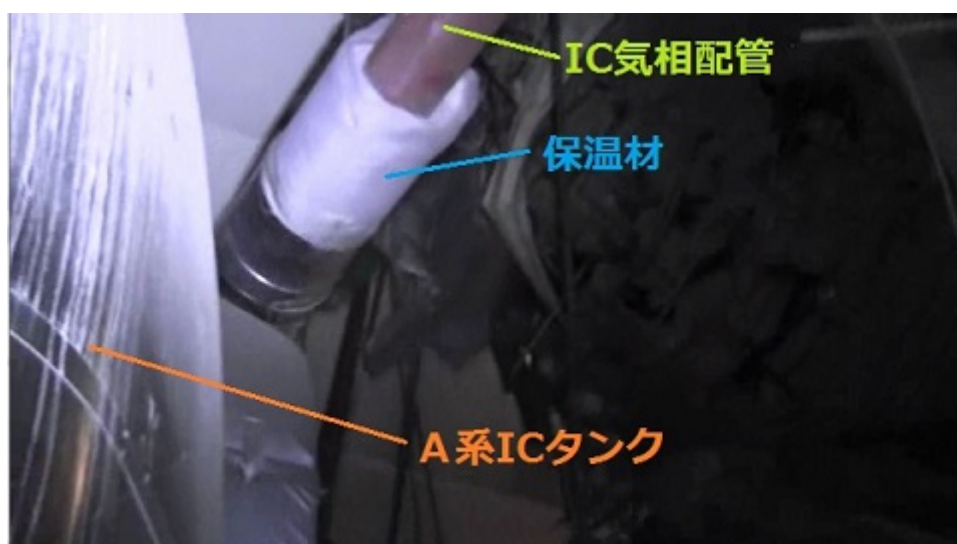
写真 1 1 : 非常用復水器北側の保温材脱落状況 (甲 A 5 0 4)

ここで、気相配管の保温材は一部脱落しているが、破損開口部に近いA系のICタンクは保温材カバーも脱落しておらずほぼ無傷の状態である。

そうすると、原子炉建屋4階北側天井の破損開口部の崩落とそこから吹き込んだ爆風による損傷は、気相配管の保温材カバーと保温材を一部脱落させたにとどまり、破損開口部近傍にあったA系ICタンクの保温材カバーにも影響を与えなかったものであるから、それよりも遠くにあるものに損傷等を与えたとは考えられない。

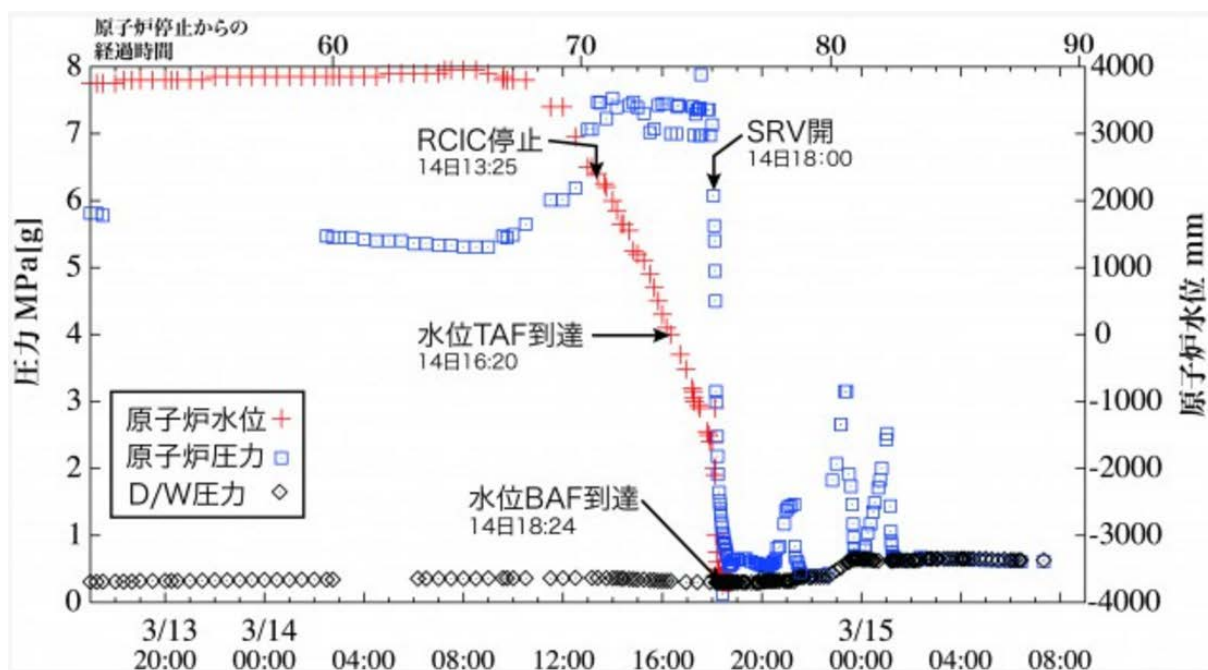
しかし、図1に示されるように、R C I Cが停止する3時間以上前の3月14日午前10時までには、原子炉水位は低下し始める一方、原子炉圧力は上昇に転じている。この現象はR C I Cがもはや炉心冷却系としての機能を喪失していたことを示していると考えられる（甲B4・166頁）。

図1：2号機RCIC停止後の原子炉減圧，SR弁開，原子炉水位の低下（甲B4・166頁
 図2. 1. 4-3）
