平成21年3月四国電力株式会社

伊方発電所第3号機 原子炉容器上部ふた取替について

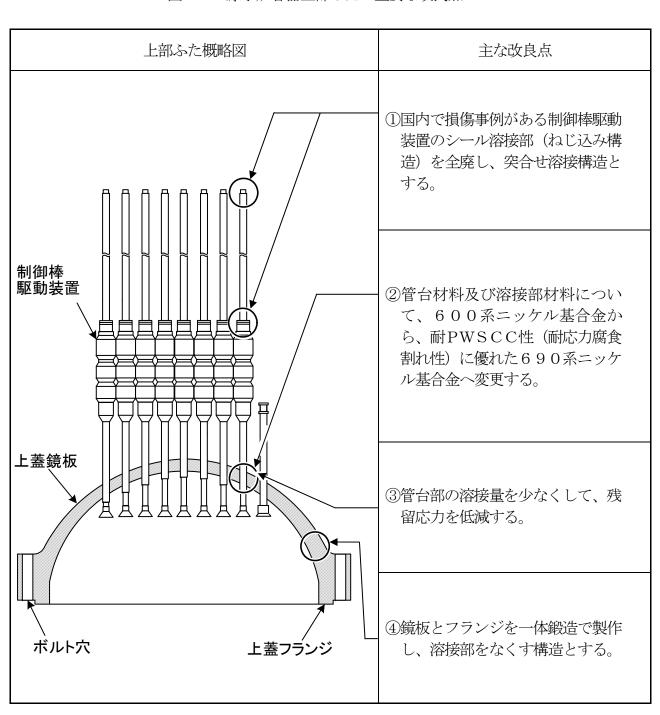
図-1 原子炉容器上部ふたの主要な改良点

伊方3号機の原子炉容器上部ふたを、伊方1,2号機と同様に管台材料及び溶接金属材料等を改良 した新上部ふたに取り替える。主要な改良点を図-1に示す。

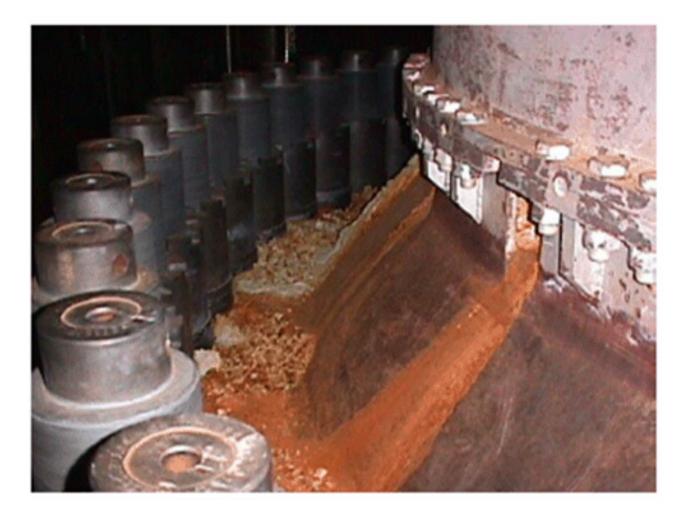
図4 原子炉容器フランジ部において見つかったホウ酸及び酸化鉄

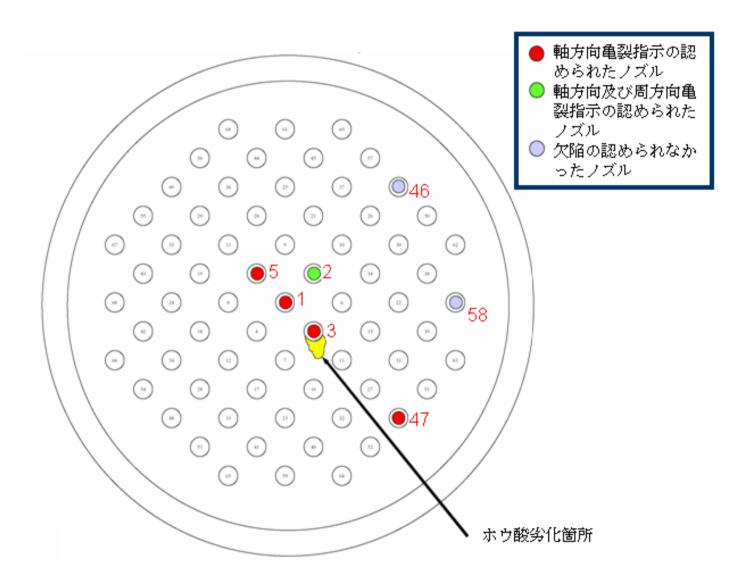
図5 亀裂の認められたGRDMノズルの位置

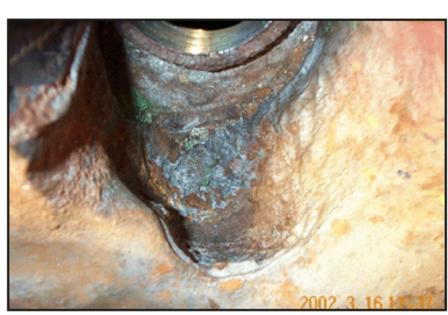
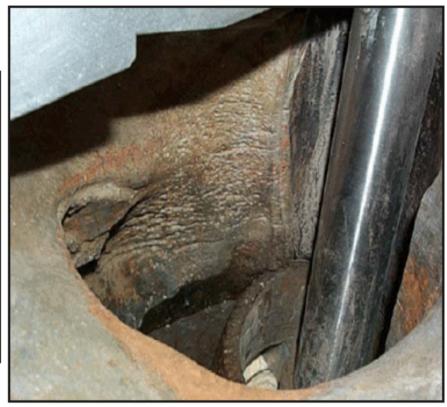
デビスベッセ原発でも、2002年にノズルの厚さを貫通するひび割れが発生した。ノズルのひび割れだけにおさまらず、上蓋の腐食を引き起こしていたことが判明した(2002年2月). ひび割れから一次冷却水が長期間にわたって少しずつ漏れ出し、冷却水中のホウ酸が析出して上蓋の上にたまったため、ホウ酸の腐食作用によって上蓋を部分的に溶かしてしまうような事態を引き起こした。上から見るとノズルのまわりの原子炉容器の上蓋にぽっかりと穴が開き、ステンレス製の内張一枚でかろうじて持ちこたえている、という状況であった(「老朽化する原発」を参照のこと).

図6 原子炉容器上蓋に見つかった腐食劣化の状況(写真)

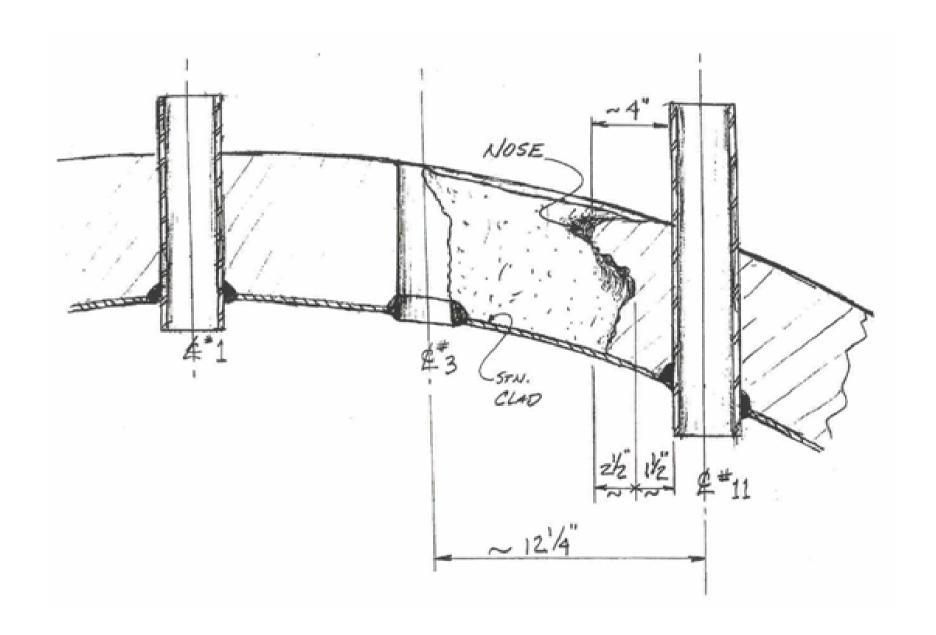
図7 原子炉容器上蓋に見つかった腐食劣化の状況(スケッチ)
