1号機4階における出水事象に関する 現地調査結果について

1. 現地調査実施概要

国会事故調報告書において指摘を受けた1号機4階における出水事象について、出水箇所とされる1号機4階及び関連箇所における各設備の配置や状況等を把握し、出水事象の原因究明に必要な情報を得る。

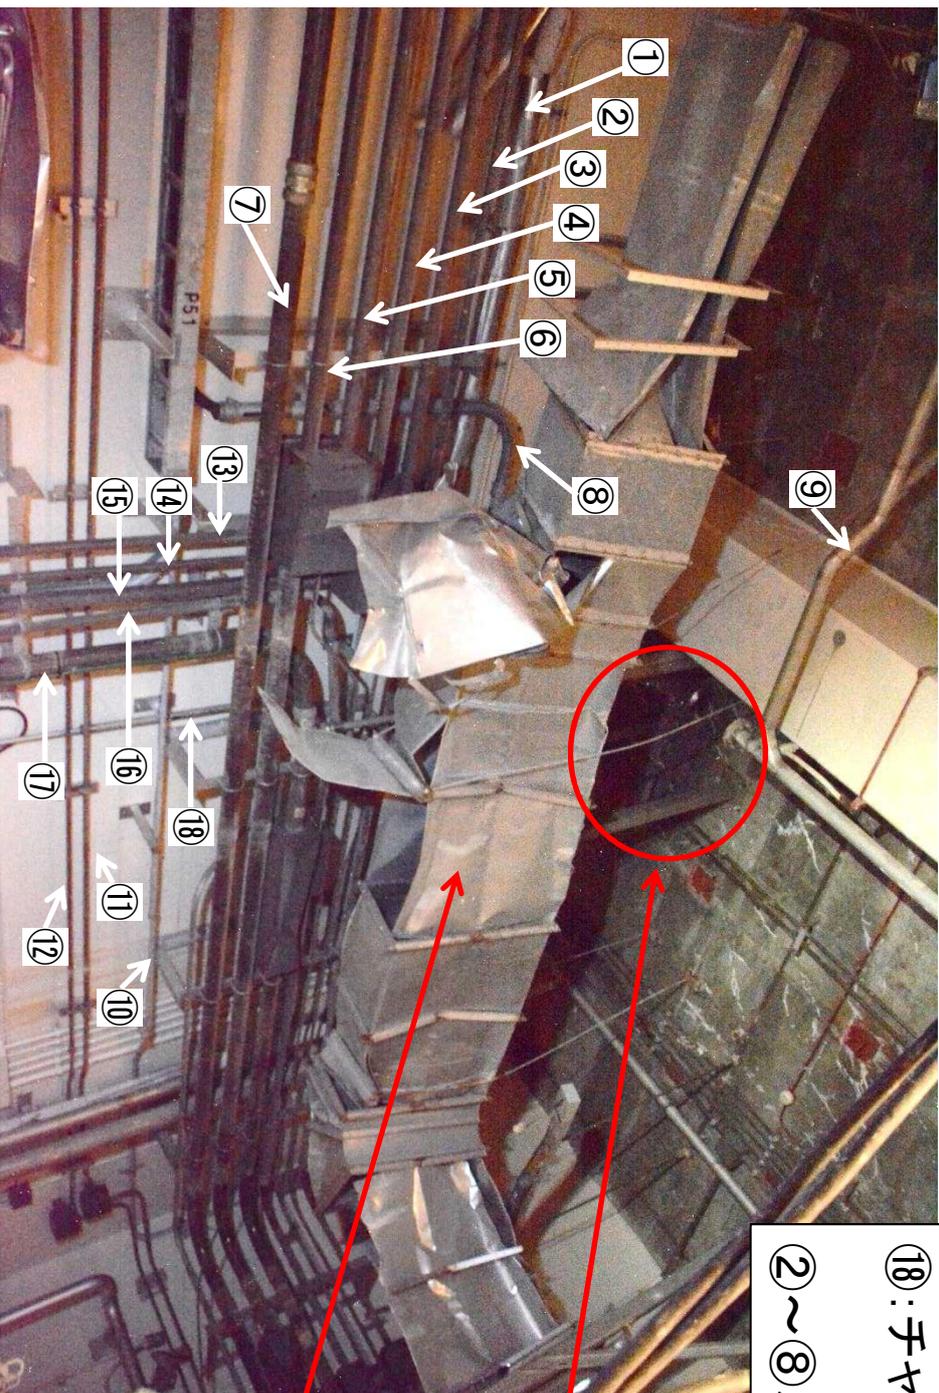
<配管、空調ダクト(チャンバ付近)>266

- ①:ICベントライン
- ⑨:5階からのドレンライン
- ⑬:チャンバからのドレンライン
- ②～⑧、⑩～⑬:電線管

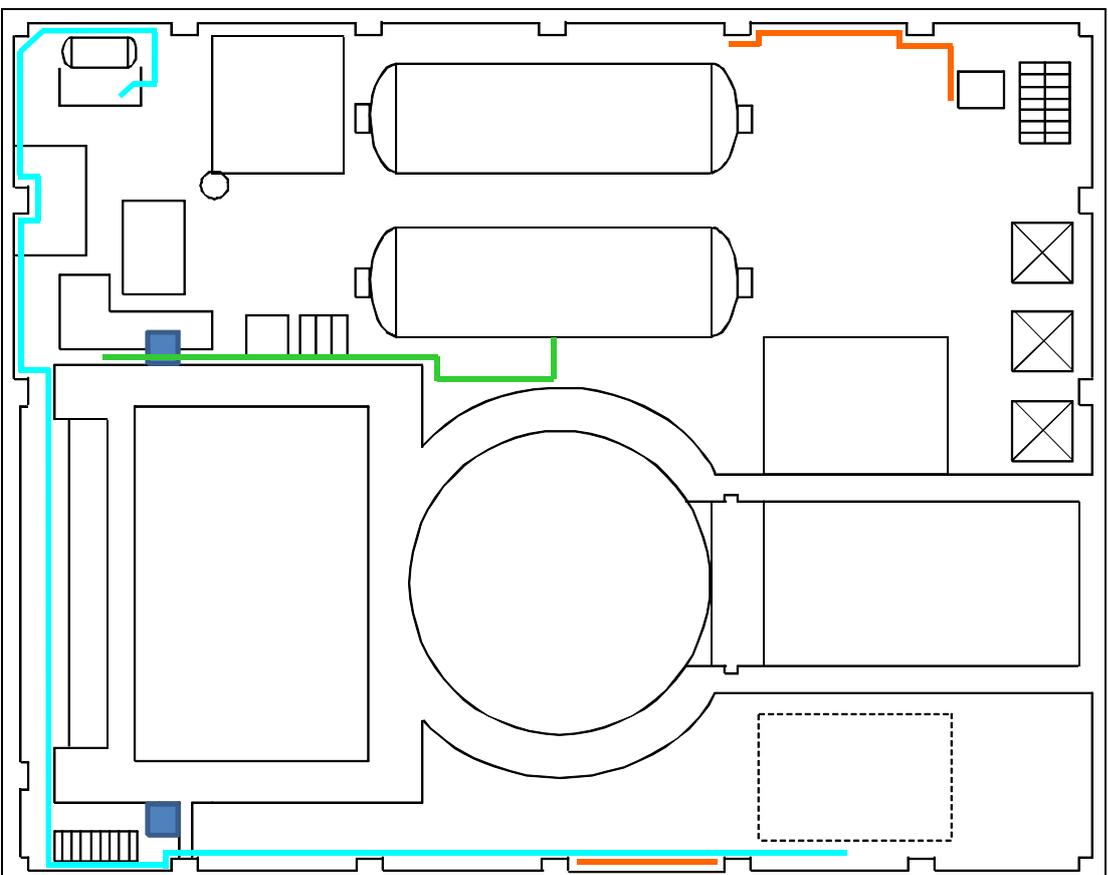
＜水系配管の施設状況＞

※他に天井部に5階からのドレン配管がある(P12の⑨)

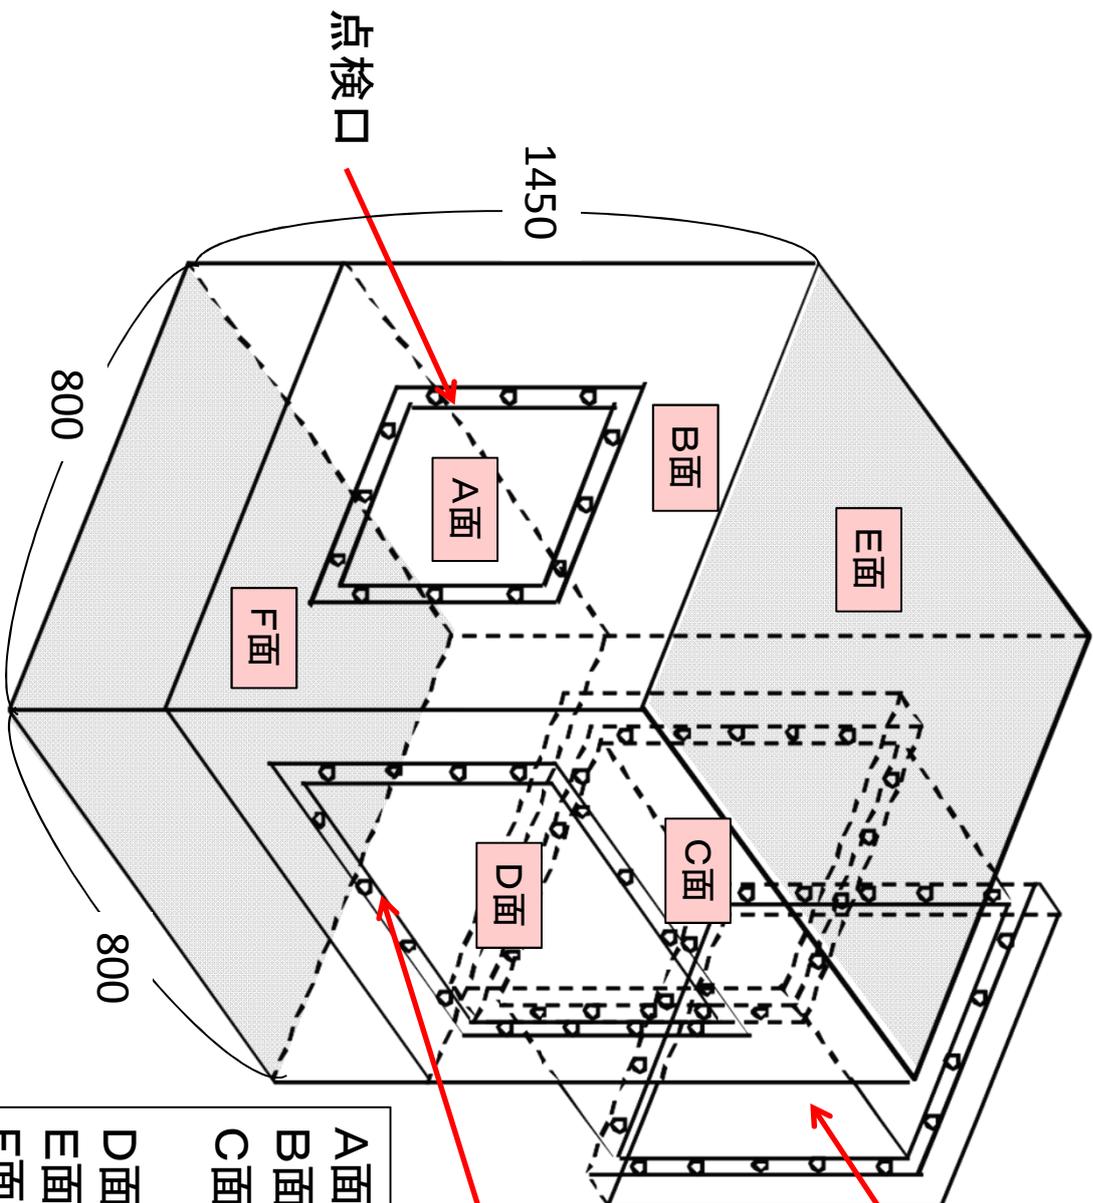
チャンバのイメージ図

- A面：点検口がある面
- B面：点検口の左側に接する面
- C面：使用済燃料貯蔵プールのダクトとの接続面
- D面：閉止板がある面
- E面：上部の面
- F面：下部の面

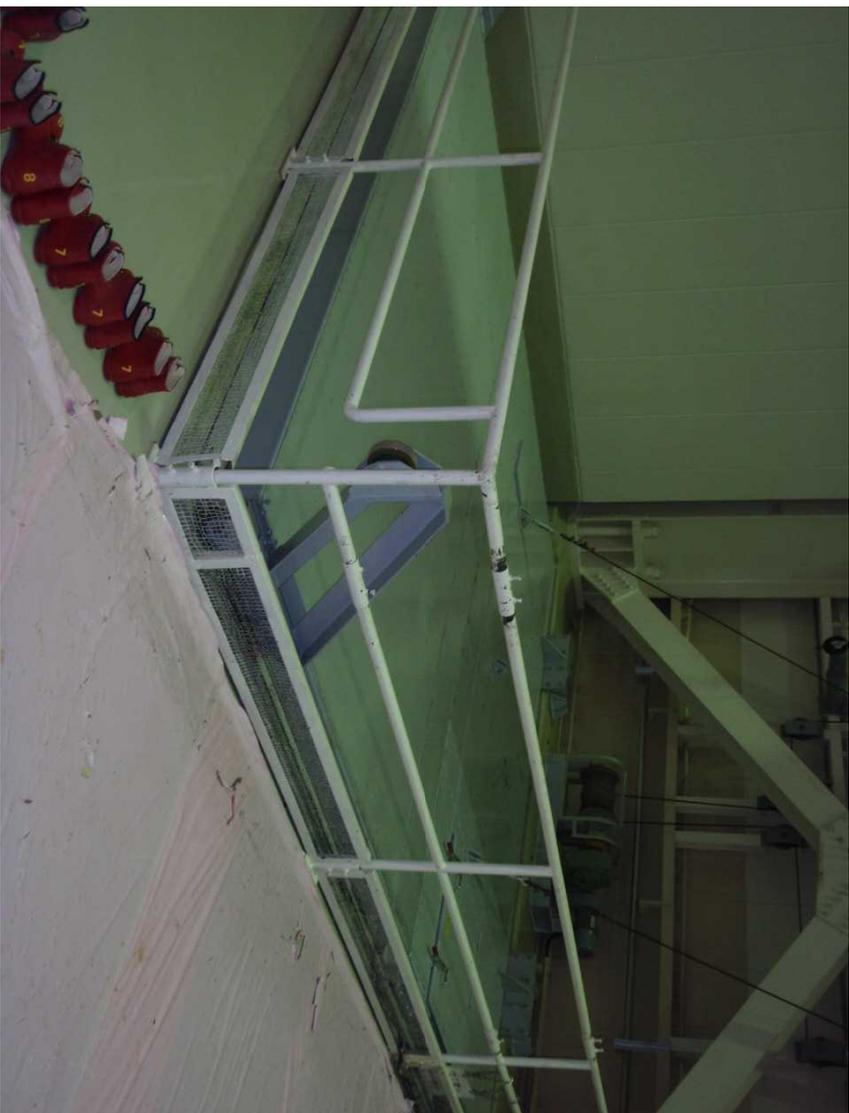
＜大物搬入口(閉時の状態)＞

※地震発生時は、大物搬入口のふたは閉められていたとのことであるが、現地調査においては、ふたの所在は確認できなかった。
