東京電力柏崎刈羽原子力発電所における新 潟県中越沖地震発生時の運営管理に係る評 価結果

平成19年12月19日

原子力安全・保安院

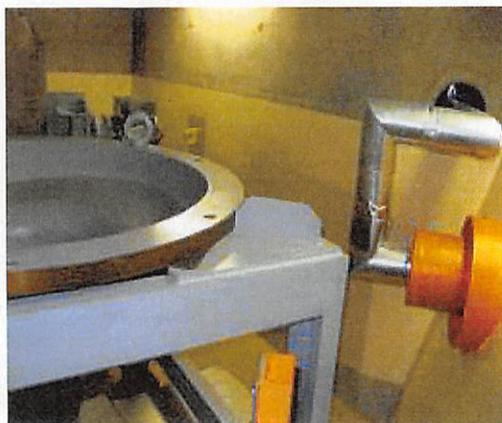
(地震発生後)

①ホウ酸水注入系配管保温材の損傷について

重量物(原子炉圧力容器(RPV)模擬ノズル)が地震により移動し、その部屋に敷設されていたホウ酸水注入系の配管に接触し、配管を覆っていた保温材に損傷を与えたことが確認された。

ホウ酸水注入系の配管には損傷はなかったものの、重量物が安全重要度の高い配管に損傷を与える可能性があった。

- 定期検査の際に使用する仮置き物品等については、地震により、安全重要度の高い機器等に損傷を与えないよう適切に固縛を行う等の対策を行う必要がある。
- 地震発生時に管理区域から作業員を退出させる場合の避難場所、避難後の作業員に対する表面汚染密度の測定等の緊急時の対応について検討し整備する必要がある。
- 原子炉内への燃料装荷に当たっては、燃料の着座位置(鉛直方向)を管理し、燃料が適切に着座していることを確認する必要がある。

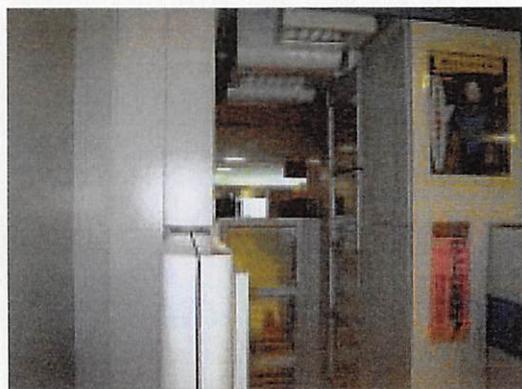
地震発生前

②中越沖地震発生時の作業員の管理区域からの退域について

地震発生に伴い、1・2号機共用の出口において、作業員が管理区域から退出する際に身体汚染の有無を確認するための退出モニタが7台中、6台故障した。地震発生時、1号機は定期検査中であり、約400名の作業員が管理区域内で作業中であった。作業員に対し、管理区域からの退避指示が出され、約400名の作業員が使用可能な1台の退出モニタに集中した。そのため放射線管理員は、身体汚染の有無を確認する退出モニタを通さず、人身安全の観点から作業員を退出させた。

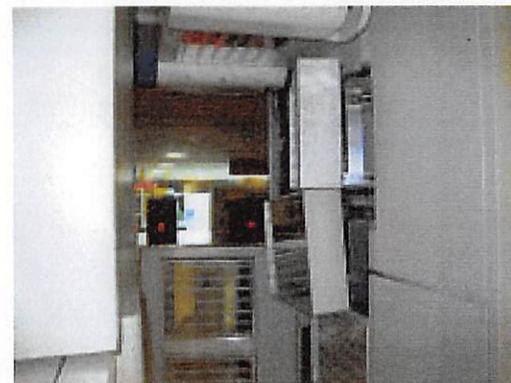
地震発生後

汚染が法令に定める限度以下に保たれている区域からの退域であり、結果的には、作業員の身体汚染は法令に定める表面汚染密度限度を超えていないと推定されるが、安全な場所に退避した後の汚染確認作業がなされなかった。

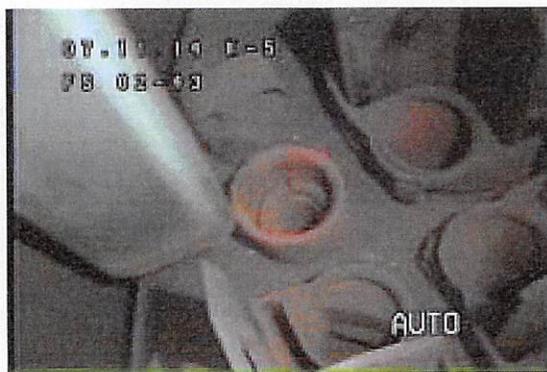
状況写真

③原子炉への燃料集合体装荷時における着座について

5号機(地震当時停止中)において、原子炉内から使用済燃料プールへの燃料取り出し作業中、燃料下部が燃料支持金具から外れていることが確認された。

原子炉へ燃料を装荷した際の記録の確認を行った結果、燃料の着座位置(鉛直方向)が他の燃料に比べ約25mm程度高いことが判明した。また、東京電力においては、各燃料の着座位置を記録しているが、その値が一定の範囲内に収まっていることの確認は、実施していなかった。

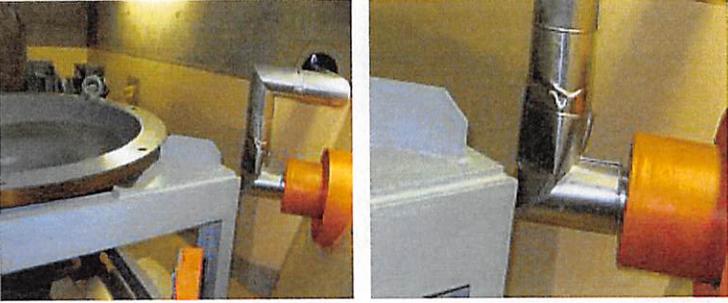
ホウ酸水注入系の配管には損傷はなかったものの、重量物である校正用の装置が安全重要度の高い配管に損傷を与える可能性があったと評価できる。

東京電力不適合管理番号	件名	号機	不適合区分	内容	当院の確認結果
42578	【中越沖地震】4号中操スクラム時間採取不能 中操:中央制御室	4	C	【内容】 スクラム時間採取不能 【対策処置】 スクラムタイミングレコーダ健全性確認(印字機能確認・測定機能確認)を行う。 【対策結果】 スクラムタイミングレコーダの点検を行ったが、正常に機能する(測定/印字できる)ことを確認した。機器の異常を示す表示灯は全て消灯していたことから、スクラム発生時においても、測定可能状態であったが、地震の揺れにより、データ採取できなかったものと推測される。従って、本事象は一過性のものと判断する。	点検の結果、再現性のないことから、地震による一過性のものであることを確認した。
43285	【中越沖地震】中操プロセス計算機CPU停止およびバックアップ運転に伴うアラームタイパ欠測について	2	C	【内容】 中操プロセス計算機はCPU No.1~7で構成されており、中操の監視に用いられるCPU No.1と中操で発生した重要警報のデータ処理に用いられるCPU No.5が別々に停止した。 CPU No.1停止に伴いNo.2がバックアップ運転したことにより監視機能には影響がなかった。 一方、CPU No.5停止に伴いNo.6がバックアップ運転したが、地震以降2分間アラームタイパ欠測かつデータリカバリー不可(バックアップ運転に移行の間)が発生した。点検した結果問題なく再現性も見られなかったため、本事象は一過性のものと判断する。	地震による一過性のものであることを確認した。
42429	【中越沖地震】R/B B2F(管) ISL UT 室内 SLC-2 ライン(注入ライン)ベネ X-22 近傍保温材変形有り R/B:原子炉建屋 ISL UT室:供用期間中検査超音波探傷試験室 ベネ:ベネトレーション SLC:ホウ酸水注入系	3	D	【内容】 R/B B2F 管 ISL UT 室内 SLC-2 ライン(注入ライン)ベネ X-22 近傍保温材変形有り(室内点検機材が移動してぶつかった模様) 【原因】当該配管近傍に置いてある、ISL用RPV模擬ノズルが地震により移動し、当該配管に接触したと思われる。 【不適合処置】当該配管の保温交換を行い、配管表面及びサポート取付部分等に損傷の無い事を確認した。 RPV:原子炉圧力容器	ホウ酸水注入系(SLC)は、制御棒駆動系とは独立した設計となっており、原子炉を常温(20℃)においても未臨界にし、制御棒が挿入不能等の場合、原子炉を未臨界にする重要な設備である。 供用期間中検査(ISI)の超音波探傷試験装置の校正を行う部屋において、超音波探傷試験装置の校正用の装置である重量物(RPV模擬ノズル)が、地震により移動し、その部屋に敷設されていた、ホウ酸水注入系の配管に接触し、配管を覆っていた保温材に損傷を与えたことが確認された。 ホウ酸水注入系の配管には、損傷はなかったものの、重量物である校正用の装置が重要度の高い配管に損傷を与える可能性があったことが確認された。 地震発生後 拡大写真

また、定期検査の際に使用する仮置き物品等については、地震により、安全重要度の高い機器等に損傷を与えないよう適切に固縛を行う等、対策を行う必要がある。

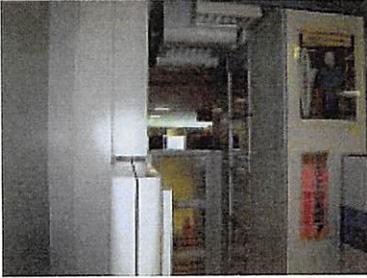
東京電力不適合管理番号	件名	号機	不適合区分	内容	当院の確認結果														
42154	【中越沖地震】各 S/B 退域モニタ故障(各 S/B 数台) * S/B: サービス建屋	その他	D	<p>【内容】各 S/B 退域モニタ故障(各 S/B 数台)</p> <p>【原因】H19. 7. 16の地震により、各S/B退出モニタで検出器のズレ(検出器の飛び出し)、駆動部故障が発生した。(1・2号S/B7台中6台で検出器ズレ等発生。3・4号S/B8台全て検出器ズレ発生。5号S/B6台中5台で検出器ズレ発生。6・7号S/B8台中7台で検出器ズレ発生)</p> <p>【対策】検出器のズレ補正、駆動部故障箇所の補修を行う。</p> <p>【結果】H19. 7. 16から8. 6にかけて、地震前から故障により運用を停止していた1台(K3退出モニタNo. 1)を除く全数について、検出器のズレ手直し、出口扉補修等を実施し、補修後に動作確認、BG値確認、チェック線源による警報発生確認を行い異常のないことを確認した。</p>	<p>地震発生当時、1号機は定期検査中で約400名の作業員が管理区域で作業中であった。地震に伴い、管理区域からの退避指示が出たが、1・2号機のサービス建屋の退出モニタ7台中、6台が故障したため、1台の退出モニタに作業員が集中した。放射線管理員は、人身安全の観点から、身体汚染を計測する退出モニタを使用せず、管理区域から作業員を退出させた。退出したほとんどの作業員は、防護衣(B装備)の下に着用する管理区域用の下着姿であり、B装備の作業員も数名確認されたが、C装備の作業員は確認されなかった。</p> <p>結果的には、約400名の作業員は、B区域(4Bq/cm²未満)からの退域であり、作業員が退避した非管理区域側の退避経路をサーベイしたところ汚染が検出されなかったことにより、法令に定める表面汚染密度限度の10分の1(4Bq/cm²)を超えていないと推定されるが、約400名の表面汚染密度の測定がなされなかった。</p>														
41529	【中越沖地震】R/W中操入退域装置故障・使用不可 R/W: ラドウエスト(廃棄物)	2	D	<p>【内容】R/W中操入退域装置故障しており使用不可</p> <p>【原因・事象】H19年7月16日の地震により、退出モニタの検出器が飛出し(検出器の位置ズレ)機器異常が発生した。また、可搬型携行品モニタにあつては専用台から落下しモニタが損傷した。入退域管理装置にあつては7月17日2時03分にシステムB系でセンタースイッチ異常が発生し、2号RW中操からの入退域ができなくなった。(関連不適合41501、41519)</p> <p>【対策】退出モニタ: 検出器のズレを補正し動作、健全確認を実施する。可搬型携行品モニタ: 代替器を配備する。入退域管理装置: センタースイッチ異常箇所を修理する。</p> <p>【結果】H19年7月17日、センタースイッチ異常の原因箇所であったHUB(電気部品)を代替品と交換し、入退域管理装置伝送系を復旧させた。7月20日、退出モニタの検出器ズレを補正した。補正後の動作確認、BG値及びチェック線源による汚染警報確認を行い、異常なしを確認した。8月22日、代替の可搬型携行品モニタを配備し、退出モニタと同様に動作確認、警報確認等を実施し、異常なしを確認した。8月22日より2号RW中操から入退域ができる旨をRW当直員へ連絡した。</p>	<p>地震発生前</p>

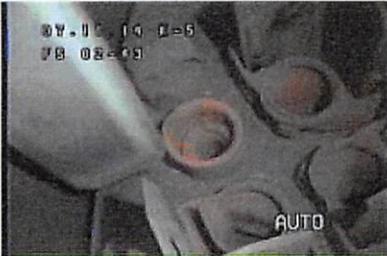
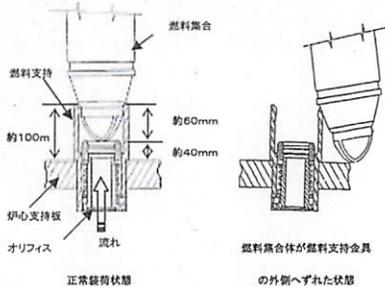
東京電力不適合管理番号	件名	号機	不適合区分	内容	当院の確認結果
47367	【中越沖地震】5号機 燃料取替機 荷重異常発生に伴う自動除外 R/W:ラドウエスト(廃棄物)	5	B	<p>【内容】</p> <p>5号機燃料移動作業中、19:09 FHM自動除外発生した。STEP1015(03-46)炉心にてつかみ時発生。</p> <p>着座時、通常より30mm深い位置(Z:16937mm)にてつかみ、その後自動巻き上げ中に着座位置より+59mmにて「加重異常」(フルスケール500kg以上:通常260kg)にて自動除外。</p> <p>【対策】遠隔手動モードにて、リセットPBを押しながら下降操作を行い、下降可能であることを確認した。引き続き、機上手動モードにて、リセットPBを押しながら下降操作を行い(警報リセット)、着座(Z=16935)、はなしを行い、「無荷重(炉心)」位置まで上昇した。再度、下降操作を行い、着座(Z=16935)、つかみを行い、FHMが正常に動作することを確認した。FHMの対応としては、燃料取り出し再開前に、使用済み燃料プールにおいて、ダミー燃料を吊り上げ、荷重検出が正常であることを確認する。</p>	<p>当院の確認結果</p> <p>5号機(地震当時停止中)において原子炉内から使用済燃料プールへ燃料取り出し作業中、原子炉内燃料座標03-06の燃料を吊り上げ時に燃料取替機荷重異常を示す警報が発生し、燃料取替機が自動停止した。水中カメラによる燃料の外観点検を実施したところ、燃料下部が燃料支持金具から外れていることが確認された。そのため、燃料を正規の位置である支持金具へ戻し、その後、当該燃料を使用済燃料プールに移動した。なお、燃料移動の前後において、原子炉水のヨウ素濃度に有意な変動はないことを確認した。</p> <p>今回、燃料が正規の位置から外れていたことから、当該燃料を含めた5号機の燃料について、原子炉への燃料の装荷記録の確認を行った結果、燃料の着座位置(鉛直方向)が他の燃料に比べ約25mm程度高いことが判明した。また、東京電力においては、各燃料の着座位置を記録しているが、着座位置の管理値を定め範囲内であることの確認は実施していなかった。</p> <p>なお、燃料の装荷記録から当該燃料は、地震発生前から正規の位置に着座せず、燃料の先端が炉心支持板までは接触しないものの支持金具から外側に外れた状態又は燃料支持金具内に浮いた状態であったと思われる。地震発生により、燃料装荷座標が原子炉の最外周であり、他の燃料の位置に比べ外れやすい位置であったことも相まって、地震により燃料が以下の写真等の状態になったと考えられる。</p> <div style="display: flex; justify-content: space-around;">
