新潟県中越沖地震を受けた  
柏崎刈羽原子力発電所に係る  
原子力安全・保安院の対応  
(第3回中間報告)

平成22年4月8日

原子力安全・保安院

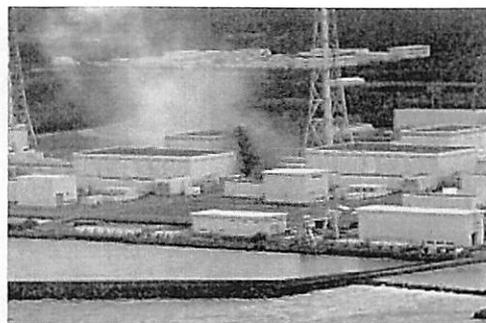
地震を受けた柏崎刈羽原子力発電所では、3号機の所内電源用の変圧器から絶縁油が漏れ、電線の短絡により発生した火花が引火し、火災が発生した。この変圧器は、原子炉の安全機能「止める」、「冷やす」、「閉じ込める」に直接関連するものではなかったため、火災は、原子炉の安全性に影響を及ぼすものではなかった。しかしながら、防火用水の配管等が地震により損傷したため、発電所の自衛消防組織はわずかな放水しかできず、公設消防の到着を待つ間、変圧器が黒煙を上げて燃え続ける映像が報道され、原子力発電所に対する社会の信頼を大きく損なう結果となった。経済産業大臣は地震当日の深夜、東京電力社長に対して消火に手間取った原因の究明、再発防止策の検討を指示した。

写真1-1 変圧器火災の様子

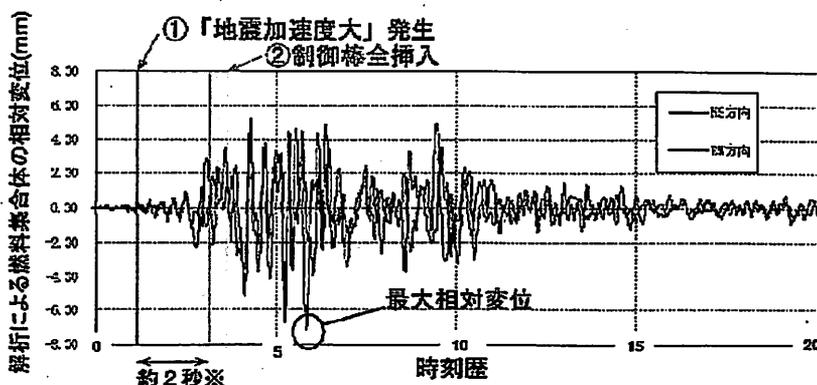
## 7号機での制御棒挿入について

※中央制御室のプロセス計算機の打ち出しデータから、「地震加速度大」信号発生から制御棒全挿入までに要した時間を約2秒と推定。

制御棒は燃料集合体が最大相対変位を生じる時刻よりも前に挿入されたと評価。

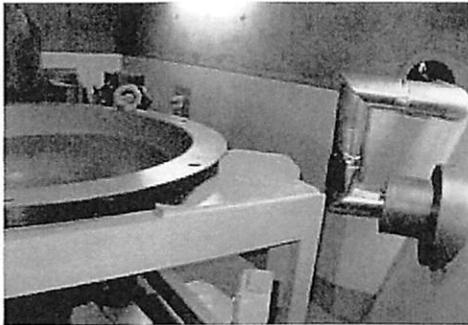
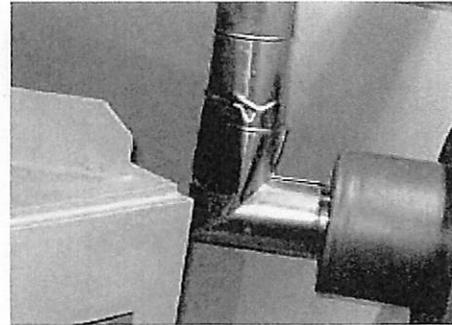
超音波探傷試験の校正に用いられる重量物が地震により移動し、たまたまその部屋に敷設されていたホウ酸水注入系の配管に接触し、配管を覆っていた保温材に損傷を与えていたことが確認された(3号機)。ホウ酸水注入系の配管には損傷はなかったものの、「止める」機能に関係し安全重要度の高い配管に損傷を与える可能性があった。

写真2-2 重量物がホウ酸水配管に接触

写真2-3 拡大図

定期検査の際に使用する仮置き物品等については、地震により、安全重要度の高い機器等に損傷を与えないよう適切に固縛を行う等の対策を行う必要がある。

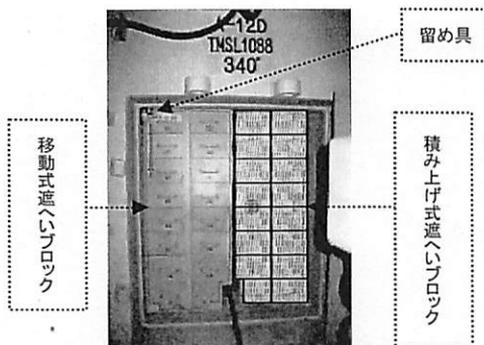
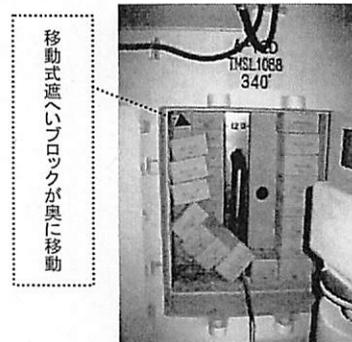
原子炉圧力容器の点検を実施中、原子炉水位計装用配管付近の遮へいブロックを確認したところ、片方の移動式遮へいブロックの留め具が機能していなかったため、それが地震により移動し、支えを失ったもう片方の積み上げ式遮へいブロックが崩れ、水位計装配管に接触していることが確認された。水位計装配管については、外観目視点検及び浸透探傷試験により、損傷がないことが確認されたものの、本件は、「①—1ホウ酸水注入系配管保温材の損傷について」と同様に重要度の高い水位計装配管に損傷を与える可能性があった。

写真2-4 正規の状態

写真2-5 遮へいブロック崩れ状態

移動式遮へいブロックを設置している沸騰水型原子炉を所有する原子炉設置者は、留め具が確実に機能するよう対策を行う必要がある。

なお、柏崎刈羽原子力発電所の対策の実施状況を平成20年度第3回保安検査で確認した。その結果、柏崎刈羽7号機の原子炉安全に係わる機器等に損傷を与える恐れのある物品等の固縛状態について事業者が適切に確認していることを保安院としても確認した。

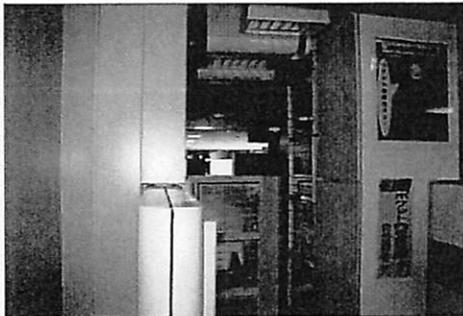
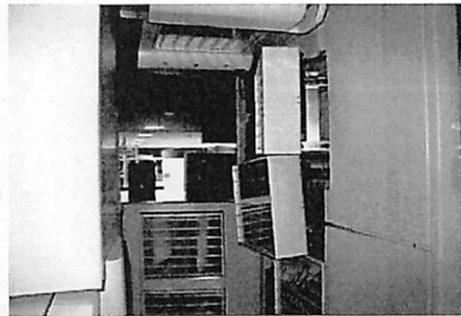
定期検査中であった1号機では、地震発生時、約400名の作業員が管理区域内で作業中であった。地震のため、作業員に対し、管理区域からの退避指示が出されたが、退出時に身体汚染の有無を確認する退出モニタが故障したため、人身安全の観点からこれを通さず、作業員を退出させた。

このことは適切な対応であり、また、汚染が法令に定める限度以下に保たれている区域からの退域で、作業員の身体汚染は法令に定める表面汚染密度限度を超えていないと推定されるが、安全な場所に退避した後の汚染確認作業がなされなかった。

写真2-6 地震発生前の退出モニタ

写真2-7 地震発生後の退出モニタ

地震発生時に管理区域から作業員を退出させる場合の避難場所、避難後の作業員に対する表面汚染密度の測定等の緊急時の対応について検討し整備する必要がある。

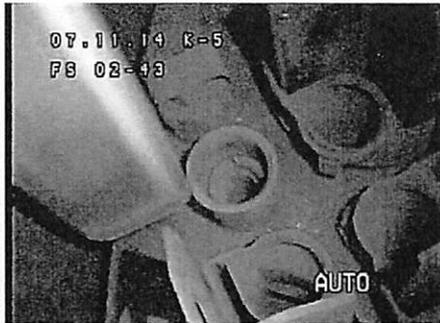
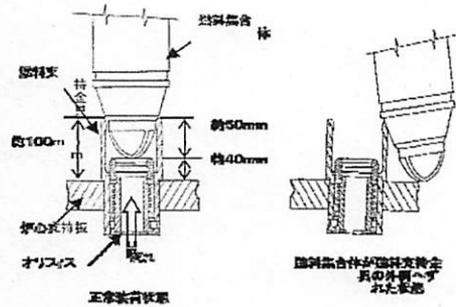
5号機(地震当時定期検査で停止中)において、地震後原子炉内から使用済燃料プールへの燃料取り出し作業中、燃料集合体1体の下部が燃料支持金具から外れていることが確認された。燃料の破損はなかった。

ず、浮いた状態か外れた状態であったため、地震により外れたと推定される。東京電力においては、各燃料の着座位置を記録しているが、その値が一定の範囲内に収まっていることの確認は、実施していなかった。

写真2-8、図2-2 地震発生後の5号機燃料集合体の状況

原子炉内への燃料装荷に当たっては、燃料の着座位置(鉛直方向)を管理し、燃料が適切に着座していることを確認する必要がある。
