# 中越沖地震 原発火災

## 地盤沈下で変圧器出火

### 土の上に建設 ケーブル傾く

甲第 236 号証

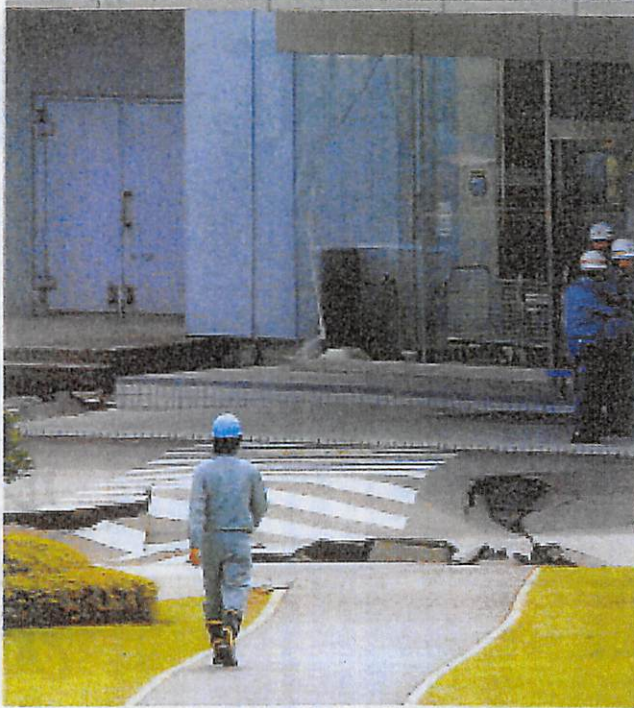
柏崎刈羽原発の1号機と2号機の間にある道路は大きく陥没し、建物の玄関部分のガラスが割れていた。18日午後、新潟県柏崎市で

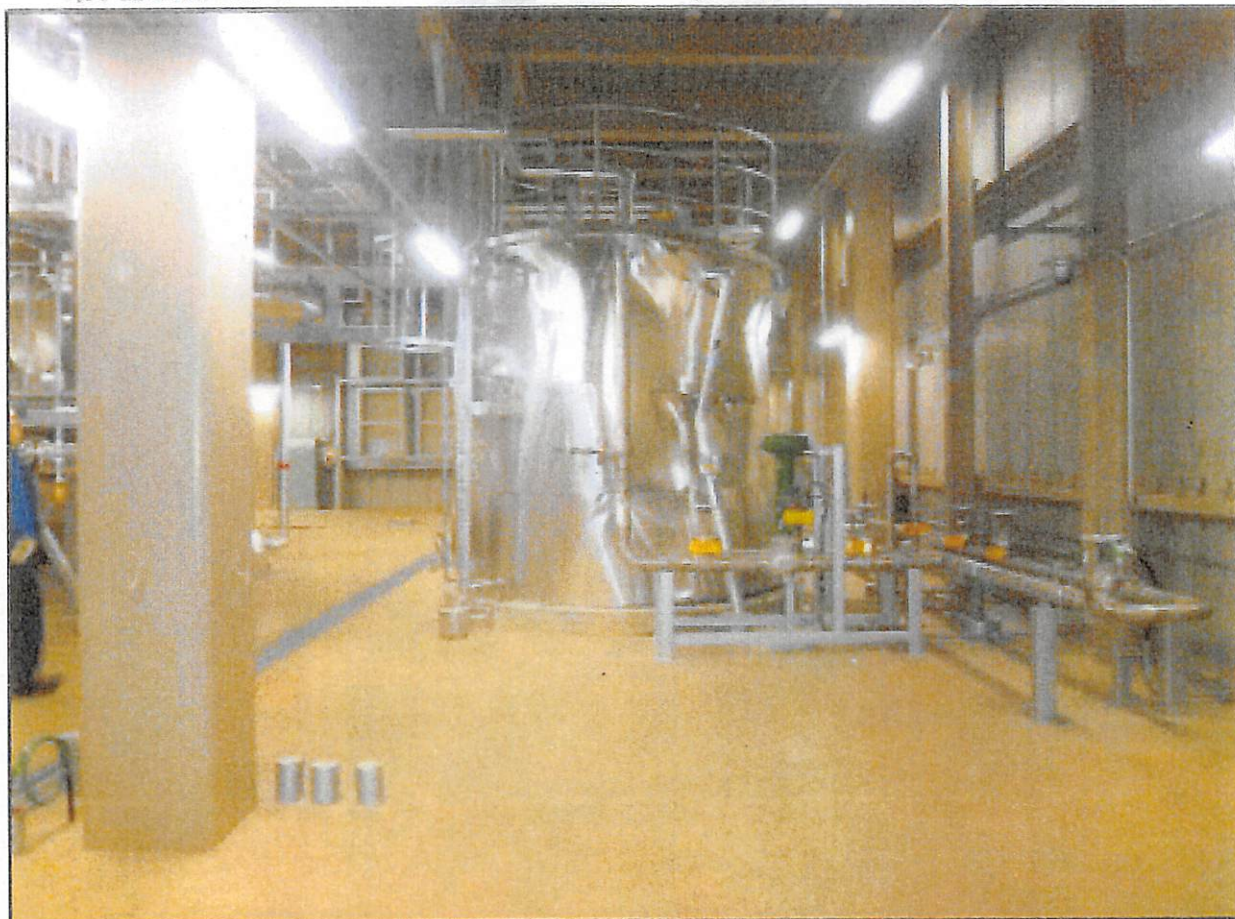
新設補助ボイラー建屋2階 損傷が確認されたタンク ⑮
