報告 Technical report

■国道197号名取トンネル地すべり災害復旧事例

Disaster recovery project of Route 197 Natori Tunnel landslide

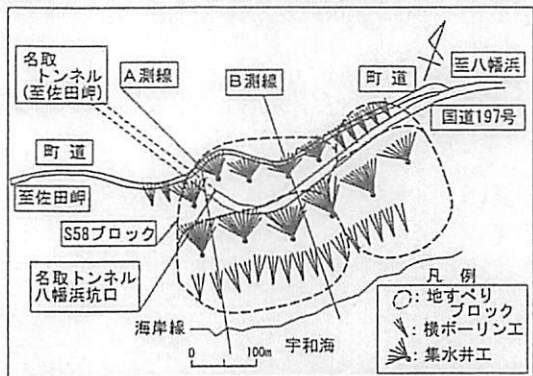
図-2 昭和58年地すべり平面図 (1回目の災害)

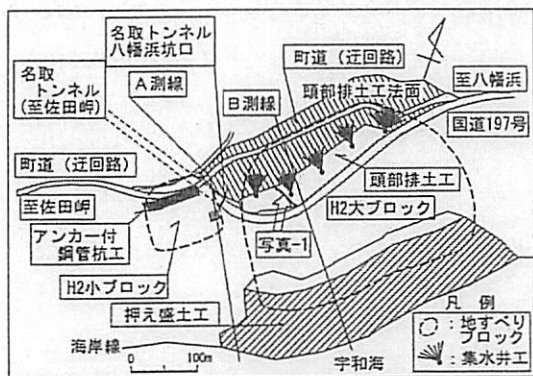
図-3 平成2年地すべり平面図 (3回目の災害)

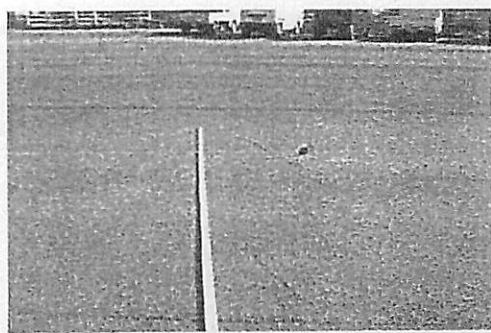
平成6年に対策が完了した後，地すべりは沈静化していたが，平成13年頃から頭部排土工平場面に雁行状亀裂等の地すべり変状が現れ始め(図-3，写真-1)，平成17年にトンネル内の変状が顕著になった。平成17年の変状は平成元年災害で対策したトンネル補強(PCL版)に

写真-1 排土平面の雁行状亀裂 (H17.4月撮影)

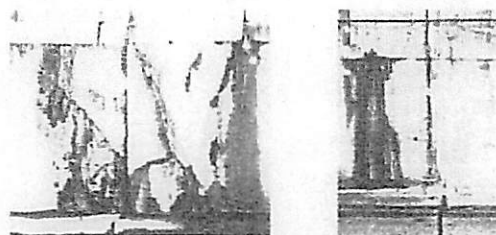
この区間では亀裂等の変状が拡大する傾向があった。特に八幡浜坑口から40m付近ではPCL版を支持する側壁に多数の亀裂が入り目地が年数mmの速さで開くとともに, 舗装版目地が約60mm開口していた (写真-2)。

a) 海側側壁の亀裂²⁾ b) 山側側壁と舗装版目地の開き
写真-2 八幡浜坑口40m付近の変状 (H17.2.23撮影)

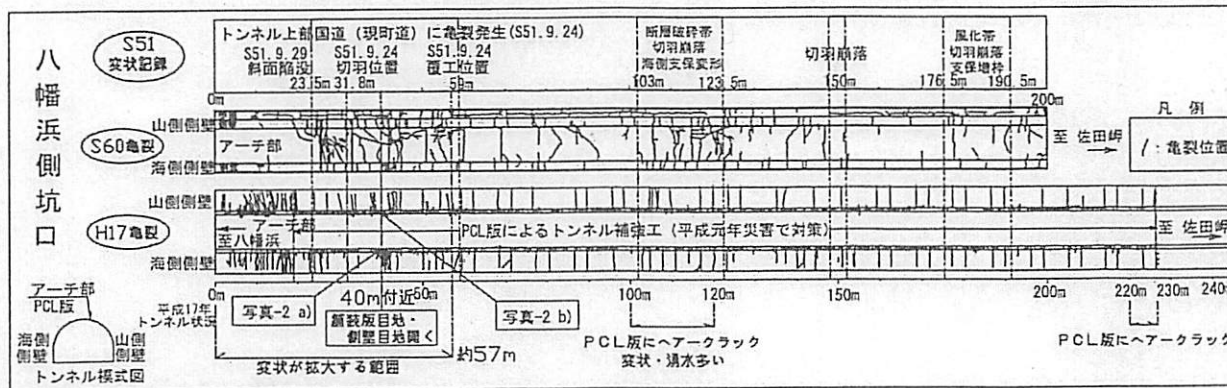
図-4 昭和51年トンネル工事中の変状記録と昭和60年および平成17年のトンネル亀裂分布

「平成17年にトンネル変状が顕著になった範囲」と「昭和51年トンネル工事中に町道等へ亀裂等が発生した時の切羽位置」, 「昭和60年のトンネル亀裂分布」および「平成元年災害のトンネル補強範囲」は, 殆ど同じであった(図-4)。このため, 名取トンネルは八幡浜坑口から約40m付近にすべり面が通過する地すべりとそれより奥部(100~120m区間あるいは220~230m区間)にすべり面が通過する地すべりにより被災したと判断した。

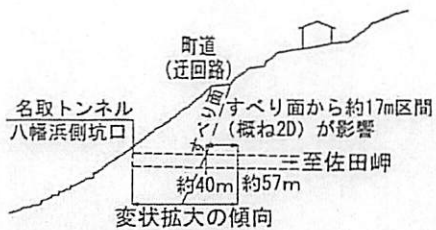
また, 一般的にトンネル掘削位置とすべり面の離隔が2D (D:トンネル幅) 以内にある時に, トンネル掘削によるゆるみが地すべりの安定度に影響を及ぼす³⁾と考えられている (図-5)。今回の事例においては, トンネル掘削でトンネル上部の地山がゆるむことにより, すべり面が通過する八幡浜坑口より約40mの地点から約17mまでの区間 (すべり面から概ね2Dの区間) のトンネルが地すべり変動の影響を受けた (図-6)。

図-6 地すべり変動がトンネルへ影響を与えた範囲

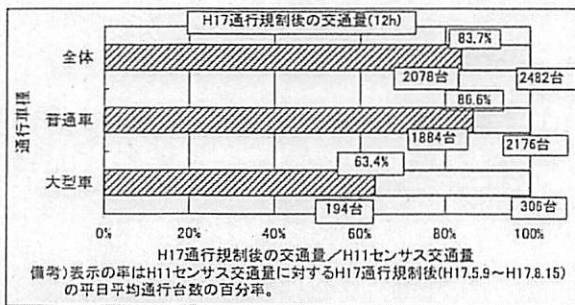
- ①トンネル通行止め後の大型車の交通量は, 通行止め前の平成11年の交通センサス調査結果に比べて約4割減少した(図-7)。
- ②重要な地場産業である鮮魚の搬送車両は11t車から8t車に変更を余儀なくされた。
- ③通過時間がトンネルを利用した場合の約1分に比べて迂回路では5~10分要し利便性が劣った(写真-3)。
- ④迂回路が通行止めになった場合に約1600世帯, 約3800名が孤立する可能性があった。

図-7 国道197号交通量調査結果⁴⁾

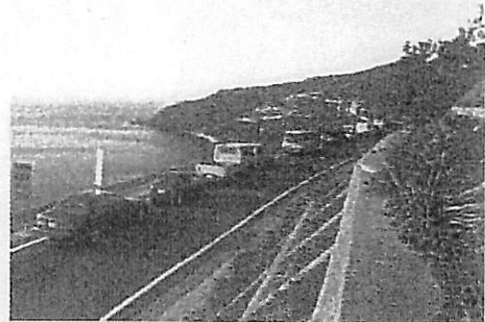
写真-3 迂回路の混雑状況

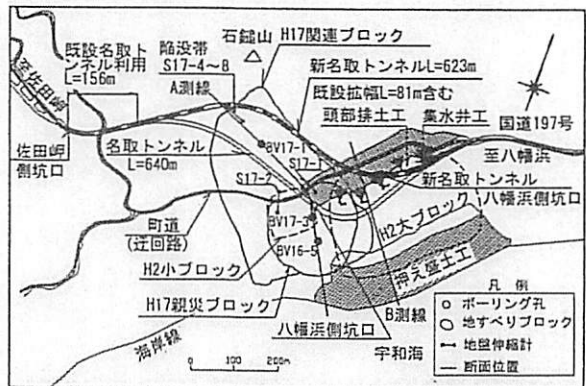
八幡側坑口付近には, 地盤伸縮計S17-1, S17-2において, それぞれ約0.3mm/月, 約1mm/月の割合で引張変位が増加する幅約210m, 奥行き約200mの「H17親災ブロック」と陥没帯などの地すべり現象は確認できるものの, 地盤伸縮計S17-4~8や孔内傾斜計BV17-1で地すべり変動を確認出来なかった幅約250m, 奥行き約450mの「H17関連ブロック」があった(図-8)。

図-8 名取トンネル八幡浜側坑口の地すべり平面図

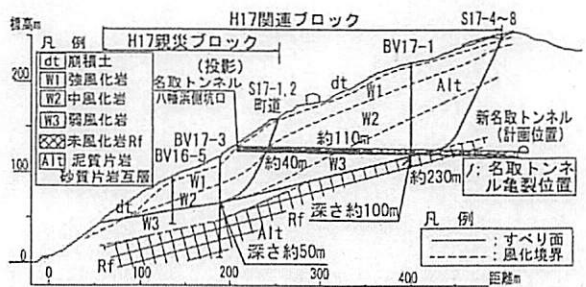
前者は町道路路面を頭部とし八幡浜坑口から40m付近にすべり面が通る深さ約50mの椅子型すべり面を呈する風化岩すべりであった(図-9)。

図-9 名取トンネル地すべり断面図(A測線)

した。その結果, 現時点で想定可能な最大規模となる山頂付近の陥没帯を頭部とし, 八幡浜坑口から220m~230m区間にすべり面が通る深さ約100mの地すべりを推定した(図-9)。

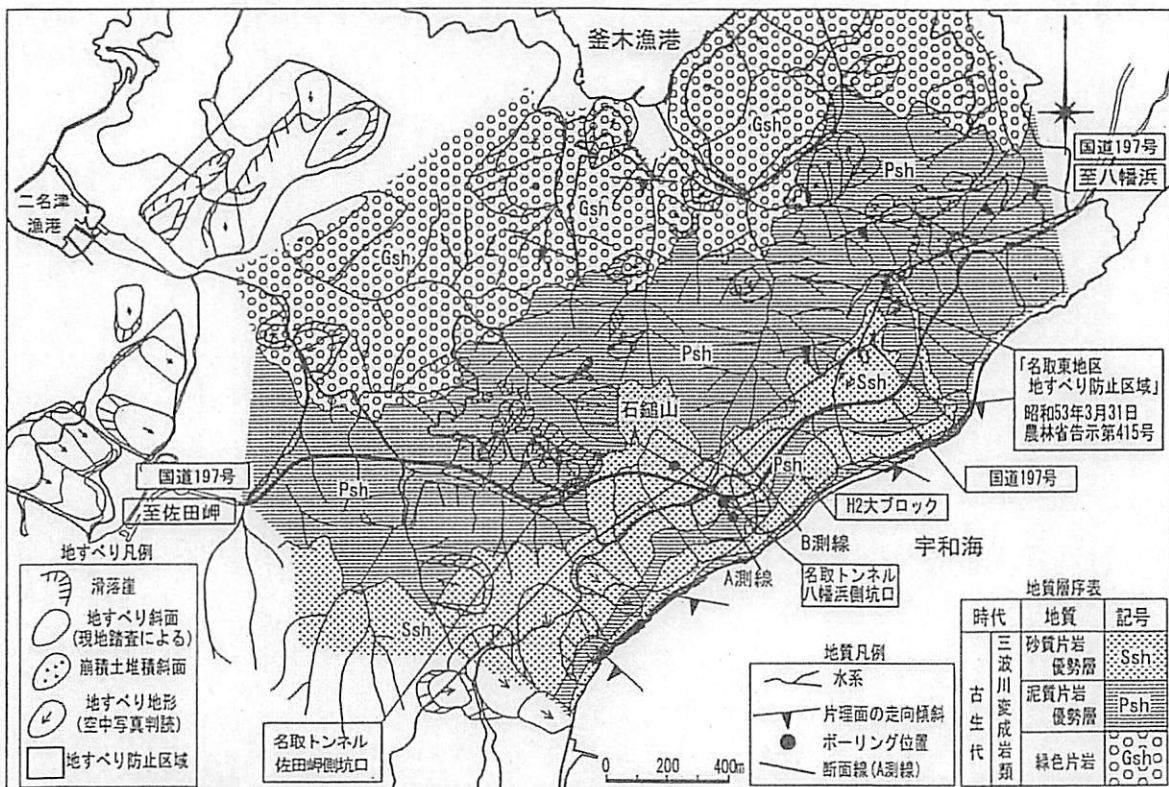
現地踏査の結果, 名取トンネルの八幡浜側坑口付近の斜面には地すべり地形が連続する上に(図-10), 路面の沈下, 擁壁の亀裂や目地の開き等の地すべり現象が多数見られた。このように本案では八幡浜側の新トンネル坑口位置選定等の路線計画に問題点があった。しかし, 平成2年地すべり災害で対策した頭部排土工平面より上部の地すべり土塊については, 現地踏査および視測調査でその安定を確認できたため, 平成2年災害で対策した頭部排土工法面を八幡浜側の新トンネル坑口に選定することが可能と判断した。ただし, 新トンネル掘削による地すべり土塊の緩み, 町道路路面等の沈下が懸念されたため, 次節の対策を併用するものとした(図-11)。

図-10 名取トンネル周辺の地すべり等分布図

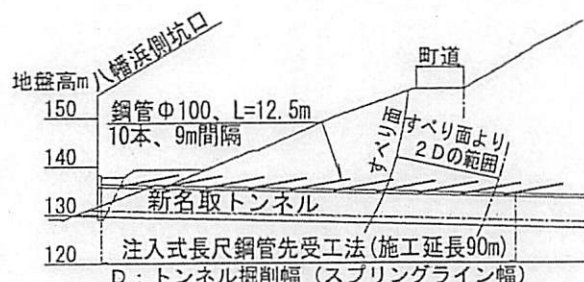
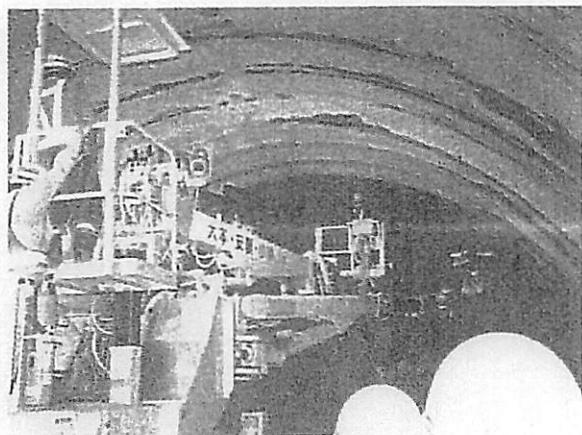
施工によりH2大ブロックのすべり面付近で毎分300リットルの湧水が発生したものの、地山の改良効果により地すべり土塊の緩みは認められなかった。また町道路面等の沈下量も最大11.5mmで施工することができた。

図-12 緩み防止対策箇所と迂回路との関係

写真-4 緩み防止対策工事状況 (H18.8.1撮影)

鋼管を打設した上で、鋼管内からシリカレジンを注入し、鋼管の剛性と地山改良効果により新トンネル掘削による地すべり土塊の緩み等を防止する注入式長尺鋼管先受工法を採用した(図-12、写真-4)。

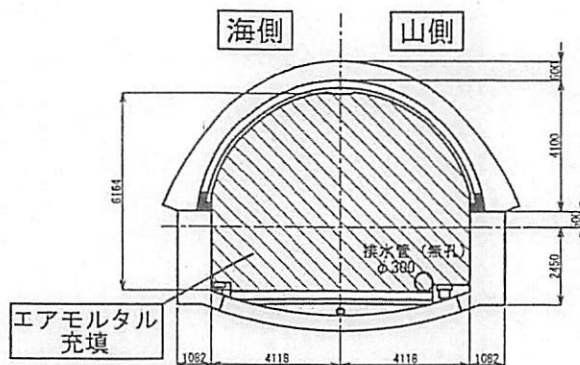
図-13 坑口～57m区間の閉塞工断面図

被災した名取トンネル覆工が崩落した場合の町道への影響を数値解析した結果、町道が約1m陥没することが試算された。このため、トンネルの変状が拡大している八幡浜坑口から57mまでのトンネル覆工の崩落対策は、作業の安全性を考慮して内部作業が不要なエアモルタルによる閉塞とした(図-13)。

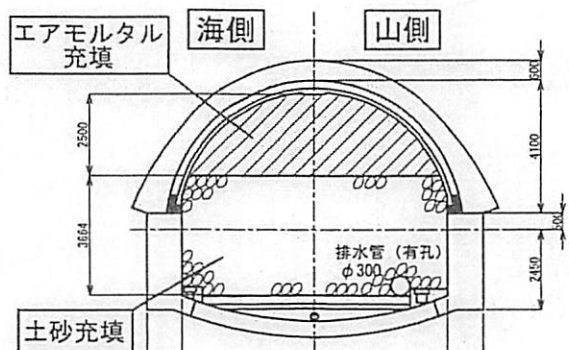
図-14 57m～120m区間の閉塞工断面図

八幡浜坑口57mから120m区間については、トンネルの変状が拡大傾向に無かったため内部作業が可能と判断できたことと、トンネル崩落時における上部斜面の建物への影響を考慮して、エアモルタルと土砂により閉塞した(図-14)。

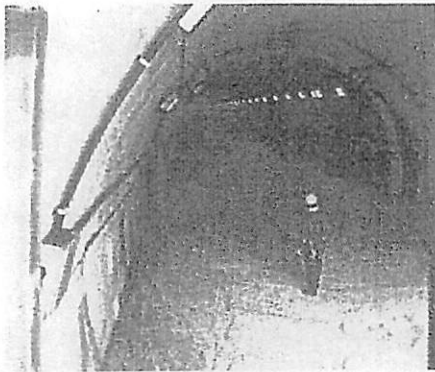
写真-5 名取トンネルの閉塞前状況 (H18.5.23撮影)

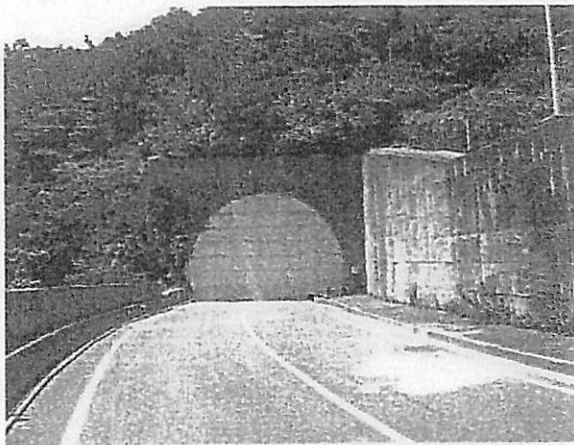
写真-6 名取トンネル閉塞後状況 (H18.8.1撮影)

- ⑤ 被災したトンネル覆工の崩落による町道等への影響を避けるため, 被災したトンネルはエアモルタル等で閉塞した。

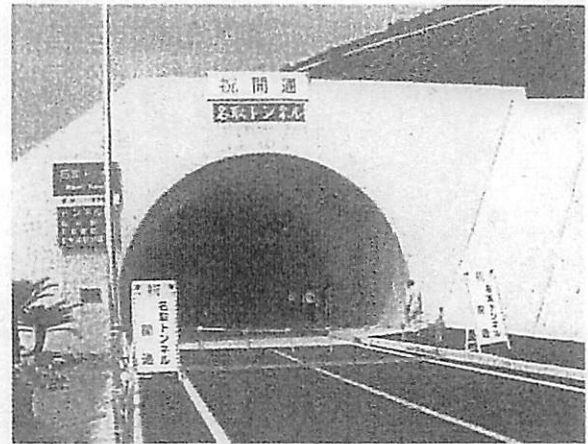
写真-7 新名取トンネル開通 (H19.7.25撮影)

- ② 被災した名取トンネルで変状の拡大傾向が見受けられた範囲は八幡浜側坑口～約57m区間であった。すなわち, 今回の事例においては, トンネル掘削でトンネル上部の地山がゆるむことにより, すべり面が通過する八幡浜坑口より約40mの地点から約17mまでの区間 (すべり面から概ね2Dの区間) のトンネルが地すべり変動の影響を受けた。
- ③ 本災害復旧では, 通行の安全性と早期の復旧を最優先し, 地すべりをトンネルで回避する工法を採用した。その結果, 2年3ヶ月でトンネルを復旧することができた (写真-7)。
- ④ 平成2年災害で対策した頭部排土法面を八幡浜側の新トンネル坑口にしたことによるトンネル掘削に伴う地すべり土塊の緩みは, トンネル外周部から鋼管を打設して鋼管内からシリカレジンを注入し地山を
