福島第一原発 1 号機原子炉建屋 4 階の 激しい損壊は何を意味するか

—改めて、地震動による IC 系配管破損の可能性を問う

田中三彦

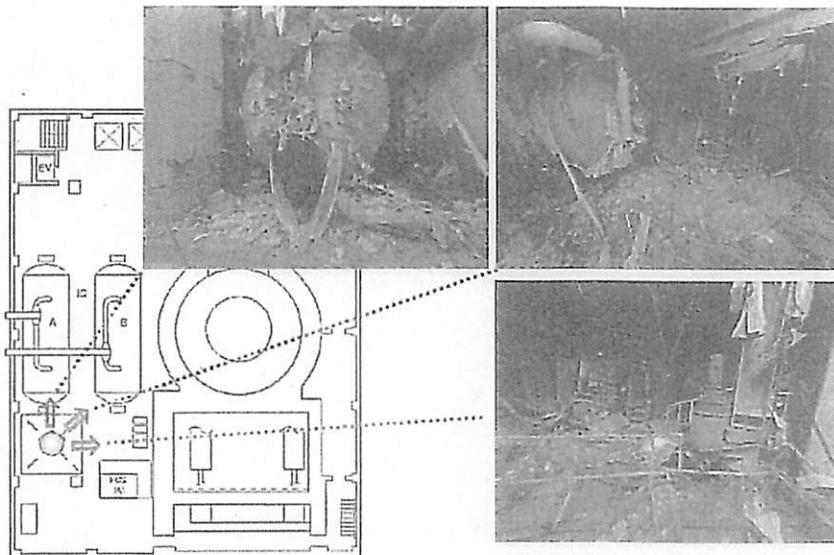
また、東電は昨年8月と10月にバルーンを使って1号機原子炉建屋の5階(オペレーティングフロア)の損壊状況調査を試みている*3,*4。図2は4階の平面見取り図と、8月の調査の際にバルーンに取り付けたカメラが捉えた4階の損壊状況画像である。

写真1(a)(b)ならびに図2からすでに明らかのように、1号機原子炉建屋4階の内部はひどく損壊している。いったいなぜ4階はこれほど激しく破壊されているのか?

図2—バルーンから見た4階の損壊状況
5階で起きた水素爆発の影響によるものとは思えないほど、4階は激しく損壊している。

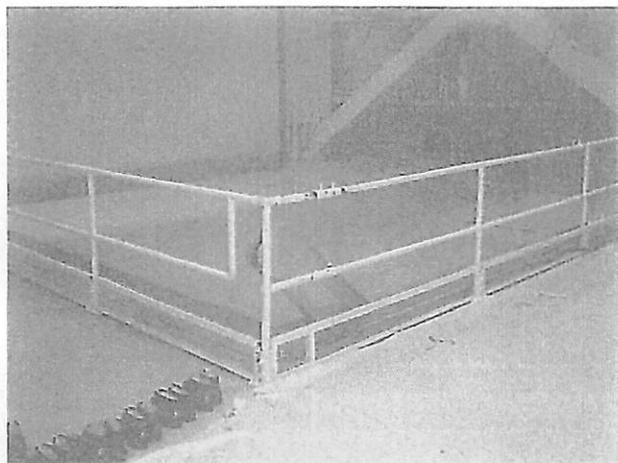
写真2—5階の大物搬入口は鉄製の蓋で閉じられていた
B氏からの聞き取りで、地震発生時、1号機原子炉建屋5階の大物搬入口は、この写真のように重い鉄製の蓋(約1.5トン)で閉じられていたことがわかっている。

重い鉄製の蓋(重さ約1.5トン。ほぼ大型乗用車の重量)で閉じられていた。このことは、東電の説明——「非常用復水器本体南側の保温材が激しく脱落しているが、原子炉建屋の機器ハッチ(吹き抜け)側であり、5階で生じた水素爆発の爆風が、吹き抜けを通じて非常用復水器の保温材を損傷させたものと考えられる」——が完全に誤りであることを意味する。東電の説明は、吹き抜け(機器ハッチ/大物搬入口)に蓋がされていないことを前提にしている。

写真2のように5階大物搬入口に蓋がされているとき、5階で水素爆発が起きたのであれば、蓋は爆風が4階へ吹き込むのを防ぐ一種の“防爆壁”の役を果たしたはずであり、4階があればほど激しく損壊することはなかったろう。もちろん、爆風がとてつもなく激しければ蓋は上から強い荷

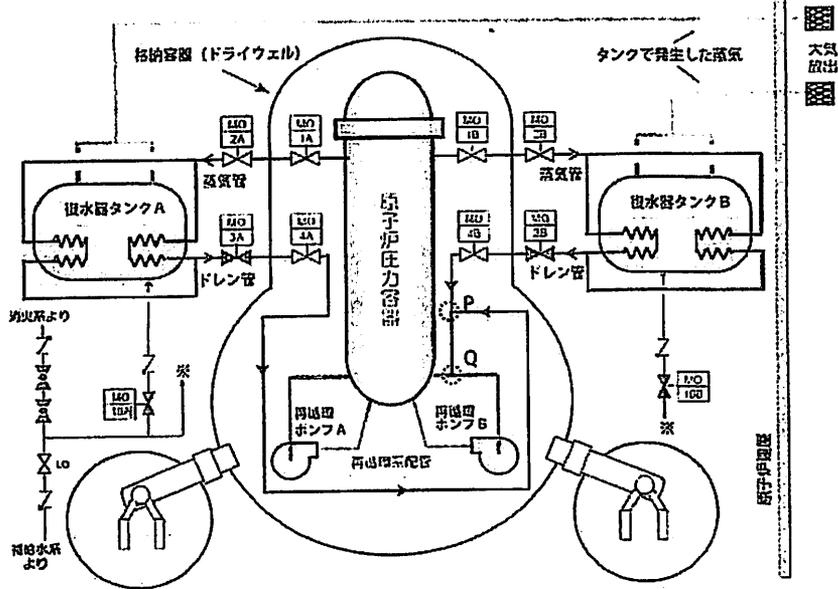
図3—非常用復水器(IC)の配管計装図
 ICの系統はA, B, 2系統から構成されている。それぞれの系統は、冷たい水を蓄えた「本体」(タンク)、原子炉压力容器の上部から原子炉压力容器内の蒸気をタンクへ導く「蒸気管」、タンク内で蒸気が冷却されてできる水(凝縮水)を原子炉压力容器へと導く「ドレン管」(凝縮水戻り配管)、そして4個のMO弁(電動弁)からなっている(ICの機能と仕組みについては国会事故調の報告書等を参照)。本稿においてもっとも重要なことは、この図にある「蒸気管」と「ドレン管」が原子炉建屋4階を通っていることだ。燃料損傷に伴う水-ジルコニウム反応で原子炉压力容器内に水素が発生すると、その水素はそのままこれらの配管に入る可能性がある。したがって、蒸気管かドレン管に地震動により小破口(小さな貫通亀裂)が生じていたら、そこから水素が原子炉建屋4階に漏出する。なお、本図はあくまで水と蒸気の系統を示すもので、各構造物の実際の構造形状や大きさや位置関係などを示してはいない。

なお、図3を見るとわかるように、たとえ、原子炉建屋4階内部を走るA系、B系のIC系配管(蒸気管やドレン管)のどこかに地震動によって小破口が生じてても、1A弁と2A弁のうち一つでも、あるいは1B弁と2B弁のうちの一つでも、水素爆発前に長時間「閉じて」いれば、原子炉からの水素がIC系配管の破口部から4階建屋に漏出することはなかった可能性がある。

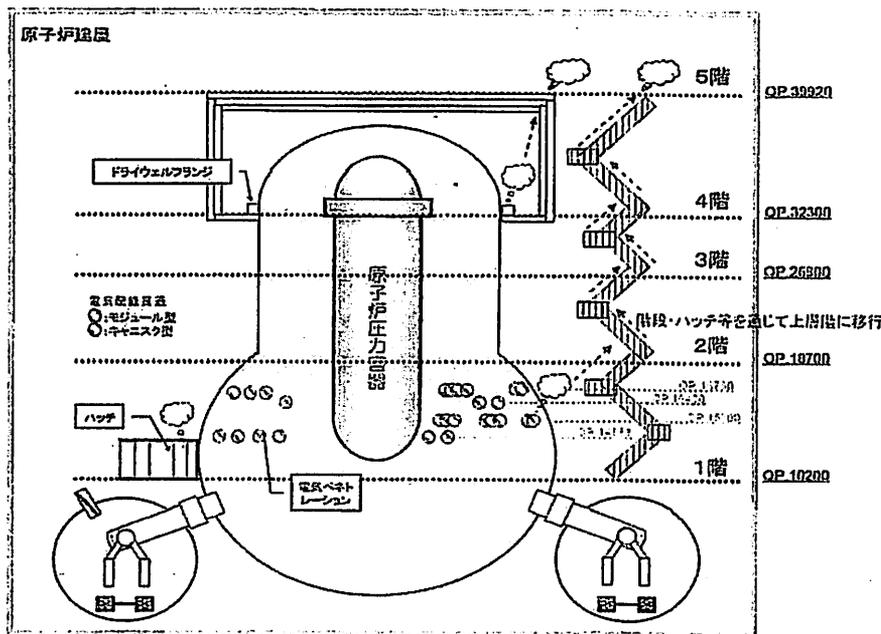
推定漏洩経路はシステム構成の違いにより、1号機と3号機で若干異なる可能性あり。

図4—東電が最終報告書に示している1号機、3号機における水素漏洩の推定経路(東電報告書259頁から)

明確な水素流出経路は不明であるものの、格納容器からの漏えい経路としては、格納容器上蓋の結合部分、機器や人が出入りするハッチの結合部分、電気配線貫通部等が挙げられる。結合部分では漏れ止めとしてシールするためにシリコンゴム等を使用しており、そのシール部分が高温に晒され、機能低下した可能性があると考えられる。水素は、主として格納容器のこのような場所から直接、原子炉建屋へ漏えい・滞留し、水素爆発に至ったものと推定される。

東電が上記文中で1号機と3号機の格納容器からの水素漏えい経路として挙げている「格納容器上蓋の結合部分」(ドライウェルフランジ)、「ハッチの結合部分」、「電気配線貫通部」(電気ベネトレイション)は、どれも水素が漏えいし得る部位ではあっても、それは必ずしもこれらすべての部位から格納容器内の水素が原子炉建屋に漏出したことを意味するものではないだろう。たとえば、実際には主に「格納容器上蓋の結合部分」から、水素が原

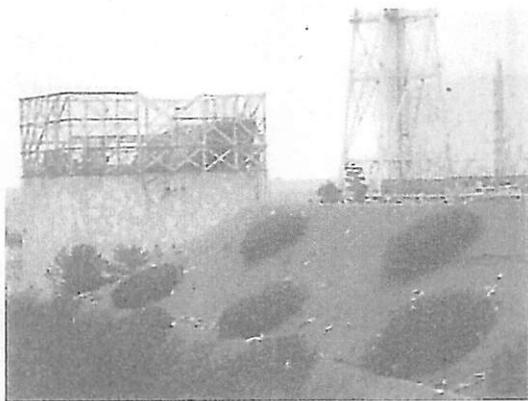
写真4(a)―爆発後の1号機原子炉建屋外観

写真4(a)(b)からわかるように、1号機の原子炉建屋の損壊は5階(オペレーティングフロア)にかぎられている。内部的には4階も大きく損壊しているが、これまで公表された動画を見るかぎり3階や2階の内部損壊はほとんどない。このことは1号機が水素爆発を起こしたとき3階以下の階層には水素がほとんど停留していなかったことを意味し、さらにそのことは、原子炉建屋への水素漏えいは主として原子炉建屋上部において——具体的には、5階と4階において——進行していた可能性が高いことを示唆していよう。より具体的に記せば、5階へは格納容器上蓋の結合部(ドライウェルフランジ)からの、4階へはIC系配管を通しての水素漏えいである。そして繰り返すなら、5階の大物搬入口の蓋が閉じられていたことから、水素爆発はまず4階で起き、ついで、瞬時にそれに誘発され、5階で水素爆発が起きたと推測される。

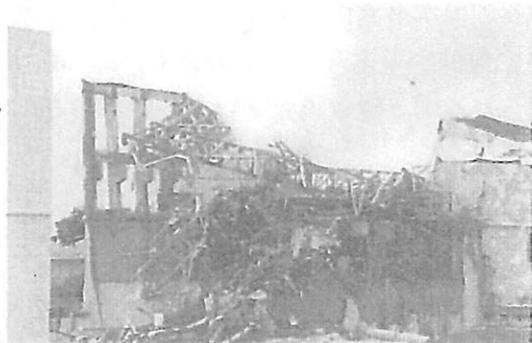
写真 5(a)一爆発後の 3 号機原子炉建屋外観

一方、3号機の場合は、5階はもとより4階も激しく損壊し(写真5(a)(b)参照)、さらに原子炉建屋北側の外壁も破損している(写真5(a))。この事実は、3号機の場合、原子炉建屋への主たる水素漏えいは1号機よりも低い階層で起きていて、1階の電気ペネトレーションやハッチからの漏えいだったかもしれないし、それより深い地下レベルで
