平成24年8月8日

東京電力株式会社

福島第一原子力発電所
1号機オペレーティングフロアの
状況調査結果について

福島第一原子力発電所1号機 オペレーティングフロアの状況再調査結果について

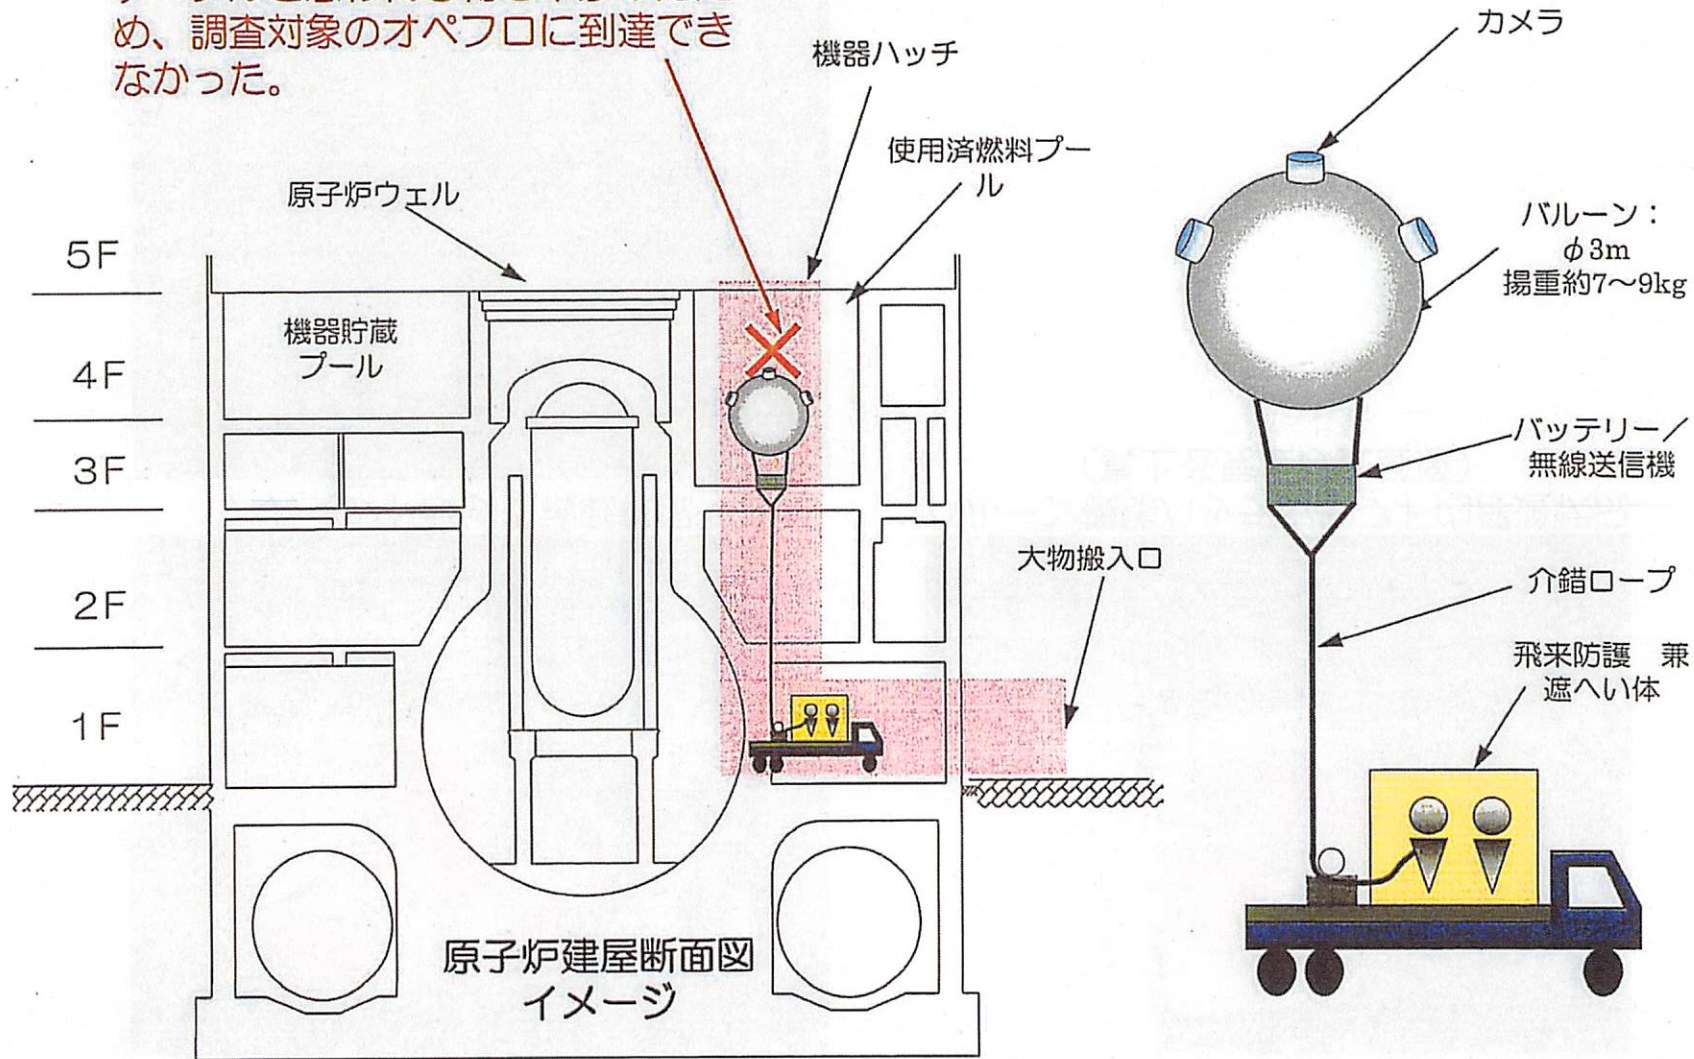
ケーブルと
思われる物と干渉したため、
調査対象のオペフロに到達
できなかった。

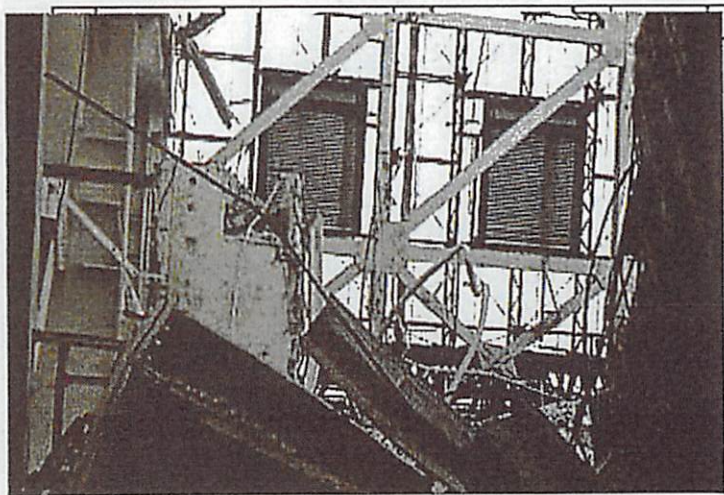
バルーンからみた北方向の写真

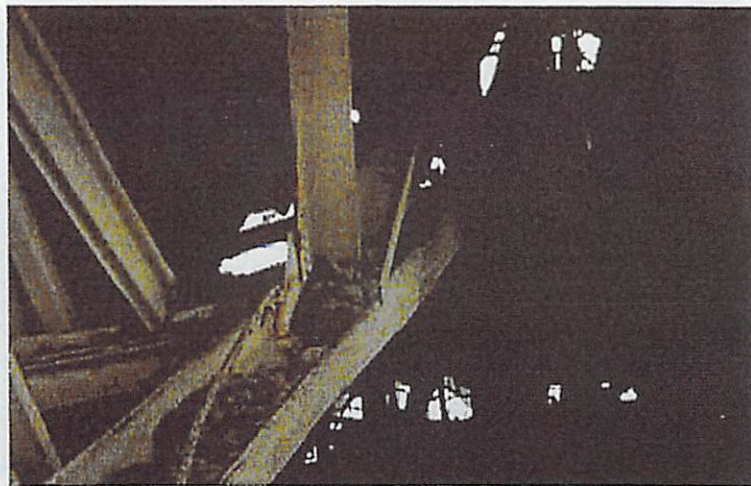
バルーンからみた北東方向の写真

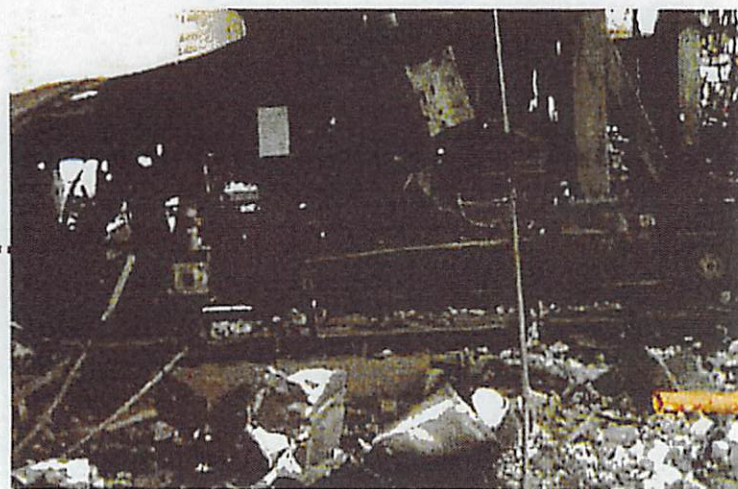
バルーンからみた東方向の写真

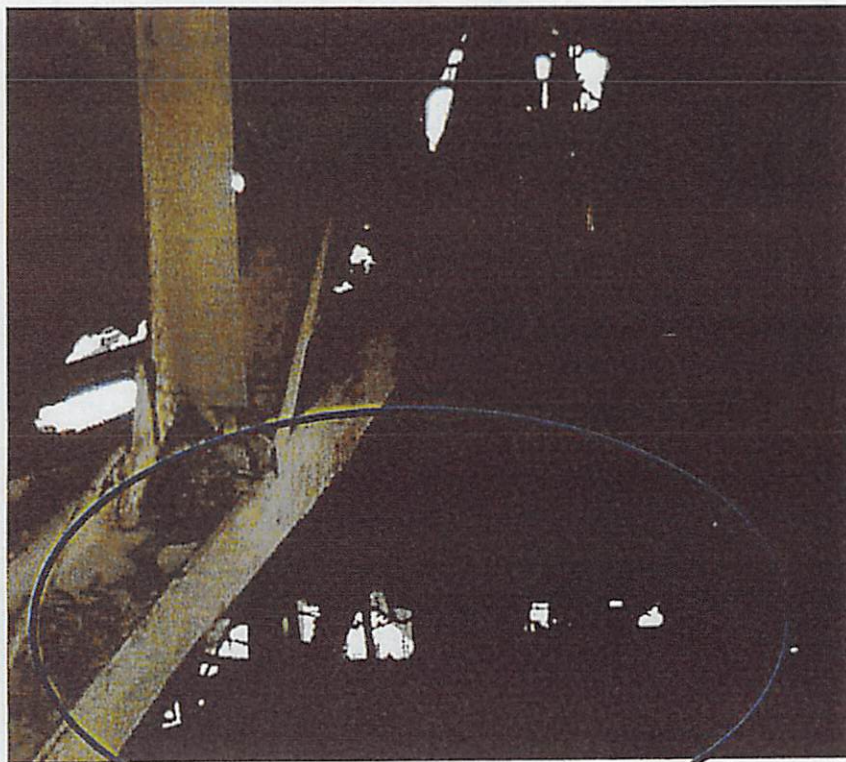
使用済み燃料プール水面

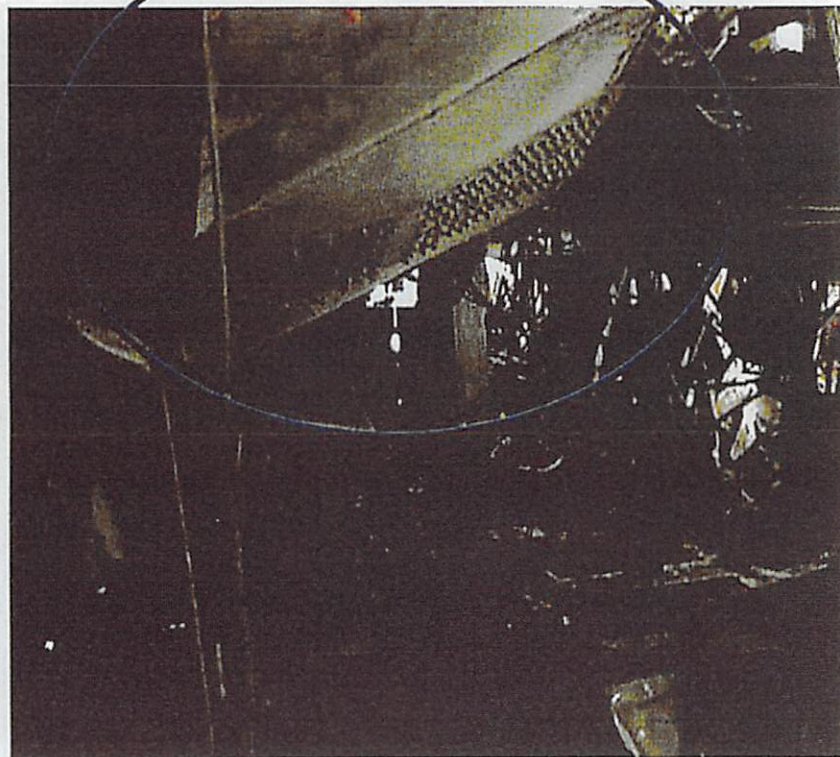
天井クレーンの一部

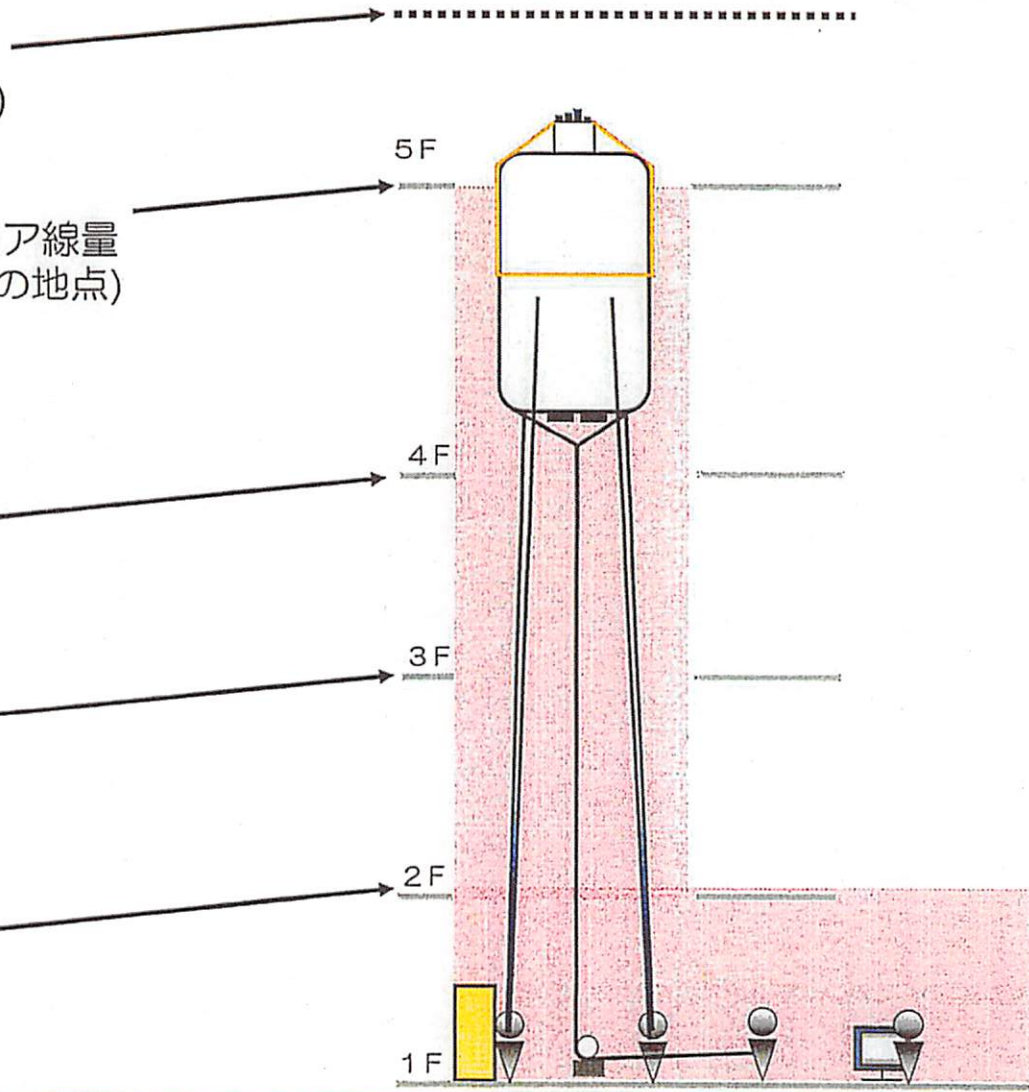
バルーン最高到達点線量
OP42400
(オペフロ床面から3.5mの地点)

37.1mSv/h

オペレーティングフロア線量
(オペフロ床面から1mの地点)

最高53.6mSv/h

原子炉建屋4階線量

最高20.1mSv/h

原子炉建屋3階線量

最高33.6mSv/h

原子炉建屋2階線量

最高150.5mSv/h
