福島第一原発 1号機原子炉建屋 4階の 激しい損壊は何を意味するか

—改めて、地震動によるIC系配管破損の可能性を問う

田中三彦

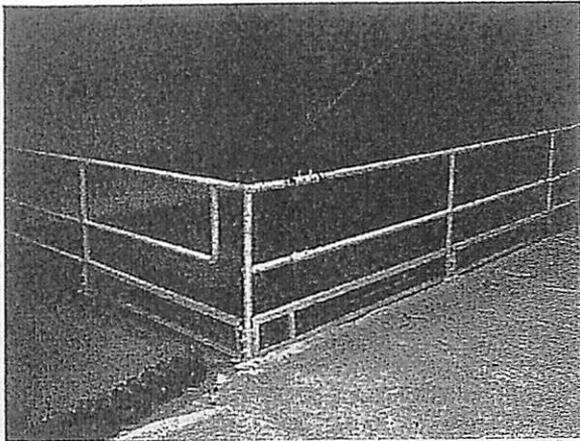
写真2—5階の大物搬入口は鉄製の蓋で閉じられていたB氏からの聞き取りで、地震発生時、1号機原子炉建屋5階の大物搬入口は、この写真のように重い鉄製の蓋(約1.5トン)で閉じられていたことがわかっている。

重い鉄製の蓋(重さ約1.5トン。ほぼ大型乗用車の重量)で閉じられていた。このことは、東電の説明——「非常用復水器本体南側の保温材が激しく脱落しているが、原子炉建屋の機器ハッチ(吹き抜け)側であり、5階で生じた水素爆発の爆風が、吹き抜けを通じて非常用復水器の保温材を損傷させたものと考えられる」——が完全に誤りであることを意味する。東電の説明は、吹き抜け(機器ハッチ/大物搬入口)に蓋がされていないことを前提にしている。

写真2のように5階大物搬入口に蓋がされているとき、5階で水素爆発が起きたのであれば、蓋は爆風が4階へ吹き込むのを防ぐ一種の“防爆壁”の役を果たしたはずであり、4階があれほど激しく損壊することはなかったろう。もちろん、爆風がとてつもなく激しければ蓋は上から強い荷

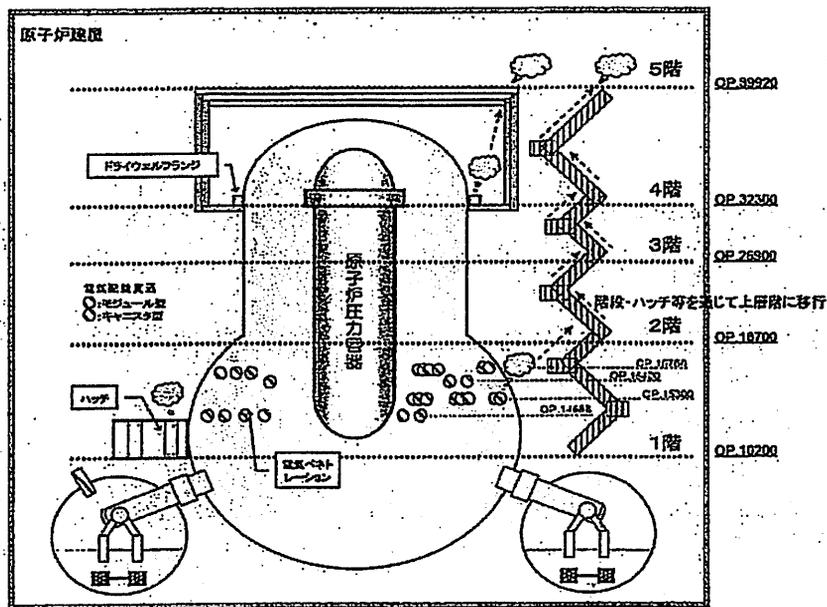
図4—東電が最終報告書に示している1号機、3号機における水素漏洩の推定経路(東電報告書 259 頁から)

推定漏洩経路はシステム構成の違いにより、1号機と3号機で若干異なる可能性あり。

東電は、水素爆発を起こした1号機と3号機の水素漏えいの経路は基本的には同じであるとして、図4を使いながら、つぎのように書いている*20。

明確な水素流出経路は不明であるものの、格納容器からの漏えい経路としては、格納容器上蓋の結合部分、機器や人が出入りするハッチの結合部分、電気配線貫通部等が挙げられる。結合部分では漏れ止めとしてシールするためにシリコンゴム等を使用しており、そのシール部分が高温に晒され、機能低下した可能性があると考えられる。水素は、主として格納容器のこのような場所から直接、原子炉建屋へ漏えい・滞留し、水素爆発に至ったものと推定される。

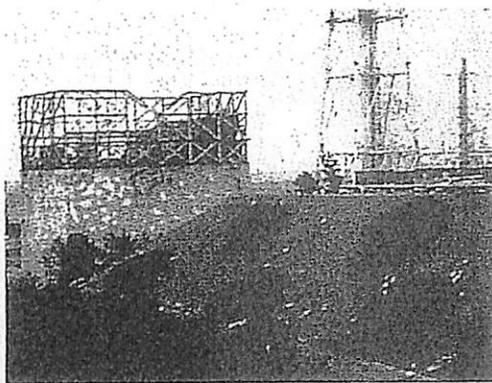
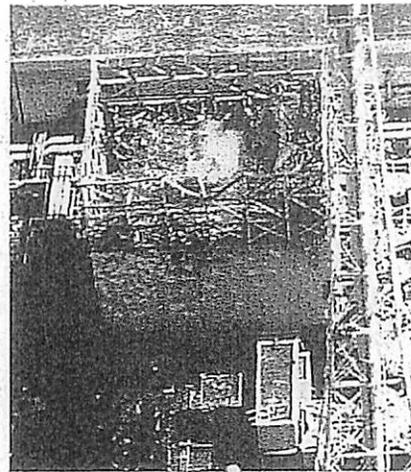
写真4(a)一爆発後の1号機原子炉建屋外観

写真4(b)一空撮による1号機外観

写真4(a)(b)からわかるように、1号機の原子炉建屋の損壊は5階(オペレーティングフロア)にかぎられている。内部的には4階も大きく損壊しているが、これまで公表された動画を見るかぎり3階や2階の内部損壊はほとんどない。このことは1号機が水素爆発を起こしたとき3階以下の階層には水素がほとんど停留していなかったことを意味し、さらにそのことは、原子炉建屋への水素漏えいは主として原子炉建屋上部において——具体的には、5階と4階において——進行していた可能性が高いことを示唆していよう。より具体的に記せば、5階へは格納容器上蓋の結合部(ドライウェルフランジ)からの、4階へはIC系配管を通しての水素漏えいである。そして繰り返すなら、5階の大物搬入口の蓋が閉じられていたことから、水素爆発はまず4階で起き、ついで、瞬時にそれに誘発され、5階で水素爆発が起きたと推測される。

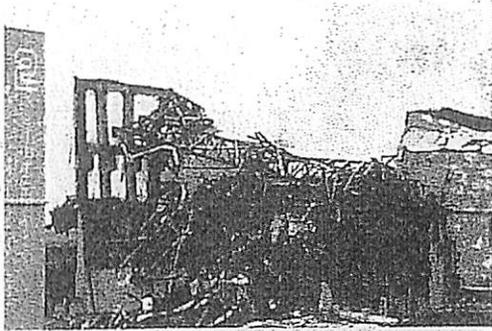
一方、3号機の場合は、5階はもとより4階も激しく損壊し(写真5(a)(b)参照)、さらに原子炉建屋北側の外壁も破損している(写真5(a))。この事実は、3号機の場合、原子炉建屋への主たる水素漏えいは1号機よりも低い階層で起きていて、1階の電気ペネトレーションやハッチからの漏えいだったかもしれないし、それより深い地下レベルで

写真 5(a)―爆発後の 3 号機原子炉建屋外観

写真 5(b)―空撮による 3 号機外観
