^B
甲第 97号証の1

2011年10月18日東電撮影ビデオよりキャプチャし解説を加えたもの

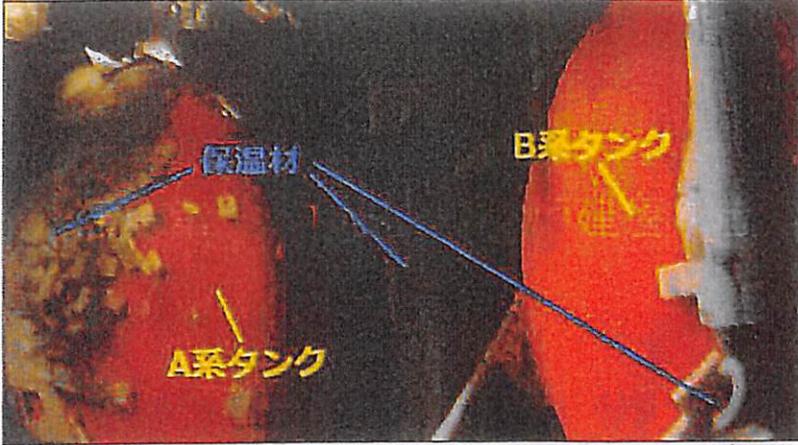
IC本体
南側側面を南側から撮影

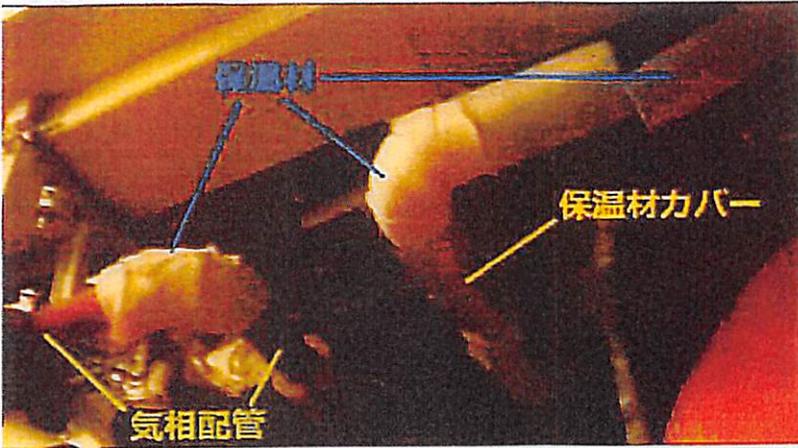
^B
甲第 97号証の2

IC本体の上部を通る
配管の状況

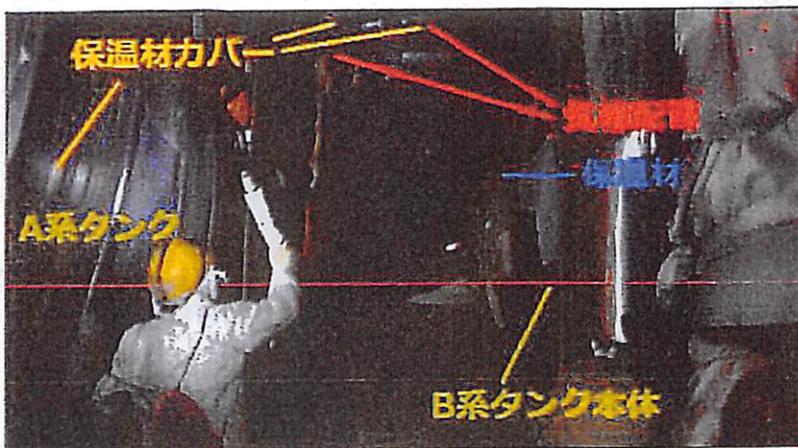
^B
甲第 97号証の3

ICのA系本体とB系本体の間
に入り北向きに撮影

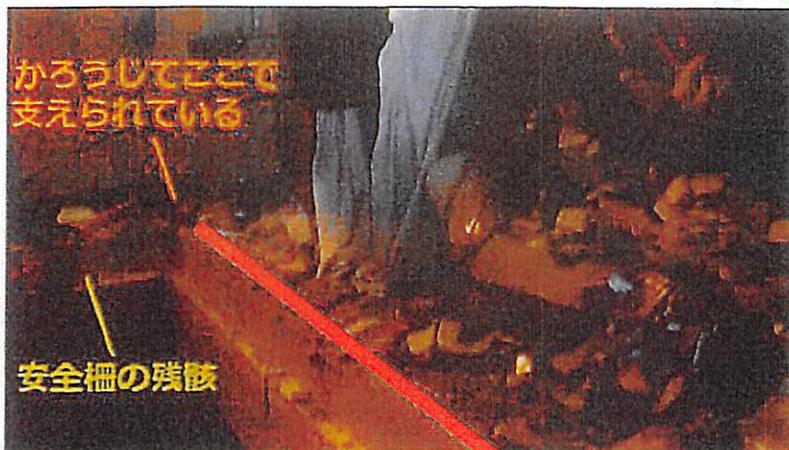
B
甲第97号証の4

4階大物搬入口
搬入口の東側から西向きに
撮影

安全柵が本来あった位置(赤線部)から脱落し、搬入口西側の脚1本で支えられている。

安全柵の本来の位置

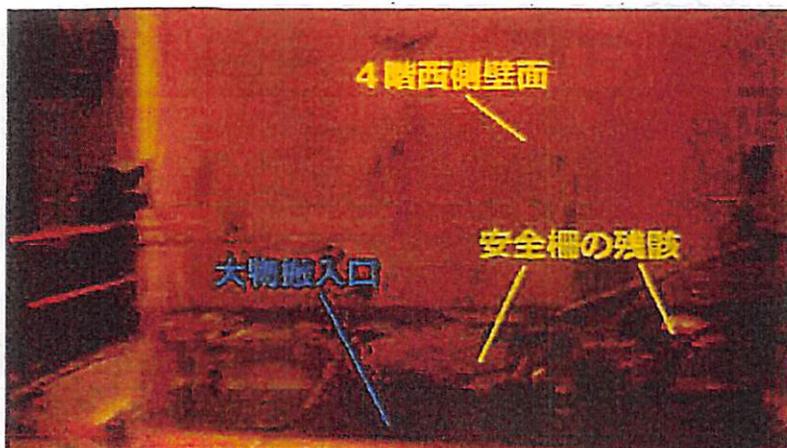
B
甲第97号証の5

4階大物搬入口
搬入口の東側から西向きに
撮影

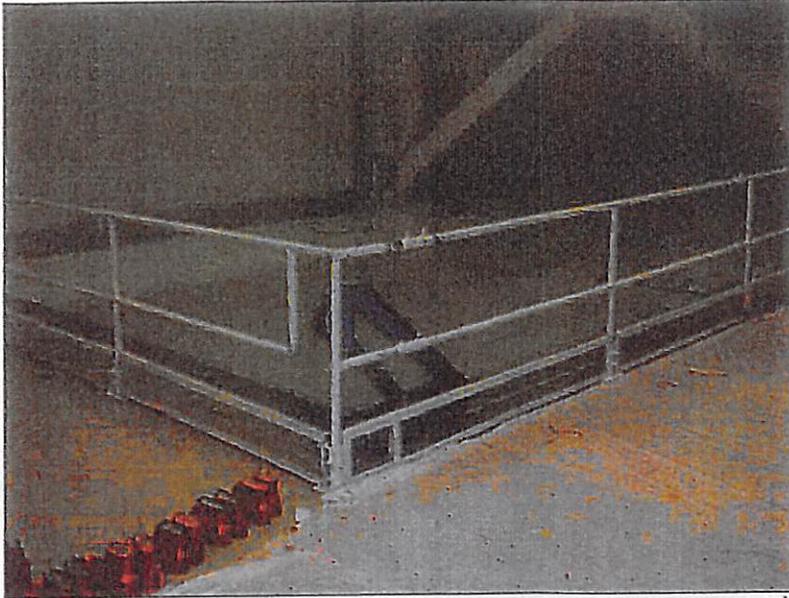
甲第...号証の7

5階大物搬入口の蓋
(事故前の様子)

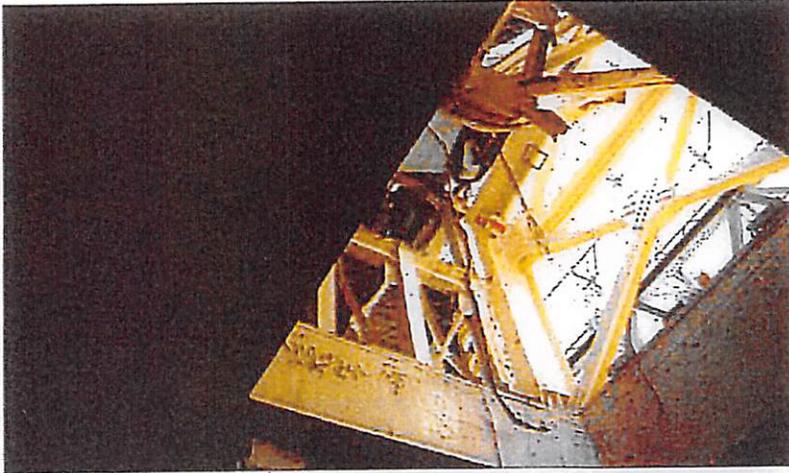
甲第...号証の8

5階大物搬入口
4階から上向きに撮影
