書 見 意

木村 俊雄

今回の福島原発事故について地震動の安全機能への影響について過渡現象記録装置データを基に評価し、事故調査の未説明事項の一例を紹介するとともに加圧水型軽水炉も含めた商業用原子炉再稼働の危険性について以下に述べる。

# 福島第一原子力発電所4号機原子炉建屋1階における水漏れ状況 (ジェットポンプ計測用配管テストライン)

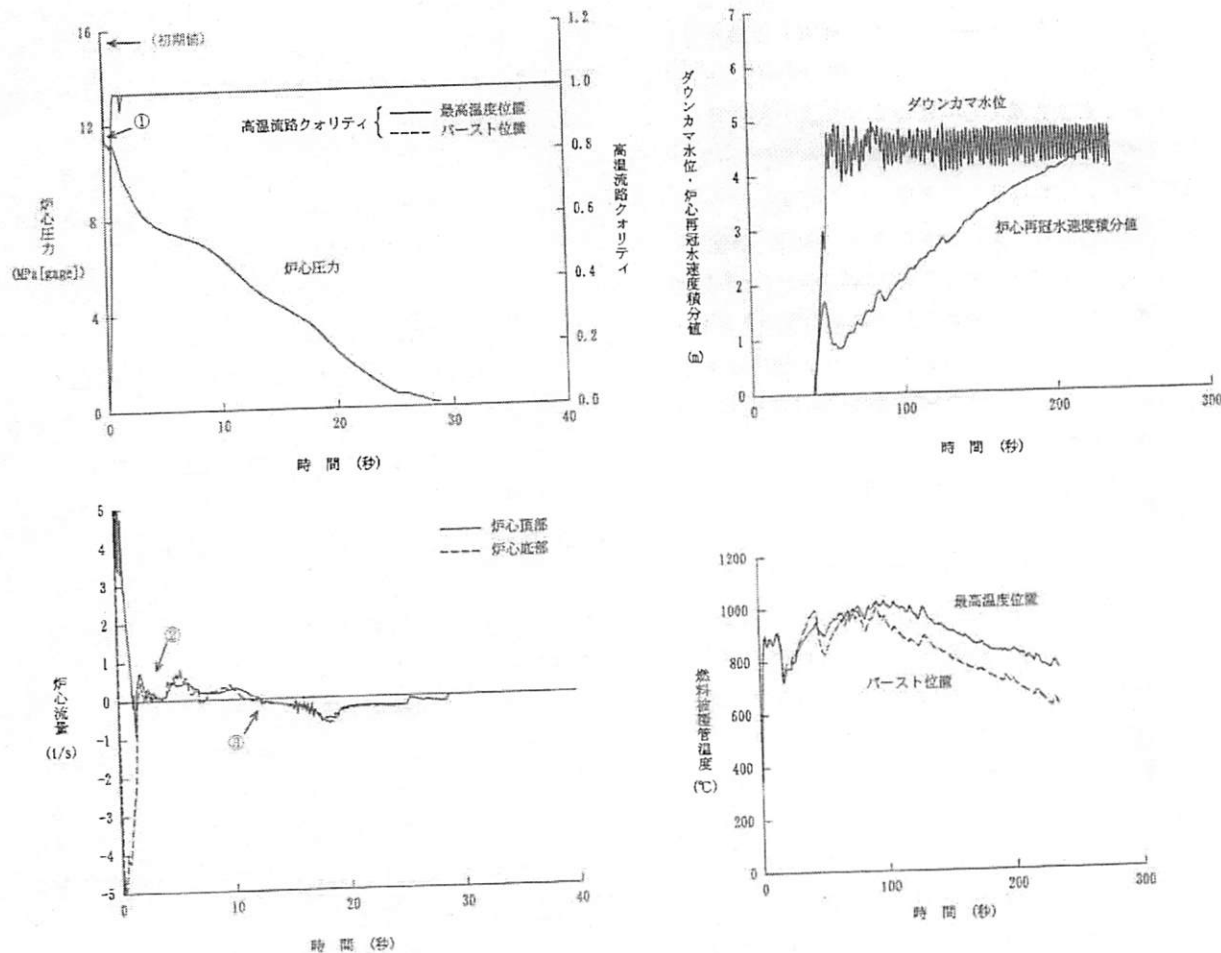
図 8.3.1 原子炉冷却材喪失（大破断）

ウ 『「軽水炉発電所のあらまし 平成 20 年 9 月」財団法人 原子炉冷却材安全研究協会 実務テキスト 改訂第三版 8.3.2 原子炉冷却材喪失』を見ると、PWR のケースについて、一次系配管破断時の冷却材流量の挙動についての記述がある。これを見ると、通常時の下から上への流れの向きは、配管破断により下向きに逆転するとあり（添付資料 6）、今回の福島原発事故のケースも同様の挙動

- i) 破断発生後瞬時に原子炉圧力は、約12MPa[gage]付近まで急減する(図8.3.1の図中①参照)が、炉心部が2相流の状態になると、圧力低下は緩やかになり、破断発生約29秒後に原子炉格納容器内圧とほぼ等しくなると、ブローダウンが終了する。
- ii) 炉心流は、通常、下から上へ向かっているが、破断箇所を低温側配管と仮定しているため、破断発生後直ちに上向きの流れは減少し炉心底部では下向きの流れに逆転するが、約2秒後には炉

心内の水のフラッシング等の影響により流れが停滞し(図8.3.1の図中②参照)、その後は、約12秒後から再び下向きに流れる(図8.3.1の図中③参照)。

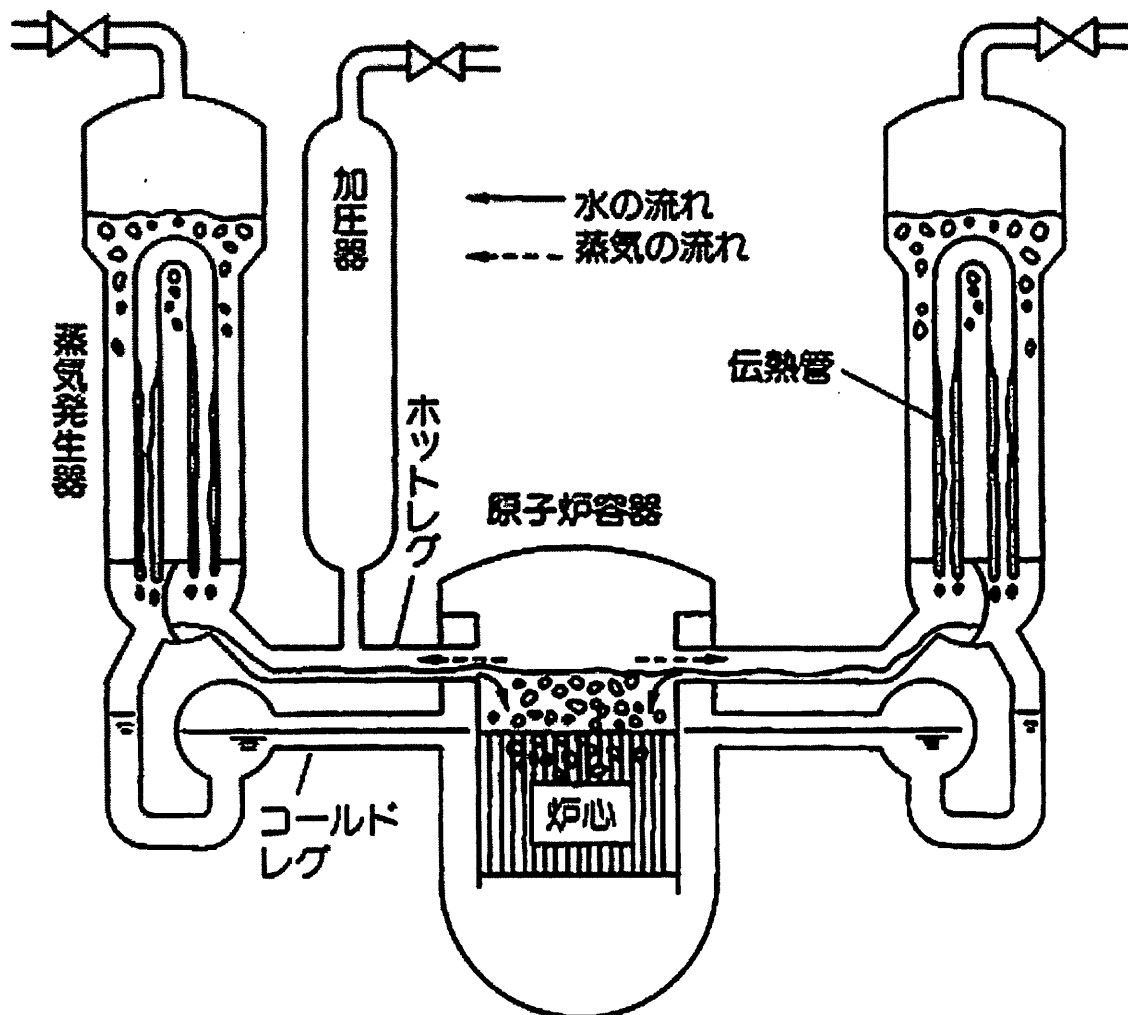
**図3 PWRの小破断LOCA時の原子炉冷却材分布**

れば、PWRの小破断LOCA時の原子炉冷却材分布は「炉心で過熱された水と蒸気発生器の伝熱管内で冷やされた水との密度差によって原子炉の一次系に自然循環が発生し、炉心の冷却が維持されることが判明した。」(添付資料4)とあり、PWRにおいても自然循環による炉心冷却に期待していることがわかる。

ECCSに重大な故障が生じて冷却材の量が著しく減少した場合を想定した実験結果(原研)を概念的に示した

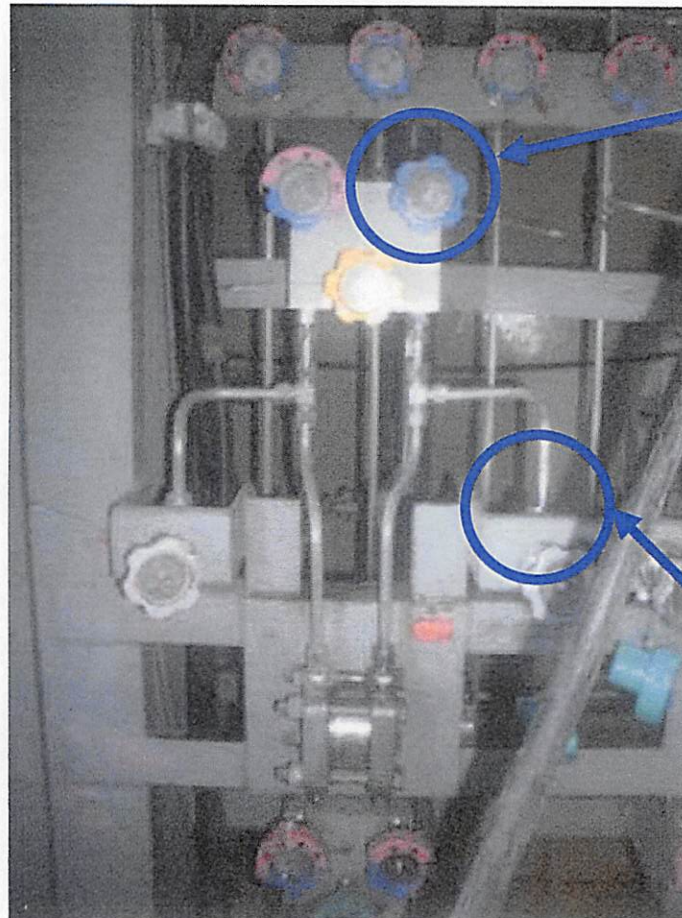
ジェットポンプ計測用ラック

22:43 計装ラックに繋がる元弁を閉めたことにより、水の漏えいは停止。床面は瓦礫が散乱した状態であり、漏れた水の量は確認できた範囲で約6リットル。なお、原子炉建屋外への流出はなし。テストライン内の水を採取し、放射能濃度を測定した結果、漏れた水は原子炉ウェル水と推定。その後、スキマサージタンク水位の低下量から、漏れた水の量は8,500リットルと推定。

閉操作した弁

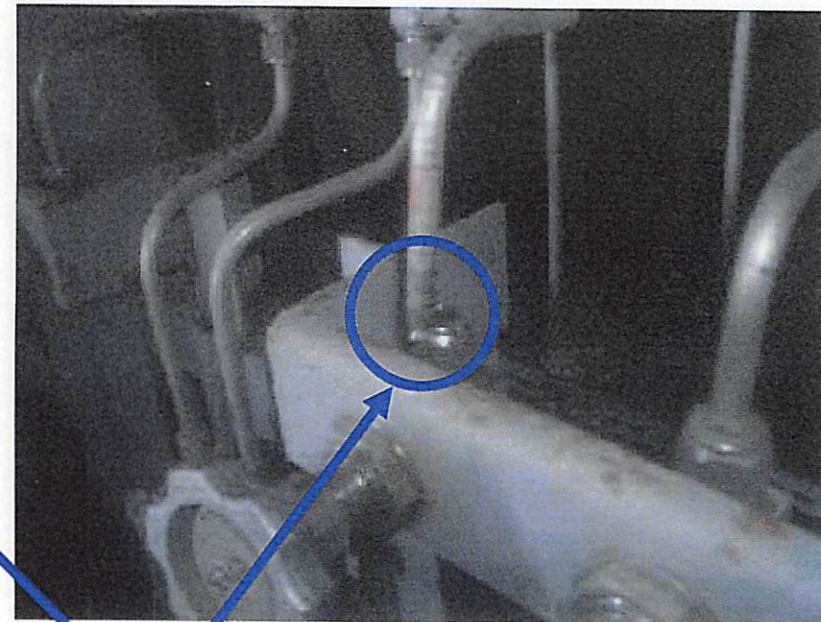
漏えい箇所の拡大図

エ 東京電力（株）が平成24年2月2日付「福島第一原子力発電所の状況」（添付資料7）において、同年1月31日に4号機原子炉建屋1階にあるジェットポンプ計装ラック内の計器テストラインからの漏えいを確認したと発表した。漏えい水は、原子炉ウェル内（原子炉圧力容器及び使用済燃料プール）からの水（冷却材）で、その量は8,500リットルとある。漏えい発生時期や原因についての言及はない。漏えいの直接的原因は、ジェットポンプ流量（冷却材流量）計測配管の破口である（添付資料8）。この配管は、「発電用原子炉施設に関する耐震設計審査指針」でいうCクラスに属するものである。同指針によれば、Cクラスの機能上の分類は、「一般産業施設と同等の安全性を保持すればよいもの」としている。

・H24/1/31 22:30 頃 4号機原子炉建屋1階にあるジェットポンプ計装ラック内の計器テストラインからの漏えいを確認。

漏えい箇所
