柏崎刈羽原子力発電所 6号機

原子炉建屋天井クレーン走行伝動用継手部の破損について

平成19年10月11日

東京電力株式会社

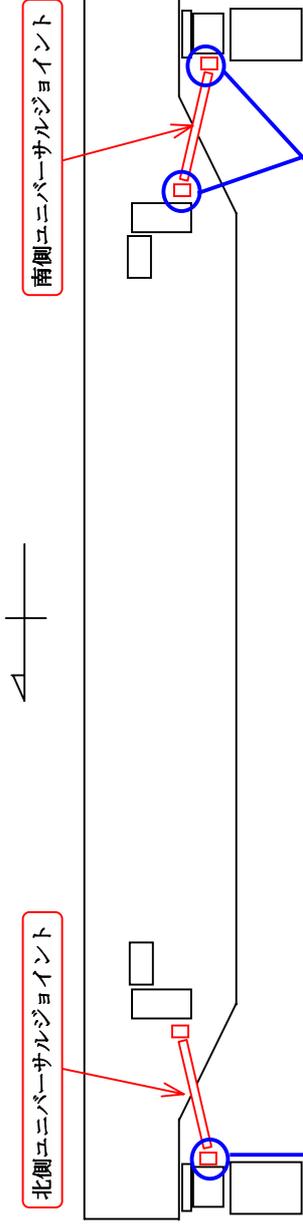
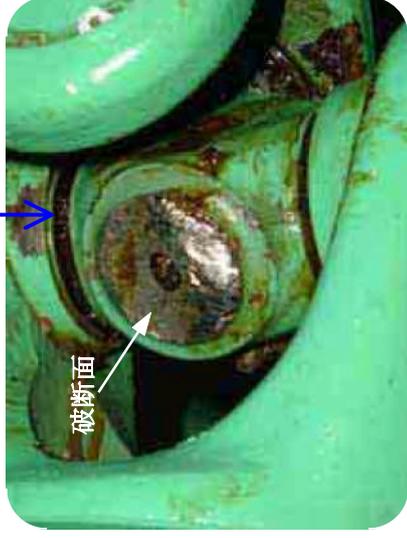
原子炉建屋天井クレーン破損箇所

平成19年7月16日に発生した新潟県中越沖地震後、7月24日に実施した各種機器の地震後の設備点検において、柏崎刈羽原子力発電所6号機 原子炉建屋クレーン(以下、「天井クレーン」または「原子炉建屋天井クレーン」という。)の走行伝動用継手(以下、「ユニバーサルジョイント」という。)の車輪側のクロスピンが、南側走行装置と北側走行装置の両側で破損していることを確認した。クロスピンは4本のピンを有する十字型をしているが、破損したクロスピンのいずれも、対称位置の2本のピンが破損していた。

A:北側車輪側 (北-S) クロスピン

破損したクロスピンを含むユニバーサルジョイント一式について同型・新品に交換した。

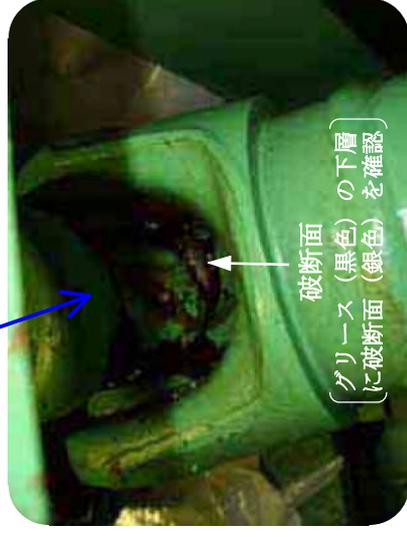
C:南側電動機側 (南-G) クロスピン

また、8月3日に、破損している南側車輪側クロスピンを取り外す作業の一環としてユニバーサルジョイントの電動機側カバーを取り外したところ、電動機側クロスピンにも破損を確認した。これをうけて北側電動機側クロスピンについてもカバーを取り外した上で目視点検を行ったが、外観上の異常は確認されなかった。

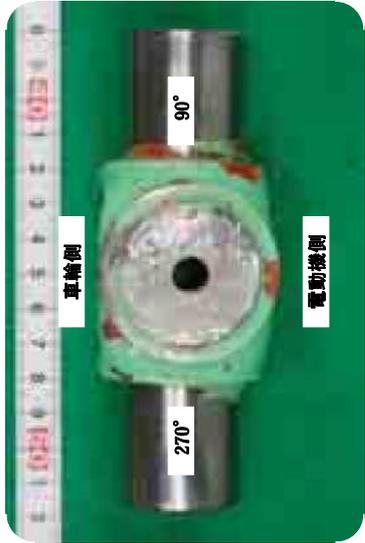
北-S①破面 (天側 (0° 側) より見る)

また、破面のマクロな様相から推定される破壊の進行方向を添付資料—6に示す。いずれもユニバーサルジョイントがトルクを伝達する方向（図中の90°→270°方向あるいは270°→90°方向）と一致することから、クロスピンを破損させた力がユニバーサルジョイントの回転方向の過大トルクであったことが推定される。なお、これらの様相は、破損した3箇所に共通して確認されている。

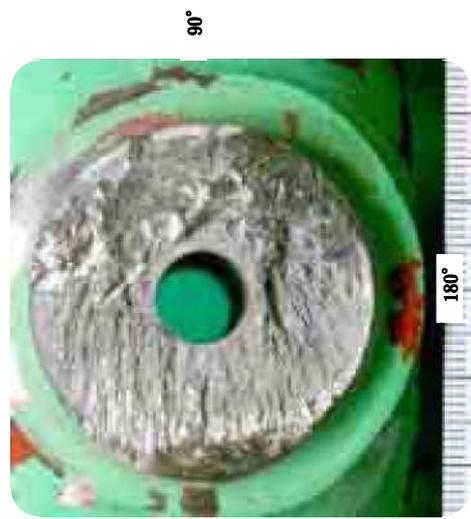
北-S①破面 (拡大)

破面の大半は若干の延性破面が混在した擬へき開破面*3であった。また、延性破断の様相を示すディンプル*4模様が認められた。これらより今回の破断はいずれも大きな荷重が負荷されたことによるものと判断される。

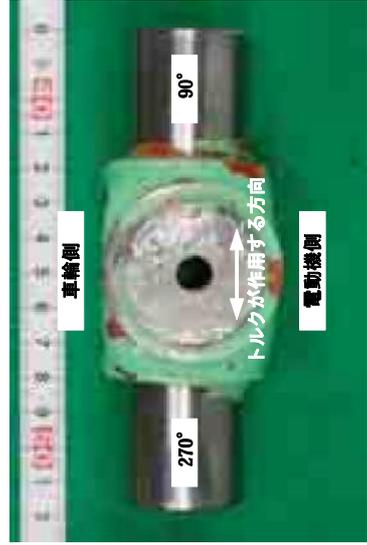
北-S①破面の外観様相

ユニバーサルジョイントのクロスピンの取外・分解を行い、クロスピン本体側の破面観察を実施した。破面は、クロスピン破断後も引き続き地震動が作用したことにより、破断面同士が接触したことによるものと考えられる「潰れ」が多いが、一部潰れていない破面が認められたため、その部分を中心に走査型電子顕微鏡(以下、「SEM(scanning electron microscope)」という。)観察を実施した。

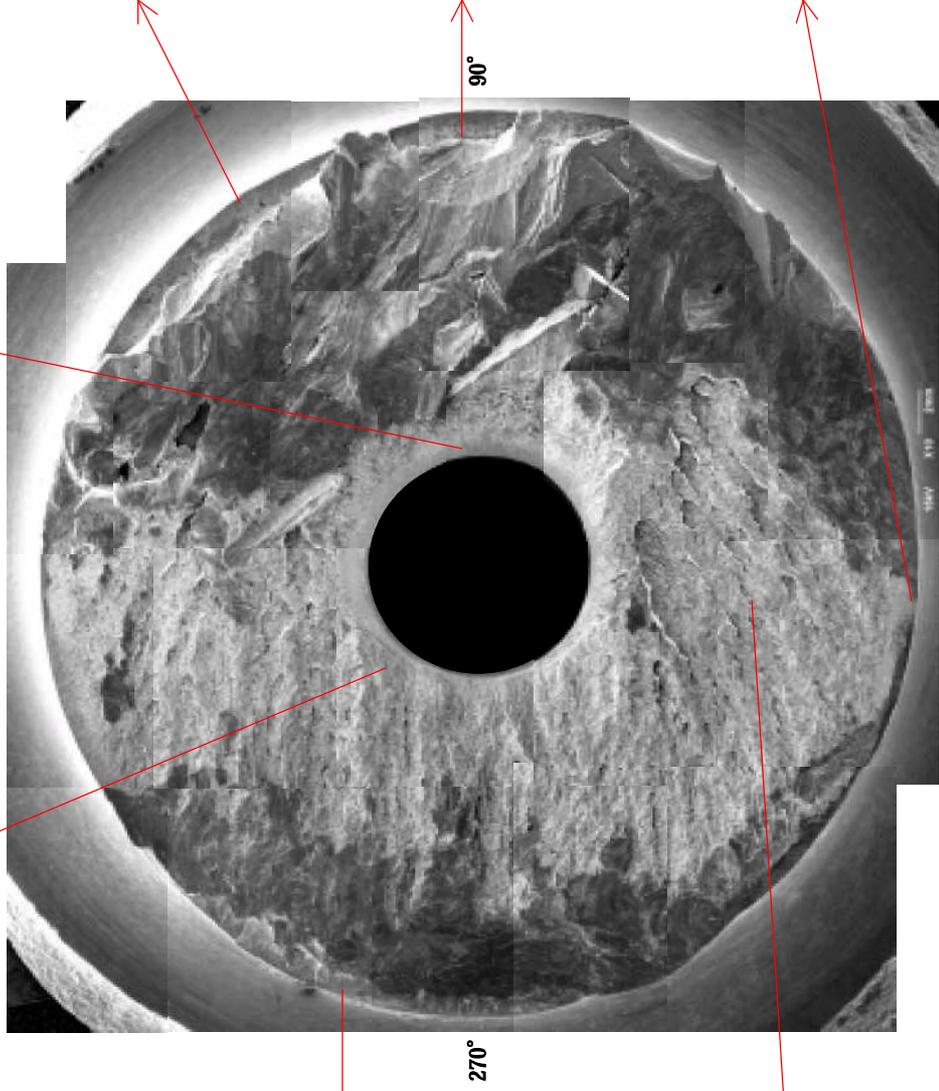
北側車輪側クロスピン天側 (北-S①) 破面観察

いずれの破面においてもストライエーション*5やピーチマーク*6など、金属疲労の様相を示すものは観察されなかった。また破面全体において腐食の痕跡を示すサビ等の付着はなかった。これらは今回の破面が形成される前に腐食や疲労などの劣化がなかったことを示している。

破面外表面近傍および破面中央（グリース穴）近傍に粒界状の様相*7を示しており、これらは、浸炭処理*8によるものと判断される。（添付資料—6）

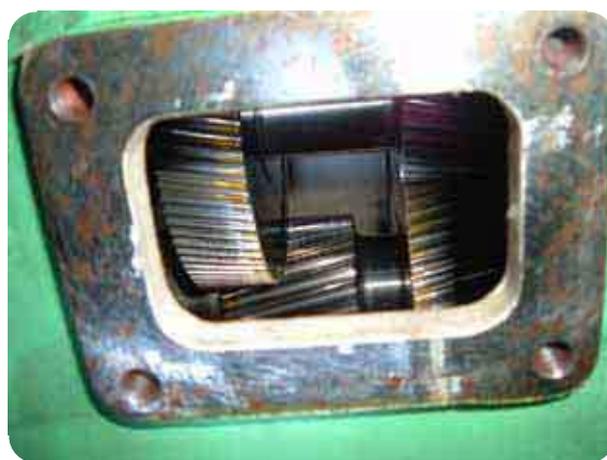
点検窓内部

- ・減速機のハンドターニングを実施した結果、スムーズに回転し、異常は確認されなかった。
- ・減速機の点検窓を開放し、歯車の外観点検を実施した結果、歯車に損傷等の異常は確認されなかった。
