## 新耐震基準も倒壊多数 「2回の震度7」 想定外の破壊力 検証・熊本地震住宅倒壊（上）

2016/6/3 6:30 | 日本経済新聞 電子版

### 日経ホームビルダー

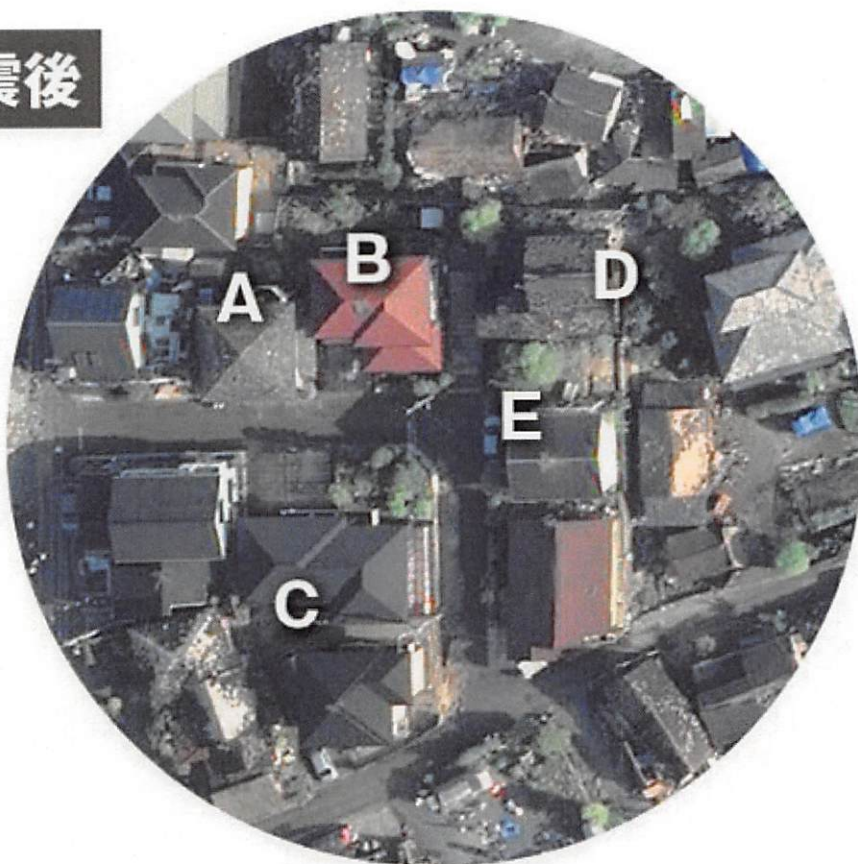
前震後

前震後の4月15日、益城町宮園地区の一角の様子。一部で屋根材のはがれなどが見られるものの、A～Eについては倒壊や大破といった大きな被害は確認できない。住民の説明によれば、この一角は20年ほど前に建てられた住宅が多い（写真：アジア航測）

ところが、これらの5棟はいずれも本震で大きな被害を受けた。1階の壁が西側に傾いて2階の一部が隣家の敷地に倒れ込んだり、地震動の影響で基礎が建物ごと1mほど西側に移動したり、といった被害を確認した。住民によれば、この5棟は20年ほど前、すなわち新耐震基準導入以降に建てられたものだ。

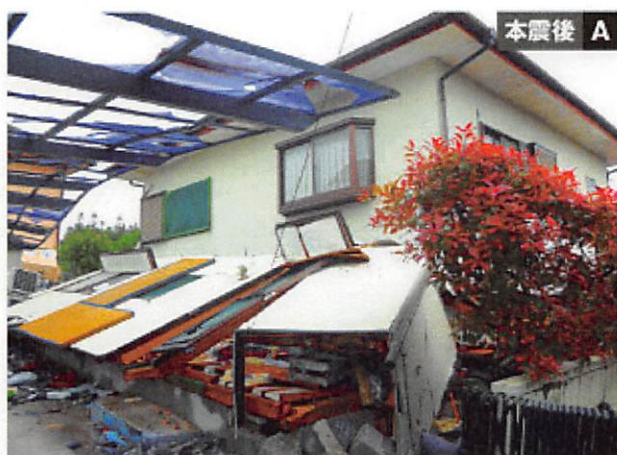
本震で1階が崩壊。基礎の隅部は損壊している。木造軸組工法の住宅だ。2階部分は、隣の住宅Bの車庫に止めてあった自動車にぶつかっていた（写真：日経ホームビルダー）

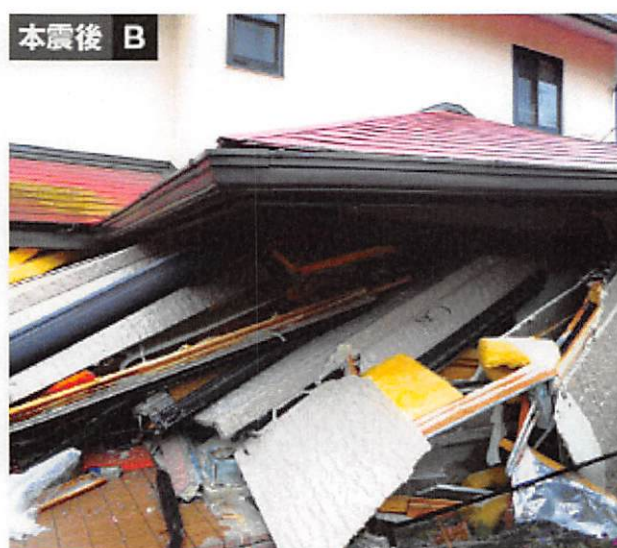
本震で1階が崩壊したプレハブ住宅（写真：日経ホームビルダー）

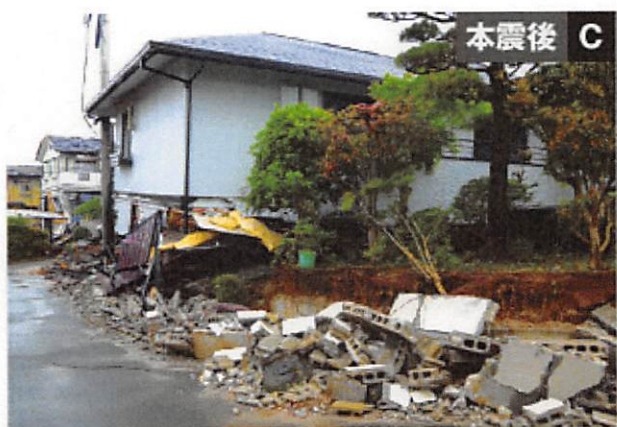
本震で1階が崩壊したプレハブ住宅（写真：日経ホームビルダー）

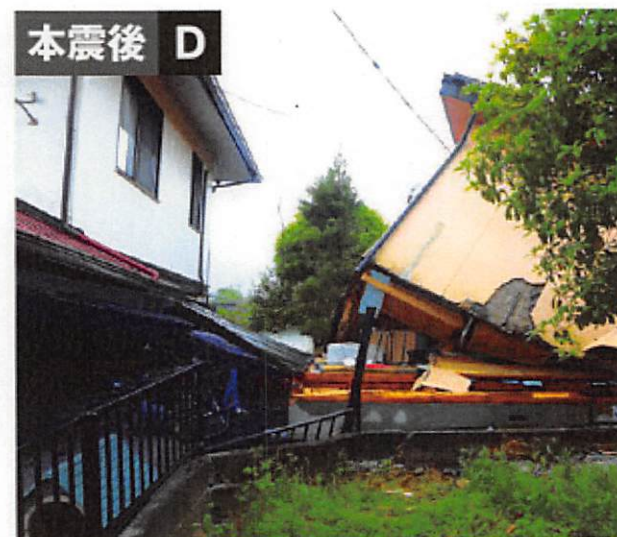
柱が引き抜け、転倒するようにして倒壊した（写真：日経ホームビルダー）

上階に下階が潰される壊れ方は、被災地の木造住宅で目立った壊れ方の一つだ。現地を調査した京都大学大学院教授の林康裕氏は、「活断層による内陸直下型地震の特徴である、継続時間が短く振幅が大きい揺れを受けたときに多い壊れ方だ。阪神大震災や新潟県中越地震でも顕著だった。このタイプの強い揺れは、日本のどこでも発生する可能性がある」と話す。

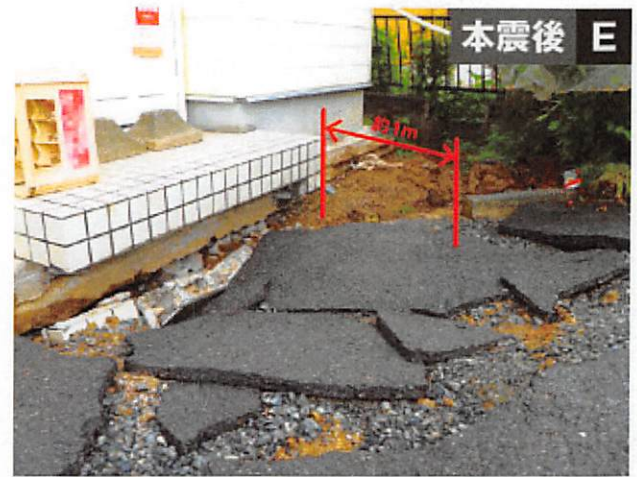
住人によると、玄関ポーチは以前、右側に見える縁石のようなものに接していた。地震動の影響で、住宅が基礎ごと1mほど西側に動いたという（写真：日経ホームビルダー）

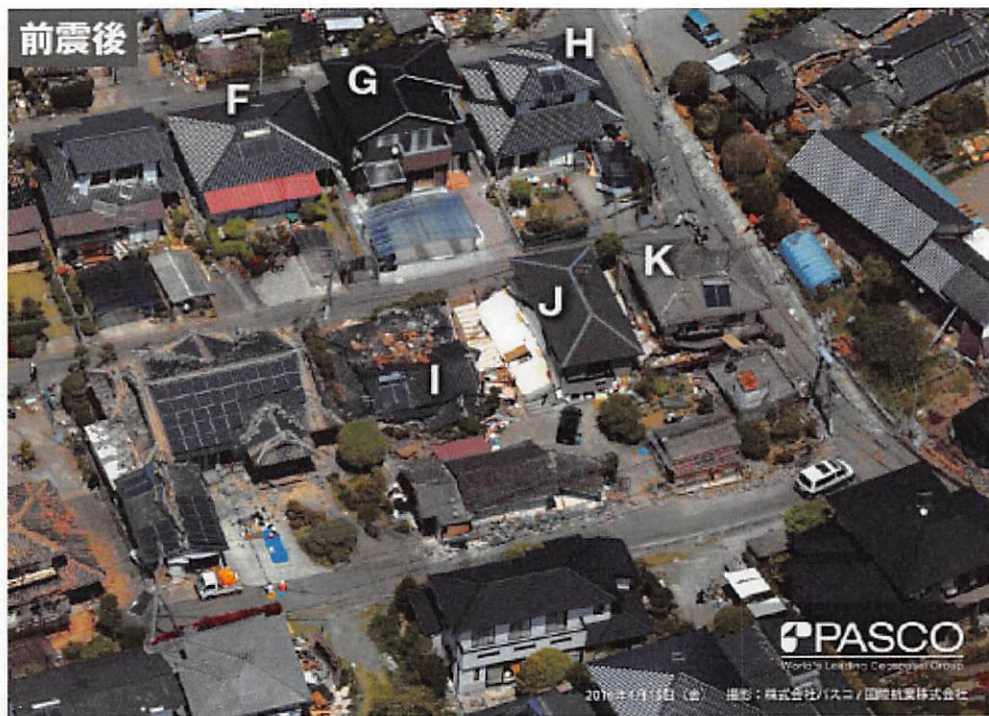
前震後の4月15日、益城町馬水地区の一角の様子。この時点で自立していたF、G、Hの住宅のうち、FとHは本震で倒壊した。I、J、Kの住宅は前震で大きな被害を受けた（写真：パスコ／国際航空）

上の航空写真は、前震後の4月15日に同町馬水地区の一角を見下ろしたときの様子だ。写真下方の住宅I、J、Kはこの時点で倒壊しているが、上方の住宅F、G、Hには特に被害は確認できない。

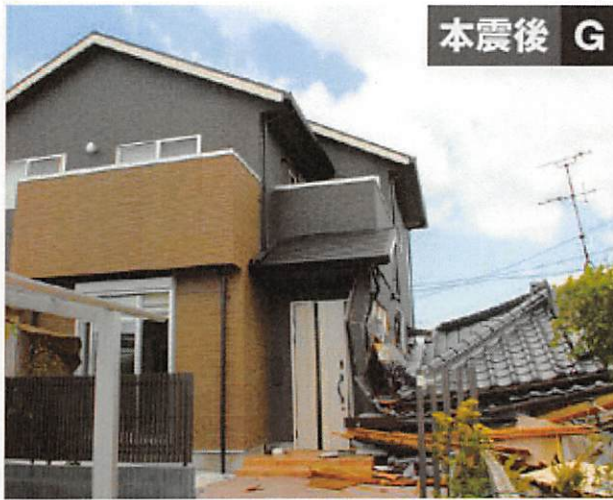
下の写真2点は、上の写真の住宅GとHについて、本震後の様子を見たものだ。2015年竣工の住宅Gは本震にも持ちこたえたが、隣地に立つ住宅Hが倒壊した影響で外壁の一部が損傷した。

本震後のG。Hの住宅が倒壊した影響で外壁の一部が損傷した。外観からはそのほかの被害は確認できなかった（写真：日経ホームビルダー）

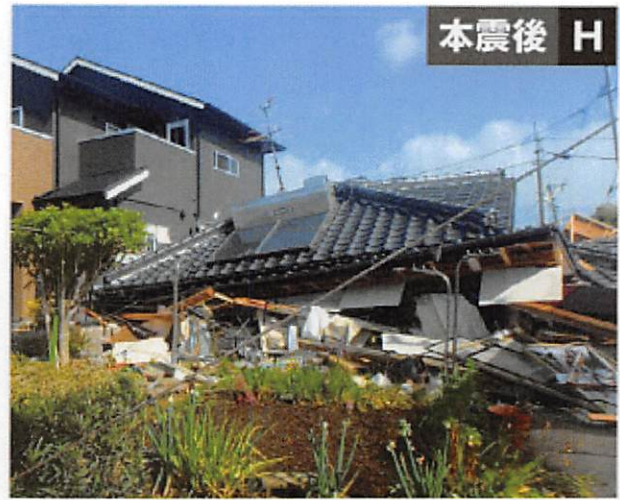
本震後のH。西側に倒壊し、隣家にぶつかっている（写真：日経ホームビルダー）
