# 福島原子力事故調査報告書

平成 24 年 6 月 20 日  
東京電力株式会社

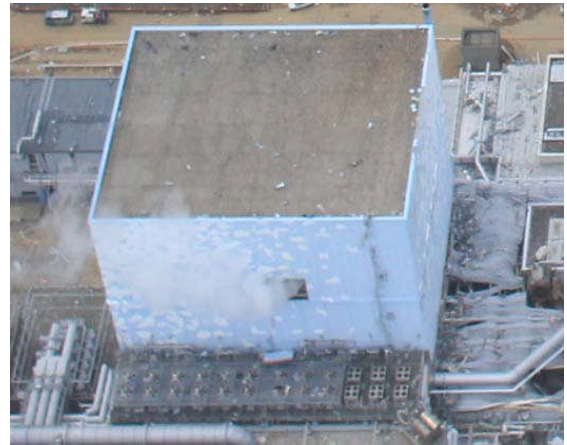
なお、他の号機と同様に炉心損傷に至ったものの、2号機で水素爆発が発生しなかった要因の一つに、原子炉建屋最上階のブローアウトパネルの開放が挙げられる。ブローアウトパネルの開放は1号機の水素爆発の衝撃で偶然発生したものと推定しているが、この開放により水素が建屋外に放出され、建屋内に滞留する水素が抑制された可能性は高いと考えられる。

2号機ブローアウトパネルの開放状況

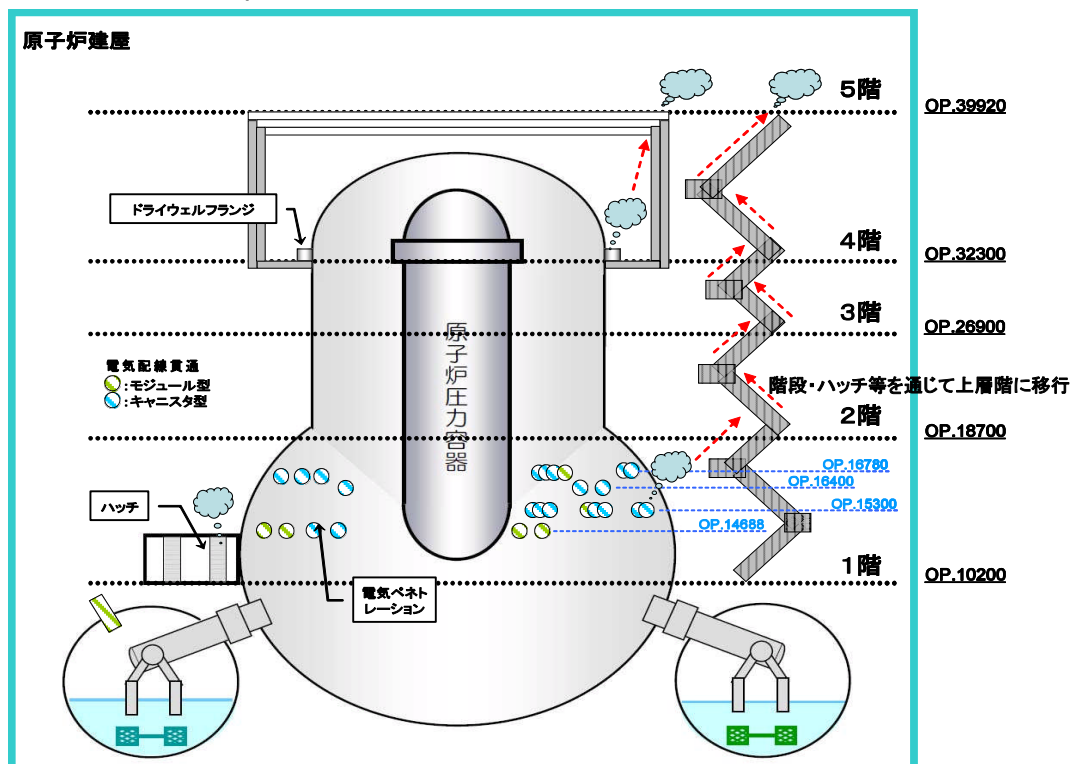
明確な水素流出経路は不明であるものの、格納容器からの漏えい経路としては、格納容器上蓋の結合部分、機器や人が出入りするハッチの結合部分、電気配線貫通部等が挙げられる。結合部分では漏れ止めとしてシールするためにシリコンゴム等を使用しており、そのシール部分が高温に晒され、機能低下した可能性があると考えられる。水素は、主として格納容器のこのような場所から直接、原子炉建屋へ漏えい・滞留し、水素爆発に至ったものと推定される。

推定漏洩経路はシステム構成の違いにより、1号機と3号機で若干異なる可能性あり。
