1994年  
ノースリッジ地震  
震害調査報告

Reconnaissance Report on the Northridge, California,  
Earthquake of July 17, 1994

1997年2月

土木学会  
JAPAN SOCIETY of CIVIL ENGINEERS

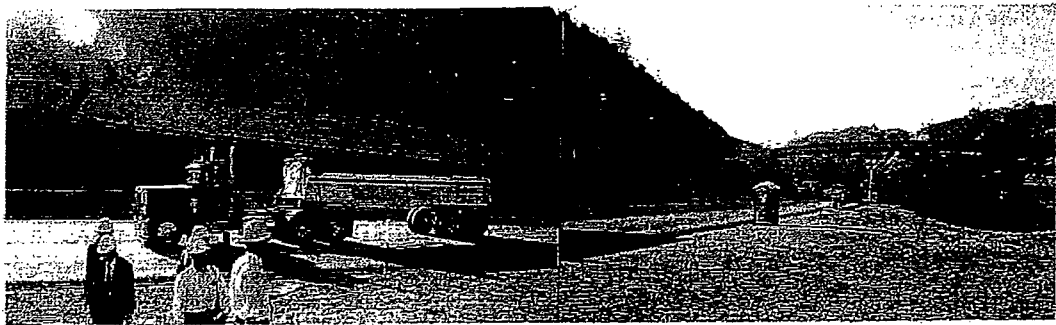
地震により最も南側の3径間部が落橋した。まず、橋台 A1 では、写真 5.5.1 に示すように橋台から欠け落ちて桁が落下した。橋台の縁端距離は約 75 cm であるが、ここには落橋防止装置は設けられていなかった。橋軸直角方向の過度な桁の移動を押さえるために、桁の両側に設けられているせん断キーの一方が破断した。

写真 5.5.1 サウスコネクターの落橋 (P3 橋脚およびこれからゲルバーヒンジ 2 までの区間はすでに撤去されている)<sup>1)</sup>

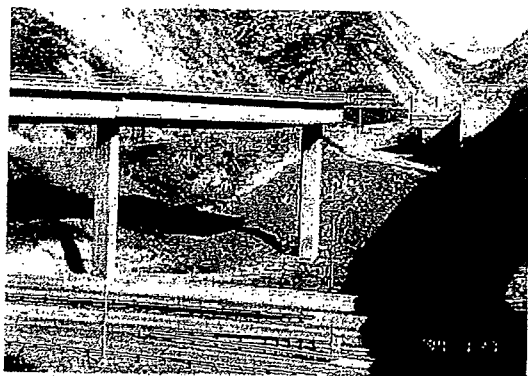
地震により P2 橋脚が破壊し、A1 橋脚から P3 橋脚までの 2 径間が落橋した。写真 5.5.6 および写真 5.5.7 は、落橋した区間の状況を示したものである。写真 5.5.8 に示すように、A1 橋台にはせん断キーが設けられていたが、損傷は確認されなかった。これは、橋梁の振動が橋軸方向に発生したことを示すものである。

写真 5.5.6 落橋したノースコネクターの A1 橋台から P3 橋脚間（左側の P4 橋脚付近のゲルバーヒンジ部で桁が振動した痕跡がある）<sup>2)</sup>

脚よりも相対的に剛性が高くなり、橋桁に水平地震力が作用すると P2 橋脚に地震力が集中しやすくなる。さらに、もともと小さい地震力で設計されていたことが重なって P2 橋脚がせん断破壊したものと推定される。この P2 橋脚の破壊に伴って、P3 橋脚上の桁の負の曲げモーメントが増大し、RC 箱桁が折損し、崩落したものと考えられる。P4 橋脚付近のヒンジ部には、写真 5.5.6 に示すように桁が大きく振動した痕跡が確認される。ここでは、桁間連結ケーブルが有効に機能したために、かろうじて落橋を免れることができた。

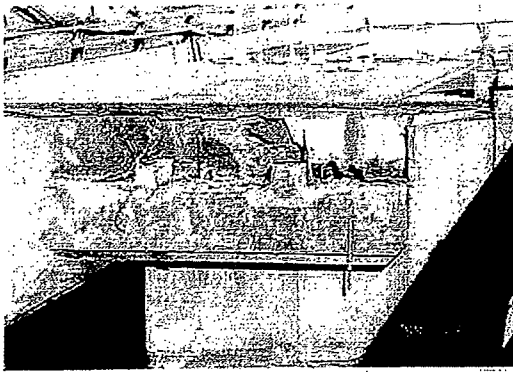
写真 5.5.8 A1 橋台と損傷していないせん断キール<sup>2)</sup>

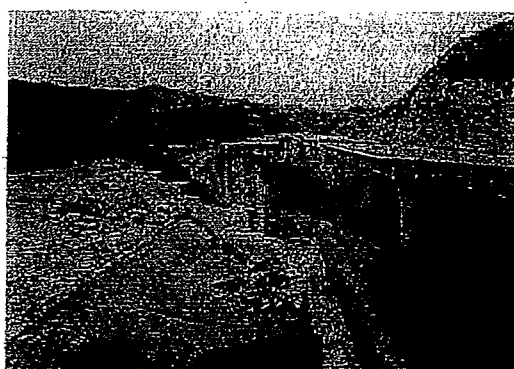
桁の崩壊の原因は、地震により大きな水平変位が生じ、桁が掛け違い部からはずれ片持ち梁の状態になり、桁がその荷重に耐えられなくなったため橋脚付近で曲げ破壊を起こしたためと推測される。桁が掛け違い部からはずれた理由としては、桁掛かり長が約 20 cm と小さいことに加え、設計地震力が小さいため中央の桁を支える P3, P4 橋脚の断面が小さく水平方向にたわみやすい構造であったこ

写真 5.5.10 ガビン・キャニオン橋の被害状況 (Caltrans による) (高速道路上から見た落橋箇所。5 径間のうち 2 径間目と 4 径間目の桁が落橋した)

この橋には、ヒンジ部に桁連結用のケーブルが設置されていたが、地震によって桁が掛け違い部からはずれたためにケーブルが破断したかあるいはケーブルを固定する横桁（ダイヤフラム）から抜け出したのではないかと推定される。

復旧は、カリフォルニア州交通局によって地震後直ちに開始された。被害を受けた橋は峡谷に架かる橋であることから撤去に要する時間を短縮するためにダイナマイトによる爆破が用いられた。

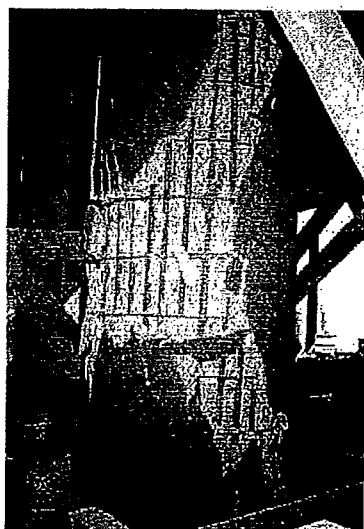
↑写真 5.5.19 復旧工事（新設の RC 橋脚の工事である。橋脚にはコンクリート養生のため、白いシートがかけられている）<sup>1)</sup>

復旧作業は迅速で、地震発生から約36時間後に建設省の調査団が現地入りしたが、すでに落橋部分の撤去作業がかなり進められていた。撤去作業は、大型ブレーカーで落橋した桁を細かく破碎した後、パワーショベルで大型トレーラーに積み込み、搬出するという方法である。この方法はその他の

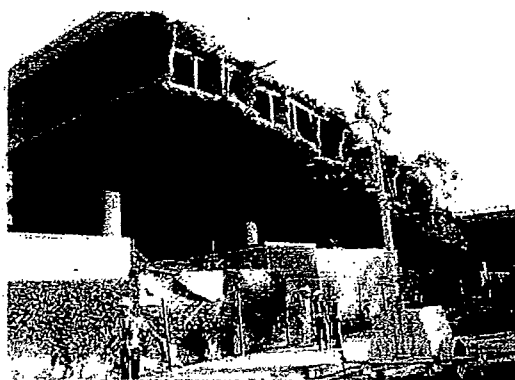
写真 5.5.20 は、ラシェネガ大通り側から見た P3 橋脚の被害状況を示したものである。6 本の脚柱のうち、南側 2 本の脚柱が大きく破壊し、東行きの橋梁（写真の右側）が 2 m 程度沈下して下にあった倉庫のコンクリートブロック壁に支えられ、かろうじて完全な落橋を免れている。写真 5.5.21 は破壊した橋脚の一つを示したものである。主鉄筋としては直径 39 mm の鉄筋が用いられていたのに対し、帯鉄筋としては直径 13 mm の鉄筋が 30 cm ピッチとごくわずかしに配置されていなかった。1971 年以前の基準で設計された橋脚は、コンクリート断面に対して主鉄筋比が高く、帯鉄筋はごくわずかしに配置されていない。このような橋脚は、せん断力に対して主鉄筋の変形を拘束できないため、極めて脆性的な破壊に至りやすい。すなわち、本橋における崩壊は、地盤条件が悪かったことや斜橋であったことなども複雑に影響していると思われるが、本質的には帯鉄筋が少なかったことから脚柱頭部での曲げ破壊がせん断破壊に移行して主鉄筋が座屈し、桁の重量を支持できなくなったことに起因すると考えられる。

写真 5.5.20 I-10 ラシェネガ/ベニス地区高架橋（手前がラシェネガ大通り）<sup>2)</sup>

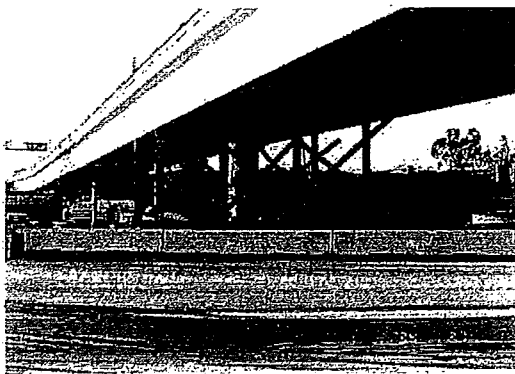
写真 5.5.23 出路橋橋脚の被害状況（橋脚にせん断ひび割れが入り、木製の支保工で仮受けされているが、落橋には至っていない）<sup>2)</sup>

また、解体中の橋脚頭部に着目すると、主鉄筋は図 5.5.16 に示すようにまっすぐ上方に伸びており、上部構造に定着させるための折り曲げ加工は施されていない。なお、2 車線を有する出路（オフランプ）橋は本線橋と同形式の橋脚で桁を支持した構造であるが、写真 5.5.23 に示すように被害は認められるものの、本線橋のような破壊には至っていない。この理由として、出路橋の橋脚には主鉄筋が過度に配置されておらず、変形性能が大きかったためと考えられる。

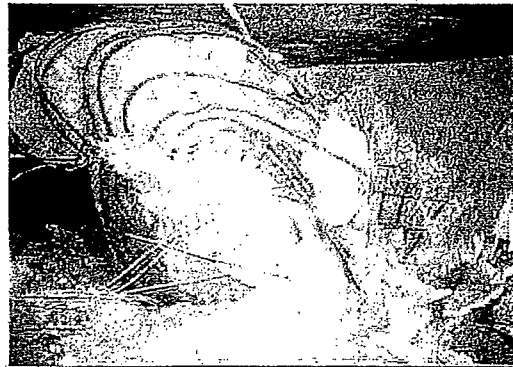
東行きの4径間連続橋のうち、写真 5.5.24 に示すように2径間部分が落橋し、他の箇所も橋脚に大被害を生じた。写真 5.5.25 は、RP2-1 橋脚の被害を示したものである。フレアーの付け根で生じた損傷が進展して破壊に至っていることがわかる。写真 5.5.26 および写真 5.5.27 は、それぞれ RP3-1 および RP3-2 橋脚の被害を示したものである。これらもフレアーの付け根で生じた被害が進展して崩壊に

写真 5.5.27 RP3-2 橋脚の被害 (橋脚の基部が傾斜している)<sup>2)</sup>

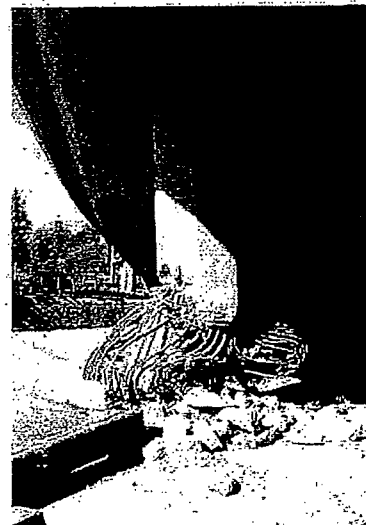
P3 橋脚の被害状況を示すと、写真 5.5.34 および写真 5.5.35 のとおりである。P3 橋脚のすべての脚柱では、コンクリート壁の直上部で主鉄筋が外側に大きく座屈するとともに、コアコンクリートが破砕した。スパイラル筋の損傷を示すと写真 5.5.36 のとおりである。この位置におけるスパイラル筋の間隔は 30.5 cm であり、主鉄筋の座屈に伴う引張力を受けて破断した。スパイラル筋による拘束を失ったコアコンクリートの破砕によって橋脚としての横方向の抵抗力は失われたが、マルチカラム橋であることから落橋は免れることができた。このようにコンクリート壁の直上部で被害が生じたのは、この位置で橋脚の剛性が大きく変化しており、地震時断面力が集中したためと考えられる。

写真 5.5.35 橋脚が完全に外側にはらみだした P3 橋脚<sup>2)</sup>

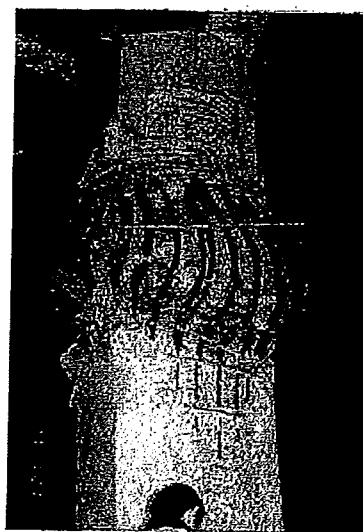
写真 5.5.38 スパイラル筋間隔の変化点で破壊した P2 橋脚の被害 2)

P2 橋脚の被害状況を示すと、写真 5.5.37 および写真 5.5.38 のとおりである。被害は南側の 2 基のみで生じており、橋脚頭部付近で主鉄筋が外側に大きく座屈するとともに、コアコンクリートが破砕した。被害が生じた位置はスパイラル筋の間隔が 7.6 cm から 30.5 cm に変化する位置に対応していることから、スパイラル筋の拘束効果の減少が被害の原因と考えることができる。なお、P2 橋脚で南側の 2 基のみに被害が生じたのは、斜角を有する非対称な線形が影響したものと考えられる。

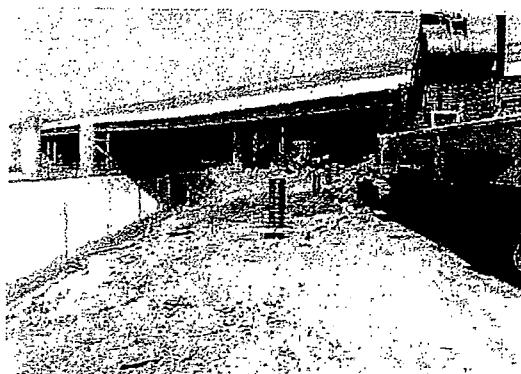
写真 5.5.39 撤去され、新設されつつある東行き橋と仮支持して供用中の西行き橋 1)

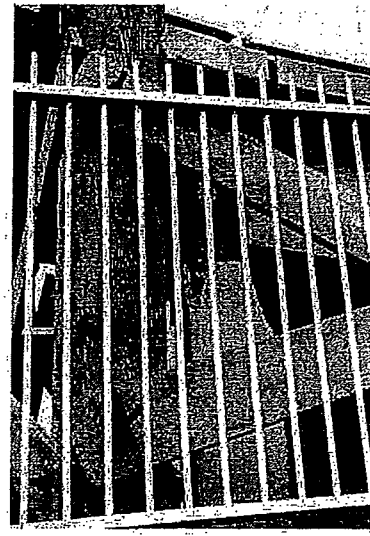
構造は、写真 5.5.44～写真 5.5.46 に示すように、支間長約 25 m のコンクリートの単純桁およびコンクリート橋脚である。コンクリート橋脚の基部が曲げせん断破壊し、さらにアンカーバーで固定された桁端部の橋脚コンクリートの部分も破壊しており、落橋寸前という状態であった。

写真 5.5.46 桁端部の被害状況（アンカーバーで固定された桁端部の橋脚コンクリートが完全に破壊している）

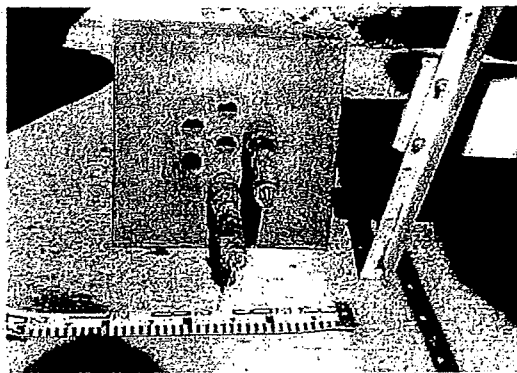
一方、写真 5.5.47 は、同じI-5/S-14 インターチェンジ橋で桁間連結ケーブルが有効に機能した例を示したものである。ヒンジ部はほとんど落橋寸前であるが、桁間連結ケーブルが設置されていたために落橋を免れたといえることができる。なお、桁間連結ケーブルは、写真 5.5.48 に示すように破断しているものもあったが、少なくとも落橋という最悪の事態を防ぐことができた。

写真 5.5.48 破断した桁間連結ケーブルと定着版 (I-5/S-14 インターチェンジ)<sup>2)</sup>

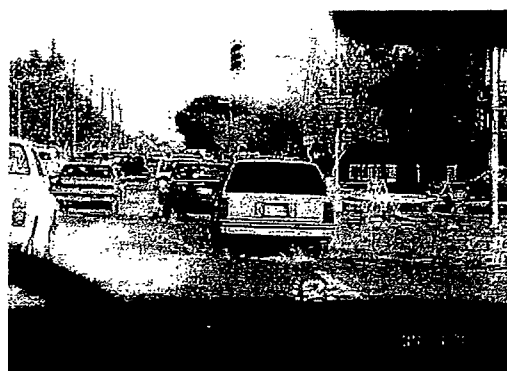
また、サンフェルナンド市のウルフスキル (Wolfskill) 通りでは石油パイプラインが破断し、漏れた石油に引火し道路両側の家屋にまで延焼した。また、写真 5.5.54 に示すように、埋設水道管の損傷により、道路が冠水したところも多く見られた。

写真 5.5.54 水道管の破断による道路の冠水<sup>2)</sup>
