平成23年(ワ)第1291号,平成24年(ワ)第441号伊方原発運転差
止請求事件

準備書面(12)

第1 はじめに

第3 伊方原発の敷地及び周辺斜面で地すべりが生じる可能性

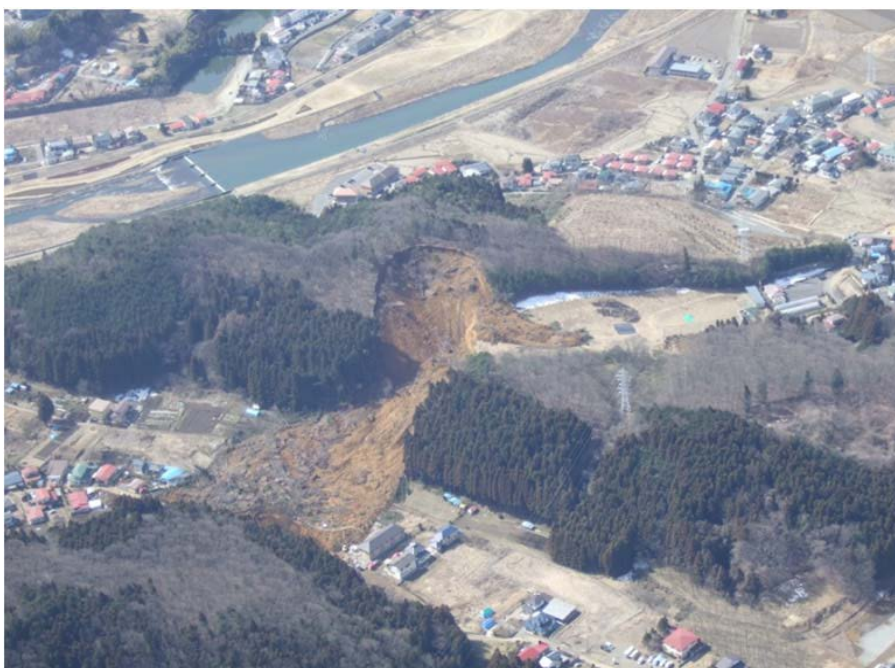
出典：独立行政法人土木研究所「平成23年（2011年）東北地方太平洋沖地震 へリ調査（速報）」

ア 福島県白河市葉ノ木平地区

東日本大震災により、高さ50メートル程、斜面勾配15度程度の山で、移動距離約120メートルの地すべりが発生した。これにより、10戸が全壊し、13人が死亡した（甲77，甲78）。

1、2号機についても、確かに3号機よりは周辺斜面から離れてはいるものの、前記のような実際の地すべりの事例における土塊の移動距離（25メートルから120メートル）からすると、安全な距離とは全く言えない。

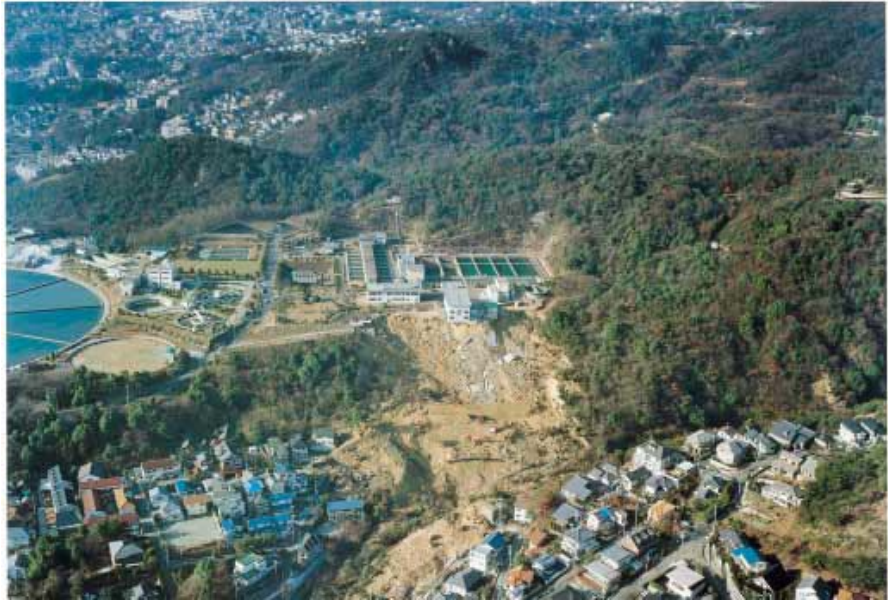
出典：「日本の地すべり」<http://www.mlit.go.jp/river/sabo/panf/00726ji-ex/31.pdf>

イ 兵庫県西宮市仁川百合野地区

阪神・淡路大震災によって発生した土砂災害のうち、最も大きな被害が出たのが仁川百合野地区の地すべりであり、その規模は、幅及び長さが約100メートル、深さ15メートル、移動土塊は約10万立方メー

トルに達し、崩壊土砂は、家屋13戸を押し潰し、34人が死亡した。崩壊した斜面の勾配は18～20度であった（以上、甲79）。

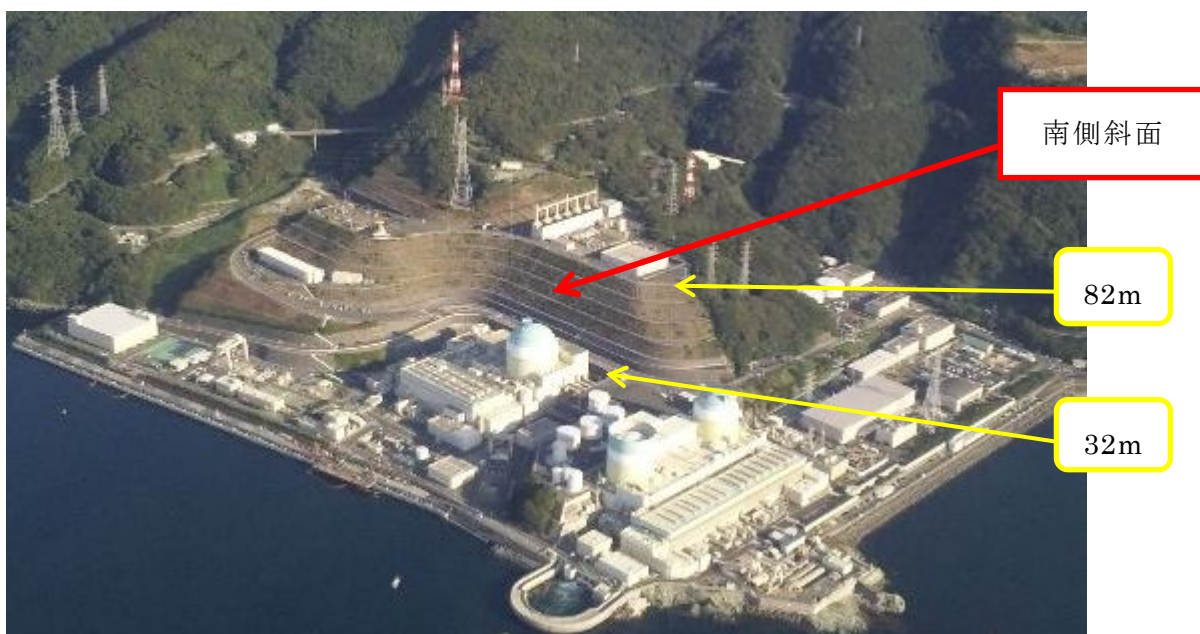
出典：ダイエイインターナショナル株式会社HP（<http://daiei.dreamblog.jp/18/18/>）

3号炉の原子炉建屋の南側斜面（下図中、3号炉の南にある造成された斜面のことをいう。以下同じ。）は、高さが地上約82メートル、そのうち地上から32メートル付近までは傾斜が60度もある急斜面である。そこから上の部分も、傾斜が約45度の斜面となっている。

3号機については、南側斜面の斜面法尻から原子炉建屋南端までの距離は、10メートルにも満たない。また、その南側斜面の高さ32メートル付近に設けられた道路部分の幅は10メートル程しかなく、その脇の高さ84メートル程まで続く斜面が地すべりを起こせば、容易に道路部分を越え、高さ32メートルの斜面を土塊が移動していくこととなる。
