福島原発 1号機の全交流電源喪失は津波によるものではない

伊東良徳

元国会事故調協力調査員/弁護士

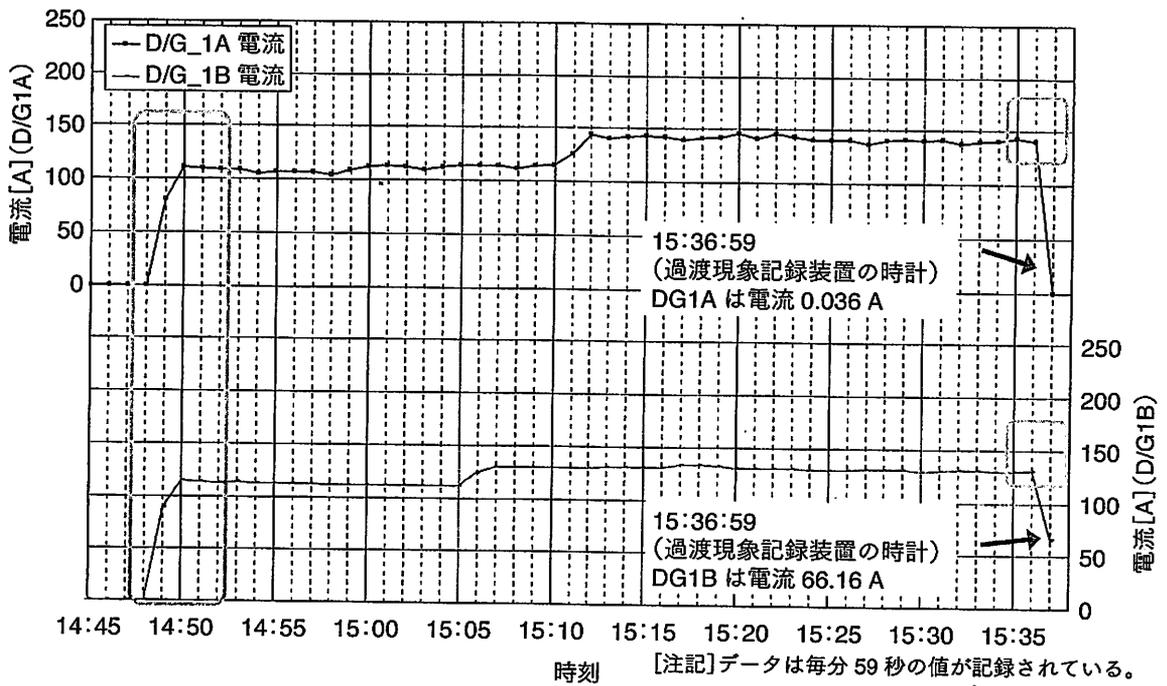
図1—1 号機非常用 DG 電流についての過渡現象記録装置の1分周期データ

これによれば、1号機A系の非常用交流電源では、ディーゼル発電機は15時36分59秒時点でも定格の電圧を維持しており、他方、非常用母線1C*6の電圧が15時35分59秒時点では定格であったが15時36分59秒時点では電圧0となり、ディーゼルの電流も15時35分59秒時点では定格であったが15時36分59秒時点ではほぼ0となっている。

これはいずれも1分周期のデータなので、それぞれに59秒という端数があるが、たとえば15時35分59秒と15時36分59秒の間にはデータがない。15時35分59秒時点で0でなかったが15時36分59秒時点で0となっているものは、15時35分59秒と15時36分59秒の間のどこかの時点、つまり15時36分台のどこかの時点で0になったということである。

したがって、1号機A系の非常用交流電源は、15時36分台のいずれかの時点で機能喪失したということになる。

によって、1号機A系の非常用交流電源喪失は15時36分台で、15時37分以前と確定した。さらには、1号機B系も、15時36分台にディーゼル発電機の電流が定格の半分にまで落ちている。つまり、B系の非常用交流電源の喪失は15時37分台でも、15時36分台には異常が始まっている。B系の非常用交流電源喪失の原因となったことが

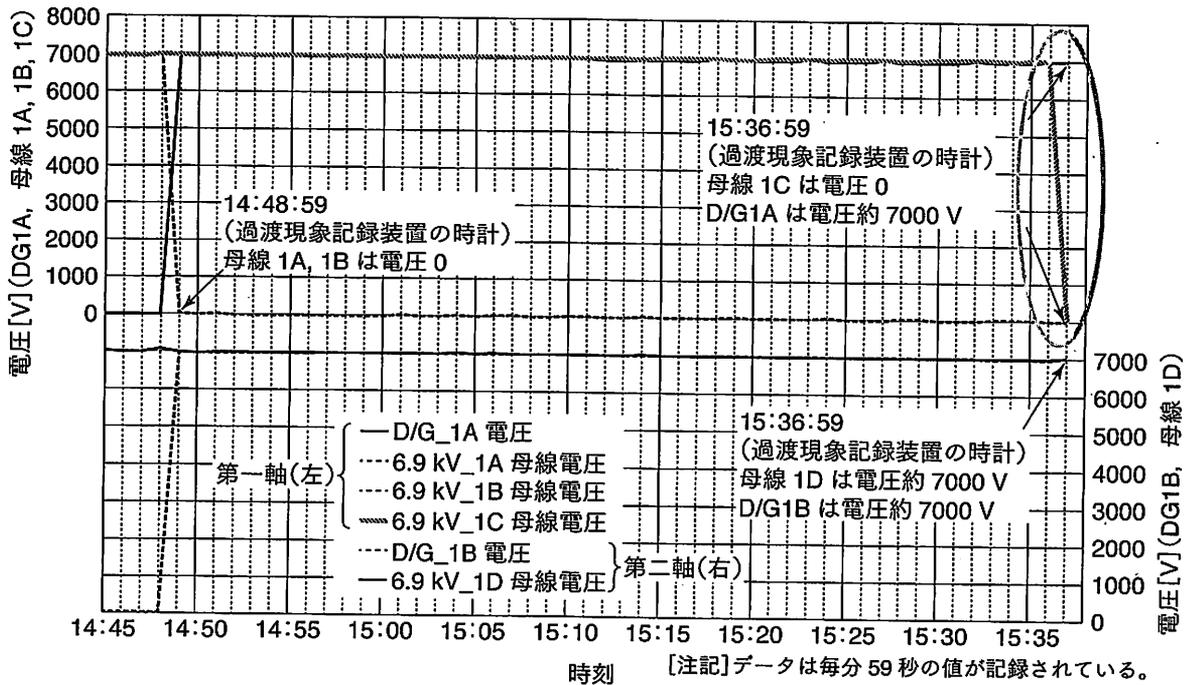
図2—1 号機非常用 DG 電圧についての過渡現象記録装置の1分周期データ

東京電力は、これを「1号機の非常用ディーゼル発電機(A)は交流母線(C)の機能喪失前に地震で機能喪失することはなかった」という表現で発表した。東京電力が発表した過渡現象記録装置データからわかるのは、1号機A系の非常用電源では、15時36分59秒時点で母線が機能喪失しディーゼル発電機はその時点では稼働していたということだけで、機能喪失の原因も、その後ディーゼル発電機がいつまで稼働していたかもわからない。

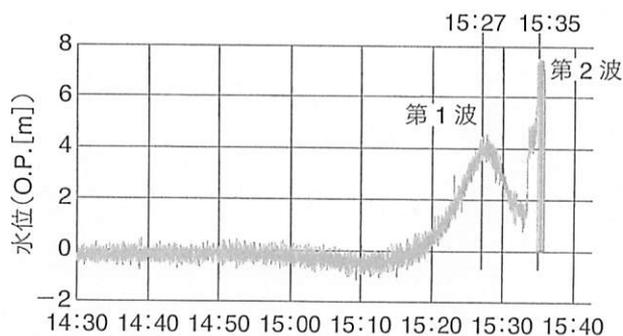
図3—福島第一原発沖合1.5kmの波高計による津波の実測波形*9

図3は、福島第一原発沖合1.5kmの海底に設置された波高計による2011年3月11日の津波の実測波形である。この実測波形は、波高計の測定限界が±7.5mであること、巨大な津波により波高計に異常が生じたと見られることから、波高*10が7.5mで打ち止めになり、また15時35

分を超えたところで記録がなくなっているが、少なくとも波高が7.5mに達するまでは機能に問題はなかったと考えられている。

この波高計の実測波形から、波高計設置位置では15時17~8分頃から約10分間で4m程度波高が高くなった第1波(ピークは15時27~8分頃)、その後15時33分過ぎから急速に水位を上昇させ波高5mほどに達した波高計記録ではコブ状の波、次いで15時35分頃にさらに急速に水位を上昇させて波高7.5mを超えた第2波が順次通過していったことがわかる。

*9—旧原子力安全・保安院「地震・津波に関する意見聴取会」第2回配付資料2-1-1の図に筆者が津波第1波、第2波の記載と東京電力などが津波到達時刻と主張する15時27分、15時35分の目盛りを加筆した。国会事故調報告書参考資料62ページに掲載。

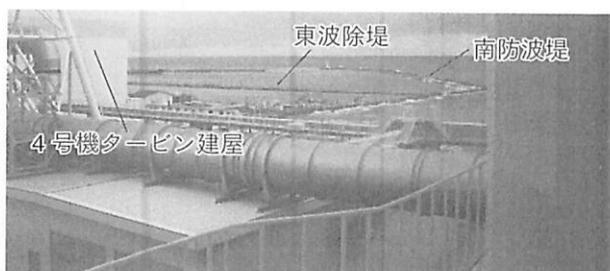
写真1

写真1は、第2波の着岸と見られる写真(後掲の写真7)の7分05秒前に撮影された写真である。この写真では、防波堤・護岸全体を通じて潮位が上昇している様子、しかし敷地にはまったく被害は見られない様子が写っている。

となる。傾斜角度(仰角)0.04度という傾斜を看取できないレベルの波であるから、外観上は速い満ち潮のようなものである(これに上下幅最大数十cmの波浪が伴う)。この写真に写っているのは、津波というよりはまさに満ち潮・高潮のような形状で、高さ5.5mの南防波堤*12の上部に近づく潮位の状態である。

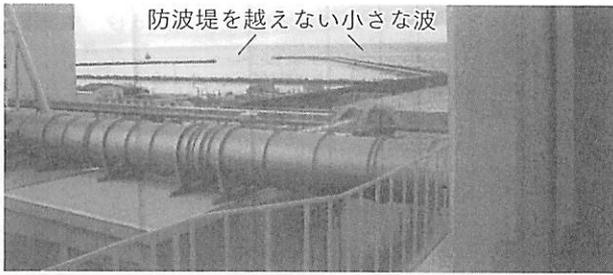
写真2

写真2は、第2波が防波堤突端に達したところを撮影したと見られる写真(後掲の写真3)の1分08秒前に撮影されたものである。ここでは、急速に水位が上昇したため津波の形状となっているが、防波堤を越えない程度の高さの波が写っている。

この東京電力の主張する波高計設置位置を15時33分頃通過した波が、写真2に写っている、第2波の約1分前に到達した、防波堤を越えない程度の波であることは先に検証した。そして、この波が防波堤突端から西へ進行して福島第一原

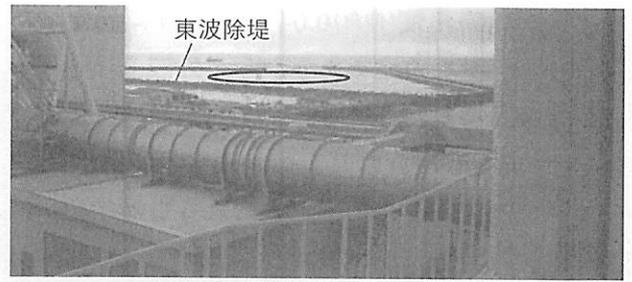
写真3

写真3で防波堤突端に達した大津波が、写真4~6で順次防波堤を飲み込みながら福島原発サイトに接近し、写真7で4号機海側エリアに着岸した様子がわかる。

発サイトに到達した頃である1分08秒後に撮影された写真3を見れば(写真の防波堤の先の方ではなく手前側を見られたい)、この小さな津波が防波堤を越えないことはもちろん、東波除堤を乗り越えた様子もなく敷地にもまったく被害を与えていないことが明らかである。

と写真の撮影時刻差によって特定している。第2波が防波堤突端に達したところから福島第一原発4号機海側エリアに着岸するまでの写真3~7の撮影時刻差は56秒であった。そして波高計設置位置から防波堤突端までの約800mについては、直接に津波の進行を捉えた資料がないので、津波の進行速度(m/秒)は水深(m)×重力加速度(9.8m/秒²)の平方根により得ることができるという一般的知見により、該当する水深が13m~9mであることから70秒~80秒と評価した。その結果、波高計設置位置から4号機海側エリア着岸までの経過時間は2分あまりとなるので、国会事故調はこれを約2分として、4号機海側エリアへの津波第2波着岸時刻を15時37分頃とした。

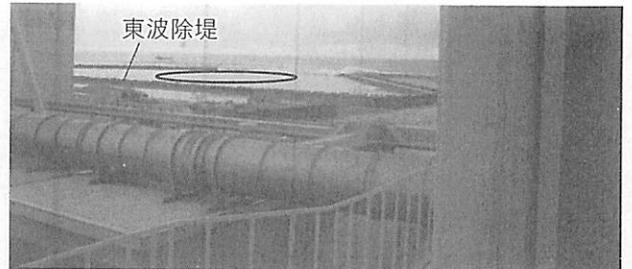
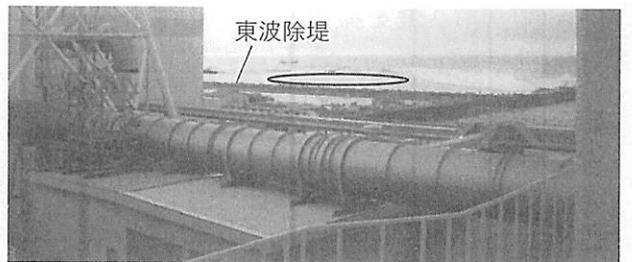
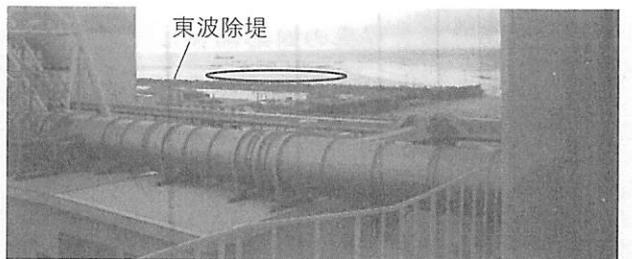
の写真から、津波第2波の動きとして二つのことが読み取れる。一つは、津波第2波は、東側(写真奥側)から順次防波堤を飲み込んで敷地に接近したが、最後の着岸は東側からそのまま東波除堤を越えてではなく、南側から4号機海側エリアに着岸した(東波除堤は津波に乗り越えられていない)ことである。そして、防波堤を飲み込んだ津波はその後港内では沈静化し、港内の中央部は、津波が4号機海側エリアに着岸するに至っても津波の影響をほとんど受けず穏やかな状態が続いていることである。写真では、東波除堤と港内中央部を記して、これが津波の影響を受けていないことを示している。

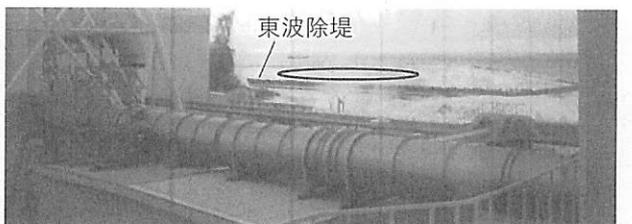
写真7

一連の写真はデジタルカメラによって撮影されたものであるから、撮影時刻情報がファイル自体に書き込まれている。写真7の撮影時刻情報では撮影時刻は15時42分21秒であった。これが正しい時刻であればそれ以上検討することなく津波の到達時刻が定まるのであるが、残念ながら撮影したカメラの内蔵時計は正確ではなかったようである。

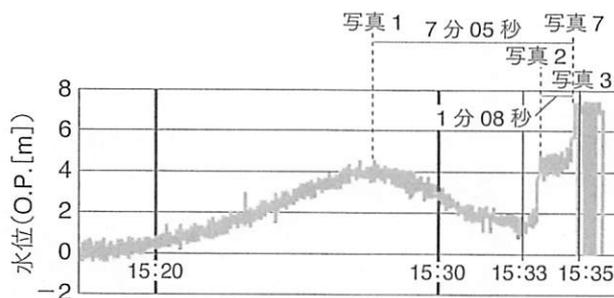
図4—波高計の実測波形と写真の対照図*13

これらの写真の撮影時刻差を先ほどの波高計の実測波形と合わせると図4のようになる。

この実測波形と写真の対応関係は、写真3~7が第2波であるという仮定*14からスタートしてその第2波との関係で撮影時刻差分を遡って写真1と写真2を配置・対応させたものであるが、その結果は、まさしく波高計の実測波形から看取できる形状と高さの波が、波高計の実測波形の時刻差に相応する時刻差で、福島第一原発サイトから直前の海を撮影した写真にぴったりと対応して写っている。このことから、少なくとも波高計で

波形が実測された第1波から第2波の初めまでの津波は、波高計設置位置の波形を維持したまま福島第一原発サイトに押し寄せたものと判断できる*15。

*13—図3の元ファイルを水平方向に5倍に引き延ばした上で筆者が写真の撮影時刻差と対応位置を書き込んで作成した。

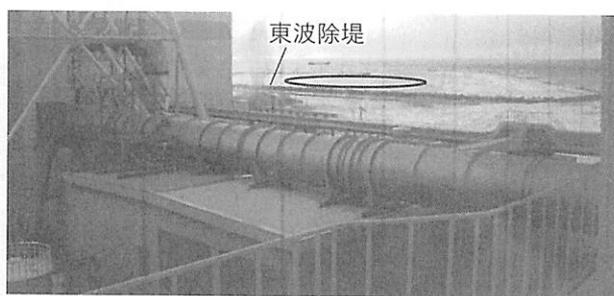
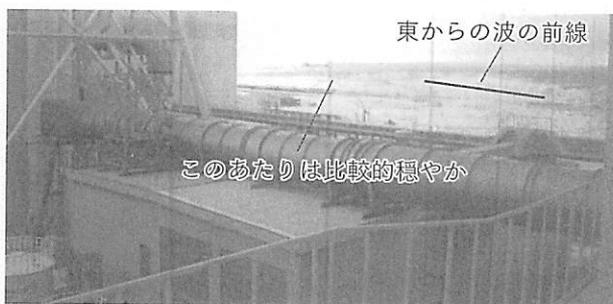
そして、東波除堤と港内中央部が津波の影響を受けていない様子はその後の写真でも続いている。

写真8は写真7の0分04秒後、写真9は写真7の0分37秒後、写真10は写真7の0分52秒後に撮影されている。

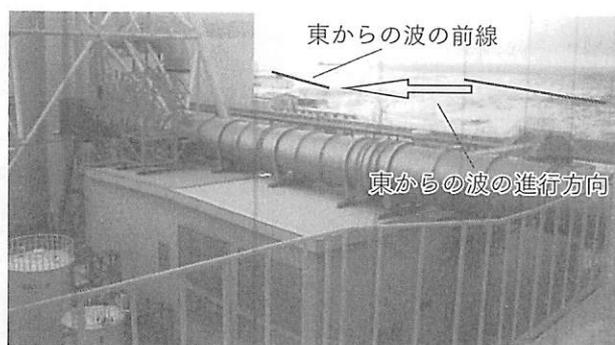
写真10

さらにその後から来た波であり、その波は4号機海側エリア着岸から52秒後に撮影された写真10でようやく東波除堤の3号機の前の部分を飲み込むに至ったものであるから、1号機の敷地に遡上するのはそれより後と考えられる。

これらを総合すると、津波の1号機敷地への遡上は、写真10によって津波が3号機前の東波除堤を越えたと考えられる15時38分頃(4号機海側エリア着岸の写真7の52秒後)よりもさらに遅く、15時39分頃と考えるのがもっとも妥当であると解する。

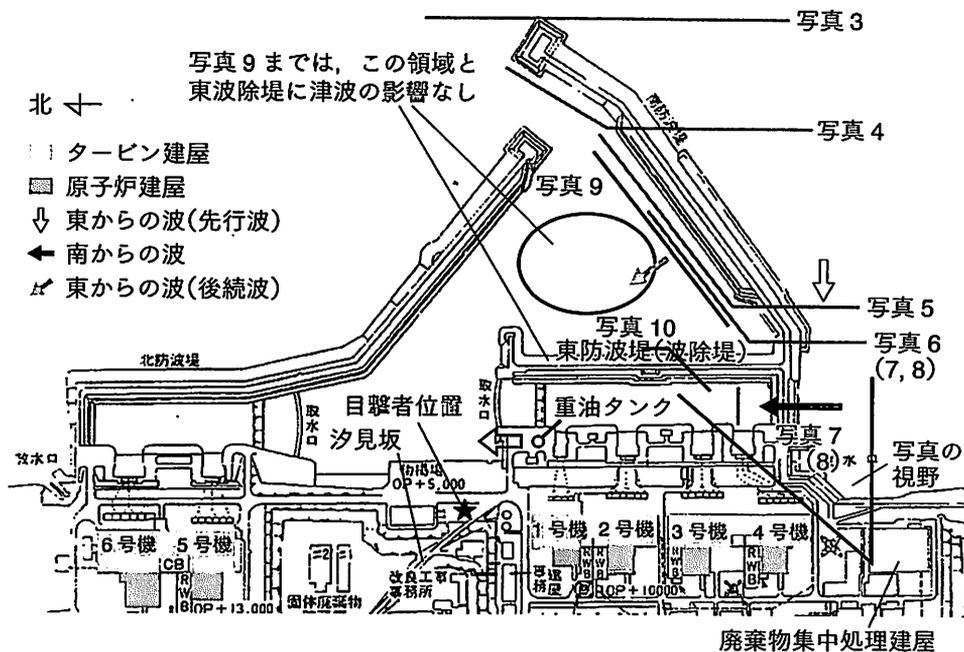
図5—津波写真等解説図

この一連の写真3～10に写った津波の動きを図示すると図5のようになる。

このように、津波第2波を撮影した写真から判断して、津波第2波の初期の大波は、防波堤を越えた(一部破壊した)後はエネルギーを失って沈静化し、敷地への遡上はおろか東波除堤を乗り越えることもなかった。原発敷地に遡上した波は、

津波第2波を1号機北側の汐見坂下の駐車場(図5の★印)で目撃した者は、国会事故調のヒアリングに対して、重油タンクが津波により南から北へと流されるのを目撃して、その時に所持していたPHSで時刻を確認したところ15時39分であった、その後津波が1号機敷地(10m盤)に遡上してきたので汐見坂を上って免震重要棟まで避難した、と述べている^{*18}。

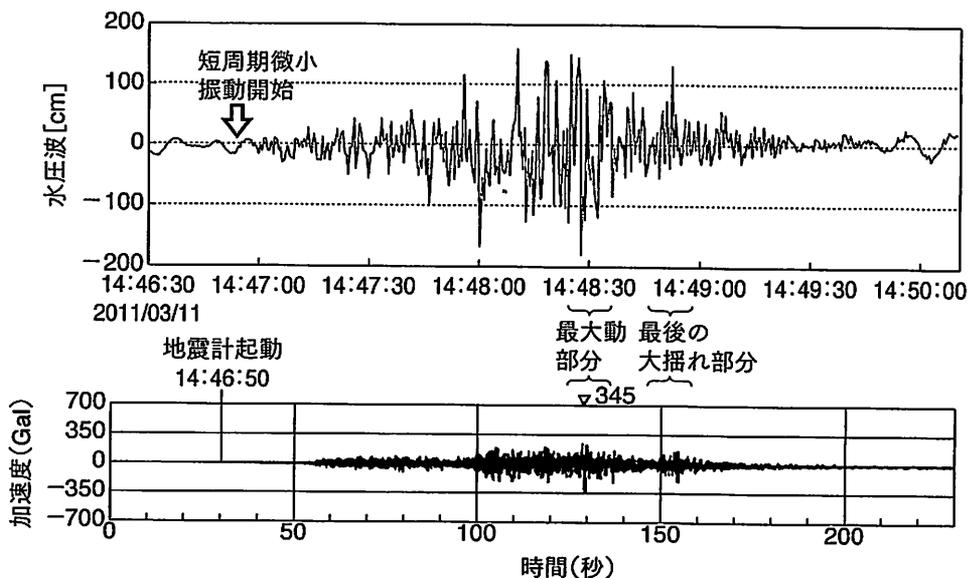
図6—波高計水圧波波形と福島第一原発自由地盤系南側地震計の時刻歴波形対照図

図6は、波高計取替を行っていた業者から提出された波高計の水圧波波形と福島第一原発の自由地盤系南側の高さ-5m(浅地中)の地震計の時刻歴波形^{*28}を対照させたものである。性質の異なる波形を細かく較べるつもりはないが、地震動のおもな波群を比較検討することには意味があるだろう。

地震計が起動した0.5 Gal幅の最初の地震波を波高計の水圧波データが(波高計の時計で)14時47分ちょうどに捉えたのであれば、波高計の時計は10秒程度進んでいることになる。しかし、水圧波形をよく見ると、14時46分54秒あたりから通常の波にそれとは明らかに異なる短周期の微小振動が重なった波形となっており、ここで既に波高計が地震波を捉えていると考えられる。そして揺れの最大部分や一旦揺れが小さくなった後の最後の大きな揺れを基準とすると、(両者が同じ揺れを捉えているとすれば)ほとんど同時であり、比較対象の採り方によっては波高計の時計が2~4秒程度遅れているとも判断できる。これらを総合的に判断すると、波高計の時計は、GPSによる時刻校正を毎秒行っている時刻の精度が高い地震計の時計と、ほぼ一致しており、もしずれがあるとしても数秒レベルのものと考えられる。

福島第一原発沖合の波高計が、東北地方太平洋沖地震当時、取替作業中で、その取替作業はほぼ終わっていたものの最終段階でNTPサーバー^{*24}に接続する作業が未了であったために、時計の自動校正機能が働いていなかったことは事実である。しかし、波高計の時計が大幅に進んでいた(波高計の時計が2分程度進んでいた場合は第2波の大津波は東京電力の主張通りに15時33分頃通過したことになる)ということとは考えられない。

国会事故調の調査の際に、波高計の時刻が自動校正機能のない状態で、地震当時どの程度正確だったといえるかという筆者の質問に対して、波高計の取替作業を行っていた業者から波高計の地震発生当時の水圧波の記録が提出され、14時47分ちょうど頃から通常の海面の波の変化とは明らかに異なる波形を示しており、これは地震波を捉えたもので、そのことから考えれば大きなずれはないとの回答があった^{*25}。

東京電力によれば、福島第一原発の6号機北側と4号機南側に設置された自由地盤系の地震計(起動レベル0.5 Gal)はGPSによる時刻校正を毎秒実施しており時刻の精度は高く、その東北地方太平洋沖地震による起動時刻は、いずれも14時46分50秒である^{*26}。この地震計は起動を認識した時刻の30秒前から記録を開始する^{*27}ので、データの0秒時点は14時46分20
