再論 福島第一原発 1号機の全交流電源喪失は津波によるものではない

伊東良徳

いとう よしのり
元国会事故調査委員会委員／弁護士

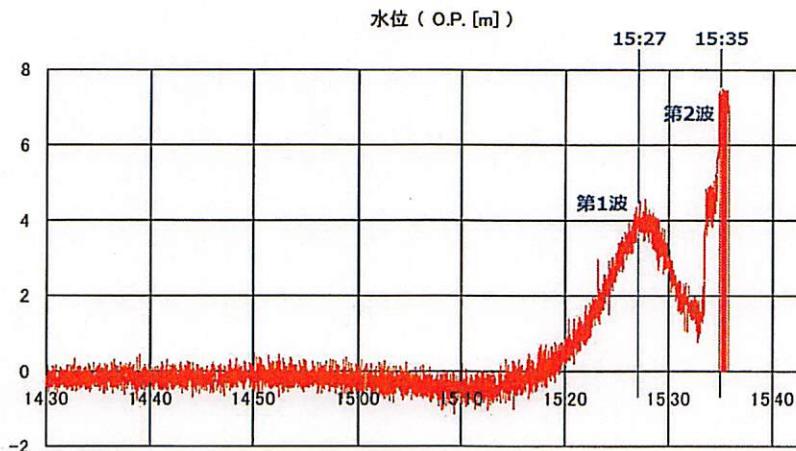
図 1-1—福島第一原発沖合 1.5 km の波高計による津波実測波形(国会事故調報告書参考資料 62 ページ)

非常用電源関係機器の設置されている原発敷地(10m盤:高さ^{*3}O.P.+10m)に遡上したと考えられる津波第2波の敷地到達時刻について、東京電力の中間報告書^{*4}には「津波襲来」「第2波15:35」と記載され^{*5}、政府事故調査報告書^{*6}や日本政府がIAEAに提出した報告書^{*7}等の他の報告書はすべてこれに倣って15時35分頃到達としていた。国会事故調^{*8}の調査の過程で15時35分は福島第一原発沖合1.5km地点に設置された波高計の実測時刻であり、それを敷地到達時刻とするのはおかしいのではないかと東京電力に問い合わせたところ、東京電力は2012年5月15日付で「『15時35分頃』としている津波第二波の到達時刻は、波高計の測定記録です。(略)津波再現計算によると、この1.5kmの伝播所要時間は約2分半です。波高計測定記録に基づいて推定される敷地への津波到達時刻は、15時35分の約2分半後。

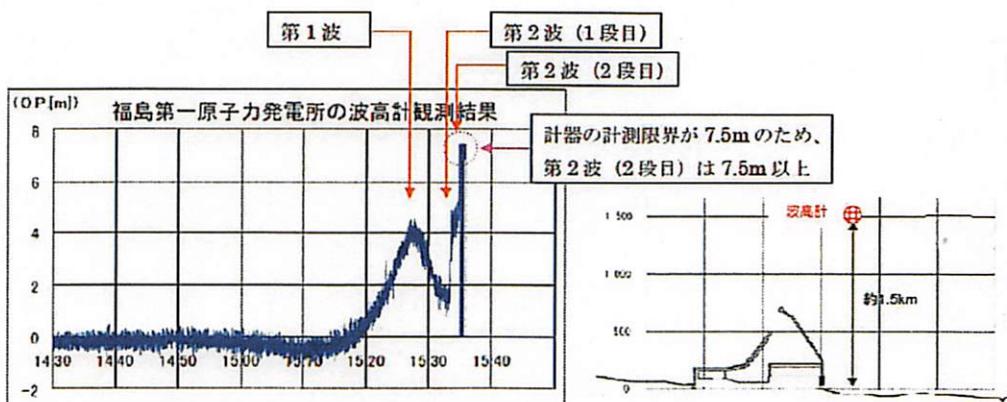
図 1-2 津波実測波形等についての東京電力の定義説明図(第 1 回進捗報告添付地震津波-1-1)

これに対して東京電力は、基本的に筆者の検討方法と同様の手法によりつつ、それまで「第2波」と扱われていた大津波ではなくそれに先行する小さな津波を「第2波(1段目)」と新たに名付けるとともにそれまでの「第2波」を「第2波(2段目)」と呼び変えた上で(図1-2参照)、筆者がその用語法に合わせれば「第2波(2段目)」であるとした津波の写真を「第2波(1段目)」に当たるとして、その結果敷地に週上したと考えられる「第2波(2段目)」の敷地到達時刻を15時36分台とする主張をとりまとめ、2013年10月7日に原子力規制委員会「東京電力福島第一原子力発電所における事故の分析に係る検討会」(以下「規制庁事故分析検討会」という)に提出した^{*16}うえで、同年12月13日により詳細な主張を加えて発表し

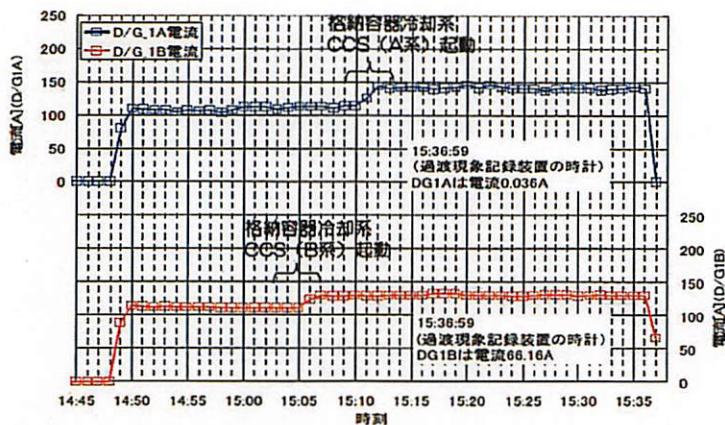
図2-1号機D/G電流値の推移についての東京電力の説明(第1回進捗報告添付地震津波-1-15)

データによれば^{*18}、1号機A系の非常用交流電源はディーゼル発電機の停止以外の原因によって15時35分59秒と15時36分59秒の間のいずれかの時刻、つまり15時36分台に機能喪失している。1号機B系の非常用交流電源は、15時36分59秒時点で非常用ディーゼル発電機が稼働状態であり非常用ディーゼル発電機及び非常用母線の電圧も定格値を維持しているが、非常用ディーゼル発電機の電流が15時35分59秒と15時36分59秒の間のいずれかの時刻に大幅に低下し半減している(図2参照^{*19})。このB系の非常用ディーゼル発電機の電流低下については、東京電力は格納容器冷却系(CCS)の海水ポンプ(CCSW)の停止により負荷が下がったために電流値が下がったと

*19—図2の上半分がA系、下半分がB系の非常用ディーゼル発電機の電流値の推移である。

考えていると説明している^{*20}が、この電流値の低下は格納容器冷却系の起動時の上昇より遙かに大きく(図2参照)、これで説明できるかは疑問がある。

したがって、東京電力発表の過渡現象記録装置の1分周期データによれば15時36分59秒までに、1号機A系非常用電源が機能喪失したことは確実であり、1号機B系の非常用電源にも既に異常が生じていた疑いがある。また、その点を度外視しても、1号機の運転日誌上、当直長引継日誌には「D/G1B トリップ 15:37」、当直員引継日誌には「15:37 D/G1B トリップ→SBO(A系トリップはいつ?)」と記載されており、15時37分にはB系の非常用電源が機能喪失して(先にA系が機能喪失していた結果)、それにより全交流電源喪失となったことが明らかである。

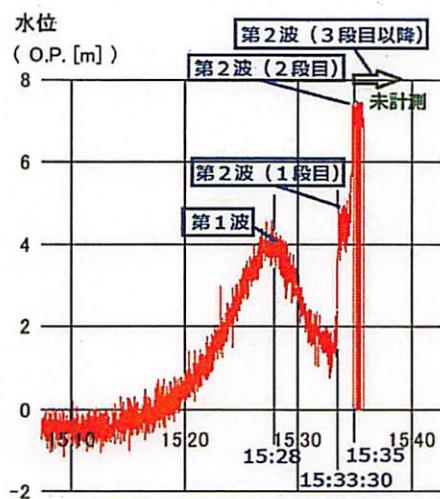
図1-3—福島第一原発を襲った津波の実測波形と波の定義

図1-3は、福島第一原発沖合1.5km地点(水深約13m)の海底に設置された波高計の3月11日15時10分頃以降の実測データである^{*21}。この実測波形は、波高計の測定限界が±7.5mであること、

巨大な津波により波高計に異常が生じたと見られることから、波高が7.5mで打ち止めになり、また15時35分を超えたところで記録がなくなっているが、少なくとも波高が7.5mに達するまでは機能に問題はなかったと考えられている。データのうち数十cm程度のスパイク状の上下動は津波と関係なく通常時にも寄せても返している波(波浪)であり、実際の波は大きな動きの津波と小さな波浪が合成された形になっている。

福島第一原発を襲った津波は、波高計設置位置において15時28分頃にピークを迎える緩やかな上下動(かなり長周期)の「第1波」とその後の急

速に立ち上がる「第2波」に分けられる。福島第一原発を襲った津波については、従前はこの2つの波が議論されていたが、2節で紹介したように東京電力が波高計設置位置において15時33分30秒頃に急速に立ち上がる波高4~5m程度の波に着目し、これを「第2波(1段目)」と呼び、それに続く波高計設置位置において15時35分頃に急速に立ち上がる波高7.5mを超える(波高計の測定限界を超える)津波を「第2波(2段目)」と呼ぶようになった(図1-2参照)ので、混乱を避けるために、本稿もこの名称を用いる^{*22}。なお、筆者は、波高計が測定機能を失った15時35分以降にさらにこれに続く大きな波(波高計によっては測定されない波)があると考えるので、これを「第2波(3段目)」と呼ぶことにする。

第1波は、15時17~8分頃から緩やかに立ち上がり、15時28分頃にピークを迎える。最大波高は約4mである^{*23}。この波形は、図1-3で見るとはっきりとした山型に見えるが、約10分をかけて水位が約4m上昇するものであり、波高計設置位置近辺の水深約10mの海での津波の標準的な速度が約10m/sであることを考慮すると、水平方向で6kmの距離に対して4m、言い換えれ

第2波(1段目)は、第1波のピークから約5分30秒後の15時33分30秒頃に急速に立ち上がり、波高約4~5mに達している。波高計設置位置での波形は棚状になっており、いわゆる「段波」の形状となっている。

第2波(2段目)は、第1波のピークから約7分後、第2波(1段目)から約1分30秒後の15時35分頃に急速に立ち上がり、最大波高は波高計の測定限界の7.5mを超えていることは確実であるが、どれだけの波高に至ったかは不明である。また波の形状も急速に立ち上がっていることは明らかであるが、その後棚状であるのか山型であるのかなども不明である。

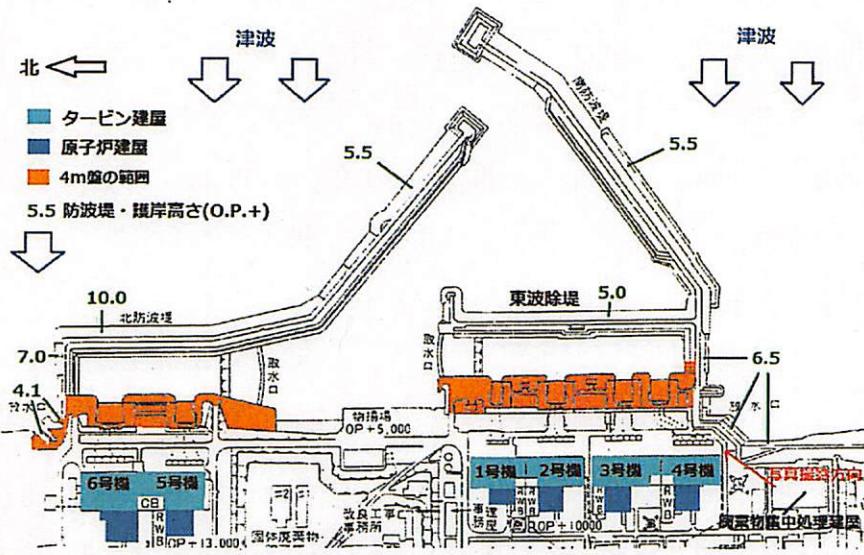
図3—福島第一原発位置関係図(国会事故調報告書参考資料71ページ)

福島第一原発の各号機と防波堤などの配置及び写真の撮影位置等については図3を参照されたい。

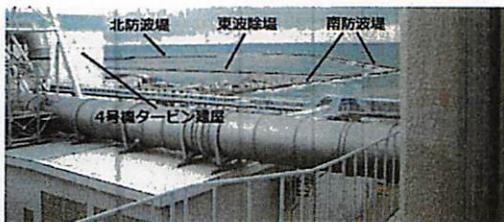
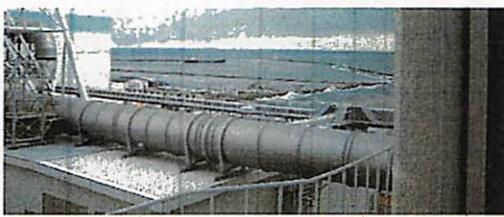
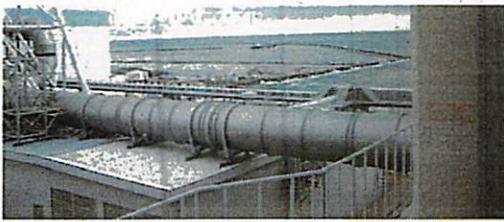
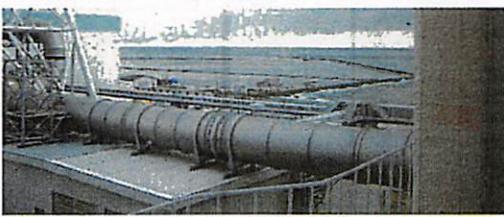
写真2は写真1の34秒後、写真3は写真2の28秒後、写真4は写真3の25秒後に撮影されたものであり、写真1~4はほぼ30秒間隔で撮影されている。

写真1~4では、海面はほぼ水平で通常の波(波浪)が見られるものの津波状の上下動は見られず、南防波堤(写真手前側)、北防波堤(写真左奥)、東波除堤(港内)が露出しているが防波堤の天端部近くまで水位が上昇している様子が写っている。南防波堤及び北防波堤が高さ5.5m、東波除堤が高さ5mであること及び第1波の波形が速い満ち潮状で波高計設置位置での最大波高が約4mであることからすれば、この写真は第1波が福島第一原発敷地直前に押し寄せているところとみるのが自然である。

この写真1~4では、津波の水位が次第に低下していることがわかる。写真1~4を並べて全体的に見てもこのことを理解することは可能であるが、よりわかりやすくするために写真1~4の南防波堤付け根部の同じ箇所(図4参照)を切り出して拡大し、津波の波浪を除いた水位を直線で示し、同じ箇所で防波堤からその水位の直線まで垂線(写真では白抜きにした)を下ろしたものを作成して並

以上のことから、写真1~4は第1波のピーク以降の部分が福島第一原発敷地直前に到達したところを撮影したものであると判断できる。この点については、おそらく東京電力も同意見であると考える。そして、写真1の水位が南防波堤付け根部でも天端部に近くなっていることからすれば、写真1は第1波のピーク付近が福島第一原発敷地直前に押し寄せているところを撮影したものと考えられる。

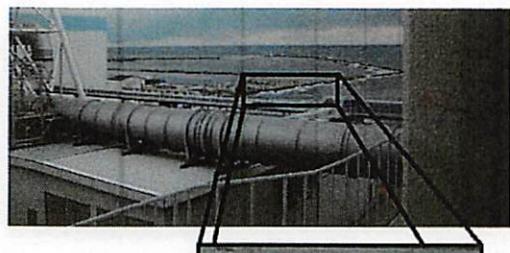
図4—写真切り出し部位説明図

*26—写真(オリジナルサイズは横幅が640ピクセル、切り出し部分は高さ40ピクセル、横幅120ピクセル)を3倍に拡大し(高さ120ピクセル、横幅360ピクセル)、同じ箇所で防波堤から津波水位まで下ろした重線の長さが、写真1-2で9ピクセル、写真2-2で11ピクセル、写真3-2で14ピクセル、写真4-2で16ピクセルとなった。防波堤の側面が傾斜しているので写真上の重線は現場では重線にはならないが、現実の防波堤天端と津波水位の差はこの重線長さに比例しているはずである。

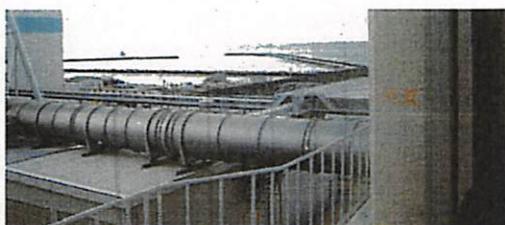
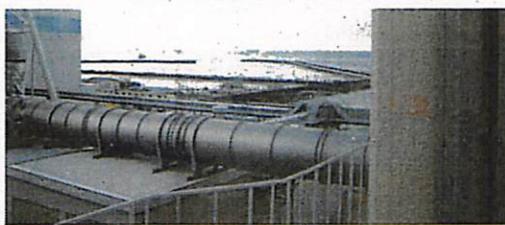
この2枚の写真では、2つの着目点がある。1つは南防波堤付け根部や東波除堤の部分であり、これらが相当程度露出していて、水位が相当程度下がっていることがわかる。東京電力は、これらの写真をもっぱらその観点から説明している。もう1つの着目すべき点は防波堤の先(写真奥)に南防波堤の先端部分とほぼ平行に小さな津波が写っていることである。この津波は、カラー写真でも縮小サイズでは判別しにくく、モノクロ印刷ではほぼ判別できない。そのため、オリジナル写真から該当部分を切り出したものの下に、そのコントラストを強調加工した写真を参考までに示す(写真5-2、写真6-2)。

写真1からカウントすると写真5は5分01秒後、写真6は5分12秒後に撮影されている。筆者は、これが第2波(1段目)であると考える。その理由は第1波のピークから5分ないし6分後、次に写真7以降で見るように第2波(2段目)のはば1分前という敷地近傍への到達時刻が波高計の実測データときれいに整合することにある。

先に6.3で指摘したとおり、写真5と写真6には南防波堤先端部の先(写真奥、海側)に、南防波堤先端部とほぼ平行な小さな津波が写っている。

東京電力は、写真5と写真6は津波の水位が低下したところを撮影したものとか津波ではないふつうの波であると主張しているようである。しかし、写真4の後、3分34秒間撮影しなかった撮影者が、水位が下がったところを撮影しようなどと考えて撮影するか、ましてや11秒間隔で2枚続けて撮影するかは、疑問である。人間の肉眼で助くものは遠くのものでも比較的はっきり認識できるが、これをカメラで撮影すると遠くの撮影対象はほとんど判別できないということがよくある。空を飛ぶ鳥をふつうのカメラで撮影したこと

筆者としては、現実に写真5及び写真6に津波が写っており、その津波は広角レンズでズーム機能を使用せずに約800m先を写した写真でも判別でき、また撮影者が11秒間隔で2枚続けて撮影していることからも到底「津波ではないふつうの波」であるとは考えられず、小さいとはいえる津波であったことは間違いないということと、写

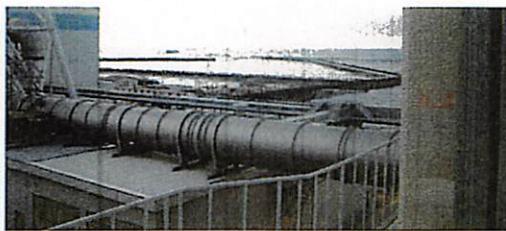
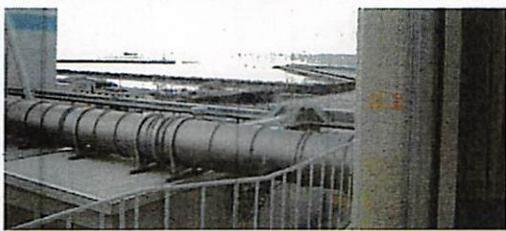
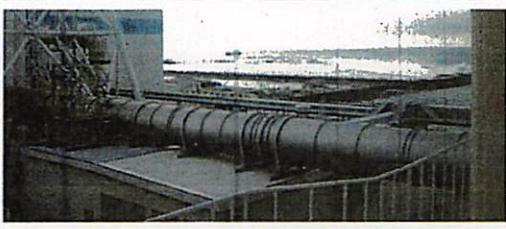
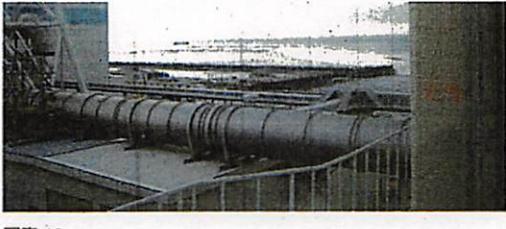
続いて、いよいよ防波堤を呑み込みながら福島第一原発敷地に迫る津波が撮影されている写真7～12を検討する。写真7は写真6の57秒後、写真8は写真7の11秒後、写真9は写真8の17秒後、写真10は写真9の5秒後、写真11は写真10の23秒後、写真12は写真11の4秒後に撮影されている。写真7以降はほぼ連続して撮影されたと言ってよい。

写真7から写真12にかけて、津波が南防波堤及び北防波堤を越流し防波堤が津波に呑み込まれて見えなくなる様子、津波が防波堤先端部から防波堤(南防波堤)付け根部へと原発敷地に迫ってくる様子に目を奪われる。

しかし、ここではさらに2つのことに注目したい。1つは、津波は南防波堤及び北防波堤を越流しているが、港内への波及はあまりなく港内中央部の海はほとんど荒れていないこと、そして港内にある東波除堤は、南防波堤や北防波堤より高さが低いにもかかわらず露出したままであることである。このことから筆者は、この津波が4号機海側エリアに着岸しても、防波堤の奥深くにあることにより守られている1号機敷地への津波

週上には至らなかつたという結論を導いた^{*28}。他方東京電力はこのことから津波の波高が低かつたと主張してこの一連の写真に写っている津波は第2波(1段目)であるとしている。

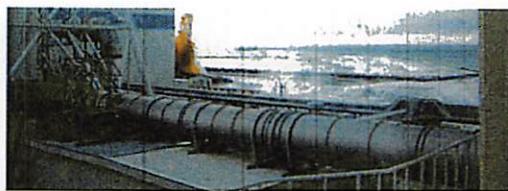
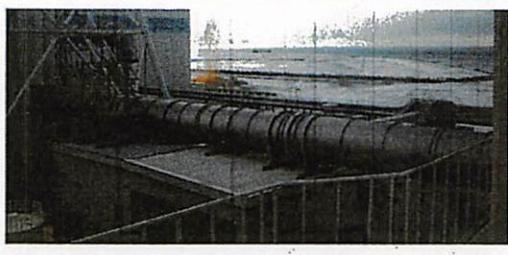
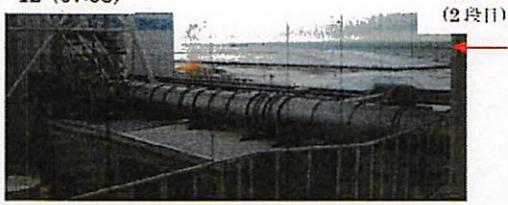
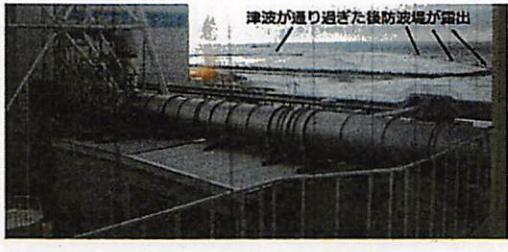
写真12-2は、東京電力が写真12に「沖合に第2波(2段目)と推定される波が認められる」と指摘して矢印を書き込んでいるものであるが、その矢印の手前で、写真7~12に写っている津波

が越流した南防波堤が再度露出しているのが見える。左側に目をやれば船の手前に北防波堤がもつとはっきりと露出しているのが見える(写真 12-3 参照)。

この写真 7~12 に写っている津波が棚状の「段波」であれば、津波の先端部でも後部でも棚状で波高が同じである以上、越流された防波堤はそのまま水面下のはずではないか、棚状で波高は同じなのだから写真 11 でも 12 でも越流が続いているはずではないか。写真 11 と写真 12 で、写真 7~10 で越流された南防波堤と北防波堤が再度露出していることは、まさしくこの写真 7~12 に写っている津波の形状が棚状ではなく山型であることを示している。

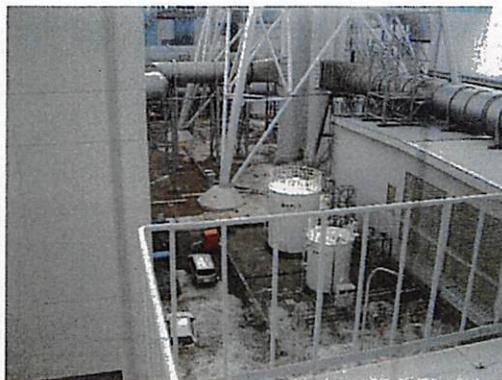
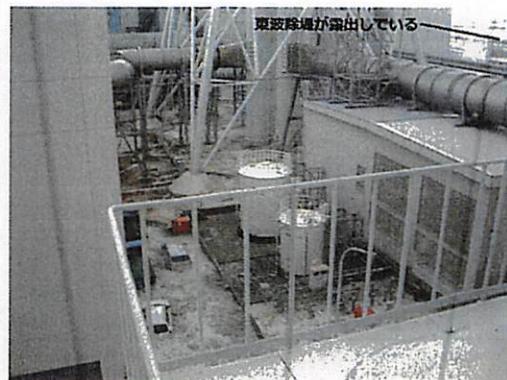
写真 13 と写真 14 は、写真 11 での津波の 4 号機海側エリア着岸後、津波が 4 号機南側の敷地に遡上し始めた様子を撮影したものである。

これらの写真では 10 m 盤の敷地に津波が遡上している様子が写っているが、写真右上隅に写っている港内部分で東波除堤が露出していることからわかるように、防波堤の外側の敷地には津波が遡上しても、この時点では防波堤の内側の 10 m 盤には津波の遡上は開始されていないと解される。この点については東京電力も同意見である^{*30}。

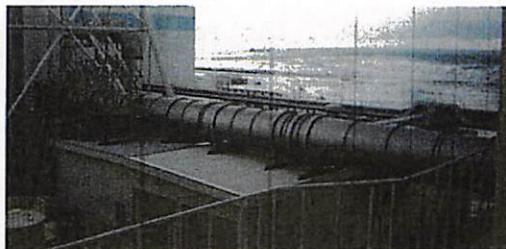
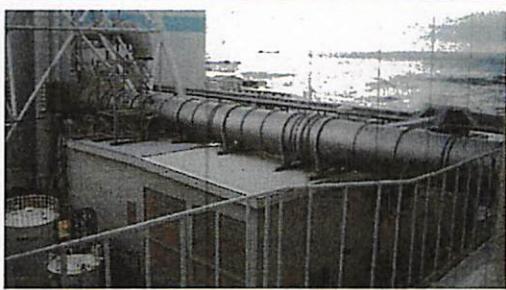
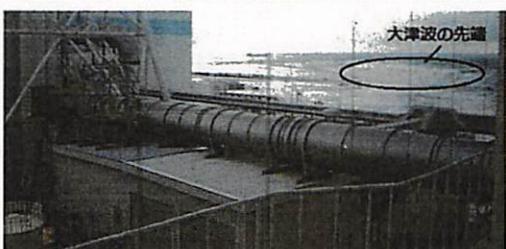
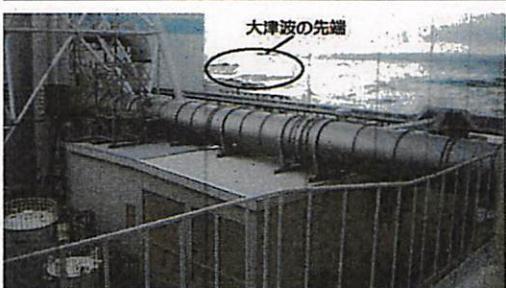
次に、津波が港内にも波及する写真 15 と写真 16 を検討する。写真 15 は写真 11(4 号機海側エリア着岸)の 37 秒後、写真 16 は写真 11 の 52 秒後に撮影された。

写真 15 では大津波が南防波堤をまさに越流しているところで南防波堤に沿って津波が高い波頭を見せている。写真 16 では津波が東波除堤を越流しているが、波の先端が写真 15 での南防波堤の線から大きく北側(写真では左側)に移動していることが読み取れる(写真 15-2, 16-2 参照)。この津波の前線とその移動を地図に落とすと、津波は防波堤の影響で防波堤の内側(港内)では東から西へではなく南東から北西に向けて進行していることがわかる(図 5 参照)。

この写真 16 での大津波の波の先端は東波除堤の 3 号機前部分(2 号機との境に近いといつてもよいが)と見られる(図 5 参照)。したがって、大津波が 1 号機敷地に達するのは、この写真 16 よりもさらに少し後ということになる。写真 15 と写真 16 の撮影時刻差が 15 秒であり、写真 16 の大津波の先端から 1 号機敷地までの距離が最短距離で見ても写真 15 から写真 16 までの大津波先端の移動距離の概ね倍程度と考えられる(図 5-2 参照)ことから、1 号機敷地への大津波の遡上は早めに見ても写真 16 の撮影時刻より 30 秒程度後と、筆者は考える。

以上の検討から、写真 15 までの間は、津波は防波堤内(港内)にはあまり影響を与えておらず、津波が港内に波及するのは写真 15 以降で、港内の一一番奥深くに位置する 1号機の敷地に津波が到達するのは写真 16 よりも後であることが確実である。写真 15 と写真 16 の撮影時刻差が 15 秒でありその間の津波の先端部の進行距離から考えれば、津波が 1号機敷地に達するには最短距離で考えても写真 16 の後 30 秒程度を要すると考

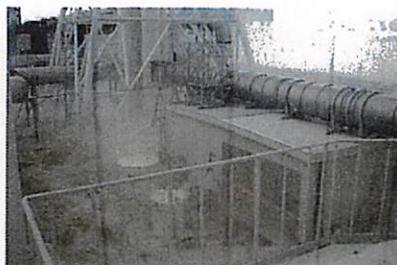
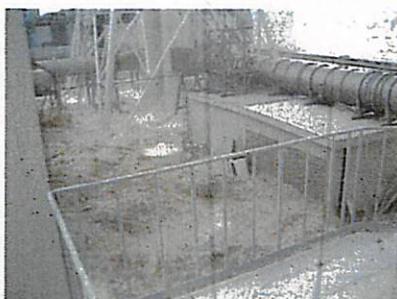
写真 17 及び写真 18 では津波が 4号機南側の敷地を週上する様子が写っている。

東京電力は、「写真 18 の前後には、福島第一原子力発電所の全ての原子炉建屋付近に、高さ O.P.+15 m 程度の津波第2波(2段目)が到達し

ていたものと判断される」としている^{*31}。先に述べたように、防波堤の内側と外側では津波の影響はかなり違っていたと考えるべきであり、防波堤の外側の敷地(4号機南側)への週上の状況から直ちに防波堤の内側の敷地の状況を論じることは正しくないと筆者は考える。

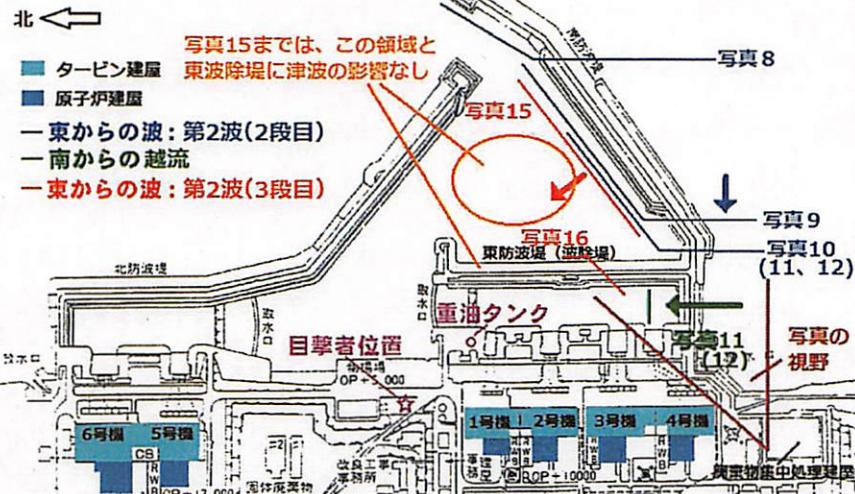
図5-1写真説明図

写真 7 以降の写真のうち海側を撮影した写真について、波の先端部の位置と筆者の見方を図示すると図 5 のようになる。

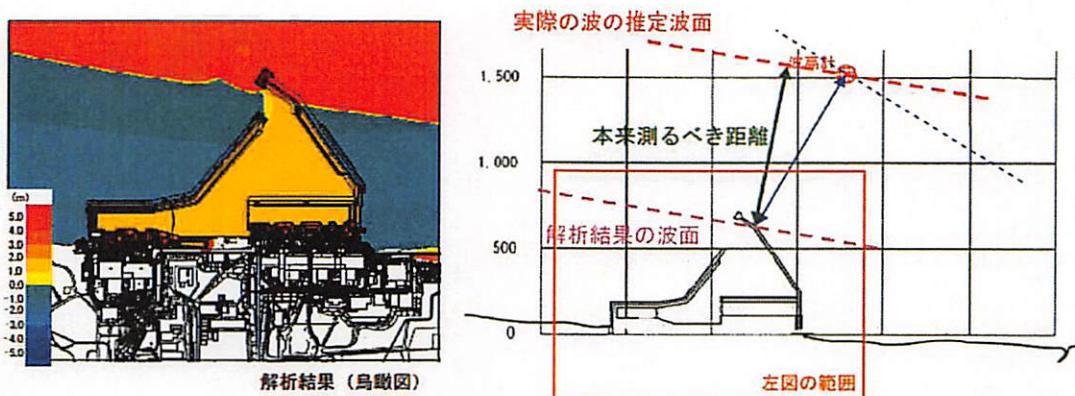
図6—東京電力主張の所要時間計算における本来測るべき距離(第1回進捗報告添付地震津波-1-33)

*40—波高計設置位置から南防波堤屈曲部まで直線距離だと約1000mだが、東京電力の津波再現計算による津波の推定波面(進行方向)から進行距離を推定すると図6のようになり、「本来測るべき距離」はもっと短いというのである。

波高計から南防波堤屈曲部までの距離を、東京電力主張の「本来測るべき距離」としてこの図6からの読み取りで約900mとし、50mごとに区分して、初期波高4.5m(東電主張)で全水深による計算をすると、表2の通り約76秒となる。

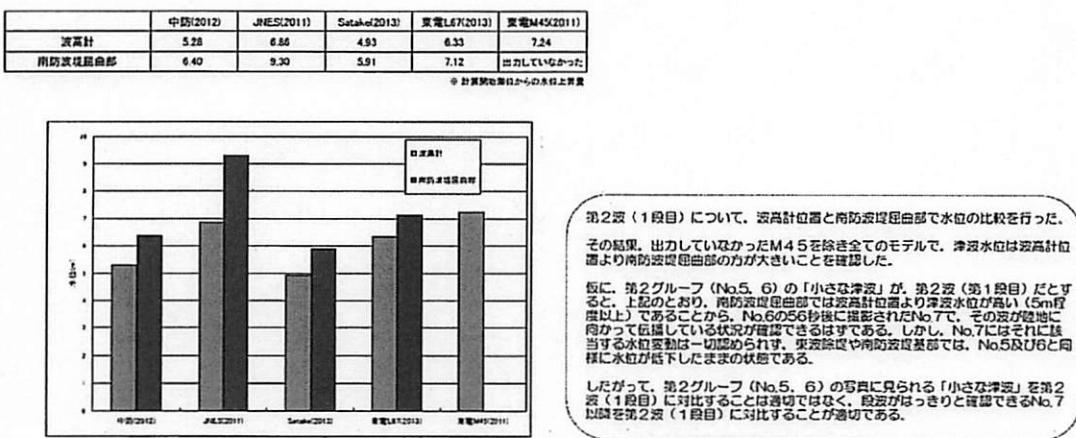
図7-1 津波第2波(1段目)の波高変化についての東電主張

の波高は増幅しており減衰していないという主張をしている(図7参照)*46。

頼性はかなり低い。現に東京電力が2011年に行った再現計算(M45)では、そもそも波高計設置位置において波高数mの第2波(1段目)は再現されていない(図8-1参照)。東京電力は図7(M45は右端)ではどうも再現計算で過大に評価しすぎた第1波を第2波(1段目)と称しているようである(図7のM45の波高計設置位置での第2波(1段目)の波高が7.2m程度にされているので)。

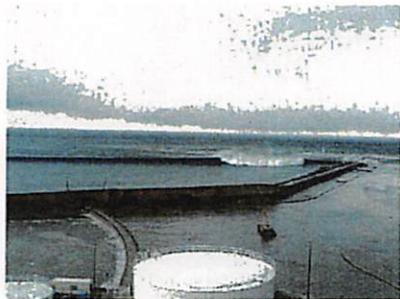
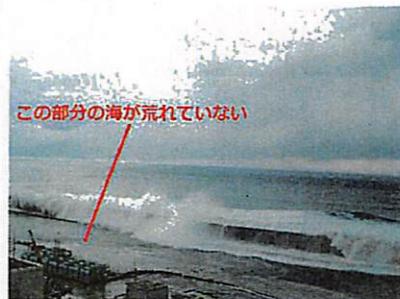
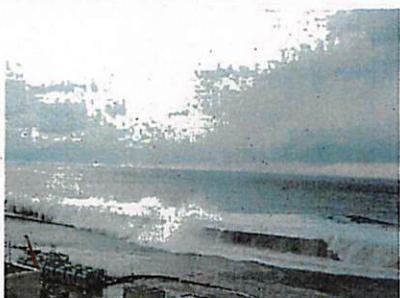
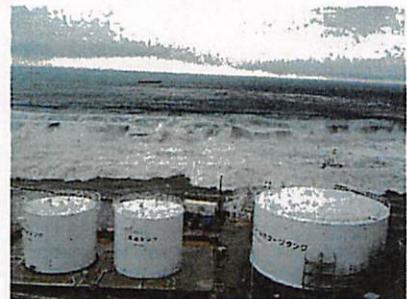
写真 B2 は、北防波堤の 5 号機・6 号機直前の部分を襲う津波を撮影したものである。この写真では津波がまさに防波堤を越えているところが撮影され、津波の先端は一部防波堤を越えて手前側に落ちて水しぶきを上げている。しかし、その津

波が落ちて水しぶきを上げている領域よりさらに手前の部分(写真では下側の細い部分となる。写真 B2-2 参照)の海が全く荒れていないことから、やはり写真 7~12 に写っている津波と同じ波であると判断できる。

次に写真 B3 では、防波堤を破壊した波が写真 7~12 に写っている津波同様に棚状ではなく山型の形状であることに加え、その後にさらに大きな次の波が来ていることも、写真 11, 写真 12 と同様である。

以上の検討から、写真 B2 に写っている津波が写真 7~12 に写っている津波と同じ波であることは間違いないといってよいだろう。

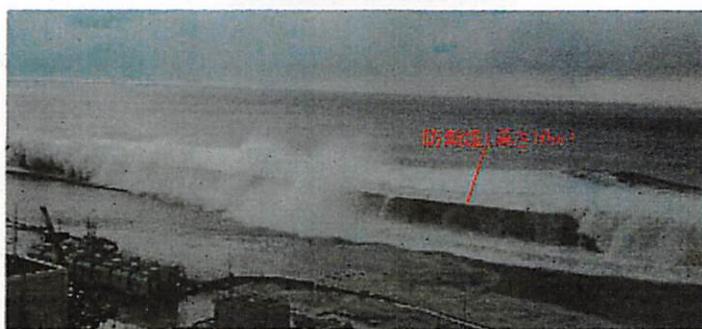
図11—波高が10m以上と評価された写真(IAEA宛日本政府報告書の図III-2-5)

【福島第1原発 津波未収状況 2011年3月11日 固体廻収物貯蔵庫東側のり面(5号棟の近傍(南側)から東側を撮影)=東京電力提供】

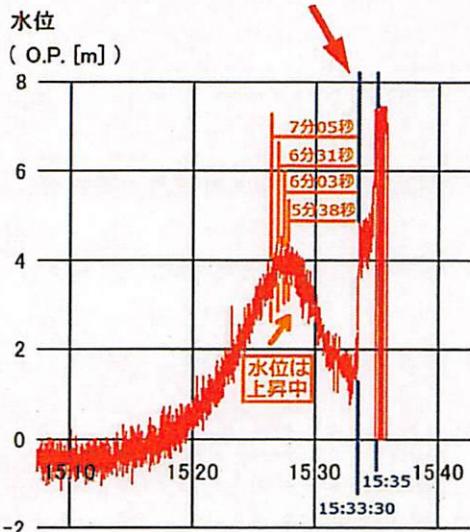
図 12—写真 1~4 撮影対象説明図 1(東京電力主張の場合)

東京電力がいうとおり、写真 7~12 に写っている津波が第 2 波(1段目)であるとしてみよう。写真 11 ではその波が 4号機海側エリアに到達してしぶきを上げている。つまり写真 11 では第 2 波(1段目)の先端が敷地直前部、言い換えれば南防波堤付け根部に到達していることになる。写真 1~4 は第 1 波が敷地直前部に押し寄せる様子を撮影したものであることが明らかだが、写真 11 の 7 分 05 秒前(写真 1)~5 分 38 秒前(写真 4)に撮影されており、南防波堤付け根部という同一箇所に着目すれば、第 2 波(1段目)の先端の 7 分 05 秒前から 5 分 38 秒前の津波を撮影していることになる。もし、津波が波高計設置位置の波形のままで順次福島第一原発敷地直前に到達したとしたら、写真 1~4 は波高計の波形で第 2 波(1段目)の先端(急速立ち上がり部)より 7 分 05 秒前から 5 分 38 秒前の部分を撮影したことになる。これを図示すると図 12 の通りになる。

つまり、写真 11 に写っている津波が第 2 波(1段目)であるとすれば、写真 1~4 は第 1 波のピーク前、水位上昇過程を撮影していることになってしまう。先に検討したとおり、写真 1~4 では

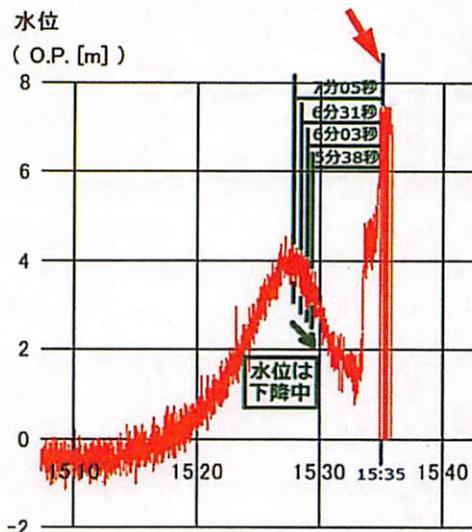
図 13—写真 1~4 撮影対象説明図 2(筆者の主張の場合)

ちなみに筆者が主張するように写真 11 に写っている津波が第 2 波(2段目)とするとどうなるかを同様に図示すると図 13 の通り、写真 1~4 は第 1 波のピーク後の水位低下過程に該当する。

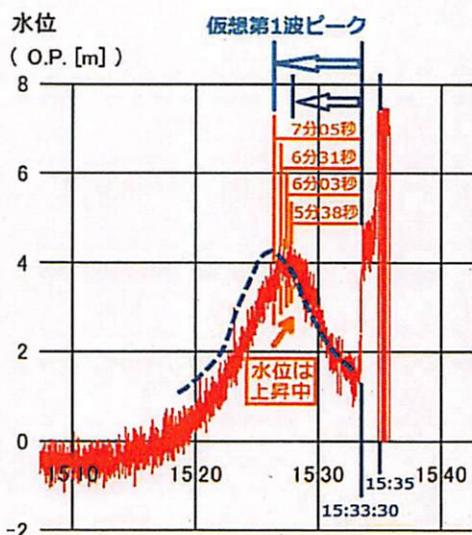
図 14—東京電力主張に見合う第 1 波のピーク説明図

単純にいえば、東京電力の主張を正当化するためには、例えば図 14 の破線のように敷地直前までの 1.5 km の進行の間に第 1 波のピークと第 2 波(1 段目)の立ち上がりの間隔が約 1 分 30 秒拡大する必要がある。
