活断層 とは何か

池田安隆 島崎邦彦 山崎晴雄

3 地盤災害

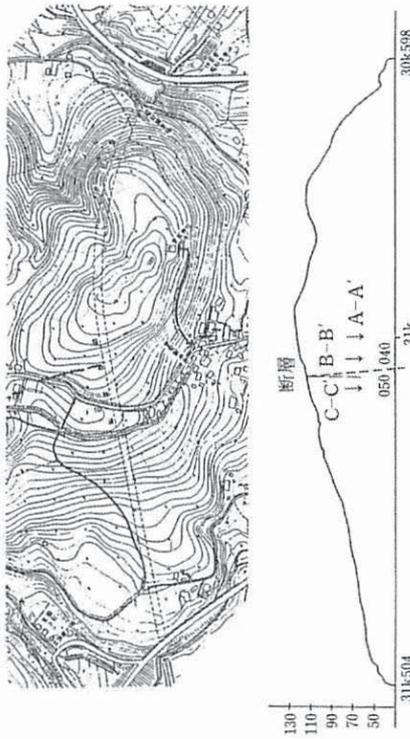
図20 稲取トンネル付近の地表地震断層とトンネル内の断層通過位置 (およそ31km.040~050m) 推定される断層面の傾斜は80°N. 矢印はA-A'~C-C'の断面位置. [山崎ほか, 1979]

泥流堆積物で、トンネル自体より強度が低かった。このため、断層変位が起きてもトンネル自体に強い剪断応力が加わらなかったため、トンネルは幅広いゾーンで撓曲状に変形したものと考えられる。

このようにトンネルの変形様式は、地山の岩盤の強度とトンネル覆工の強度の関係に左右され、地山が固結度の低い地層や幅広い破砕帯である場合には、覆工コンクリートの強度が大きいと、トンネルは断層変位による破壊ではなく、撓曲状に変形することがあると考えられる。

上記の被害の激しかった区間では、トンネル掘削時に幅一メートルの粘土化した断層破砕帯が報告されており、これが変位したものと思われる。トンネル上の地表に現れた地表地震断層の位置とトンネル内の被害中心点を結ぶと、図20のように断層面は七〇〜八〇度北に傾斜していることがわかる。

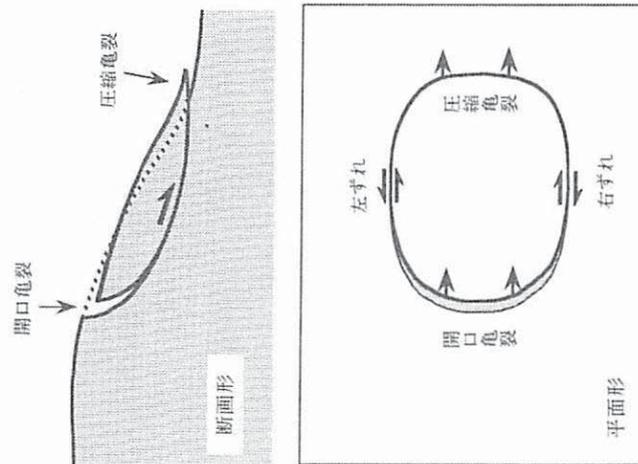
図21 地すべりの模式図
地すべり地塊の上には開口亀裂が、先端部には圧縮性の亀裂が生じる。また、地すべり地塊の側方部では、斜面の傾斜方向に向かって右側で右ずれ、左側で左ずれの亀裂が生じる(下図)。

図21に模式的に示すように、地すべりは斜面の一部が重力によって下方に移動する現象である。地すべりに伴う亀裂はその一部分だけを見ていると、地表地震断層と区別がつかないが、地すべり全体では特徴的なパターンを示すので、地表地震断層と区別できる。つまり、地すべり地塊の上部には開口亀裂が生じるが、逆に先端部には圧縮性の亀裂が生じるはずである。また、地すべり地塊の側方部では、斜面の傾斜方向に向かって右側で右ずれ、左側で左ずれの横ずれ断層のような亀裂が生じる(図21)。図22は地すべり先端部に生じた圧縮性亀裂の一例である。

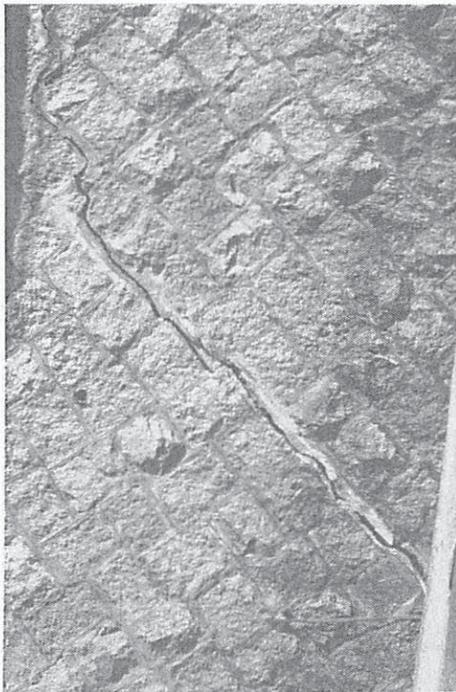
図23 地すべりに伴う開口亀裂 (兵庫県芦屋市) この亀裂は1995年兵庫県南部地震の際に、約2cm開口した。この開口部には、過去にセメントを充填して補修した形跡(白っぽい部分)が認められる。[池田撮影]

ばある。図23は、兵庫県南部地震の際に芦屋市の丘陵地域で生じた開口亀裂の一例である。亀裂の生じた石垣には、セメントで補修した跡が認められるので、過去に活動した地すべりが今回の地震に伴って再活動したことがわかる。この周辺は、地盤が良好なために建物の被害は一般に軽微であった。しかし、局所的に大きな被害が認められ、それらはほとんど例外なく地すべりに伴う亀裂上にあつた(図24)。

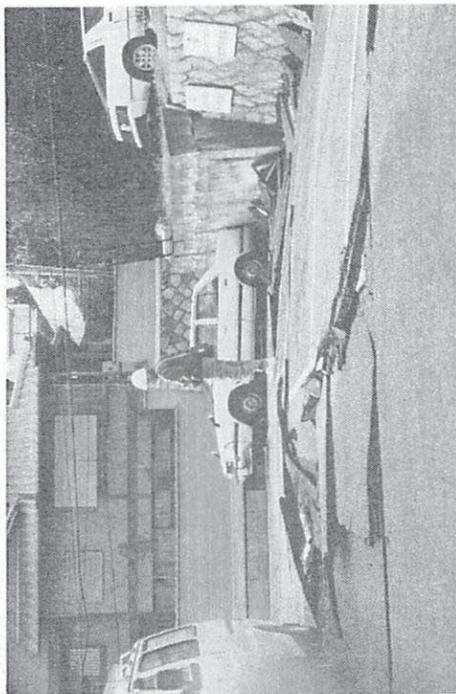
図22 地すべり地塊先端部に発達する圧縮性亀裂 (兵庫県西宮市) 写真右手の地すべり地塊が左に向かって移動し、その結果アスファルト舗装に圧縮亀裂が生じた。アスファルトの板の重なりから判断して、水平短縮量は1m以上ある。[池田撮影]

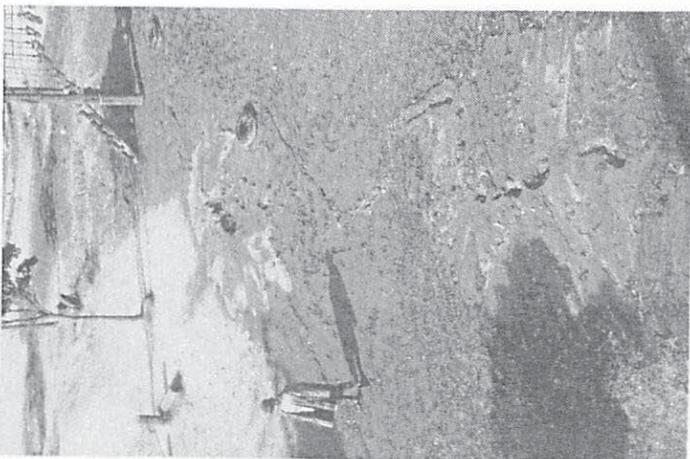
図25 海岸部に生じた噴砂の列(兵庫県芦屋市)
噴砂は地下で液状化が起こったことを示すよい証拠である。写真手前の噴砂には直線状に配列するクレターがある。クレター一列の延長上には、さらに2つの噴砂があり、これらが地下の亀裂に沿って噴出したことを示している。[池田撮影]

液状化した砂層は、側方へ流動しやすく、また地盤表層部に亀裂が生じるとそこから地表に噴出する（噴砂現象、図25）。その結果、地盤は著しく支持力を失い、不等沈下や陥没を生じて地上の構造物に被害を与えることがある。

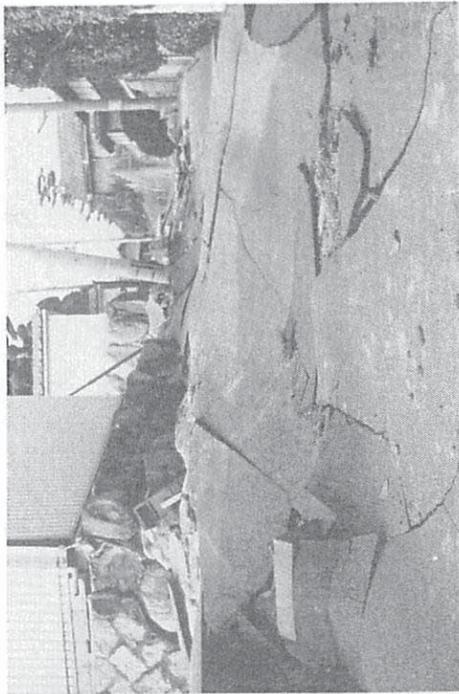
図24 地すべり地塊側方に発達する亀裂帯(兵庫県西宮市)
亀裂帯は道路に沿って向こう側へと延びる。道路を境に、左手の地すべり地塊が手前に向かって移動している。この亀裂の延長上にあった家屋は倒壊した。

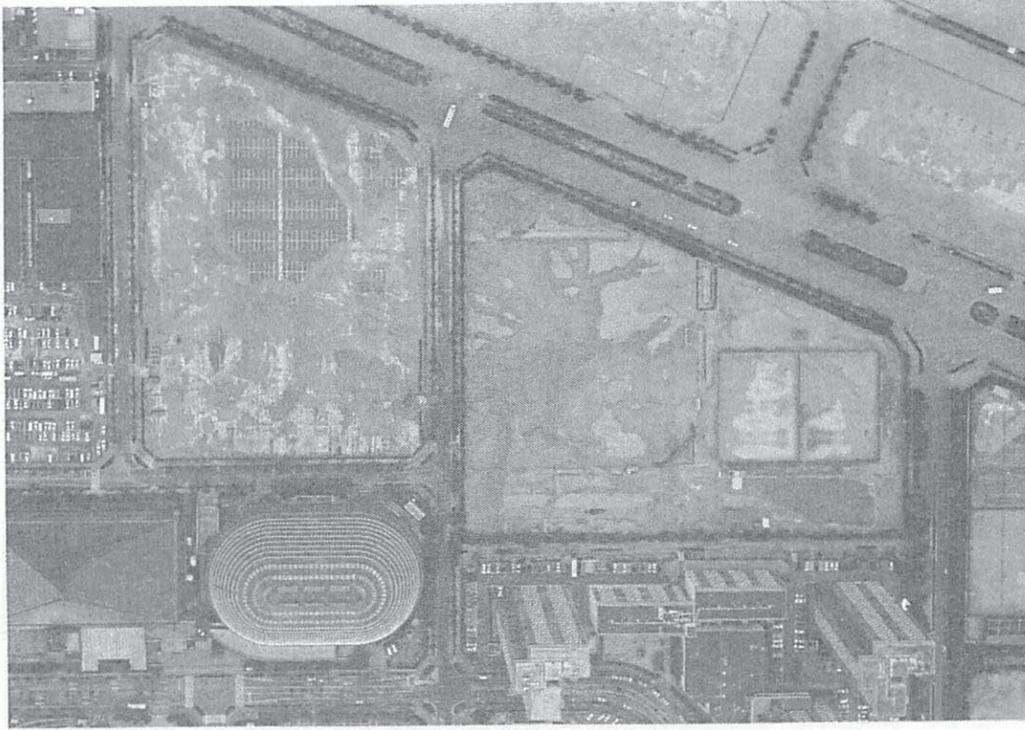
図26 埋め立て地に発生した液状化災害（神戸市ポートアイランド）
[国際航業(株)提供]

兵庫県南部地震では、神戸市から西宮市にかけての海岸部で噴砂現象が認められた。とくに、海岸埋め立て地では、いたるところで噴砂が見られるので、ほぼ全面的に液状化が起こったものと考えられている。埋め立て地に立地している神戸港の港湾施設、六甲アイランドやポートアイランドの埠頭などは、地盤の液状化とそれに伴う側方流動によって、ほとんど使用不能になった（図26）。
