平成23年5月13日
(社)日本地すべり学会災害報告会
「東日本大震災における斜面災害の実態」

東北地方太平洋沖地震発生直後の斜面災害状況 と福島県白河市の地すべり災害

PWRI 土木研究所 土砂管理研究グループ
地すべりチーム 武士俊也

福島県白河市の地すべり等発生状況

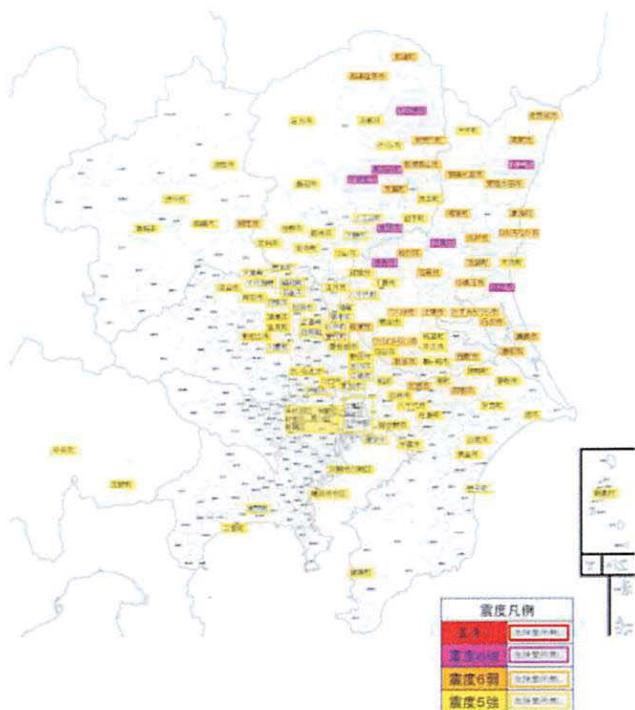
東北地方太平洋沖地震 市町村毎の震度分布

各市町村の震度は3月11日15時1分気象庁発表の東北地方太平洋沖地震(14時46分頃発生)による。
この地図の作成にあたっては、国土交通省の承認を得て、同様条件の数値地図(地図番号:「地図番号:平成23年版、第3回」)

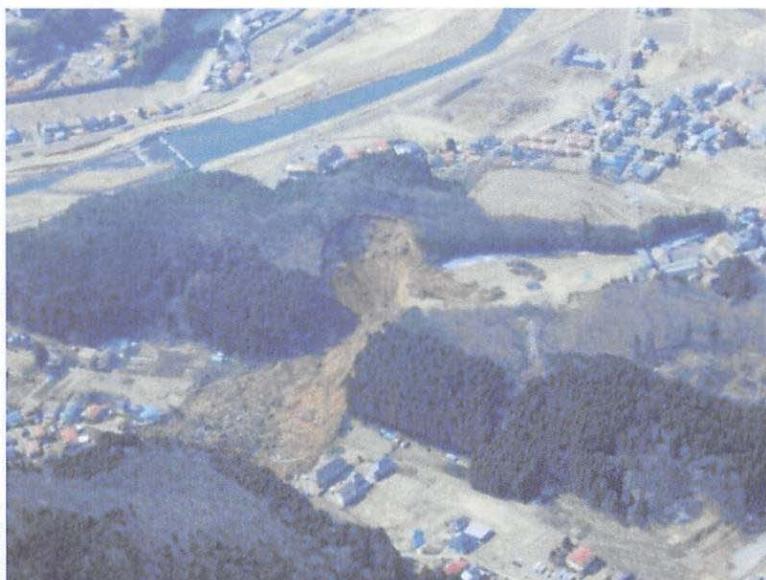
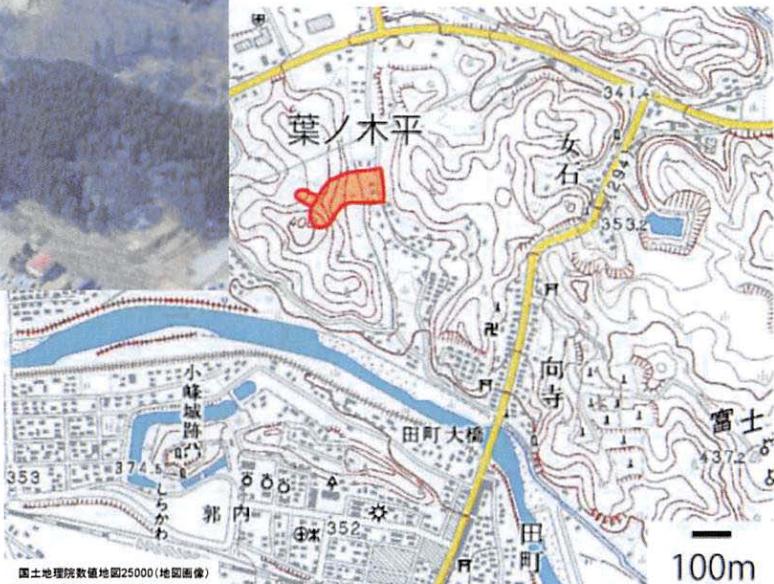
白河市葉ノ木平

被害状況: 死者13名、全壊10戸
斜面長(最大): 160m
移動距離(末端): 120m
斜面幅(最大): 70m
堆積幅(最大): 120m
深さ(最大): 10m

- 福島県白河市で発生した地すべりは、土塊が攪乱されて流動化し、移動距離が比較的長く、かつ、土塊が側方にも広がるという特徴が見られた。特に葉ノ木平では甚大な被害が発生した。
- 地すべり発生前の斜面は明瞭な地すべり斜面を呈さず、初生的な地すべりと考えられる。
- 発生箇所の地形は、凸型斜面、または凹型斜面の谷頭部であった。
- 周辺の地質は風成ローム層であり、すべり面（傾斜15～20度）は砂質土/粘性土の境界であった。
- 古い谷状地形を埋めて堆積した砂質の風成ローム層が、地震動によって安定を失い、流動化した可能性が考えられる。

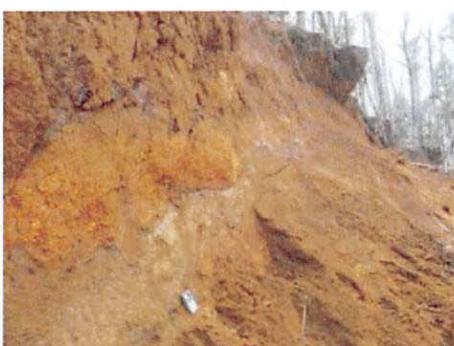
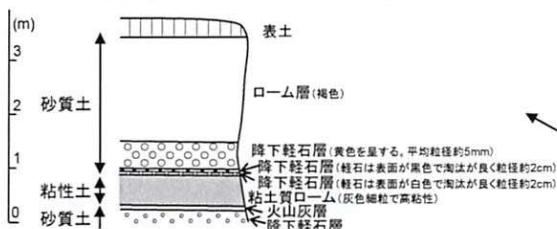
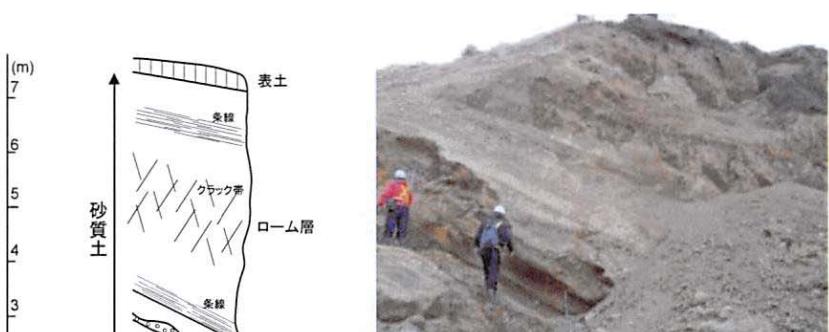
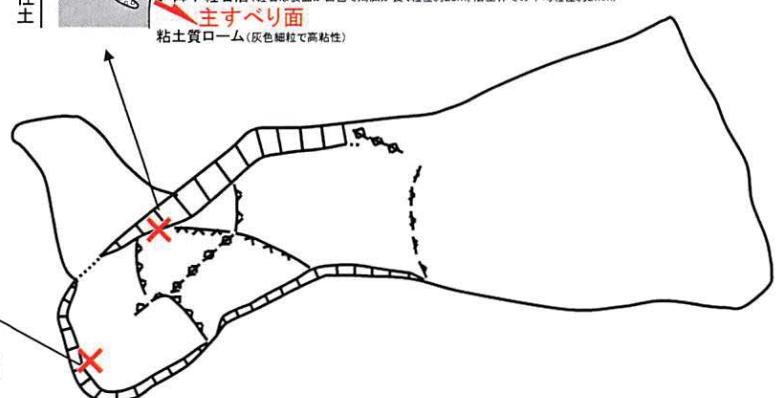
地すべり地の地質的特徴

- ・砂質土層の厚さの違い
- ・傾斜した砂質土/粘性土境界
→古い谷状地形を埋積した可能性

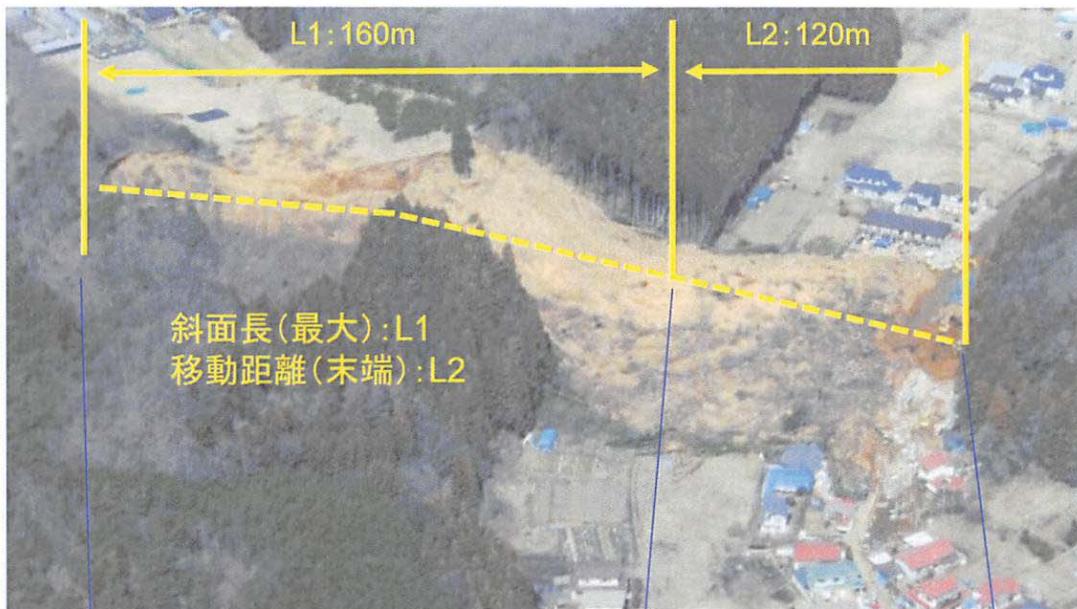
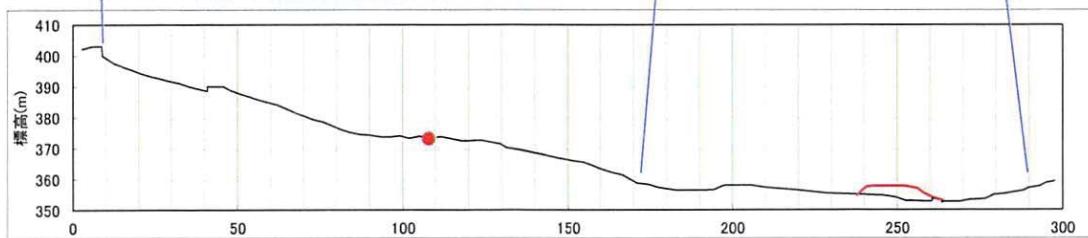
地すべり土塊の流動化(縦断方向)

斜面長(最大):L1
移動距離(末端):L2

※縦断図は災害後の簡易測量から作成

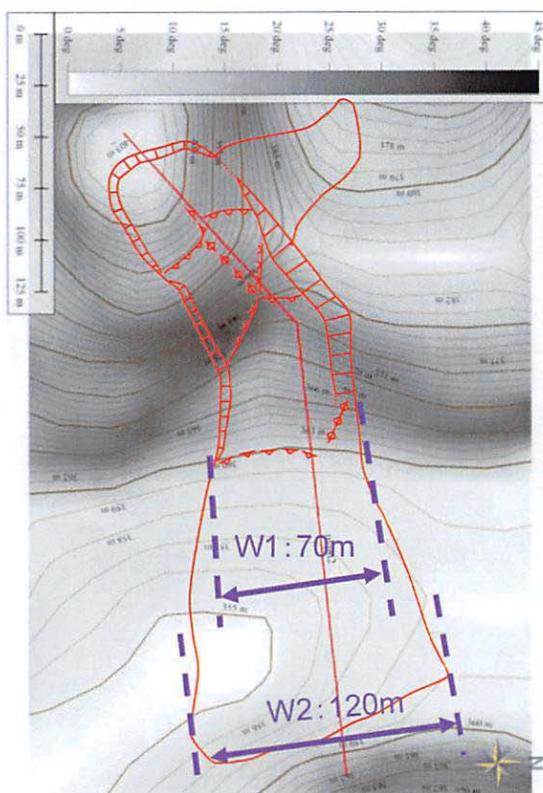
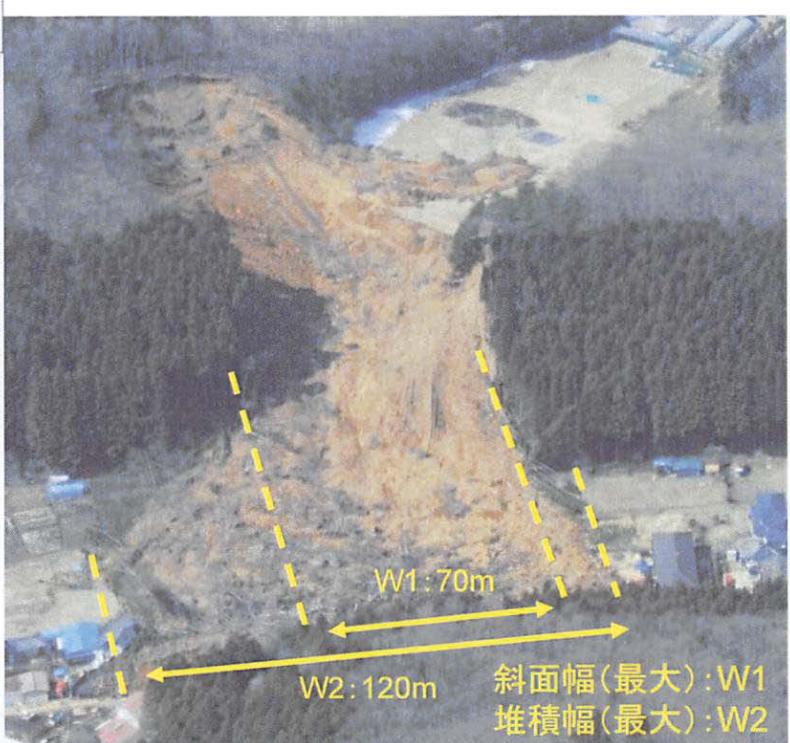
地すべり土塊の流動化(横断方向)

W1: 70m
W2: 120m
斜面幅(最大):W1
堆積幅(最大):W2

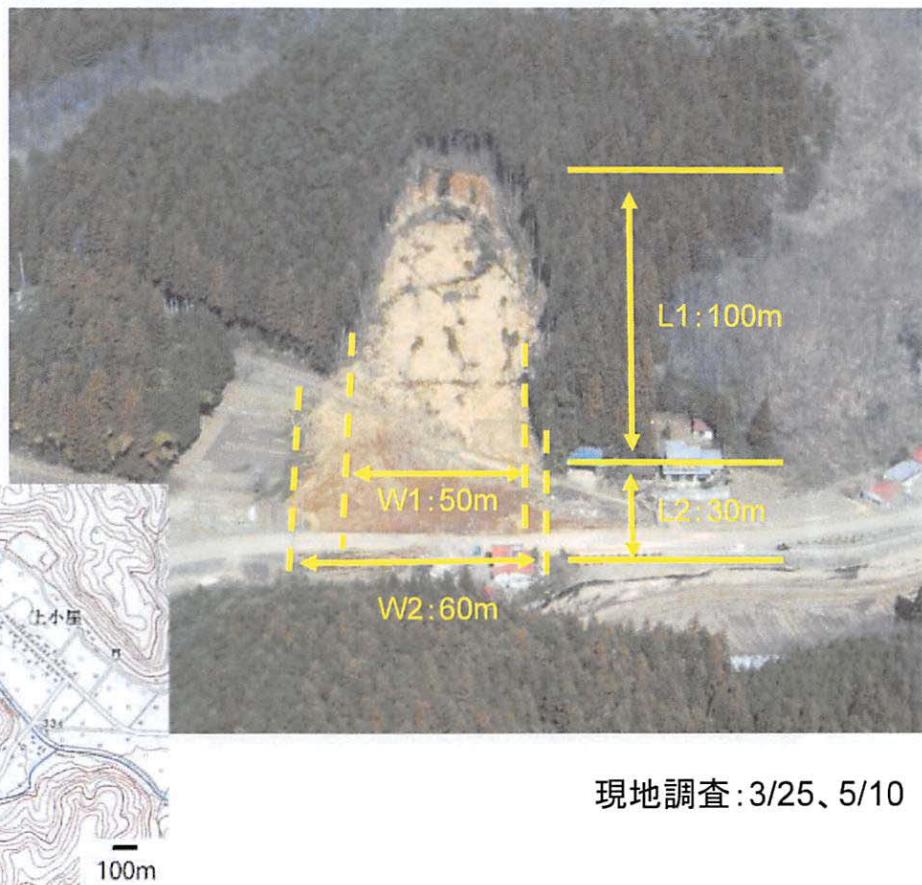
白河市大信隈戸岡ノ内地区

被害状況:死者1名、
全壊1戸

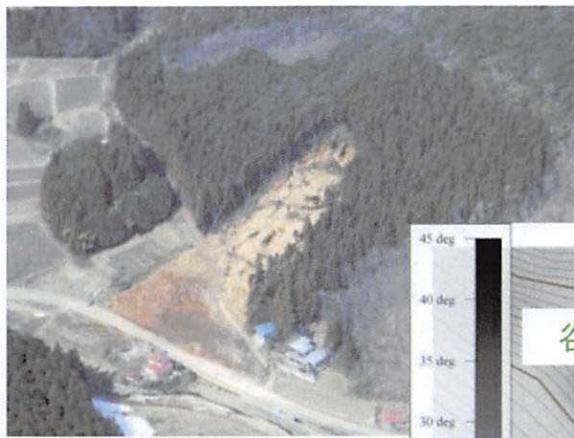
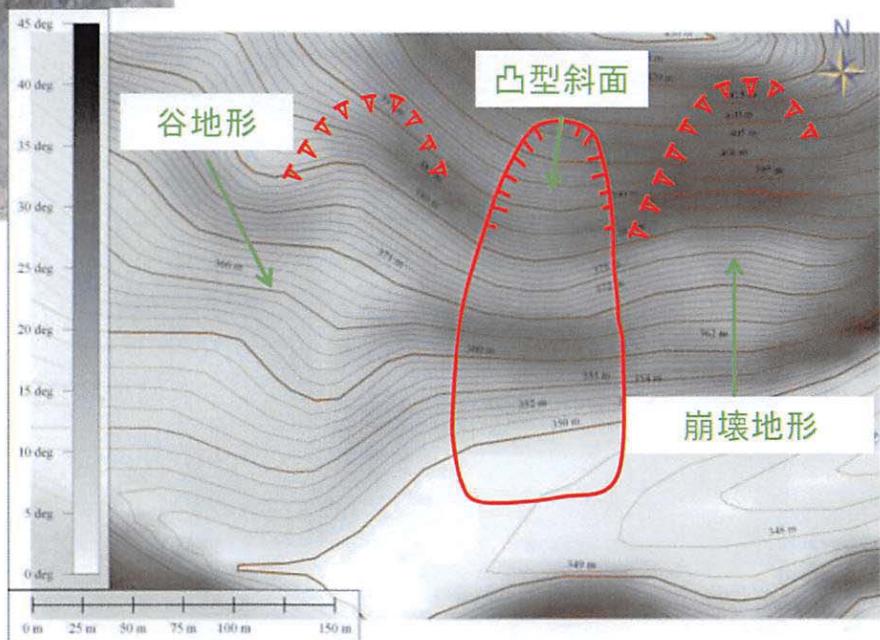
微地形・元地形の状況(岡ノ内)

※地すべり形状、傾斜変換線は災害後の状況
※等高線は基盤地図情報数値標高モデル10mメッシュから作成(災害前)

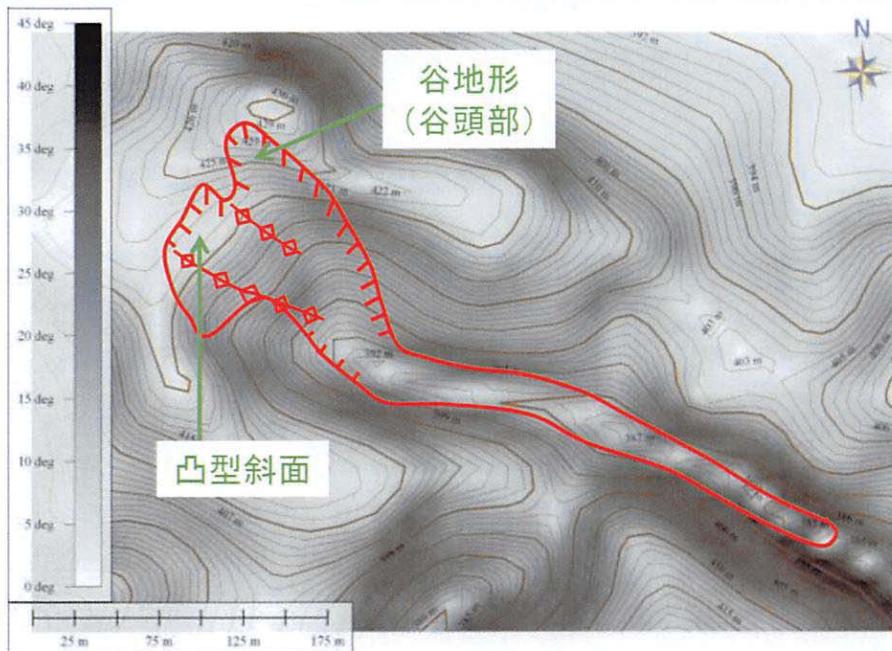
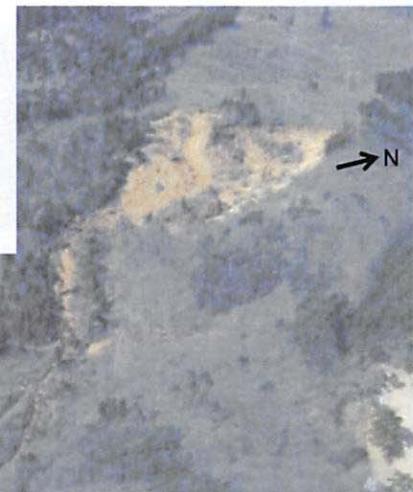
微地形・元地形の状況(堂ヶ作)

※地すべり形状、傾斜変換線は災害後の状況
※等高線は基盤地図情報数値標高モデル10mメッシュから作成(災害前)
