## 中越地震により発生した塩谷神沢川地すべりの発生機構の解明

湯沢砂防事務所 (前) 流域対策課長 山本 悟  
 流域対策課 中嶋 邦博  
 ○流域対策課 坂井 佑介

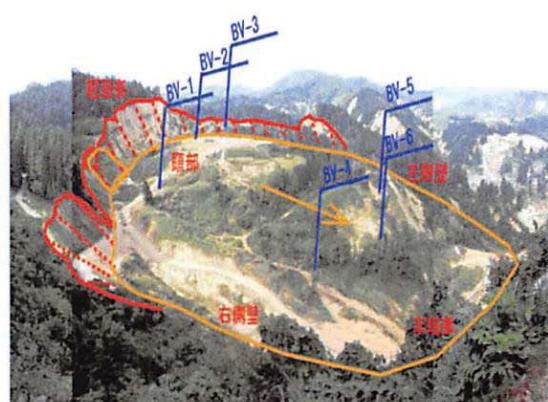
写真-1 塩谷神沢川地区地すべり

塩谷神沢川地すべりは新潟県小千谷市塩谷地区に位置する、芋川支流土留川右岸側の標高200m～400mの南東向き斜面で発生した。地すべり規模は、斜面長650m、幅450mで、背斜軸を背にして南北方向一東西方向に落差50mの滑落崖が形成され、その南東に地すべり移動体が存在する。移動距離は100m近くに達し、地震により不安定化した斜面が高速移動し、対岸斜面に衝突し停止している。中越地震の際、当該地区は震度6強の揺れの範囲に入っていた。

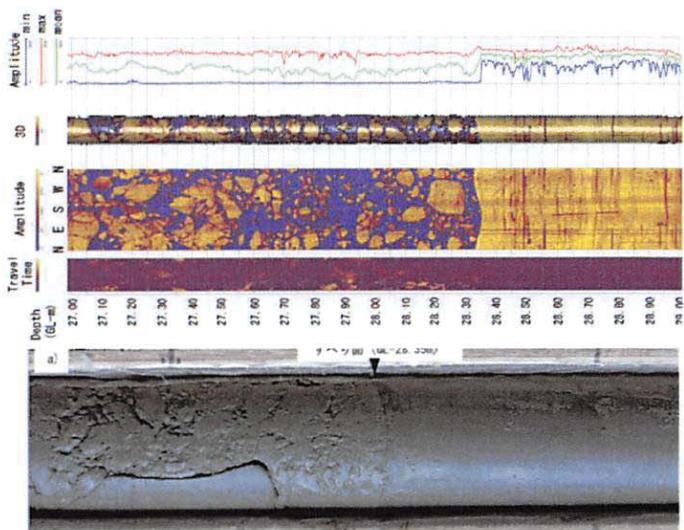
図-2(上)、BHTV (Borehole Televiewer 画像)

BV-3号孔で実施したBHTV画像を図-2に示す。GL-28.34m以深は、反射強度の最小値が弱く、粘性土の含有率が高いと考えられる。また、GL-28.34m以浅は、せん断が進み、岩盤がブロック状になっている状態である。この不連続面の構造は、偏角補正を施して、すべり面の走向傾斜はN41° E17° Eである。

すべり面深度として、反射強度の変化が急激に変わるGL-28.34m付近がすべり面であると考えられる。（ボーリングコアで擦痕を確認 写真-2）

写真-1(下) コア写真

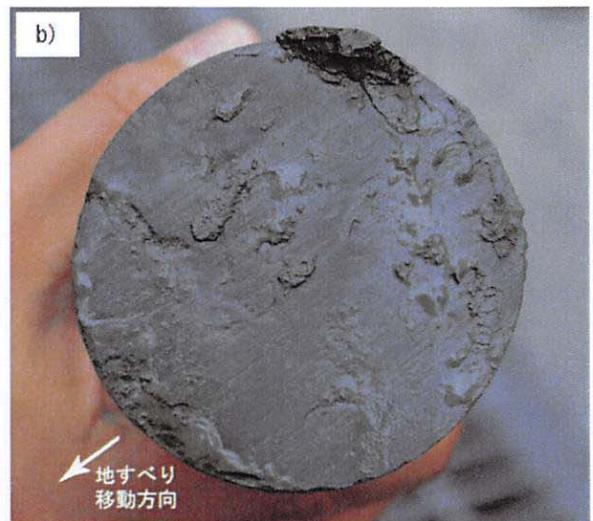
写真-2 すべり面表面にみられる擦痕

(BV-3号孔 GL-28.3m)

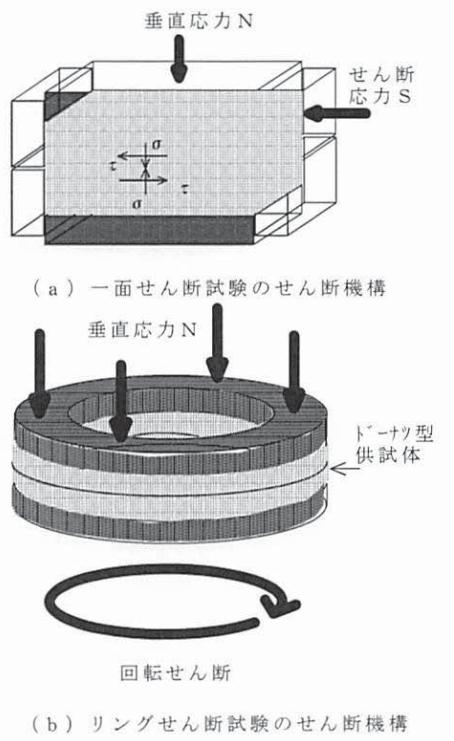
（図-1） リングせん断と一面せん断の違い

リングせん断試験機は一面せん断試験機と同様に直接せん断型試験機に分類される。ただし、リングせん断試験機は一面せん断試験機とは違い、回転せん断を行うことによって一様なひずみを与えながら、せん断変位を無限に大きくとることが可能な試験機であり（図-1），これにより（図-2）に示すような粘土の残留強度を得ることが可能となる。

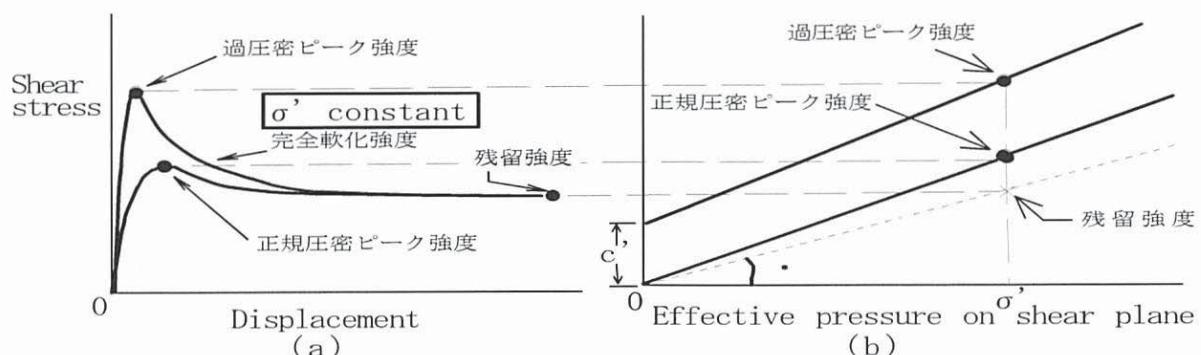
（図-2） 正規圧密粘土及び過圧密粘土のせん断特性

（図-2）には、ある垂直応力におけるせん断応力を直線回帰することでピーク強度、残留強度が決定されることが模式的に示されている。従来の一面せん断試験が、せん断変位の制約によりピーク強度（過圧密粘土）、完全軟化強度（正規圧密粘土）の計測に限定されたものであったのに対し、リングせん断試験は、変位不足を解消することで、従来計測不能であった残留強度測定を可能にしている。

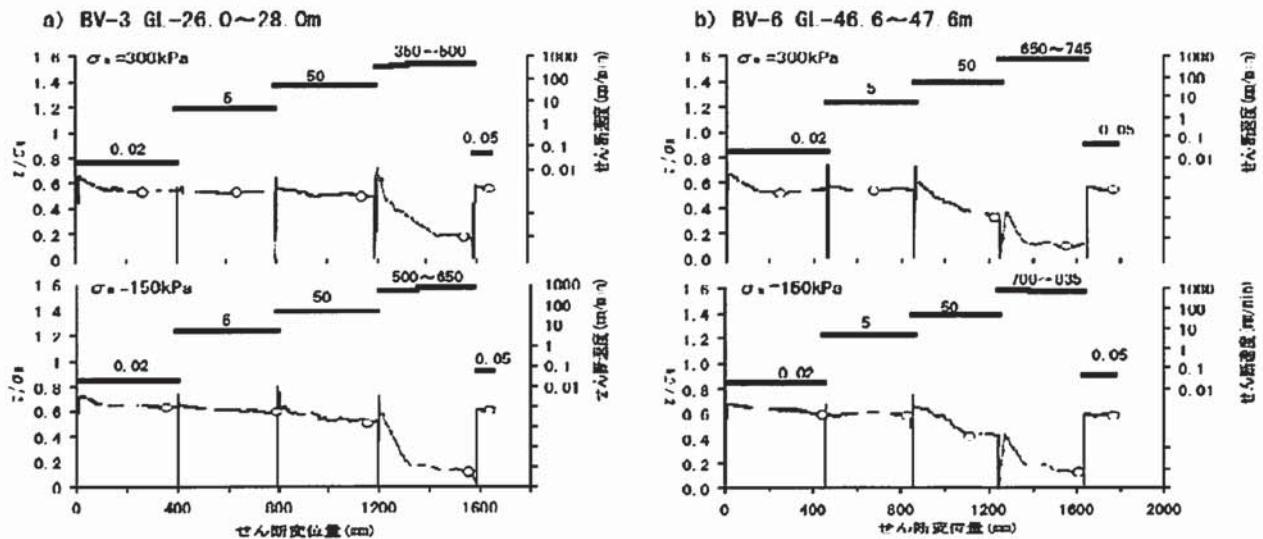
(図-3 セン断速度の変化に伴う摩擦係数の挙動)

リングせん断試験の結果を図-3に示した。BV-3、BV-6 試料のせん断速度変化に伴う摩擦係数 ( $\tau / \sigma$ ) の挙動をみると、せん断速度が 50mm/min に上昇すると徐々に強度が低下し、500mm/min 前後になると両試料とも大きな強度低下が認められた。つまり、地震によって不安定化した斜面が滑動を開始し、50～500mm/min 前後の移動速度まで達した時点ですべり面のせん断強度が大きく低下し、更なる高速移動へと進展した機構が想定される。
