はじめに

第1章 福井地震災害の概要

－戦災・震災・水災－

第9章 福井地震から学ぶ教訓

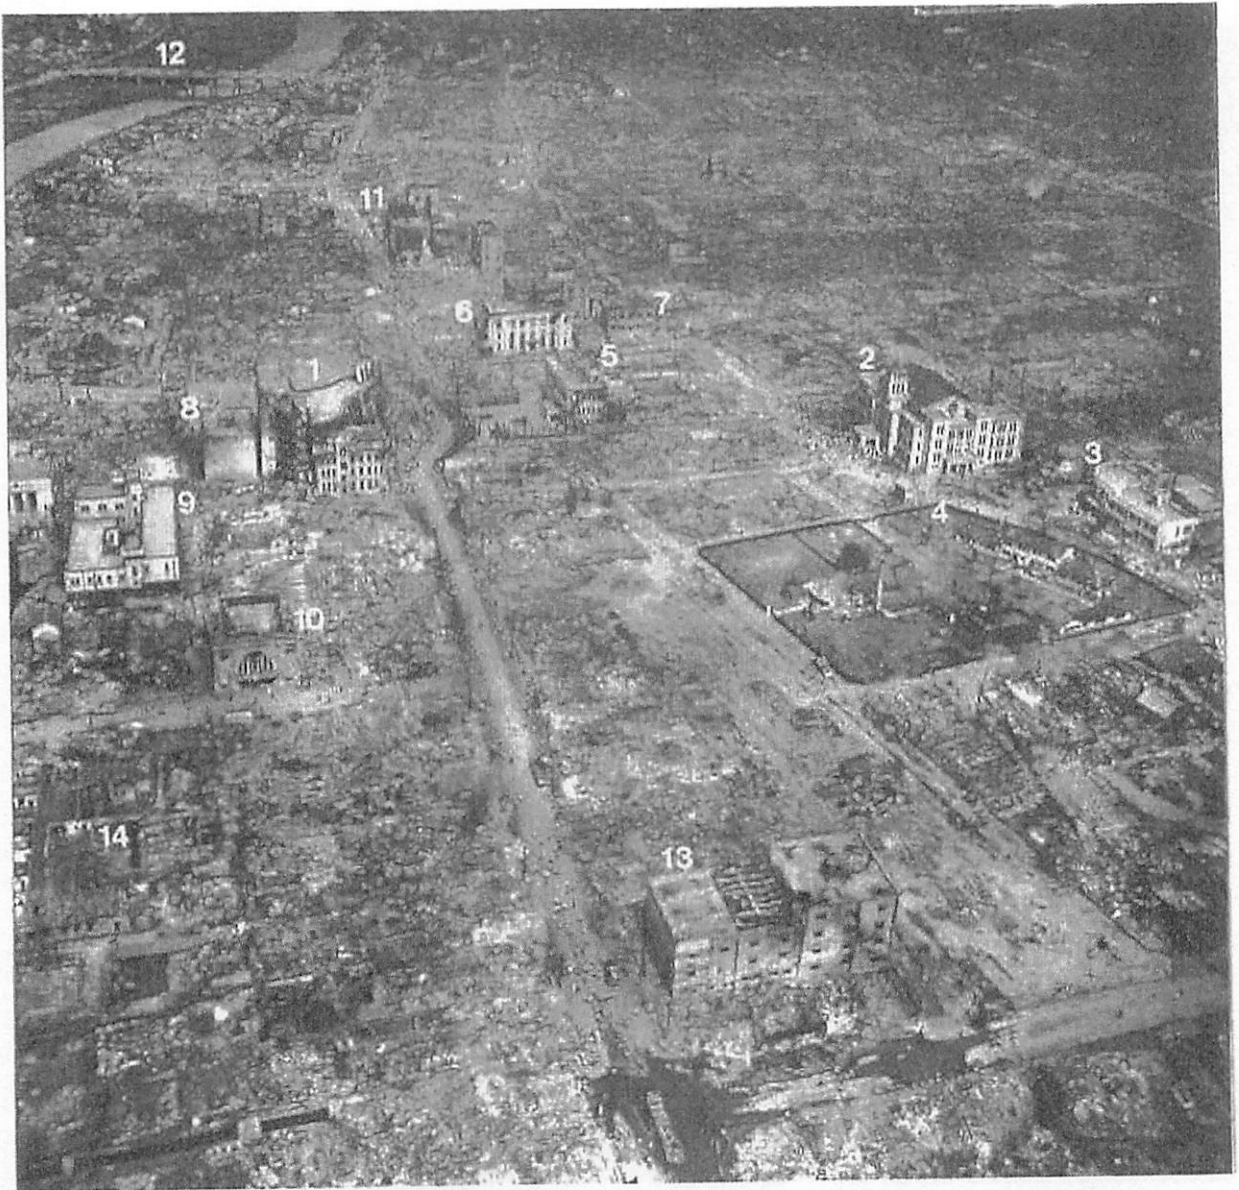
口絵2 地震発生翌朝の福井市街

地震発生から17時間後の様子。焦土と化した市街の中心に残っているのは鉄筋コンクリートの建物だけである。しかし、その多くの建物の内部も火災の被害を受けている。写真左上には崩壊した大和デパートが写っている。写真中の番号に対応する建造物は、本文第4章、第3節の写真4-8参照。

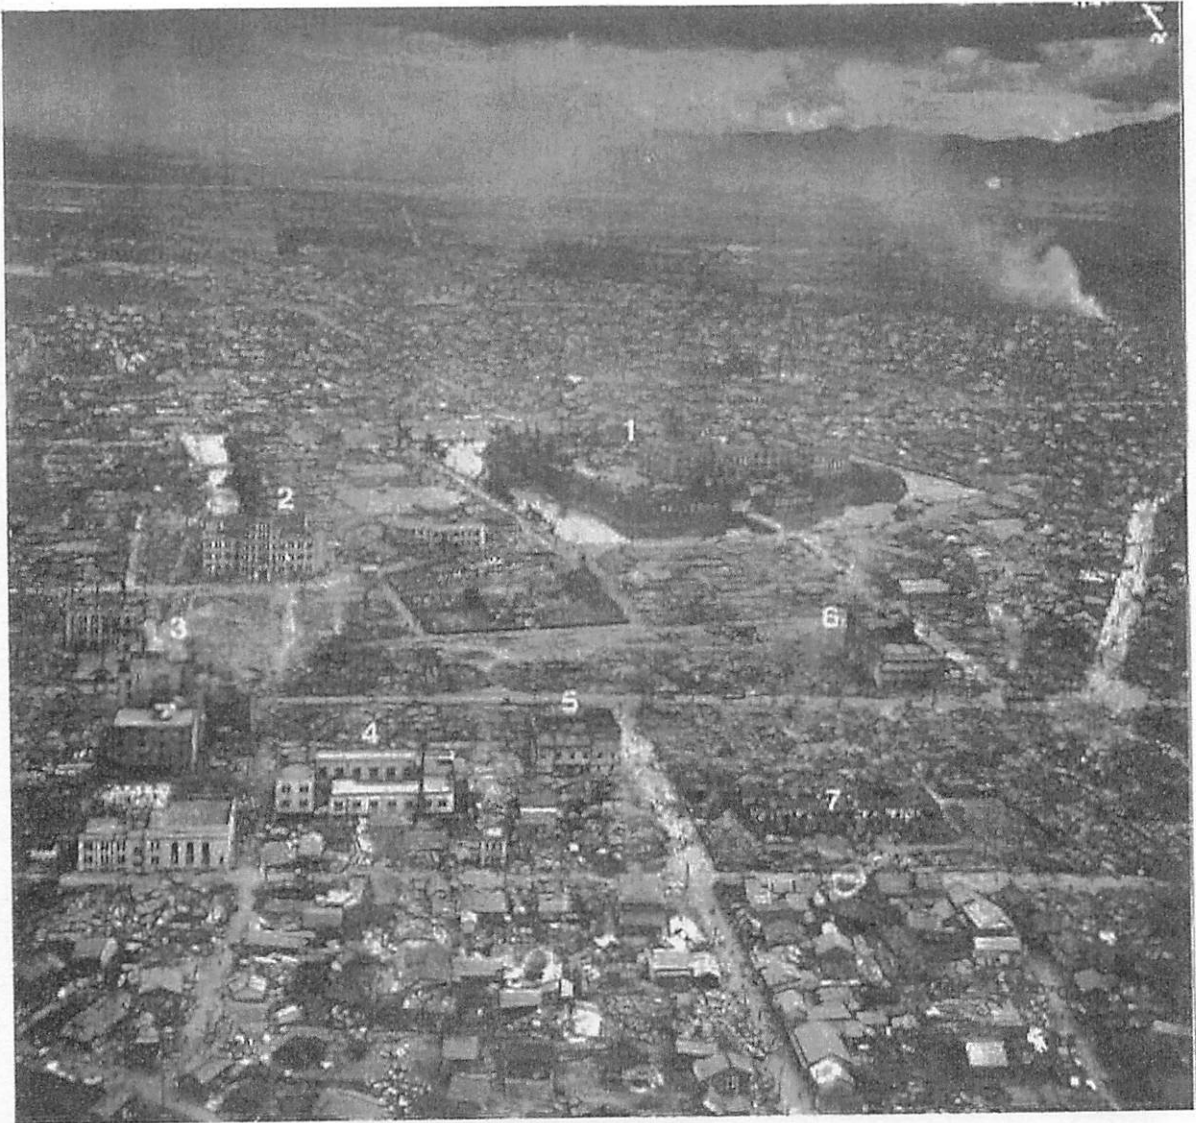
口絵3 福井県庁南側の被害の様子

県庁および市役所の南側は焦土と化している。写真中の番号に対応する建造物は、本文第4章、第3節の写真4-9を参照。

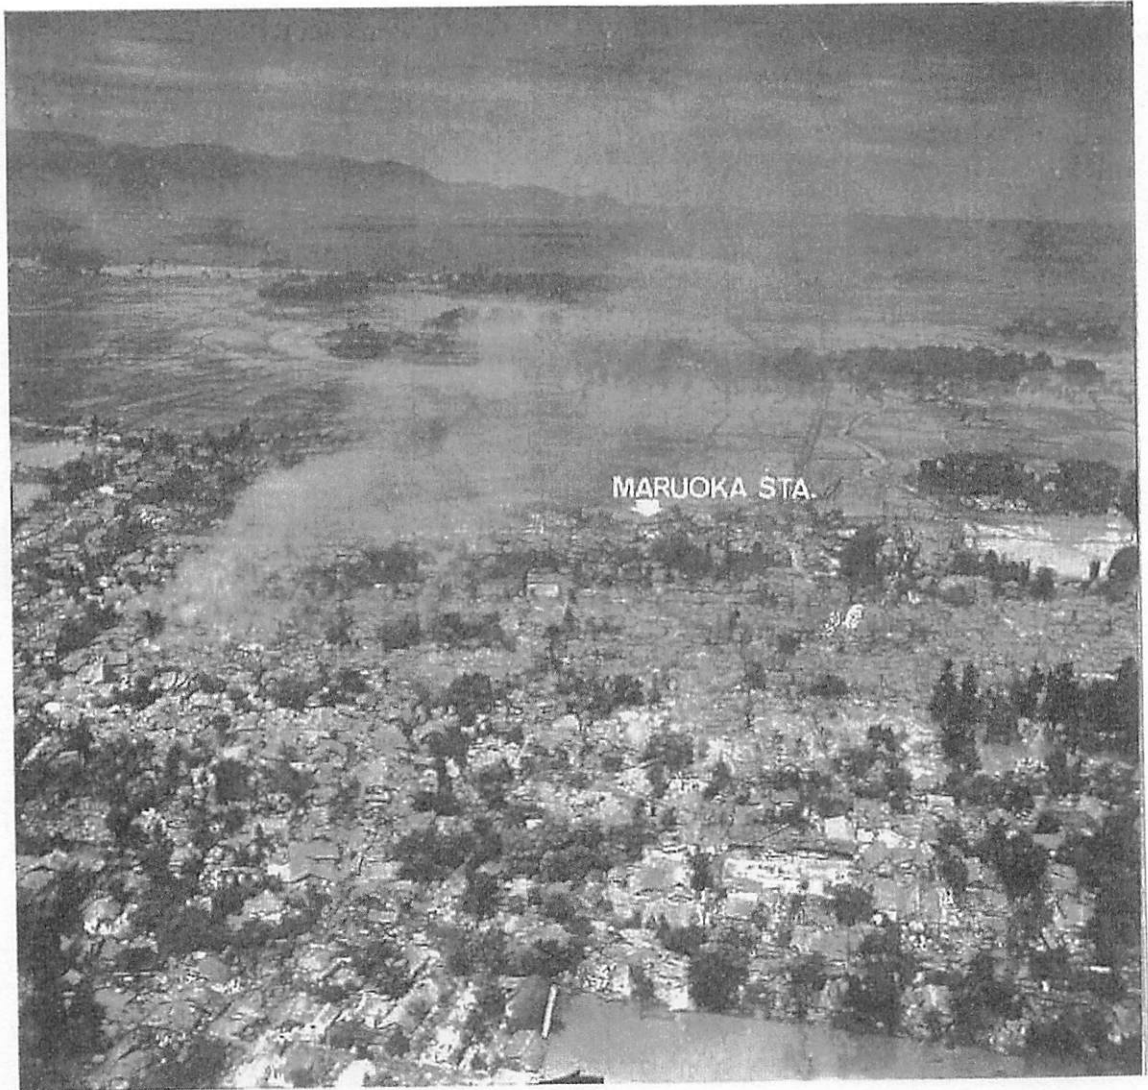
口絵 6 震源地とされる丸岡町の被害

中央に永平寺線・丸岡駅口が写っている。ほとんどの家屋が倒壊している。また、延焼している煙も写っている。

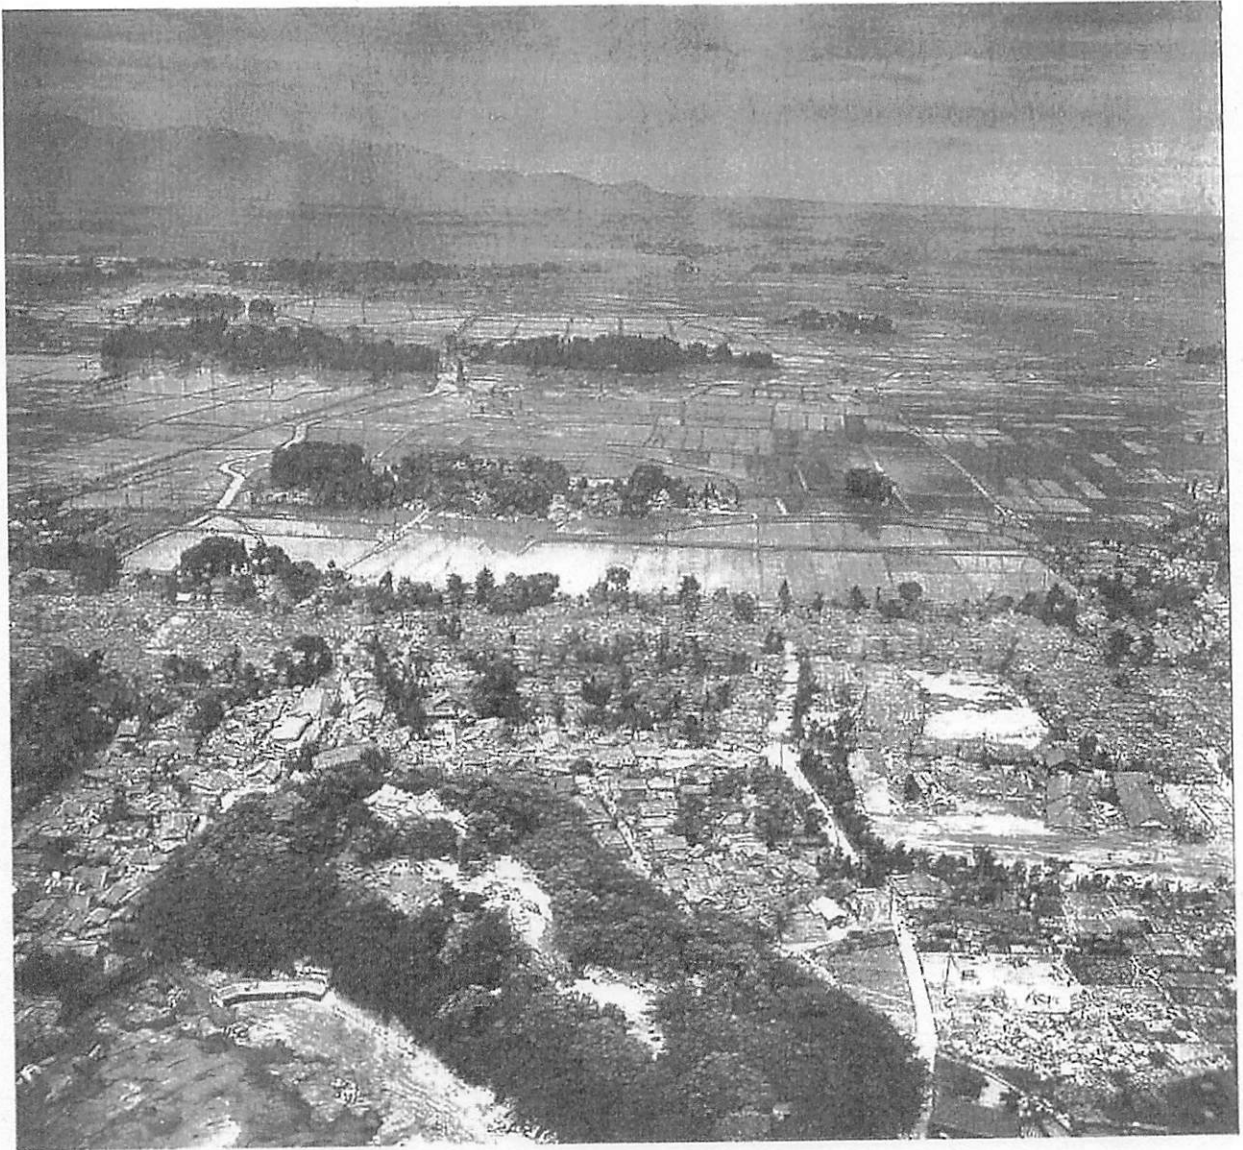
口絵7 崩壊した丸岡城

写真下側の馬蹄形をした森の左端に崩壊した丸岡城が写っている。お城周辺の家屋の多くは崩壊しているが火災は発生していないようである。
