福島第一原発事故 7つの謎

NHKスペシャル『メルトダウン』取材班

第1章

1号機の冷却機能喪失は、なぜ見逃されたのか？

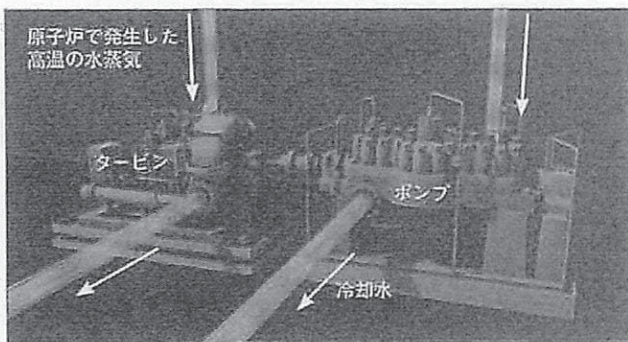
RCICの仕組み：原子炉隔離時冷却系と呼ばれるRCICは、原子炉で発生した蒸気でタービン（左）を回して、ポンプ（右）を動かして、冷却水を原子炉に戻す。起動時には電源が必要だが、いったん起動すれば電源がなくても動く。ただし、電源を使って蒸気の量をコントロールするので、電源喪失時に正常に駆動する保証はない

中で、この時の思いを吉田は「これはもう大変なことになった」と吐露している。そのうえで「アイソレーションコンデンサー（IC）とか、RCICがあれば、とりあえず数時間の時間幅は冷却ができるけれども、次はどうするんだということが頭の中でぐるぐる回っていた」と答えている。RCICとは、2号機から6号機にある非常用の冷却装置である。原子炉隔離時冷却系と呼ばれ、原子炉から発生する蒸気を利用して、原子炉建屋地下にあるタービン駆動ポンプを動かして、タービン建屋にあるタンクの水を原子炉に注水するシステムである。起動さえすれば、電源がなくても蒸気の力で動き続けることが可能だった。

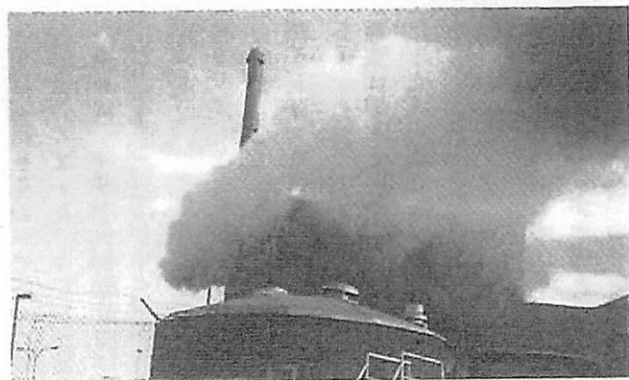
福島第一原発と同じ場所に建設された、アメリカ・ニューヨーク州にあるナイン・マイル・ポイント原発では、定期的にICの起動試験が行われる。ICが起動して原子炉を冷却すると、轟音を伴って建屋を覆い尽くすような大量の蒸気を噴き出す。発電班の社員が目撃したもやもやとした蒸気が出るのは、ICが停止して2～3時間以内という

イヨーク州のナイン・マイル・ポイント原子力発電所もその一つだ。この原発では、福島第一原発とは異なり、定期的にICの起動試験を行っていた。ICが正常に作動するかどうかを確認するためだった。ナイン・マイル・ポイント原発の幹部グレッグ・ピットは、運転員なら誰でも、ICが動いた時の蒸気の状態を知っていると説明した。ピットは、「大量の水蒸気が出て、うるさいどころか轟音がする。心の準備ができていないと、びっくりするほどだ」と証言した。

2010年の起動試験の時に撮影された写真には、もやもやどころか、原子炉建屋全体を覆い尽くすほどの大量の蒸気が出ている様子が写っていた。では、もやもやとした蒸気は、何を意味するのか。

取材に対し、ピットは「もやもやとした蒸気は、ICが停止してから2〜3時間の間に出る蒸気の状態だ」と明言した。もやもやとした蒸気とは、ICが止まっていることを意味していたのだ。1号機の当直長の経験もあり、福島第一原発を古くから知る発電班の副班長は、こう振り返っている。
