活断層 とは何か

池田安隆 島崎邦彦 山崎晴雄

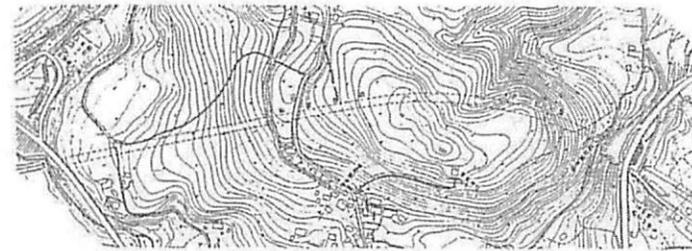
図20 稲取トンネル付近の地表地震断層とトンネル内の断層通過位置 (およそ31km 040~050m)
推定される断層面の傾斜は80°N. 矢印はA-A'~C-C'の断面位置。[山崎ほか, 1979]

上記の被害の激しかった区間では、トンネル掘削時に幅一メートルの粘土化した断層破砕帯が報告されており、これが変位したものである。トンネル上の地表に現れた地表地震断層の位置とトンネル内の被害中心点を結ぶと、図20のように断層面は七〇〜八〇度北に傾斜していることがわかる。

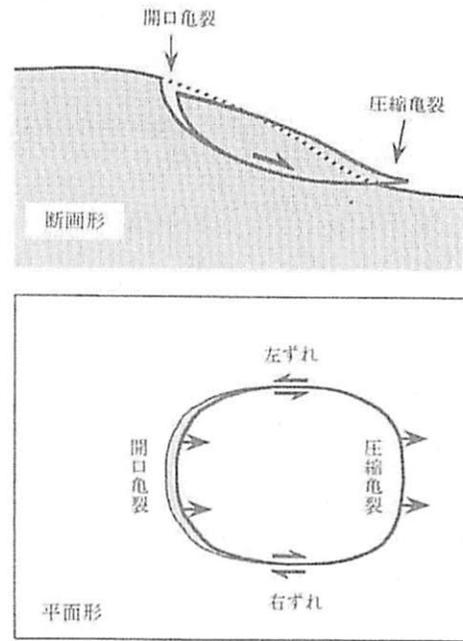
図21 地すべりの模式図

地すべり地塊の上部には開口亀裂が、先端部には圧縮性の亀裂が生じる。また、地すべり地塊の側方部では、斜面の傾斜方向に向かって右側で右ずれ、左側で左ずれの亀裂が生じる(下図)。

図21に模式的に示すように、地すべりは斜面の一部が重力によって下方に移動する現象である。地すべりに伴う亀裂はその一部分だけを見ていると、地表地震断層と区別がつかないが、地すべり全体では特徴的なパターンを示すので、地表地震断層と区別できる。つまり、地すべり地塊の上部には開口亀裂が生じるが、逆に先端部には圧縮性の亀裂が生じるはずである。また、地すべり地塊の側方部では、斜面の傾斜方向に向かって右側で右ずれ、左側で左ずれの横ずれ断層のような亀裂が生じる（図21）。図22は地すべり先端部に生じた圧縮性亀裂の一例である。地すべりは通常、豪雨によって水が浸透し地下のある面がすべりやすくなって起こるが、地震動が引き金になってすべり出すこともしばし

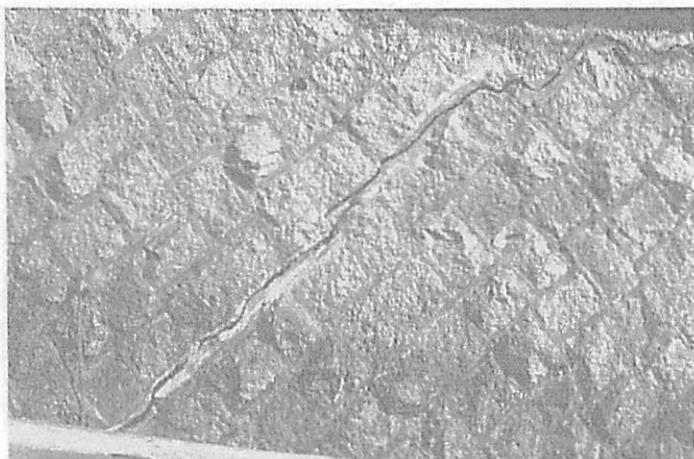
図23 地すべりに伴う開口亀裂（兵庫県芦屋市）
この亀裂は1995年兵庫県南部地震の際に、約2cm開口した。この開口部には、過去にセメントを充填して補修した形跡（白っぽい部分）が認められる。〔池田撮影〕

ばある。図23は、兵庫県南部地震の際に芦屋市の丘陵地域で生じた開口亀裂の一例である。亀裂の生じた石垣には、セメントで補修した跡が認められるので、過去に活動した地すべりが今回の地震に伴って再活動したことがわかる。この周辺は、地盤が良好なために建物の被害は一般に軽微であった。しかし、局部的に大きな被害が認められ、それらはほとんど例外なく地すべりに伴う亀裂上にあった(図24)。

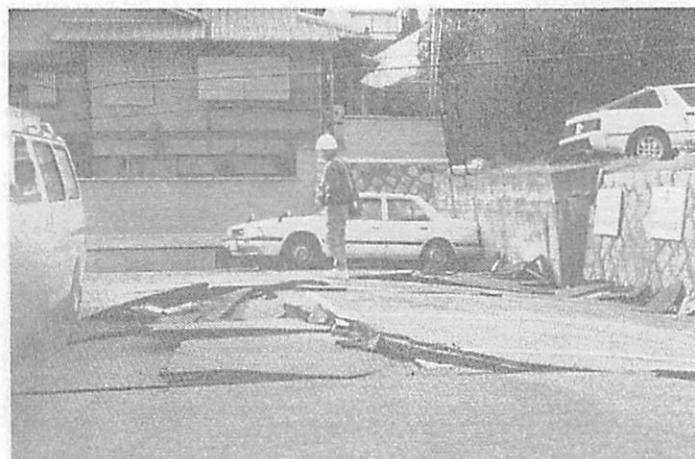
図22 地すべり地塊先端部に発達する圧縮性亀裂（兵庫県西宮市）
写真右手の地すべり地塊が左に向かって移動し、その結果アスファルト舗装に圧縮亀裂が生じた。アスファルトの板の重なりから判断して、水平短縮量は1m以上ある。〔池田撮影〕

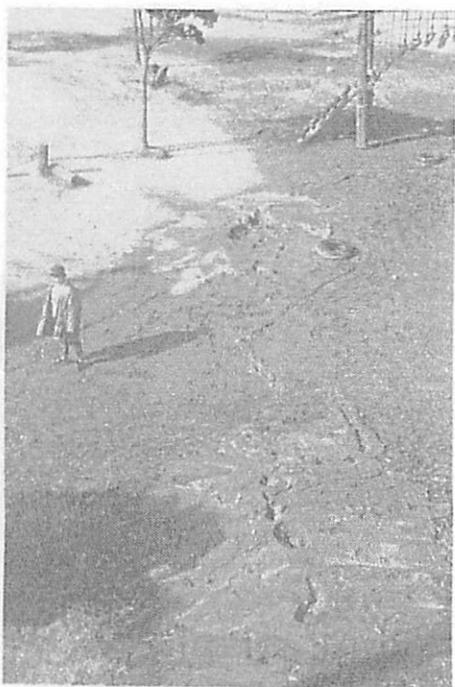
図25 海岸部に生じた噴砂の列 (兵庫県芦屋市)
噴砂は地下で液状化が起こったことを示すよい証拠である。写真手前の噴砂には直線状に配列するクレーターがある。クレーター列の延長上には、さらに2つの噴砂があり、これらが地下の亀裂に沿って噴出したことを示している。[池田撮影]

液状化した砂層は、側方へ流動しやすく、また地盤表層部に亀裂が生じるとそこから地表に噴出する（噴砂現象、図25）。その結果、地盤は著しく支持力を失い、不等沈下や陥没を生じて地上の構造物に被害を与えることがある。

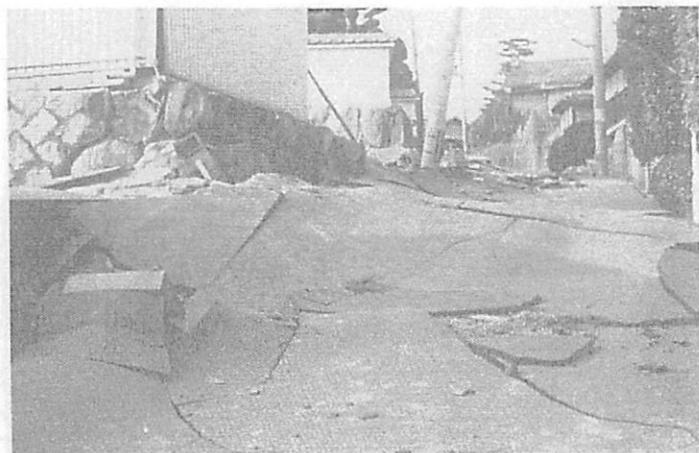
図24 地すべり地塊側部に発達する亀裂帯 (兵庫県西宮市) [池田撮影]
亀裂帯は道路に沿って向こう側へと延びる。道路を境に、左手の地すべり地塊が手前に向かって移動している。この亀裂の延長上にあった家屋は倒壊した。

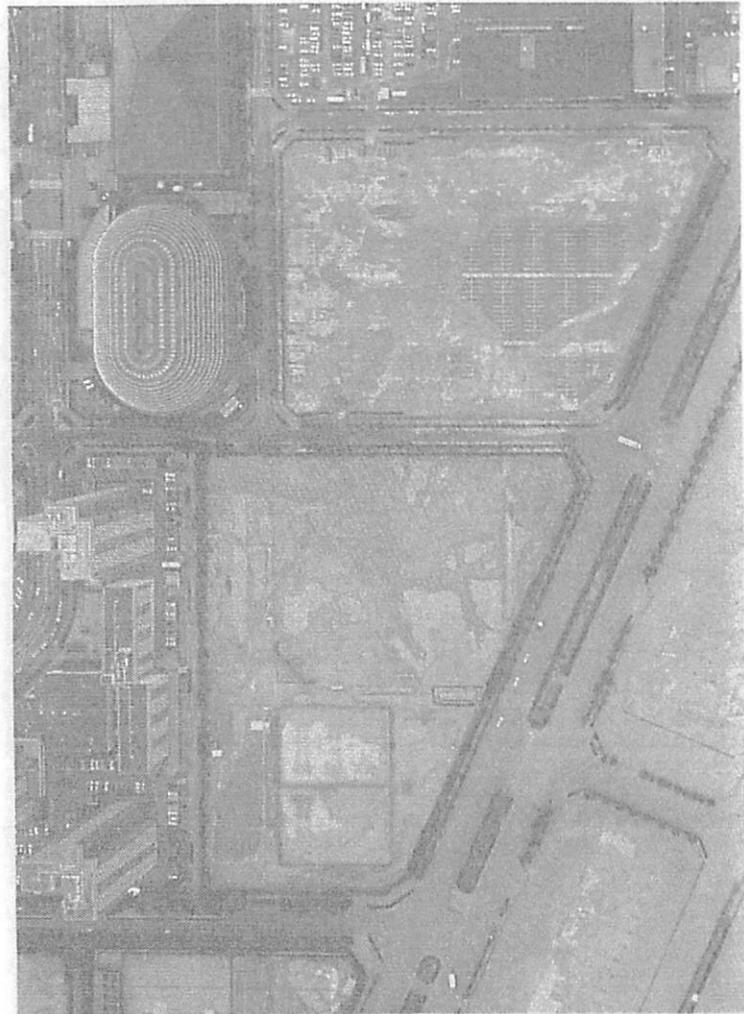
図26 埋め立て地に発生した液状化災害（神戸市ポートアイランド）
【国際航業(株)提供】

兵庫県南部地震では、神戸市から西宮市にかけての海岸部で噴砂現象が認められた。とくに、海岸埋め立て地では、いたるところで噴砂が見られるので、ほぼ全面的に液状化が起こったものと考えられている。埋め立て地に立地している神戸港の港湾施設、六甲アイランドやポートアイランドの埠頭などは、地盤の液状化とそれに伴う側方流動によって、ほとんど使用不能になった（図26）。
