東北地方太平洋沖地震発生直後の斜面災害状況 と福島県白河市の地すべり災害

FIVRI 土木研究所 土砂管理研究グループ
地すべりチーム 武士俊也

福島県白河市の地すべり等発生状況

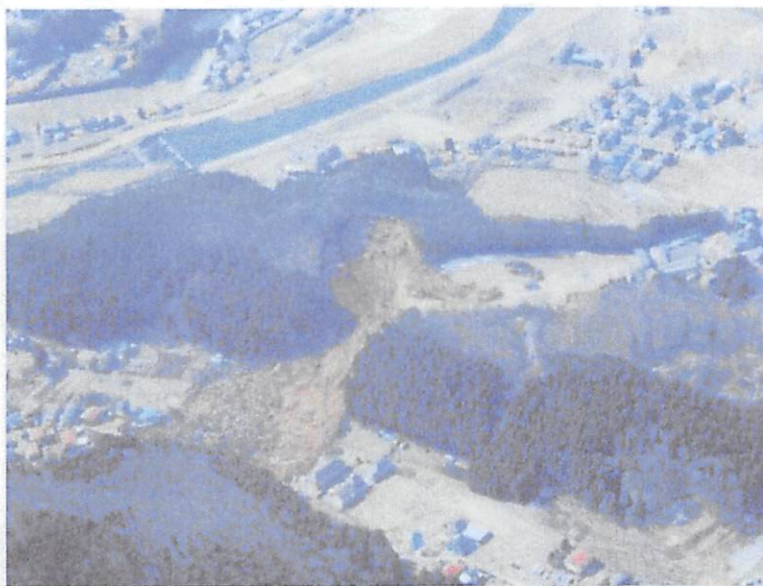
被害状況: 死者13名、全壊10戸
斜面長(最大): 160m
移動距離(末端): 120m
斜面幅(最大): 70m
堆積幅(最大): 120m
深さ(最大): 10m

- 福島県白河市で発生した地すべりは、土塊が攪乱されて流動化し、移動距離が比較的長く、かつ、土塊が側方にも広がるという特徴が見られた。特に葉ノ木平では甚大な被害が発生した。
- 地すべり発生前の斜面は明瞭な地すべり斜面を呈さず、初生的な地すべりと考えられる。
- 発生箇所の地形は、凸型斜面、または凹型斜面の谷頭部であった。
- 周辺の地質は風成ローム層であり、すべり面（傾斜15～20度）は砂質土/粘性土の境界であった。
- 古い谷状地形を埋めて堆積した砂質の風成ローム層が、地震動によって安定を失い、流動化した可能性が考えられる。

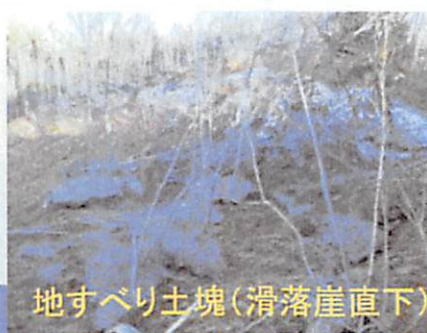
地すべり土塊(滑落崖直下)

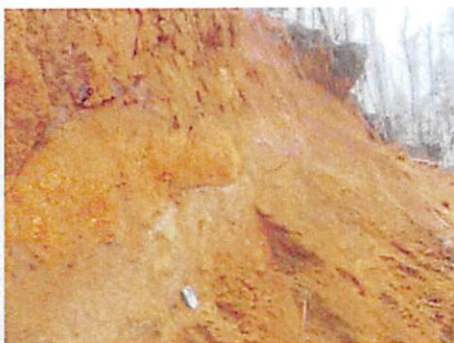
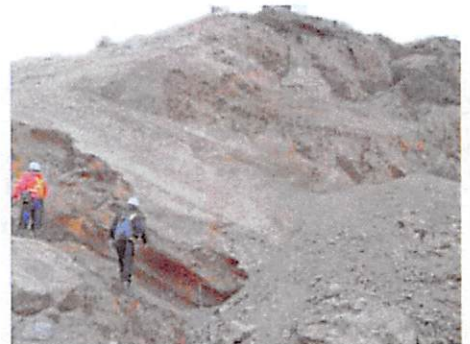
地すべり地の地質的特徴

- ・砂質土層の厚さの違い
- ・傾斜した砂質土/粘性土境界
→古い谷状地形を埋積した可能性

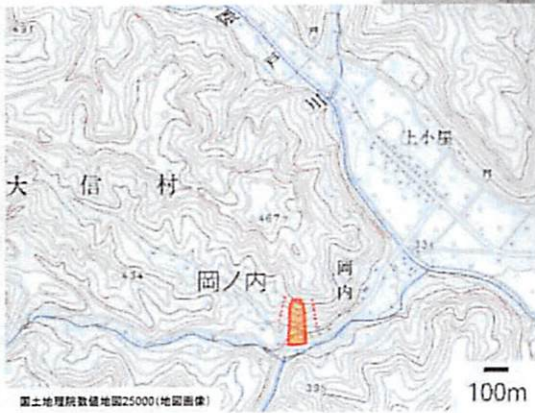
白河市大信隈戸岡ノ内地区

被害状況: 死者1名、
全壊1戸

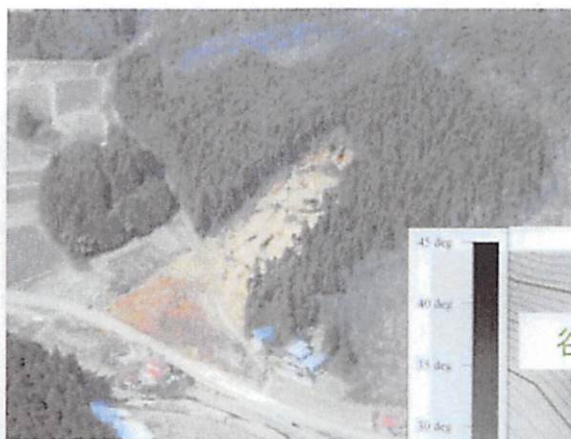
微地形・元地形の状況(岡ノ内)

※地すべり形状、傾斜変換線は災害後の状況
 ※等高線は基盤地図情報数値標高モデル10mメッシュから作成(災害前)

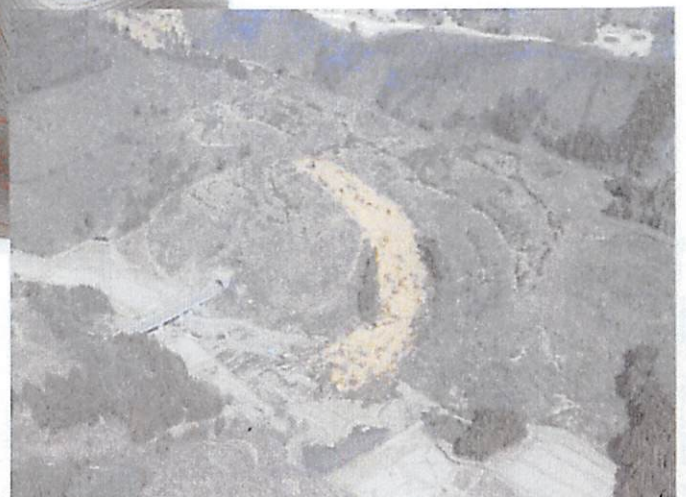
微地形・元地形の状況(北ノ入)

※地すべり形状、傾斜変換線は災害後の状況
 ※等高線は基盤地図情報数値標高モデル10mメッシュから作成(災害前)
