年間  
特集阪神淡路大震災から15年を経て  
～わかったこと, わからなかったこと～  
斜面災害編甲  
B  
第  
35  
号証

Lesson of the great Hanshin earthquake  
- the impact on landslides research -

Toshitaka KAMAI\*

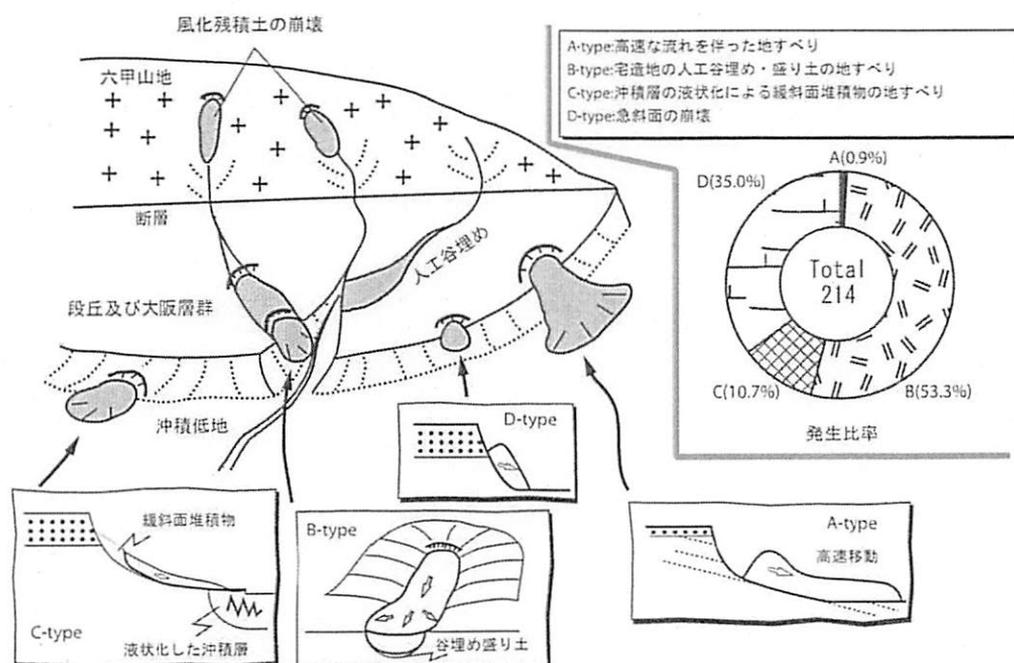
図1 阪神淡路大震災で発生した阪神間都市域における斜面災害

積は、関東大震災が江戸の残滓を一掃したように、阪神・淡路大震災以前と以後の社会を異なったものにしたのかも知れない。斜面災害の分野では、自然斜面における災害に加えて、大都市特有の問題を内包した災害がよりはっきりと顕在化したという点で、阪神淡路大震災は特筆すべき地震災害であった。図1は、阪神大震災における斜面災害の種類を示している<sup>7)</sup>。これを基に、地域的なまとめという視点から、発生した斜面災害について見てみたい。

### (2) 仁川の災害 - 高速で流動した盛土の地すべり (図1のA-type)

### （3）谷埋め盛土の災害（図1のB-type）

#### (4) 高級住宅地の災害—内陸部で発生した液状化と盛土の地すべり— (図1のC-type)

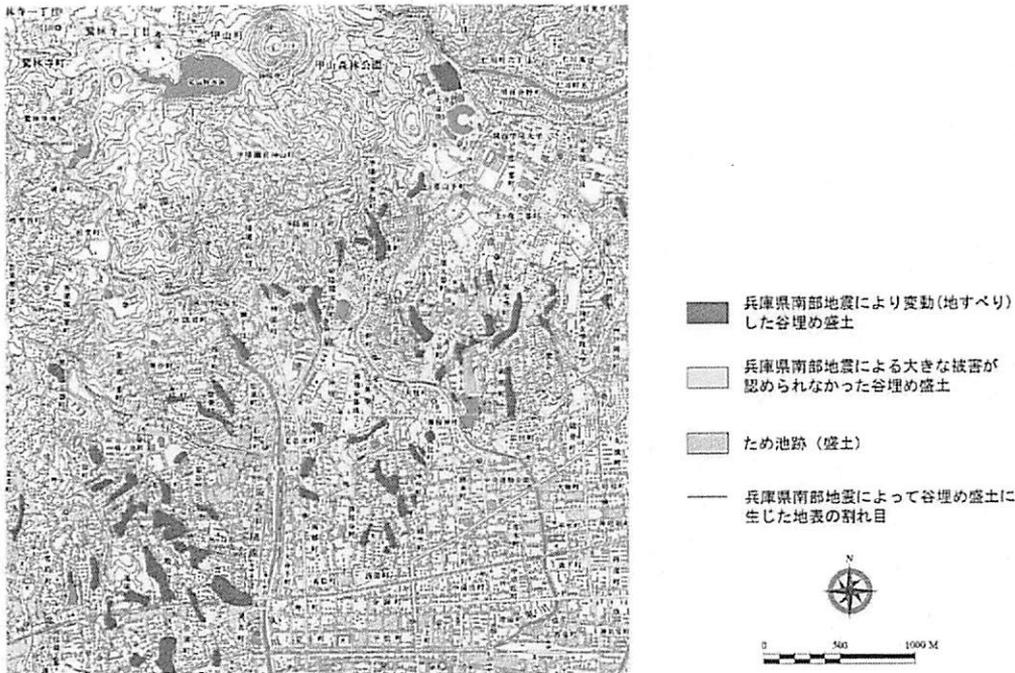
図2 阪神間都市域における谷埋め盛土の分布と兵庫県南部地震による変動域（西宮市～神戸市東部）。背景の地形図は、国土地理院数値地図25000（地図画像）で、1/2.5万地形図「宝塚」（部分）、「西宮」（部分）に相当。

しくて、柔らかく、不安定な地層が災害の主役となったと言える。図2は、西宮地域で発生したこのタイプの地すべりの分布を示している。

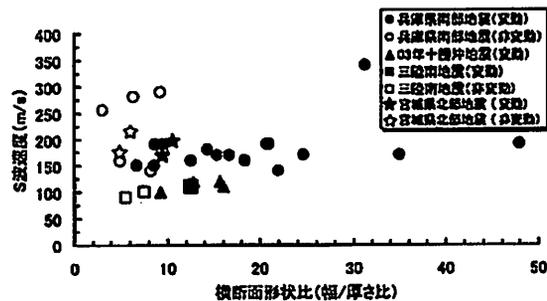
図3 谷埋め盛土のS波速度と被害発生の有無、盛土の形状の関係

被災事例と無被災事例について盛土の強度を比較するため、高精度表面波探査を行った。図3は、底面の傾斜がほぼ同様(5度以内)で、盛土の厚さが10m以内の条件で集めた谷埋め盛土のS波速度(Vs)と横断面形状比との関係である。大部分

は、阪神淡路大震災の事例であるが、大震災以後の地震で発生した事例も一部含んでいる。横断面における盛土のS波速度(Vs)は場所によって異なっているため、盛土部分を2m間隔のグリッドに区分し、最頻値をその盛土の代表値としている。1例を除いて被災事例のVsは100~200m/sの範囲に集中している。これに対して無被災事例では100~300m/sとより広い範囲に分布している。すなわち、平均値で見れば被災事例のVsは無被災事例に比べて小さい傾向は認められるが、ばらつきを考慮すると無被災事例においても被災事例と同様にVsが小さい場合がある。したがって、単純に被災事例の強度が弱かったと結論する事は出来ない。この傾向は、簡易貫入試験の結果(N値分布)によっても確かめられている。すなわち、図4より、谷埋め盛土では、転圧不足の盛土や軟弱化した盛土がむしろ一般的に存在し、そうした状況では低い盛土強度は被害発生の必要条件ではあっても十分条件とはならないことがわかる。

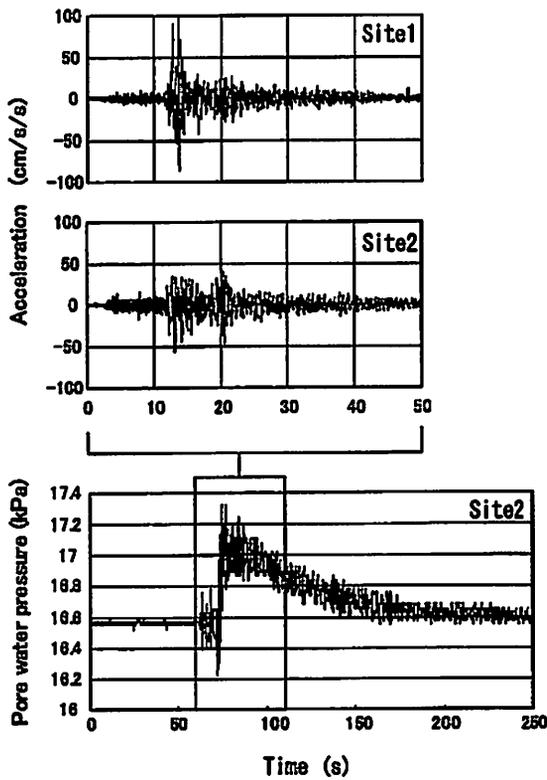
図5 千葉県北西部地震における東京南西部の加速度記録と間隙水圧応答  
Site1: 地山, Site2: 谷埋め盛土

これら観測点において、これまで観測された最大の強震動は、2005年7月23日の千葉県北西部地震 (M6.0) によるものである。最大加速度は、Site1 (台地) で 104 cm/s/s、Site2 (盛土) で 57 cm/s/s であった (いずれも NS 成分)。すなわち、谷埋め盛土上の応答が台地上の応答よりも小さかった。更に

このとき、間隙水圧では典型的な非線形応答が見られた (図5下)。一方、2005年8月16日の宮城県沖地震や2009年8月11日の静岡沖地震等、観測点から遠い地震においては、等々力観測点観測点の応答は中根観測点の応答と同等かやや上回っていた (このときの間隙水圧応答は弾性範囲)。

地震動の観測では、直下地震の様な卓越周期の短い直下型地震においては、谷埋め盛土での地震動はむしろ減衰する事が期待される。しかし、同時に間隙水圧の観測においては、底面付近で間隙水圧の急速な上昇が観測されている (図5)。一般に谷埋め盛土の下部は地下水で飽和している場合が多く、地震時には液状化による破壊が発生する

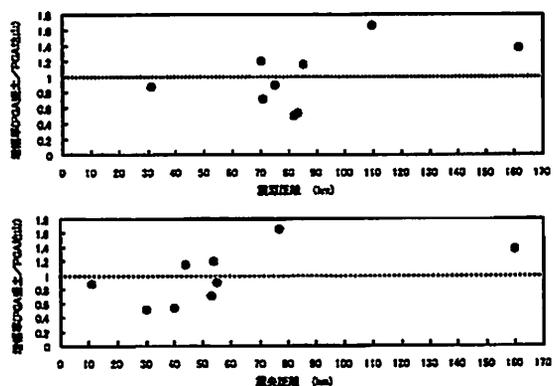
図6 M4以上の地震における最大加速度増幅率と震源・震央距離の関係

図6は、観測開始以後、盛土上で記録された M4 以上の地震 (9個) について、加速度増幅率を「盛土上の最大加速度 / 地山上の最大加速度」と定義し、観測点からの震源距離、震央距離との関係を示している。これより、震源、震央が観測点からの離れるほど、増幅率は増加し、震央距離が 40 km 以下の地震では増幅率が 1 以下となり、逆に 60 km 以遠の地震では増幅率は 1 を上回る事がわかる。使用した地震の規模はほぼ同様で、地震のタイプも似ていることから、これらの関係は単純に長周期成分の影響と見ることが可能である。すなわち、一般に軟弱な谷埋め盛土では、長周期成分の影響がより強く発揮されると考えられる。

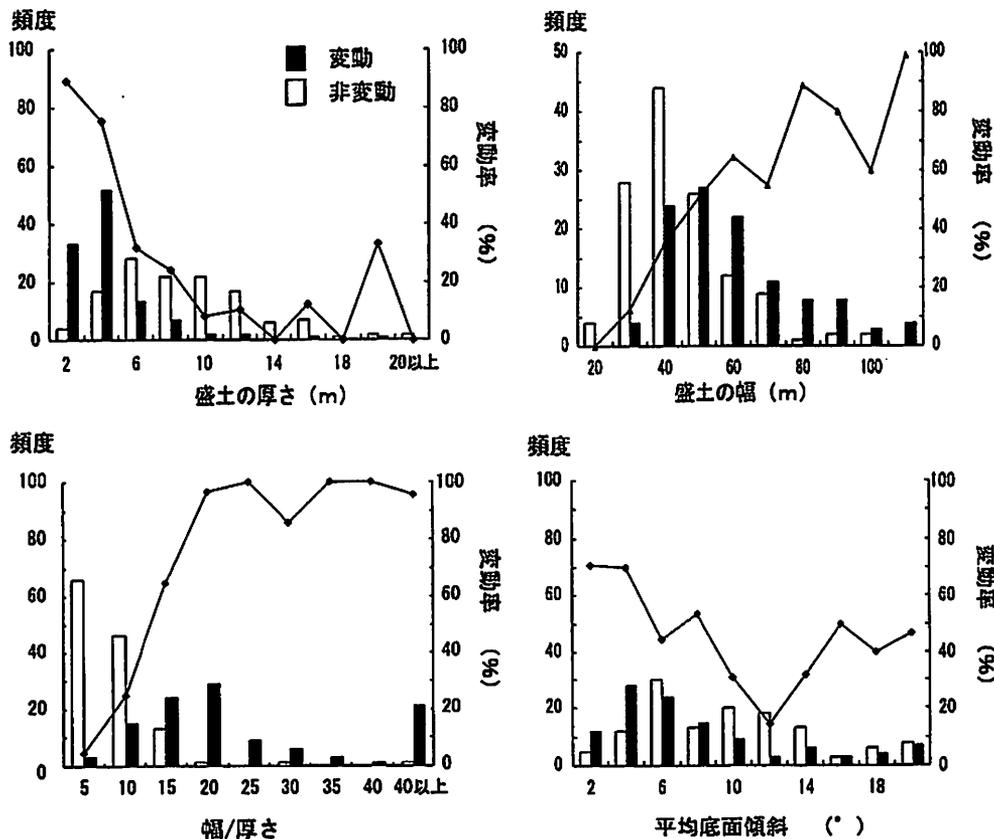
図7 阪神淡路大震災における谷埋め盛土の被害発生率と盛土の形状との関係

路大震災の事例では、谷埋め盛土の三次元形状が被害の有無に影響を与えており、変動しにくい三次元形状があるらしいことが判明している。すなわち、図7が示している様に、薄くて幅の広い谷埋め盛土において、被害発生率が高い傾向が認められた。

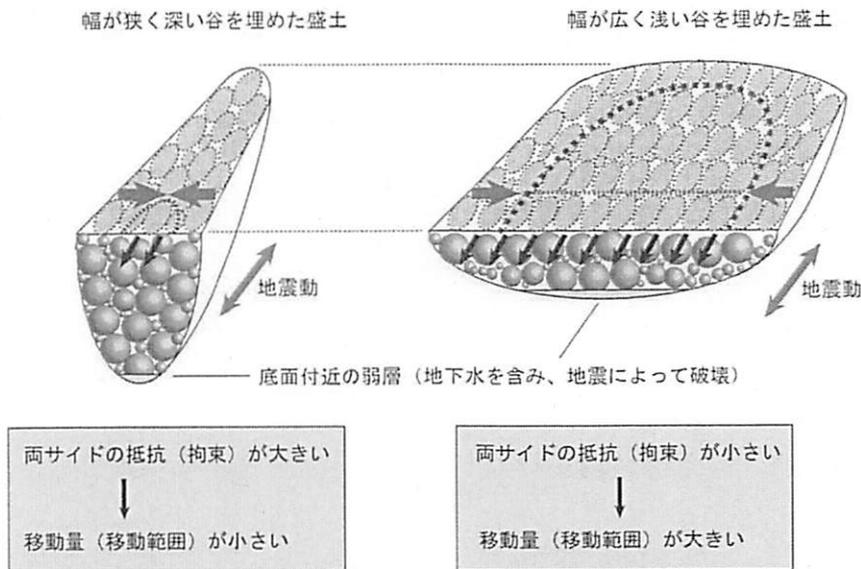
図8 ローラースライダーモデルの概念

簡単のために、谷埋め盛土の変動を単純な“すべり”であるとする。また、三次元的な形状を考えて、変動時には底面付近に存在する軟弱層（すべり層）、または盛土下半部の強度が間隙水圧の上昇によって大きく低下するものとする。このような仮定を設けると、“滑り”が発生するかどうかは、側部がせん断されるかどうかでほぼ決まるといことになる。このモデルをわれわれは、“ローラースライダーモデル”と名付けた(図8)。遊園地の滑り台がヒントになっているからである。例えば、手すりに手や足が届かないほど幅が広い滑り台を想像して欲しい。そうした滑り台では滑らないようにする事がとても難しい。一方、幅が狭く足や手を突っ張れる場合は、人は滑らないでいることが容易に出来る。この場合、突っ張っている手や足は盛土上部の不飽和層、お尻の下のツル

ツルの部分は盛土下部のすべり面（液状化層または破壊面）ということになる。実際に盛土の底面では、こうした弱層が発見される事が多く、上記の仮定は多くの現地調査によって支持されている。ただし、ここでは説明を簡単にするために地震力を一定と仮定している点に注意が必要である。すなわち、実際には、既に述べた様に地震応答自身（人の重さ）も盛土の形（滑り台）や物性（人の腕力）の影響を受けて複雑に変化する。つまり、側面拘束の影響を本格的に議論するためには、盛土と地震力の相互作用も含めて検討する必要がある事は言うまでもない。すなわち、このアナロジーは、“薄くて幅の広い盛土ほど滑りやすかった”という経験的事実を、側面拘束の影響と結びつけて説明する場合の第一次近似として有効であると考えられるべきであろう。

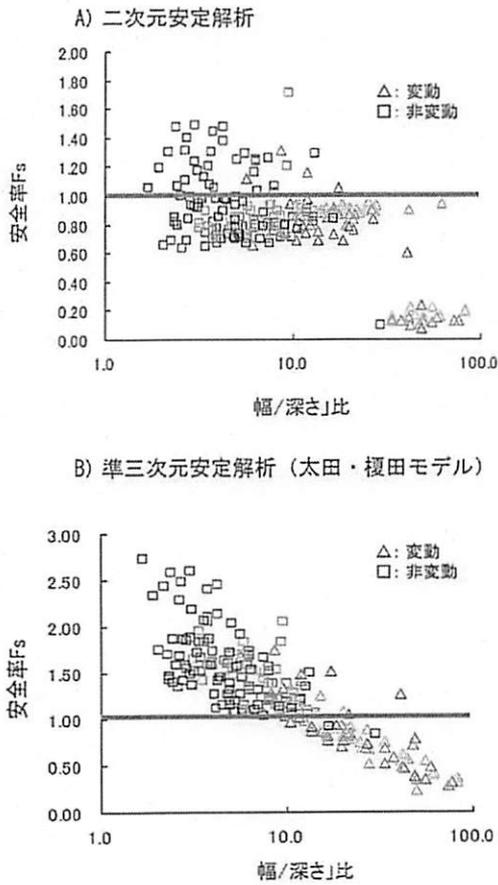
図9 ローラースライダーモデルを考慮した簡易安定計算と通常の2次元安定計算結果

それでは、このローラースライダーモデルは定量的にはどこまで有効であろうか？ その点を検討するため、盛土の断面を長方形に単純化し、底面の強度を側面の1/10程度とし、適当地震力と地下水位を仮定した計算が行われた<sup>13)</sup>。図9はその結果である。側面の強度の取り方にもよるが、ローラースライダーモデルを取り入れた解析法によって兵庫県南部地震による盛土の変動・非変動

をほぼ説明(区別)出来ることがわかる。また、二次元の安定計算(簡便法)では、現象(特に非変動事例)を再現できないことも判明した。もちろん、長方形断面は実際の盛土の形状とは大きく異なるし、地震力を慣性力として処理している点、変形を考慮していない点等、不十分な点もある。しかし、この計算結果はローラースライダーモデルが谷埋め盛土地すべりのメカニズムを説明する有力な(結構タフな)モデルであることを示していると考えられる。

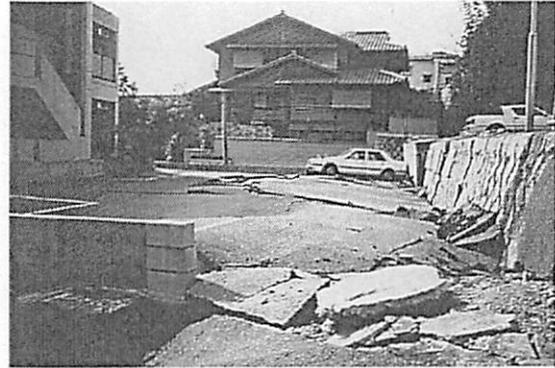
写真1 兵庫県南部地震における谷埋め盛土の地すべり(西宮市)。画面奥の民家と手前の道路の間(駐車場の部分)はかつて、深さ5m程度の谷であった。この谷埋め盛土は、画面の200mほど右から左へ数m移動し、画面左のマンションに当たって停止した。駐車場には、末端部の隆起に伴うクラックの発達が顕著である。ここは、現在では住宅地として使われている。

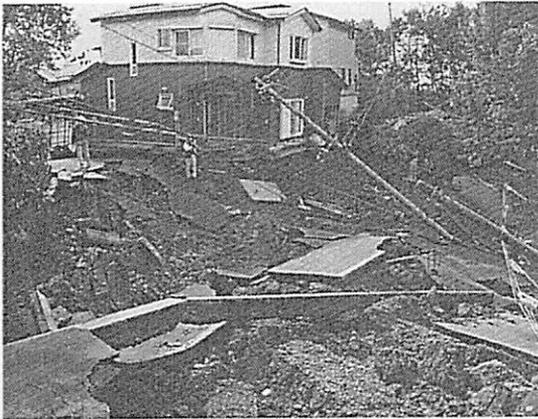
写真2 新潟県中越地震による長岡市高岡団地の被害。崩壊した部分は、谷頭部の盛土である。

谷埋め盛土は、住宅地の災害であるので、防災・減災においては行政の対応が重要である。過去のルール(法令等)に問題があったとしたら、ルールを変える事が最も根本的な対策となり得るからである。そこで、阪神淡路大震災、新潟県中越地震(写真2)を契機として、平成18年に「宅地造成等規制法」の改正が行われ、谷埋め盛土地すべり災害の軽減を目的とした規制と対策の導入が図られた。また同時に、宅地盛土の耐震化推進事業の創
