# 福島原発 1 号機の全交流電源喪失は津波によるものではない

伊東良徳

いとうよしのり  
元国会事故調協力調査員／弁護士

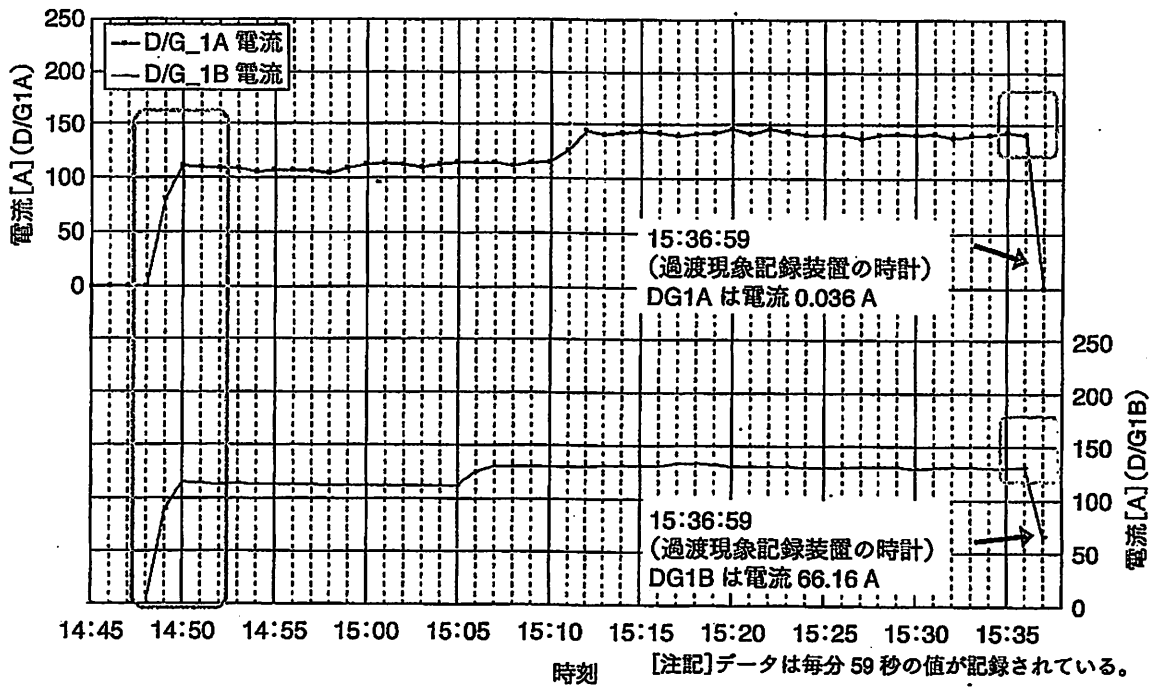
図1-1 号機非常用 DG 電流についての過渡現象記録装置の1分周期データ

これによれば、1号機A系の非常用交流電源では、ディーゼル発電機は15時36分59秒時点でも定格の電圧を維持しており、他方、非常用母線1C\*6の電圧が15時35分59秒時点では定格であったが15時36分59秒時点では電圧0となり、ディーゼルの電流も15時35分59秒時点では定格であったが15時36分59秒時点ではほぼ0となっている。

これはいずれも1分周期のデータなので、それぞれに59秒という端数があるが、たとえば15時35分59秒と15時36分59秒の間にはデータがない。15時35分59秒時点で0でなかったが15時36分59秒時点で0となっているものは、15時35分59秒と15時36分59秒の間のどこかの時点、つまり15時36分台のどこかの時点で0になったということである。

したがって、1号機A系の非常用交流電源は、15時36分台のいずれかの時点で機能喪失したということになる。

2013年5月10日、東京電力は、国会事故調に対しても繰り返し「ない」と言い続け、提出しなかった1号機過渡現象記録装置の15時17分以降のデータについて、15時37分(15時36分59秒)までの1分周期のデータがあったとして、事故後2年2カ月もの年月が経過した後で唐突にこれを公表した\*5。図1および図2は東京電力が

東京電力は、これを「1号機の非常用ディーゼル発電機(A)は交流母線(C)の機能喪失前に地震で機能喪失することはなかった」という表現で発表した。東京電力が発表した過渡現象記録装置データからわかるのは、1号機A系の非常用電源では、15時36分59秒時点で母線が機能喪失しディーゼル発電機はその時点では稼働していたということだけで、機能喪失の原因も、その後ディーゼル発電機がいつまで稼働していたかもわからない。

によって、1号機A系の非常用交流電源喪失は15時36分台で、15時37分以前と確定した。さらには、1号機B系も、15時36分台にディーゼル発電機の電流が定格の半分にまで落ちている。つまり、B系の非常用交流電源の喪失は15時37分台でも、15時36分台には異常が始まっている。B系の非常用交流電源喪失の原因となったことが

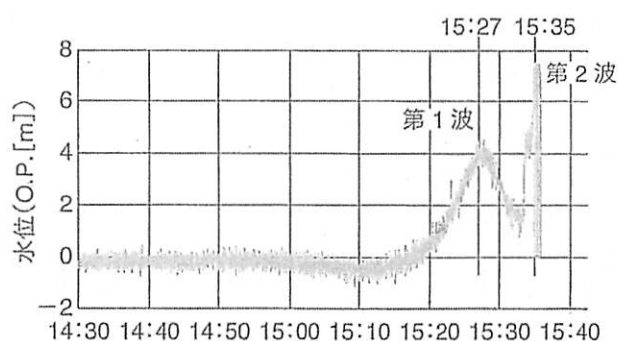
図3—福島第一原発沖合1.5kmの波高計による津波の実測波形<sup>\*9</sup>

図3は、福島第一原発沖合1.5kmの海底に設置された波高計による2011年3月11日の津波の実測波形である。この実測波形は、波高計の測定限界が±7.5mであること、巨大な津波により波高計に異常が生じたと見られることから、波高<sup>\*10</sup>が7.5mで打ち止めになり、また15時35

分を超えたところで記録がなくなっているが、少なくとも波高が7.5mに達するまでは機能に問題はなかったと考えられている。

この波高計の実測波形から、波高計設置位置では15時17~8分頃から約10分間で4m程度波高が高くなった第1波(ピークは15時27~8分頃)、その後15時33分過ぎから急速に水位を上昇させ波高5mほどに達した波高計記録ではコブ状の波、次いで15時35分頃にさらに急速に水位を上昇させて波高7.5mを超えた第2波が順次通過していったことがわかる。

\*9—旧原子力安全・保安院「地震・津波に関する意見聴取会」第2回配付資料2-1-1の図に筆者が津波第1波、第2波の記載と東京電力などが津波到達時刻と主張する15時27分、15時35分の目盛りを加筆した。国会事故調報告書参考資料62ページに掲載。

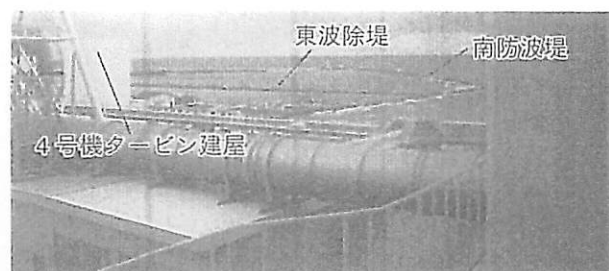
写真1

写真1は、第2波の着岸と見られる写真(後掲の写真7)の7分05秒前に撮影された写真である。この写真では、防波堤・護岸全体を通じて潮位が上昇している様子、しかし敷地にはまったく被害は見られない様子が写っている。

となる。傾斜角度(仰角)0.04度という傾斜を看取できないレベルの波であるから、外観上は速い満ち潮のようなものである(これに上下幅最大数+cmの波浪が伴う)。この写真に写っているのは、津波というよりはまさに満ち潮・高潮のような形状で、高さ5.5mの南防波堤<sup>\*12</sup>の上部に近づく潮位の状態である。

写真1は東京電力のサイトで「00分00秒」と記載されており、以下東京電力のサイトでの記載は、写真2が「05分00秒後」、写真3が「06分08秒後」、写真4が「06分20秒後」、写真5が「06分36秒後」、写真6が「06分42秒後」、写真7が「07分04秒後」、写真8が「07分08秒後」、写真9が「07分42秒後」、写真10が「07分56秒後」である。東京電力のサイトの撮影時刻差はなぜか国会事故調に提出された写真ファイルの撮影時刻情報とところどころで1秒違って書かれている。本稿ではすべて国会事故調に提出された写真ファイルの撮影時刻情報にもとづいて論じる。

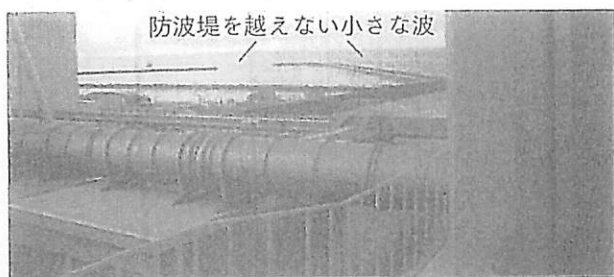
写真2

写真2は、第2波が防波堤突端に達したところを撮影したと見られる写真(後掲の写真3)の1分08秒前に撮影されたものである。ここでは、急速に水位が上昇したため津波の形状となっているが、防波堤を越えない程度の高さの波が写っている。

この東京電力の主張する波高計設置位置を15時33分頃通過した波が、写真2に写っている、第2波の約1分前に到達した、防波堤を越えない程度の波であることは先に検証した。そして、この波が防波堤突端から西へ進行して福島第一原

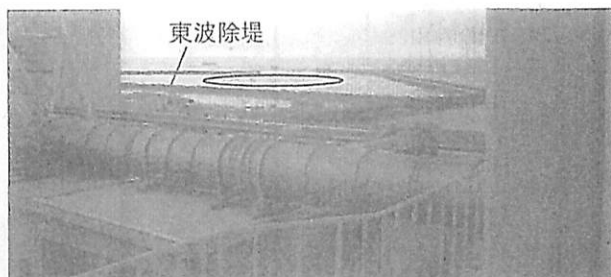
写真3

写真3で防波堤突端に達した大津波が、写真4~6で順次防波堤を飲み込みながら福島原発サイトに接近し、写真7で4号機海側エリアに着岸した様子がわかる。

と写真の撮影時刻差によって特定している。第2波が防波堤突端に達したところから福島第一原発4号機海側エリアに着岸するまでの写真3~7の撮影時刻差は56秒であった。そして波高計設置位置から防波堤突端までの約800mについては、直接に津波の進行を捉えた資料がないので、津波の進行速度(m/秒)は水深(m)×重力加速度(9.8/秒<sup>2</sup>)の平方根により得ることができるという一般的知見により、該当する水深が13m~9mであることから70秒~80秒と評価した。その結果、波高計設置位置から4号機海側エリア着岸までの経過時間は2分あまりとなるので、国会事故調はこれを約2分として、4号機海側エリアへの津波第2波着岸時刻を15時37分頃とした。

発サイトに到達した頃である1分08秒後に撮影された写真3を見れば(写真の防波堤の先の方ではなく手前側を見られたい)、この小さな津波が防波堤を越えないことはもちろん、東波除堤を乗り越えた様子もなく敷地にもまったく被害を与えていないことが明らかである。

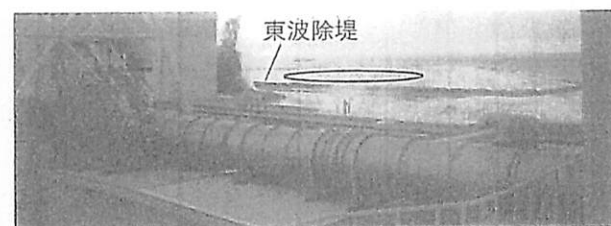
写真7

一連の写真はデジタルカメラによって撮影されたものであるから、撮影時刻情報がファイル自体に書き込まれている。写真7の撮影時刻情報では撮影時刻は15時42分21秒であった。これが正しい時刻であればそれ以上検討することなく津波の到達時刻が定まるのであるが、残念ながら撮影したカメラの内蔵時計は正確ではなかったようである。

の写真から、津波第2波の動きとして二つのことが読み取れる。一つは、津波第2波は、東側(写真奥側)から順次防波堤を飲み込んで敷地に接近したが、最後の着岸は東側からそのまま東波除堤を越えてではなく、南側から4号機海側エリアに着岸した(東波除堤は津波に乗り越えられていない)ことである。そして、防波堤を飲み込んだ津波はその後港内では沈静化し、港内の中央部は、津波が4号機海側エリアに着岸するに至っても津波の影響をほとんど受けず穏やかな状態が続いていることである。写真では、東波除堤と港内中央部を記して、これが津波の影響を受けていないことを示している。

波高計設置位置(福島第一原発沖合1.5km)を15時35分頃通過した第2波が、4号機海側エリアに着岸した時刻、したがって写真7の撮影時刻はいつであろうか。

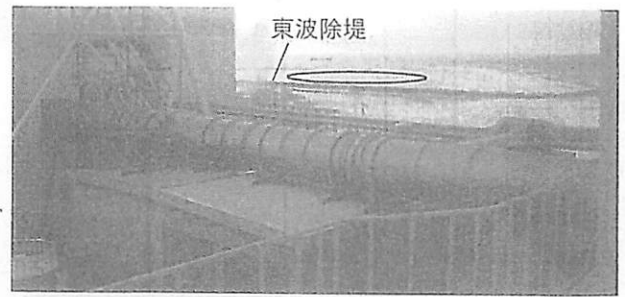
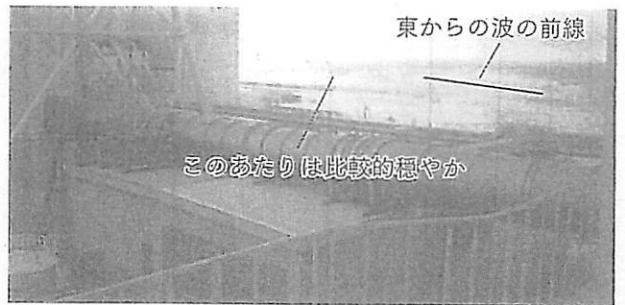
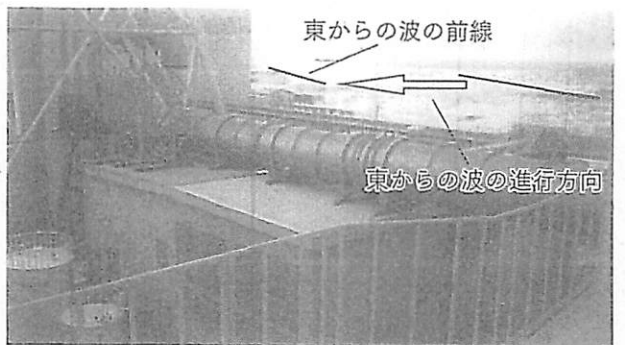
そして、東波除堤と港内中央部が津波の影響を受けていない様子はその後の写真でも続いている。

写真8は写真7の0分04秒後、写真9は写真7の0分37秒後、写真10は写真7の0分52秒後に撮影されている。

さらにその後から来た波であり、その波は4号機海側エリア着岸から52秒後に撮影された写真10でようやく東波除堤の3号機の前の部分を飲み込むに至ったものであるから、1号機の敷地に遡上するのはそれより後と考えられる。

これらを総合すると、津波の1号機敷地への遡上は、写真10によって津波が3号機前の東波除堤を越えたと考えられる15時38分頃(4号機海側エリア着岸の写真7の52秒後)よりもさらに遅く、15時39分頃と考えるのがもっとも妥当であると解する。
