東京電力はどこまで嘘つきなのか／国会事故調調査妨害事件

東京電力はどこまで嘘つきなのか2/嘘の上塗り

東京電力はどこまで嘘つきなのか5 / 今度はビデオが 真っ暗

平成25年3月13日福島第一原子力発電所1号機原子炉建屋4階視察時の撮影ミスについて

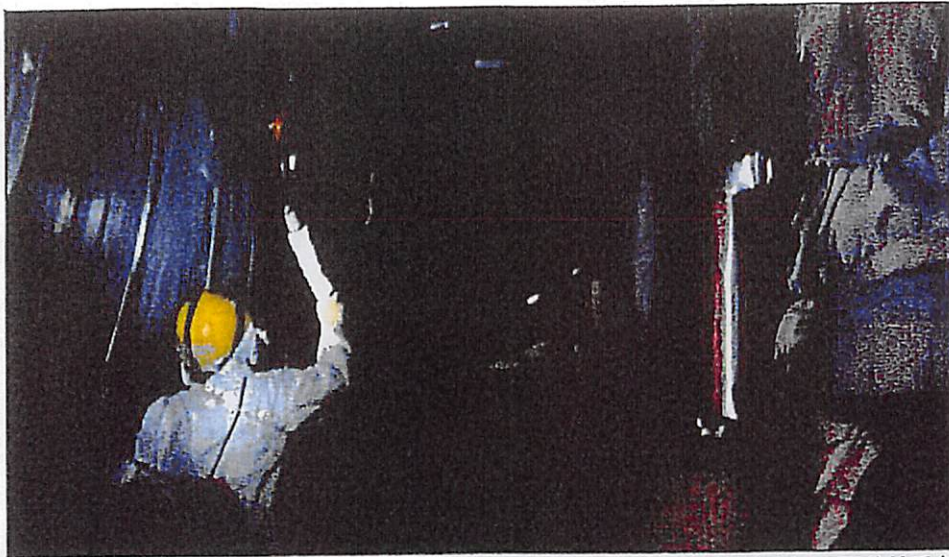
東京電力のいう「目視確認」ですが、このビデオを見ればわかるように、天井付近を走る気相配管については下側から携帯式の照明を当てて遠くから眺めただけです。(以下、この項目で紹介する写真はすべてこのビデオからキャプチャーしたものです)

配管には保温材が巻かれてその上に保温材カバーがはめられています。上の写真(↑)で天井付近を走る気相配管は、一見配管そのものに見えますが、見えているのは保温材カバーです。そのことがわかりやすいように、IC気相配管の保温材カバーや保温材が爆発で一部剥がれているところが映っている下の写真(↓)と比較してみましょう。下の写真で赤茶けたのは配管、それに巻かれている白いのが保温材、それにはめられている銀色のものが保温材カバーです。

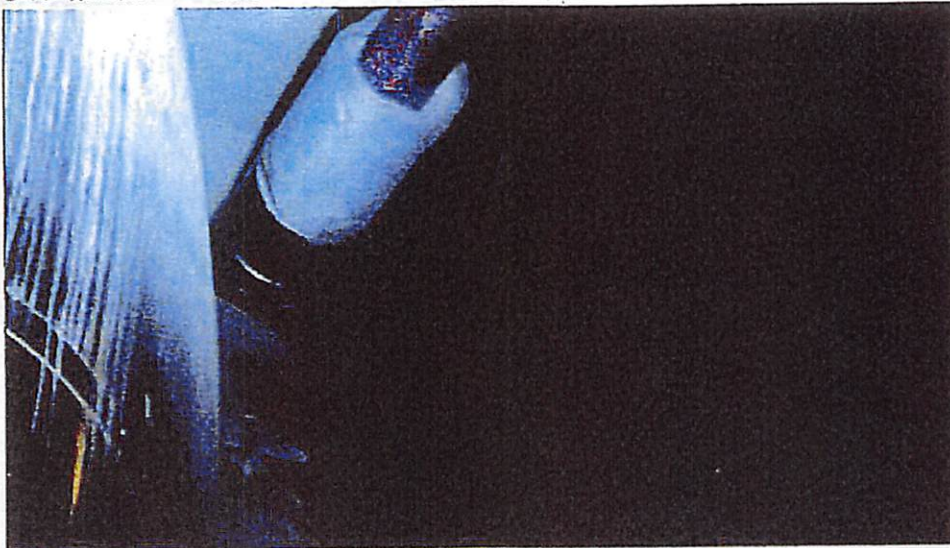
保温材カバーを外さないで遠くから見ただけでは、配管がその中で破損して蒸気や水が漏洩していてもわかりません。この「目視確認」では配管そのものではなく保温材カバーの下側半分だけを遠くから眺めているだけで、これで配管の損傷があるかどうかなんておおよそわかりません。それを、気相配管(実際は保温材カバー)を映して「配管、大丈夫そうですね」という音声を繰り返して入れているのは、マスコミ向けのパフォーマンスとしてもあまりにもしつこい。

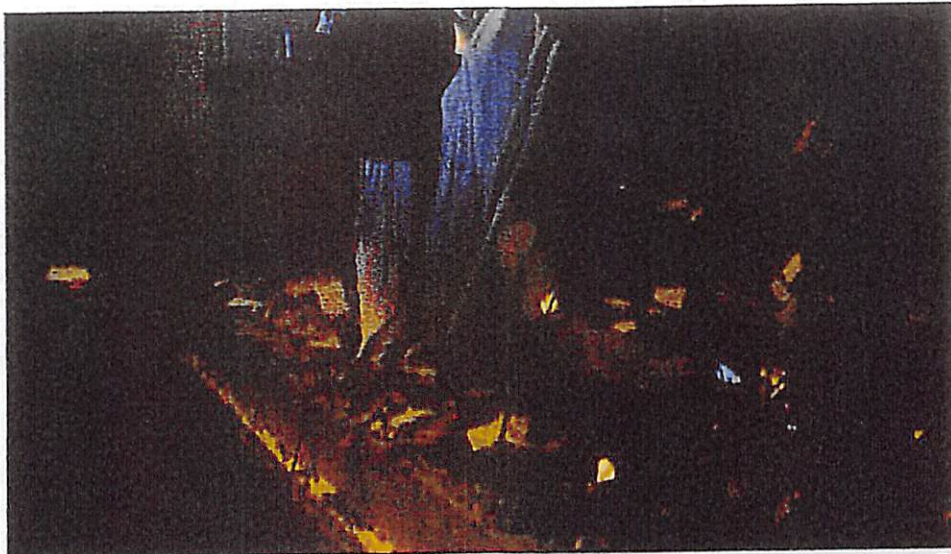
下の写真では、液相配管は、タンクの下側を蛇行して這うように配置されていますが、タンクに貼ってあった保温材が剥がれたものなどで隠れて見えなくなっています。しかし、作業員が、それを動かして液相配管を確認しようとする場面はありません。

このビデオは、目視確認としてはまったく論外ですが、1号機の原子炉建屋4階の状況を知るための貴重な資料です。上の写真でもわかるようにあちこちががれきが散乱・山積し、上の写真左下の大物搬入口(ここから転落すると21m落下)の周囲に安全のために設けられていた鉄柵は爆発で吹き飛んで開口部がむき出しになっています。そういう怖さとともに、原子炉建屋4階がけっこう明るく、暗いところでもぼんやりと見通しがきくことがわかります。

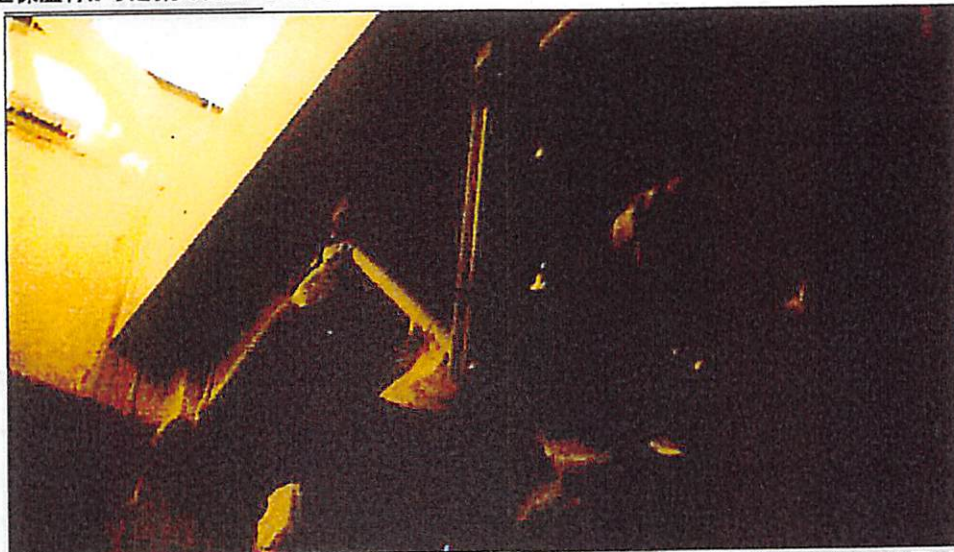
下の写真は、原子炉建屋4階南側で、上の写真と同じ場所を上向きに見たところです。大物搬入口の吹き抜けが原子炉建屋5階(オペレーションフロア、略してオペフロとも呼ばれています)まで通じていて、そこから太陽光が差し込んでいることがよくわかります。ちなみに右側の赤茶けた配管はICの気相配管で爆発により保温材カバーと保温材が吹き飛んだところです。

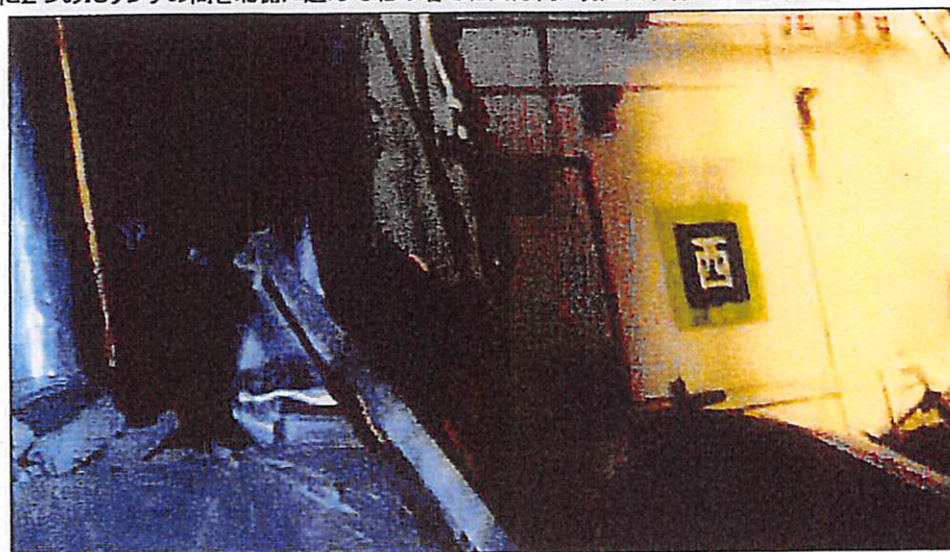
同様に2つのICタンクの間を北側に進んで北の端で北西方向に撮った映像が下の写真です。

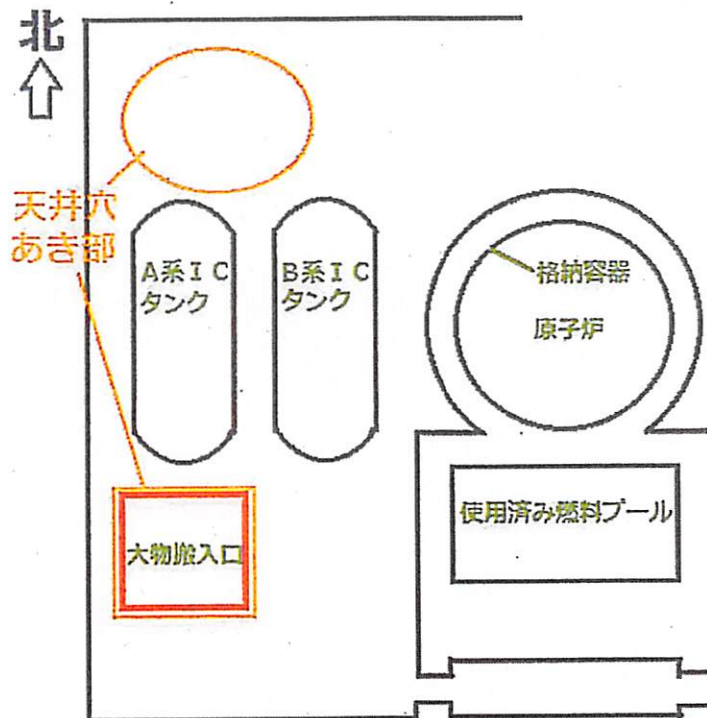
1号機原子炉建屋4階説明図

このように、1号機原子炉建屋4階は南側の大物搬入口の吹き抜けと北側の天井崩落部からの太陽光で相当程度明るいということが確認できました。私たちは、被曝さえ覚悟すれば、1号機原子炉建屋の現地調査は十分可能と判断していました。位置関係を図にすると下の図のような感じです(赤が床面の開口部、オレンジが天井の開口部)。

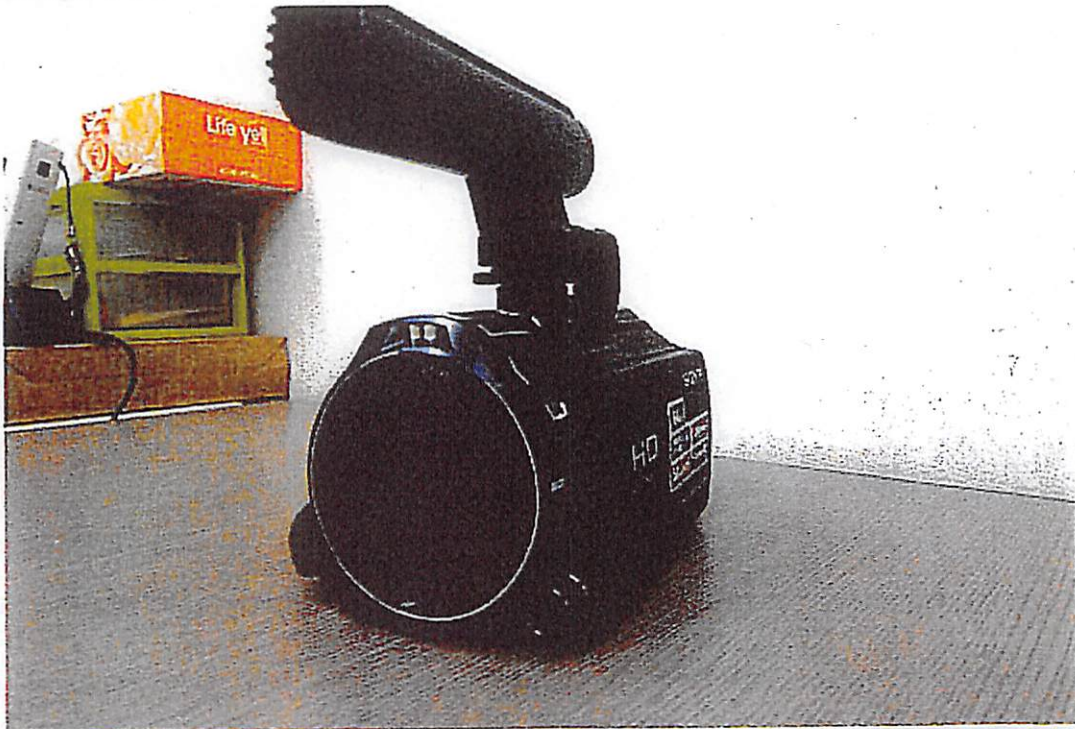
まずは、東京電力の釈明内容を説明しましょう。撮影に使用されたビデオカメラはこのカメラだそうです。

15日に開かれた東京電力の記者会見で、東京電力は、ビデオカメラに放射性物質による汚染を防ぐためのビニール袋による養生のために巻いたテープがレンズに付着したためにレンズカバーが閉じたものと思われる、撮影者は液晶モニタは暗いものの撮影中の赤ランプが点灯していたので録画されていると思っていた、歩行中は安全確保のために液晶モニタを見なかったために映像が撮れていないとは気付かなかったという趣旨の釈明をしました(東京電力の釈明資料はこちら)。

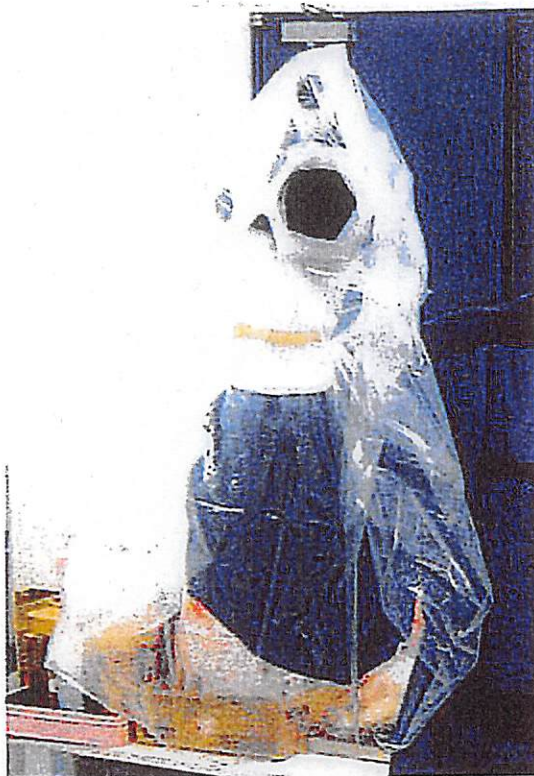
このカメラを原子炉建屋に持ち込むときに、放射性物質(ちり・埃等)による汚染を防ぐためにビニール袋で下のように「養生」をします。下の写真、向かって右側にいる人が右手にビデオカメラを持っていてその腕ごと大きなビニール袋をかぶせているのがわかるでしょうか。こういう形でビニール袋をかぶせ、口をテープで巻いて止めていきます。このテープの端がビデオカメラのレンズに付着してレンズのカバーが閉まったのではないかと思います。

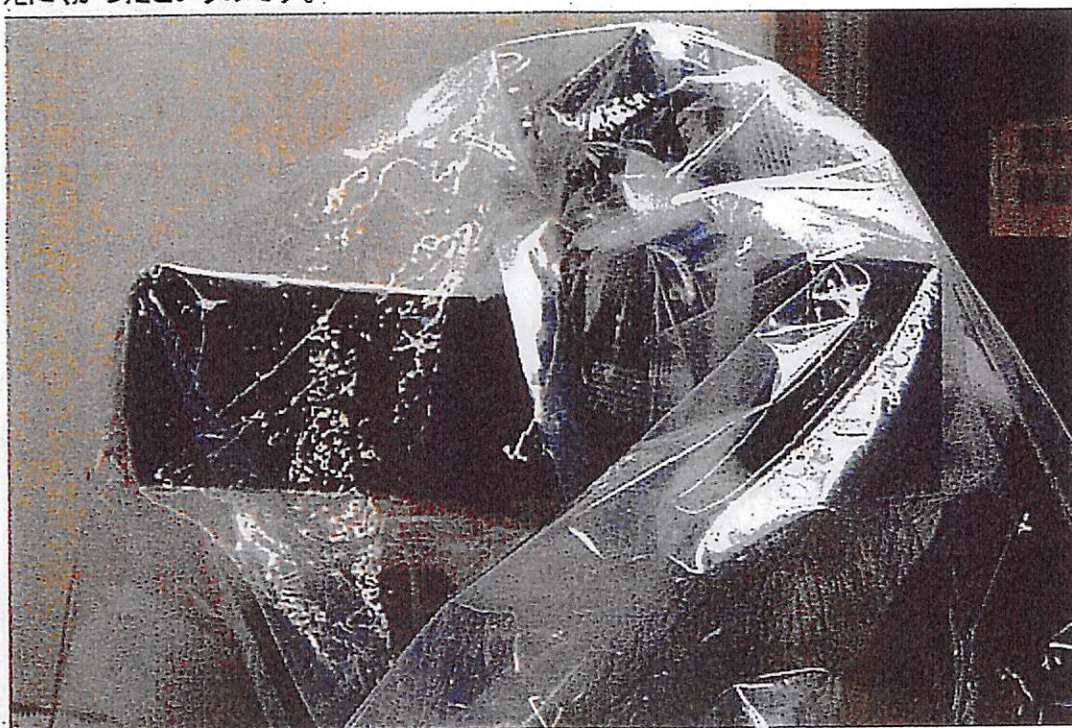
そして、ビニール袋で養生しているために、液晶モニターもビニール袋越しになるので見えにくかったというのです。

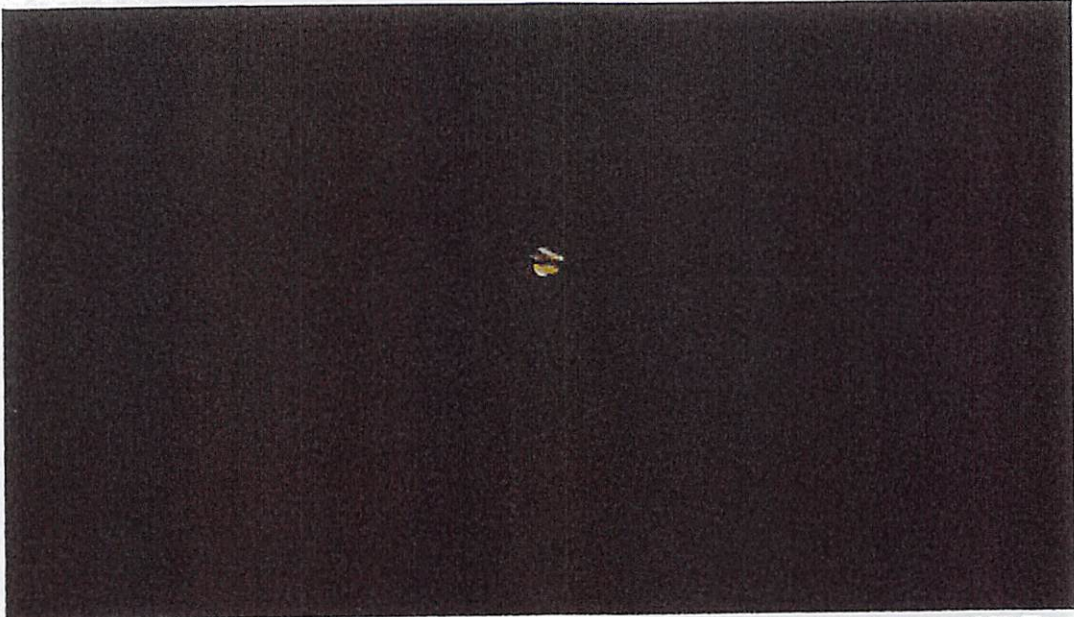
まず4階に入ってすぐの0分25秒頃、川内前議員は大物搬入口の撮影を指示しています。音声で「大物搬入口はこれ?」「これ、ちょっと撮って」という声が記録されています。このときの東京電力が公表した真っ暗ビデオの映像がこれです。

繰り返しになりますが、これは、川内前議員が原子炉建屋4階についてすぐにこれを撮してくれと指示したところです。どんな素人の撮影者でも、これを撮してくれと指示されて撮るんですから、当然に液晶モニターで確認するはずですし、この2枚の写真を見比べればわかるように、本当に上側の真っ暗撮影状態だったらおかしいと気付かないはずがありません。そして、原子炉建屋4階についてまだすぐ時点ですから、本当にビデオが真っ暗撮影状態であれば、そこでおかしいとなり、レンズカバーが閉まっていただけなら見ればすぐにわかって、その場で修正できたはずですが、それにもかかわらず、おかしいという発言も、修正も行われなかったのです。

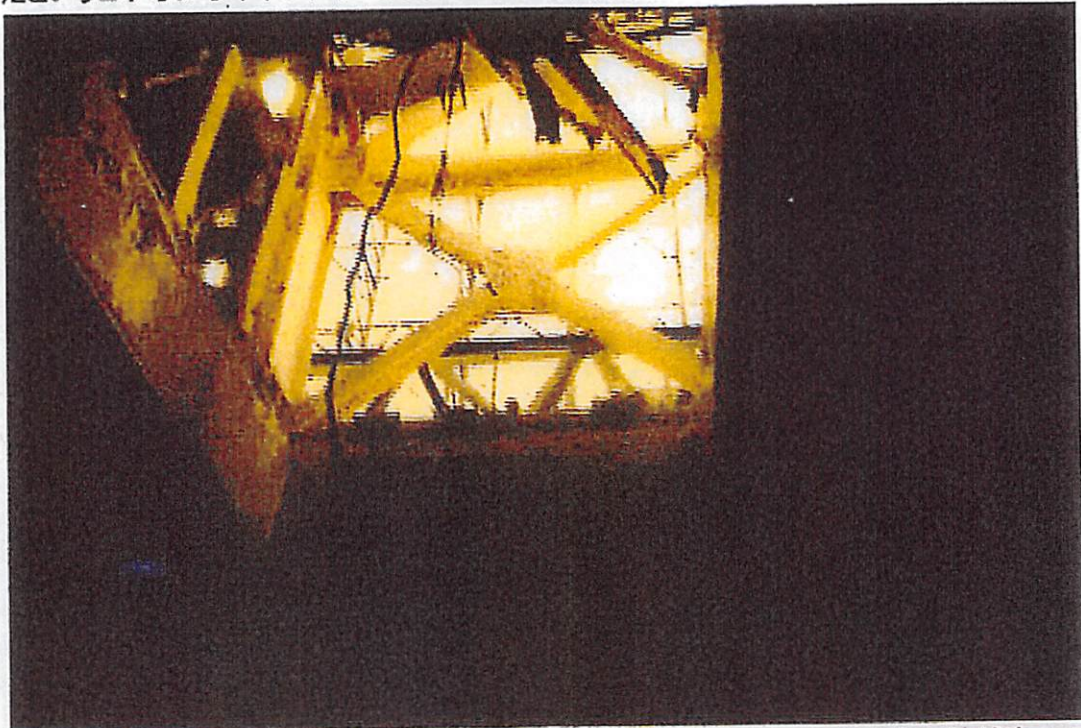
厳密に言うと、大物搬入口は、1階から5階まで吹き抜けになっていますが、川内前議員の関心は、ビデオの音声で蓋のことを聞いていることからわかるように、4階の天井側の開口部です(そのことは、私たちとの打ち合わせでも、調査終了後のお話でもそうっていました)。その大物搬入口の4階天井側開口部を、東京電力が2012年11月30日に撮影したというビデオからキャプチャーしたのが下の写真です。

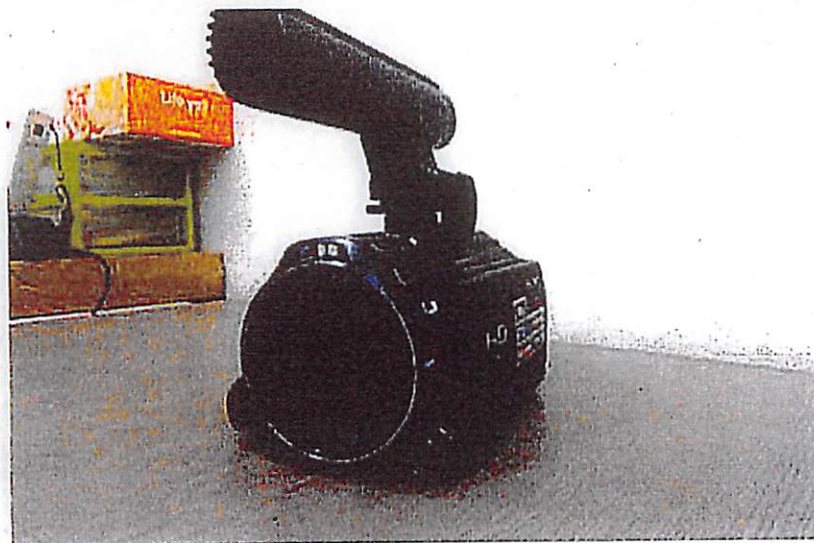
写真① 当該ビデオカメラ

- (1) 平成25年3月13日の福島第一原子力発電所1号機原子炉建屋視察前に、免震重要棟にてビデオカメラ（写真①参照）の養生を実施した。養生後に動作確認を行った際には、異常なく撮影ができることを確認した。
- (2) 1号機原子炉建屋内の視察が始まり、大物搬入口に入ったところから撮影を開始し、大物搬入口に戻ってきたところで、撮影を終了した。その間、液晶画面のモニタは暗い状況であるものの録画中の赤ランプが点灯し、動作していることは確認していた。ただ、2重に養生していた上に、歩行中は安全確認のためモニタを見られなかったことから、撮影した映像を確認していなかった。
- (3) 視察終了後、映像を確認したところ、小さい穴の部分のみ映像が写っており、それ以外は真っ黒となっていた。（写真②参照）

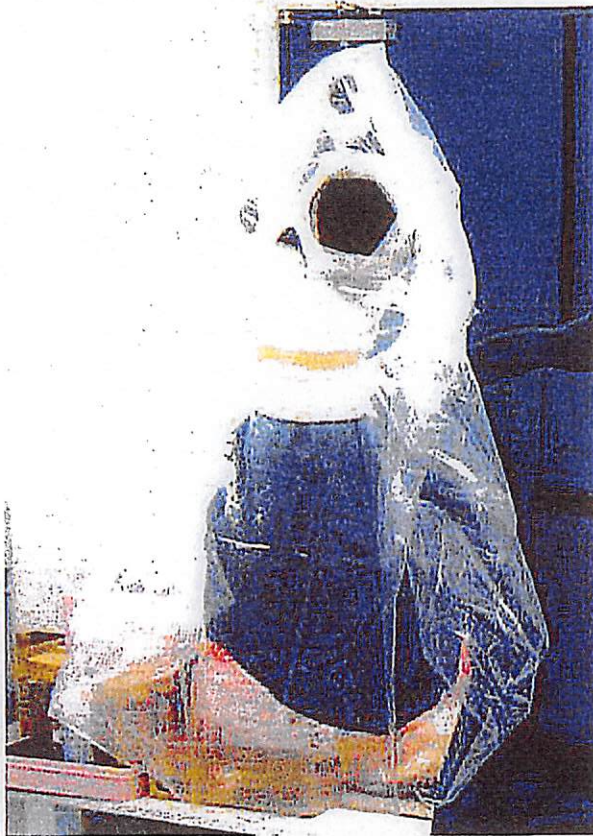
写真④ 二重養生実施

- 平成25年3月13日と同じ装備（手のみ。綿手、ゴム手×2、軍手）で、3月13日と同じ二重の養生をカメラに施した。（写真④）
- ビニール袋にビデオカメラを入れて揺さぶったところ、養生の二重目のテープが一部剥がれた（写真⑤） レンズカバーについてしまう可能性があることが分かった。

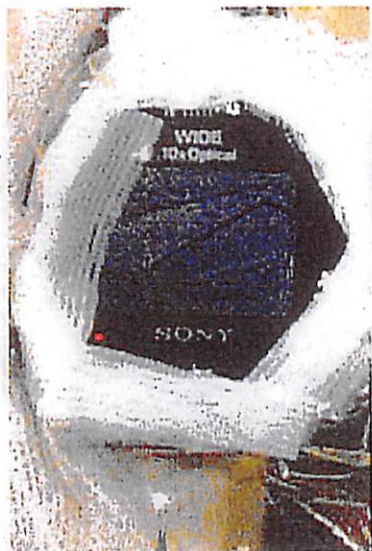
写真⑥ テープをレンズ
カバーに貼付

- テープをレンズカバーの端につけてみた（写真⑥）。
- その状態でビデオカメラの液晶パネルを開けると、いったんレンズカバーが半開きになった後、再び閉じた（写真⑦）。
- この状態でビデオカメラの液晶パネルを見ると、中央に丸い円だけが映っていた（写真⑧）。

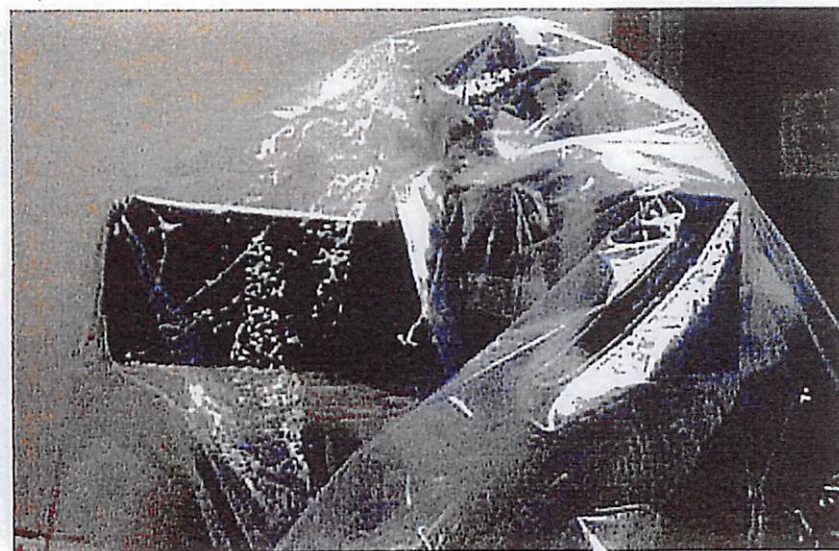
写真⑧ 液晶パネルの映像
(養生のため確認しづらい)

以上から、養生テープの付着によって、レンズカバーに力が加わった可能性がある。
