降灰による影響の想定のおえ方
(交通分野)
(案)

平成31年3月22日

大規模噴火時の広域降灰対策検討ワーキンググループ

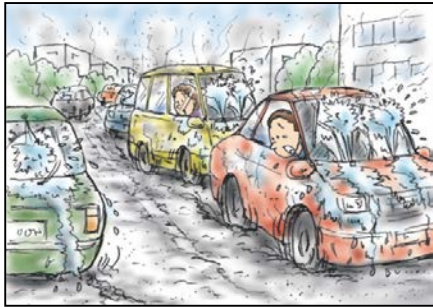
火山灰により視界不良、白線が見えなくなる

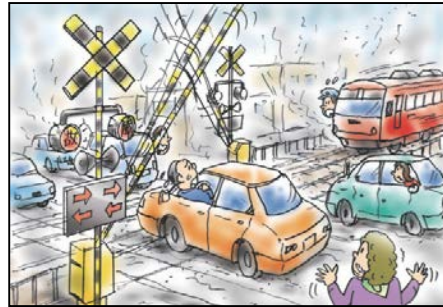
通電不良による踏切や信号の誤作動、車両の運行停止

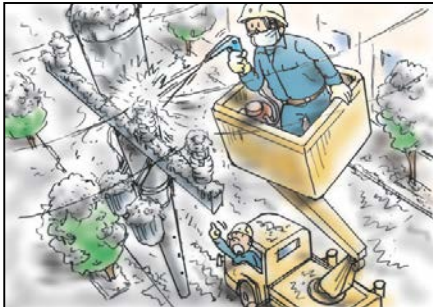
停電防止のため碍子等の清掃（降灰除去）が必要

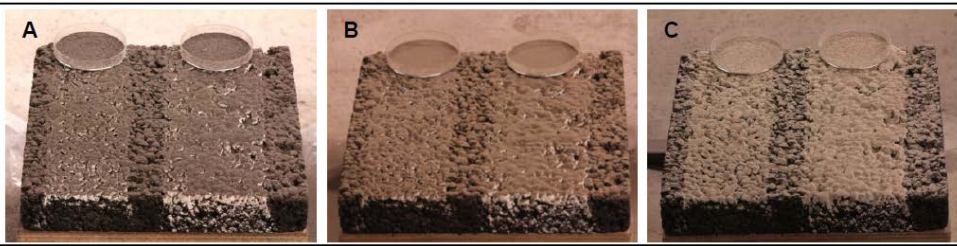
A: 玄武岩、B: 安山岩、C: 流紋岩質の火山灰(中粒:最頻粒径200-260μm)により、路面標示が8%以下となったときの平均厚さの実験(Blake et al. 2016a)。

- Blake (2016)は、玄武岩、安山岩、流紋岩質の3種類の、細粒(～30-45μm)、中粒(～300μm)、粗粒(～800μm)の火山灰を用いて室内実験を行い、路面標示が8%以下(ドライバーから標示が見えにくくなる閾値)となる火山灰の厚さを求め、路面標示が見えにくくなる降灰の厚さは、粒径と火山灰の色により、中粒の玄武岩で0.2-1.0mm、粗粒の玄武岩で1-2.5mmとしている。

⇒ 車線等の視認障害により速度低下が発生する区間は1mm以上(ただし、細粒では0.5mm以上)と想定する。
