2016年熊本地震を教訓とする 活断層防災の課題と提言

鈴木康弘・渡辺満久・中田 高

すずき やすひろ・わたなべ みつひさ・なかた たかし
名古屋大学・東洋大学・広島大学名誉教授

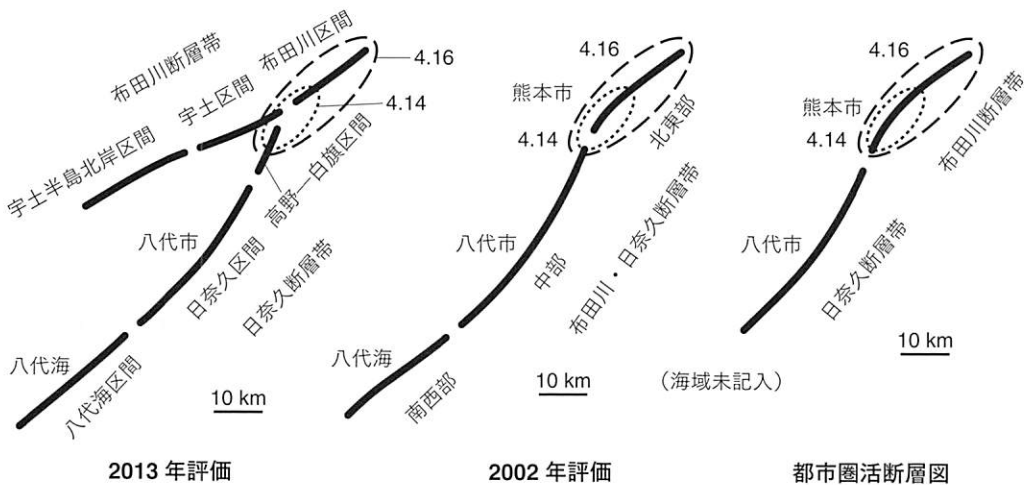
図2—布田川・日奈久断層に関する2度の長期評価と都市圏活断層図の比較
 楕円は前震(4月14日)と本震(4月16日)の主な断層活動域

今回の地震の震源となった活断層は、地震本部により2002年と2013年の二度にわたって長期評価されている(図2)。2002年の評価³では、阿蘇から八代海にかけて延びる延長100kmの断層を一連の活断層ととらえ、布田川・日奈久断層と呼んだ。これに対し、2013年の評価⁴では、地下探査結果により熊本平野内にも断層が確認されることを重視して、布田川断層は阿蘇から熊本平野を

通り島原湾へ至るとした。一方、御船町高木(上高野)付近から八代海までを日奈久断層と改称した。国土地理院の都市圏活断層図⁹⁾は、布田川断層の変位地形は御船町よりさらに南方へスムーズにつながることから、布田川断層の範囲を南阿蘇村付近から甲佐町白旗付近までとした。断層名称において見解が分かれるのは、2013年評価において日奈久断層の「高野—白旗区間」(約18 km)と呼ば

れた範囲であり、まさにここが14日の震源域となった。

2002年の評価にもとづけば、14日と16日の地震は、布田川・日奈久断層の「北東部」が連続的に活動して起こしたものであるということになる。一方、2013年の評価によれば、14日には日奈久断層の最北部の一部(高野—白旗区間)が、16日には布田川断層の一部(布田川区間)が主に活動したという

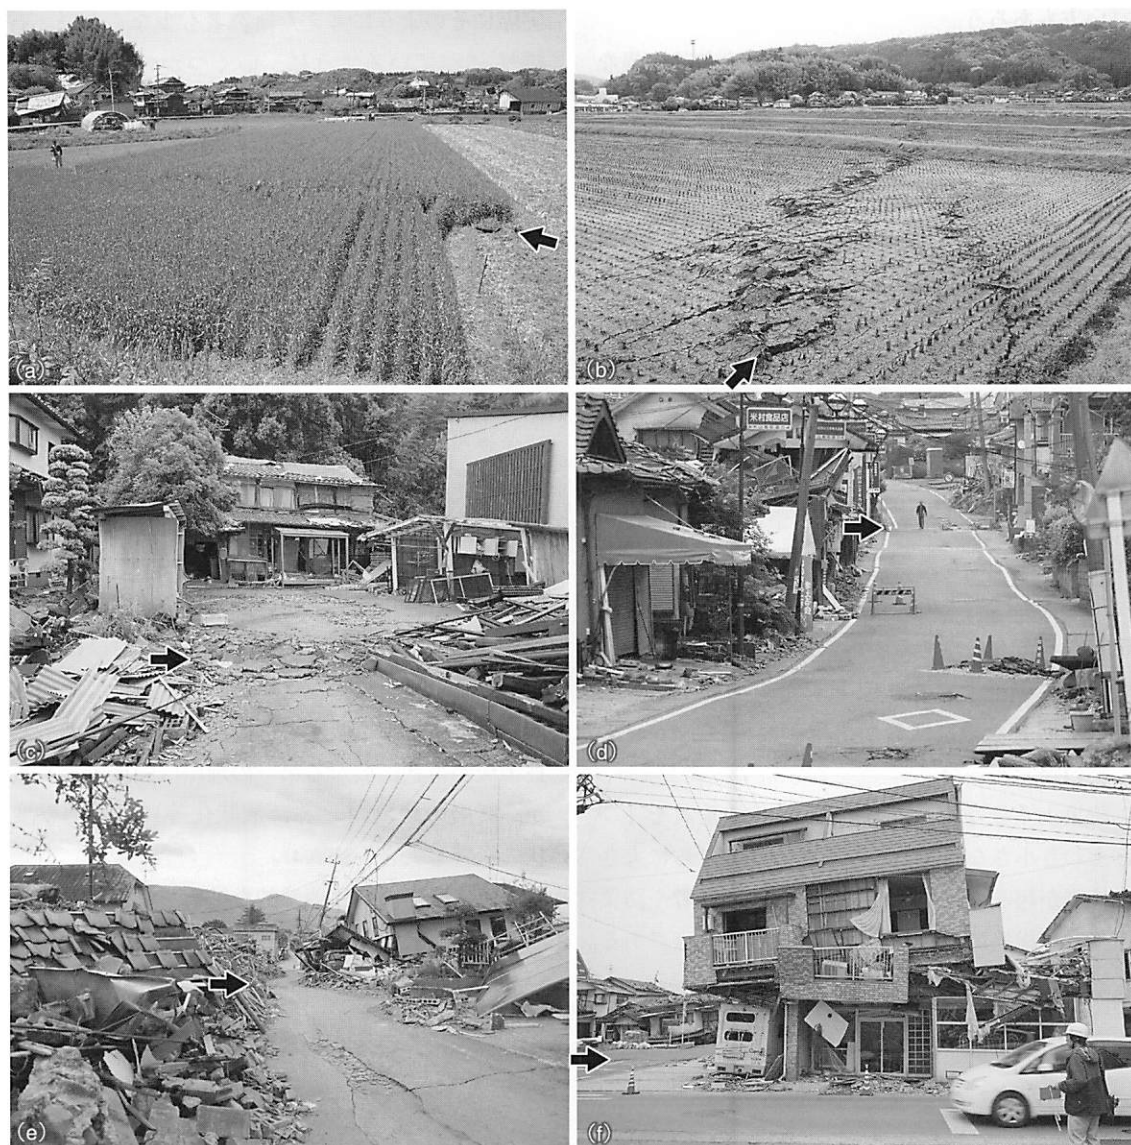
益城町では震度7を二度記録したが、16日の本震に伴う揺れのほうが大きく、建物被害も甚大である。その被害域は東西に延び、南北幅約500m程度以下の「震災の帯」を出現させた⁷。耐震性が低くない比較的新しい建物までもが壊滅的な被害を受けた⁸。また「震災の帯」の中には地震断層が出現した(図3)。16日の強震動は、この場所に出現した地震断層の活動に伴うものであった。被害域が帯状に広がる第一の理由は強震動であるが、断層の変位(ズレ)や、液状化等による地盤変状の影響も大きい(写真1)。

写真 1—益城町における地震断層と被害(矢印の位置に地震断層, 撮影位置は図1に示す)

とんどの建物は全壊し、近傍においても強震動や地盤変状による建物被害が著しい。詳細に見ると、ごく近傍でも(地震断層が直線的な場所などで)建物被害が倒壊に至らなかった地域も一部あるが、そのことが断層直上で地震動が強まらなかったことを示すわけではない。

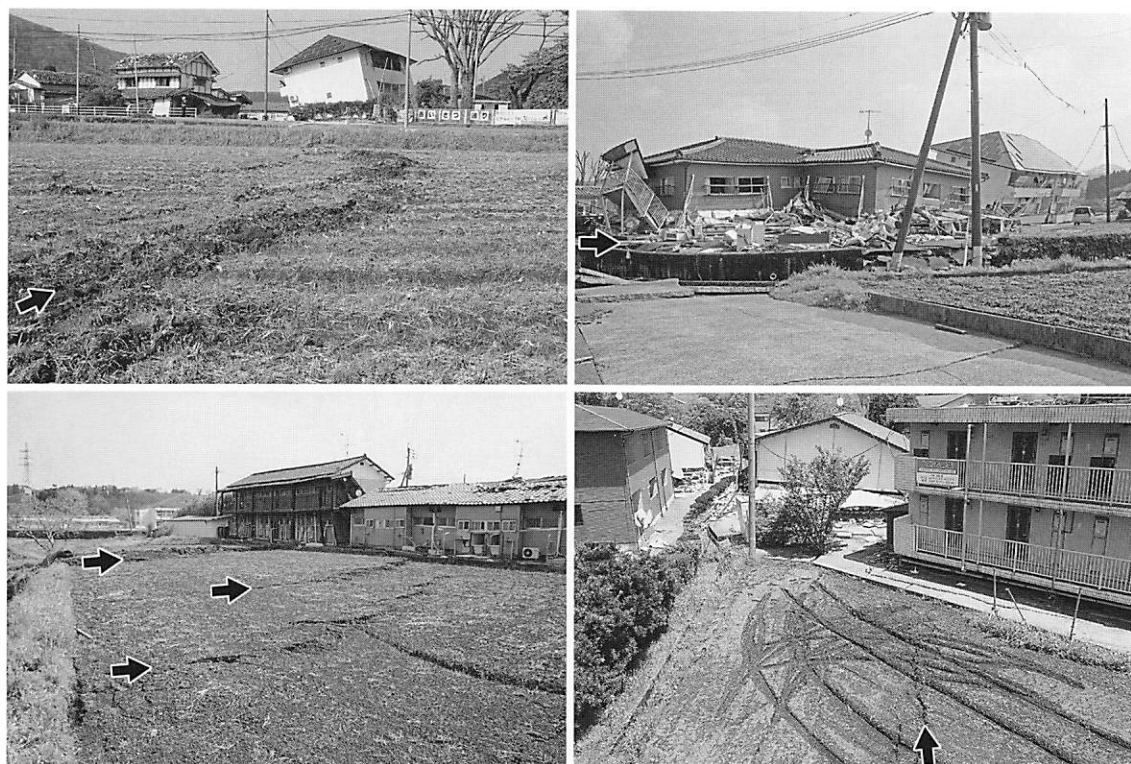
阿蘇カルデラ内の南阿蘇村においては地震断層が複数並走し、地震断層直上および近傍ではほとんどの建物が倒壊して多くの犠牲者を出した(写真2)。また少なくとも5台の自動車が北～北西方向

写真2—南阿蘇村河陽・黒川地区における地震断層と建物被害(矢印の位置に地震断層)

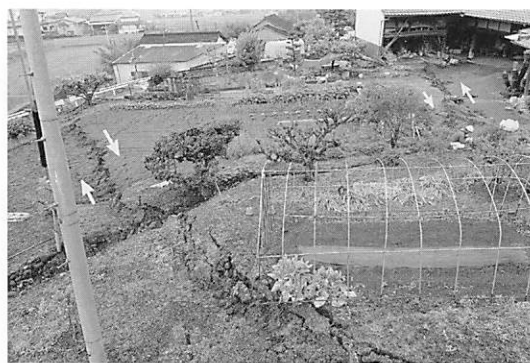
写真5—益城町福原の共役断層(左側は右ずれ60 cm, 右側は左ずれ80 cm, 熊原康博氏(広島大学)提供)

益城町や西原村などでは、地震断層沿いに副次的な断層を数多く生じた。右ずれの主断層とは異なり、左横ずれ断層や正断層も出現した(写真5)。ずれの量は共役な左ずれ断層で80 cmにも達している。活断層近傍の複雑な現象を予測する困難さを痛感させた。

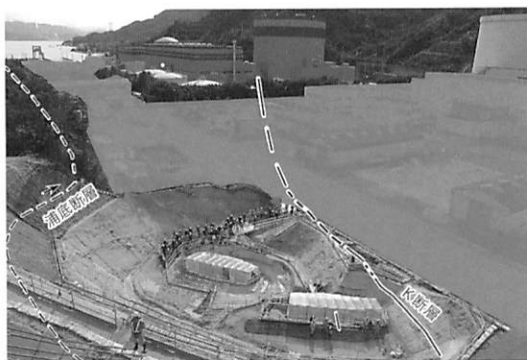
今回の地震では、主断層の他に共役断層や副次的な断層も数多く出現したが、それは敦賀原発における敷地内断層の事例と似ている(写真6)。敦賀原発では敷地内に長大な活断層(浦底断層)があり、そこから分岐する副断層(K断層)が原子炉直下に達している¹⁹。副断層は主断層が活動する際にも一緒に活動するとは限らず、活動性は相対的に低く、その挙動を予測することが難しい。原子力安全推進協会²⁰は、「副断層が50cm以上ずれる確率は20万年に1度より小さい」とするレポートをまとめているが、その内容には問題が大きい²¹。益城町へ延びる断層以外にも、共役断層や副次的な断層に大きなズレを伴ったものがあったという事実は重い。副断層の活動性が低ければ

写真6—敦賀原発内の浦底断層とK断層(原子力規制庁資料による)

(活動間隔が長ければ)、最近の12万~13万年間だけを活動性を判断するためのスクリーニング期間とする現行の規制基準では不足がある。
