原 告 須藤昭男 外1001名
被 告 四国電力株式会社

準備書面(4)

図 「地すべり地形分布図が示す敷地東側斜面の地すべり地形」及び「地表踏査によって確認した緩みのない緑色片岩の露頭」

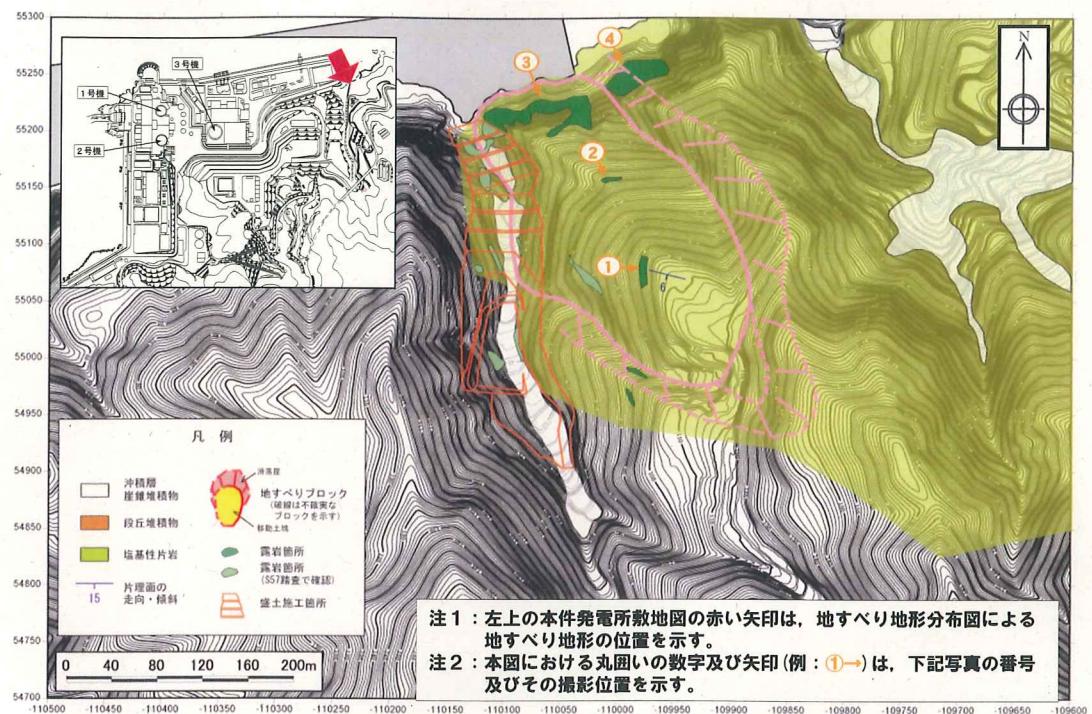
(地すべり地形分布図が示す敷地東側斜面の地すべり地形)

原告らは、原告準備書面（12）第3の2（3）（8頁）において、独立行政法人防災科学技術研究所が発行する地すべり地形分布図（同9頁の図）に基づき、「伊方原発のすぐ東側の斜面では現に斜面変動が発生している」と主張し、求釈明の理由としても、東側斜面を具体例に挙げて「実際に斜面変動がみられる」とする。しかしながら、当該分布図に図示されている地すべり地形のほとんどは、現地の調査により実際に地すべりによる斜面変動があったことが確認されたものではなく、空中写真の実体視判読（少し離れた場所から撮影された2枚の空中写真を左右に並べ、人が左右それぞれの眼で左右それぞれの写真を見ることにより地形を立体的に読み取る方法）だけで地すべり地形か否かの判定が行われたものである。したがって、当該分布図を利用する場合には、必要に応じて的確な現地踏査や各種の探査手法による実態の確認等を行わなければならない。

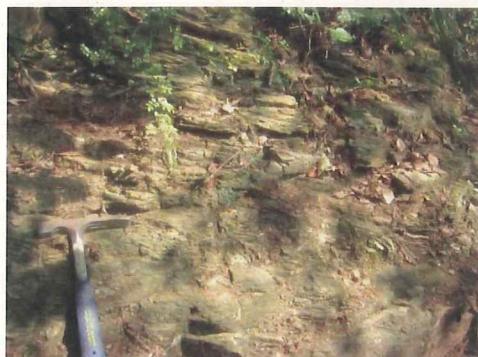
(①斜面上部の露頭)

そして、被告は、分布図が示した地すべり地形付近を地表踏査によってその実態を確認し、その結果、当該斜面の上部、中腹、末端部及び海岸部において緩みのない（地すべりを起こすような亀裂の開口部やこれに伴う風化の進行等がない）緑色片岩の露頭を確認した（次々頁の図の写真①～④）。原告らは、緑色片岩全般について地すべりを起こしやすいかのように主張する（原告準備書面（12）第3の2（8頁以下））が、通常、地すべりを起こしやすいのは、緑色片岩でも風化が進んでいる場合であって、当該斜面は、各所に緩みのない緑色片岩が確認できることから、大規模な斜面変動による

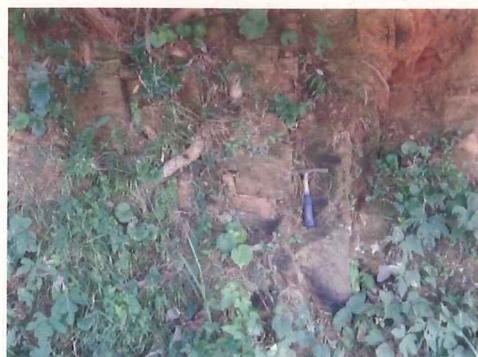
(②斜面中腹の露頭)

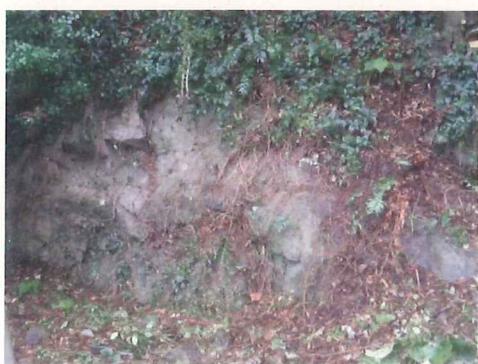
(③斜面末端部の露頭)

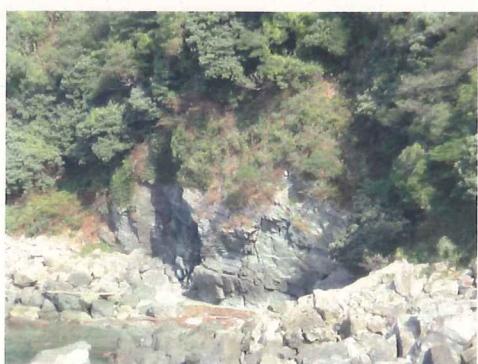
(④海岸部の露頭)
