# 平成28年(2016年)熊本地震調査報告\_布田川断層\_遠田 | 東北大学 災害科学国際研究所 IRIDeS

布田川断層帯に正断層も確認: 地下深部では斜めずれ, 地表では横ずれ断層と正断層が並走

遠田晋次・岡田真介(災害科学国際研究所 災害理学研究部門)・石村大輔(首都大学東京)・吉田春香(福岡県立八女高校)

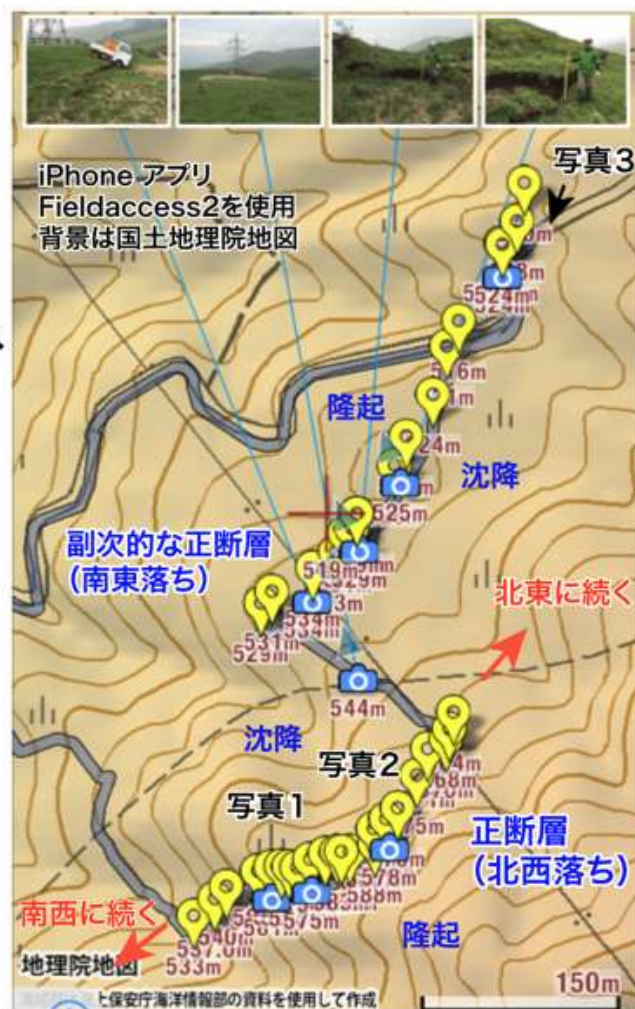
図1

4月24日に実施した現地調査で, 西原村の俵山の西麓に約2km以上にわたって連続する正断層\*を確認しました(図1, 写真1~3).

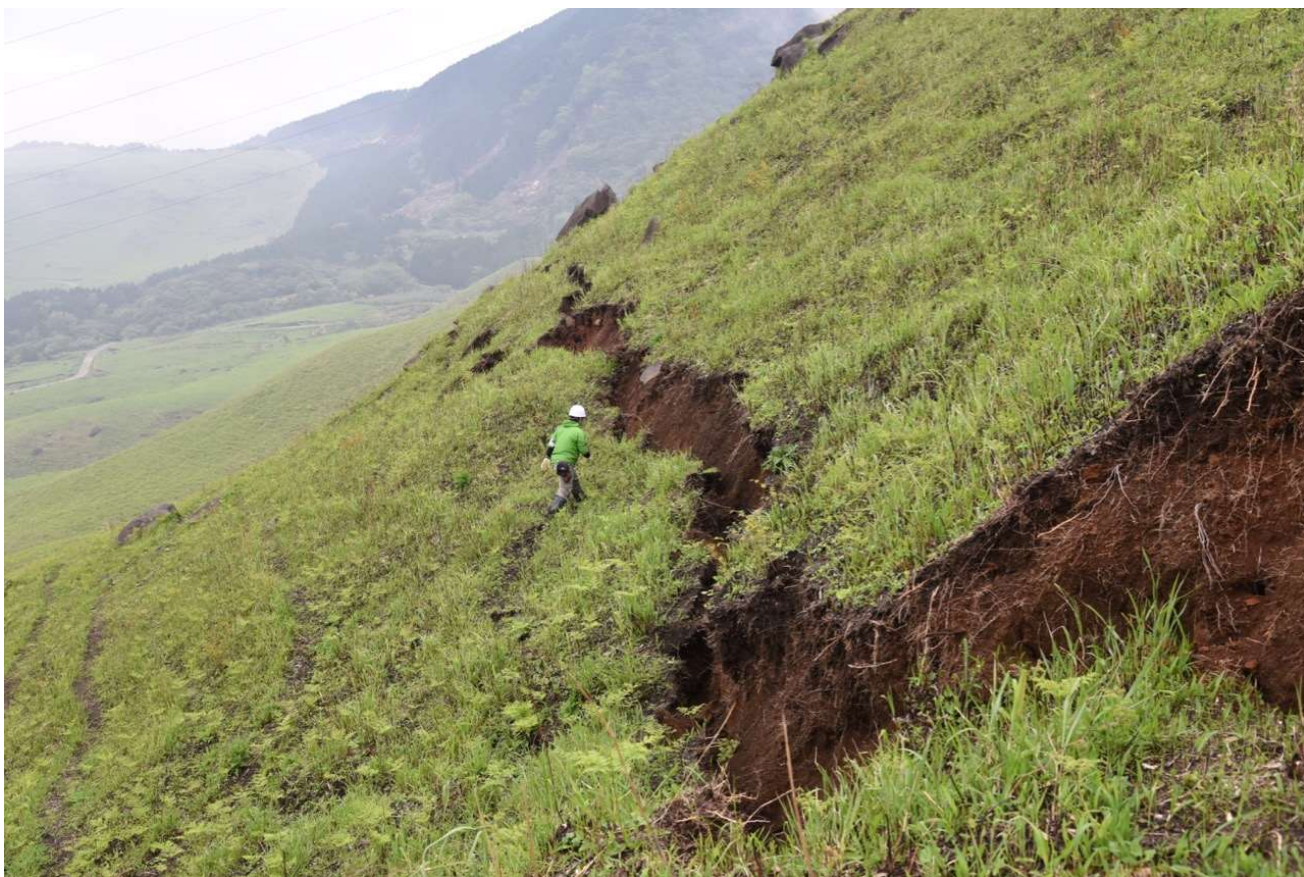
写真2

正断層による縦ずれは最大約1.5mで, 北西側が落ちる動きを示します. この正断層は, 国土地理院によって空中写真から判読されていたクラック群の1つです. これらは地すべりの滑落崖ではなく\*\*, 地震を起こした震源断層から連続する正断層と推定されます.

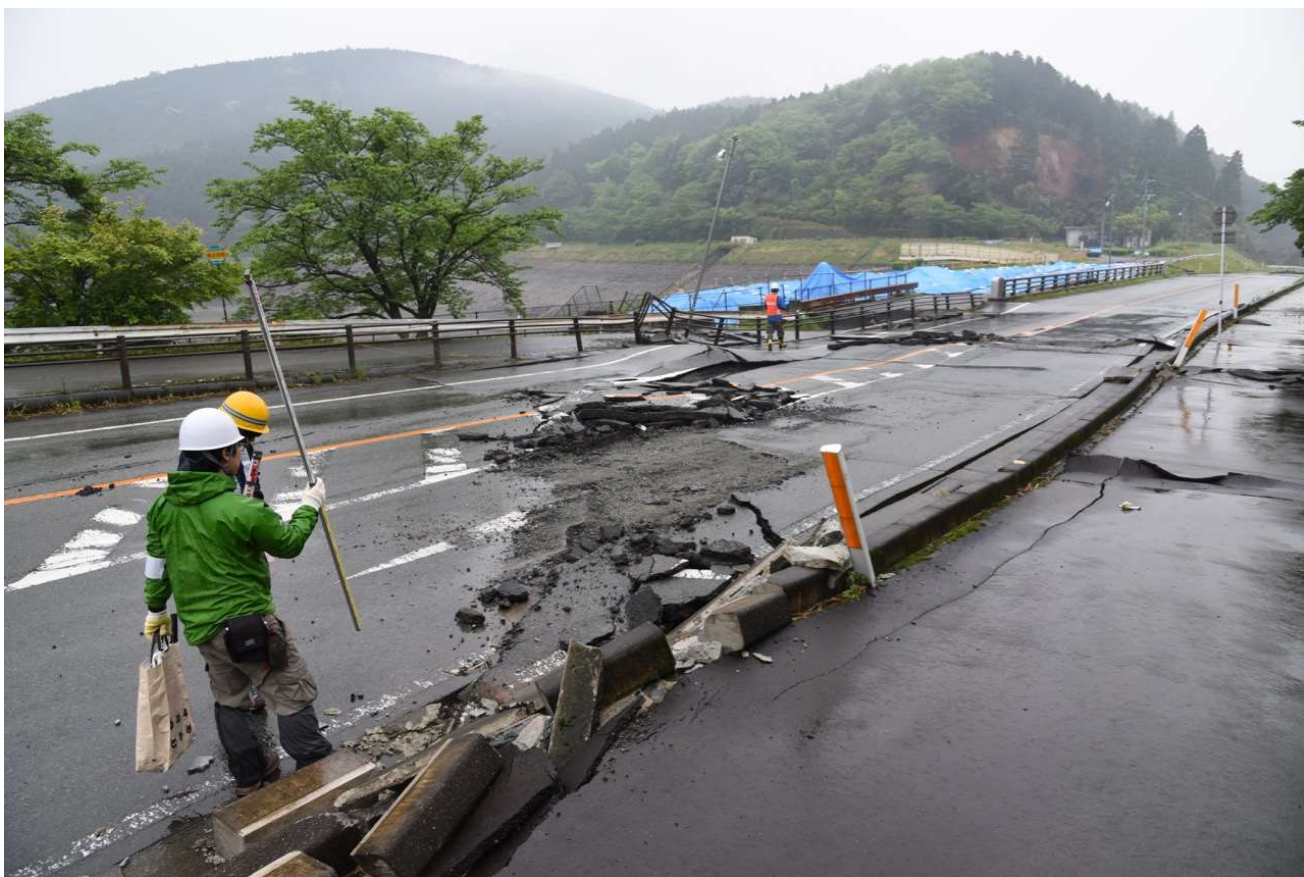
写真4

一方で, 西原村では右横ずれ断層が大切畑ダム堤体を横切っており, 約1.5mの右横ずれを起こしています(写真4・5). したがって, とともに東北東-西南西方向に延びる右横ずれ断層と正断層が約2km離れて並走していることになります(図2).

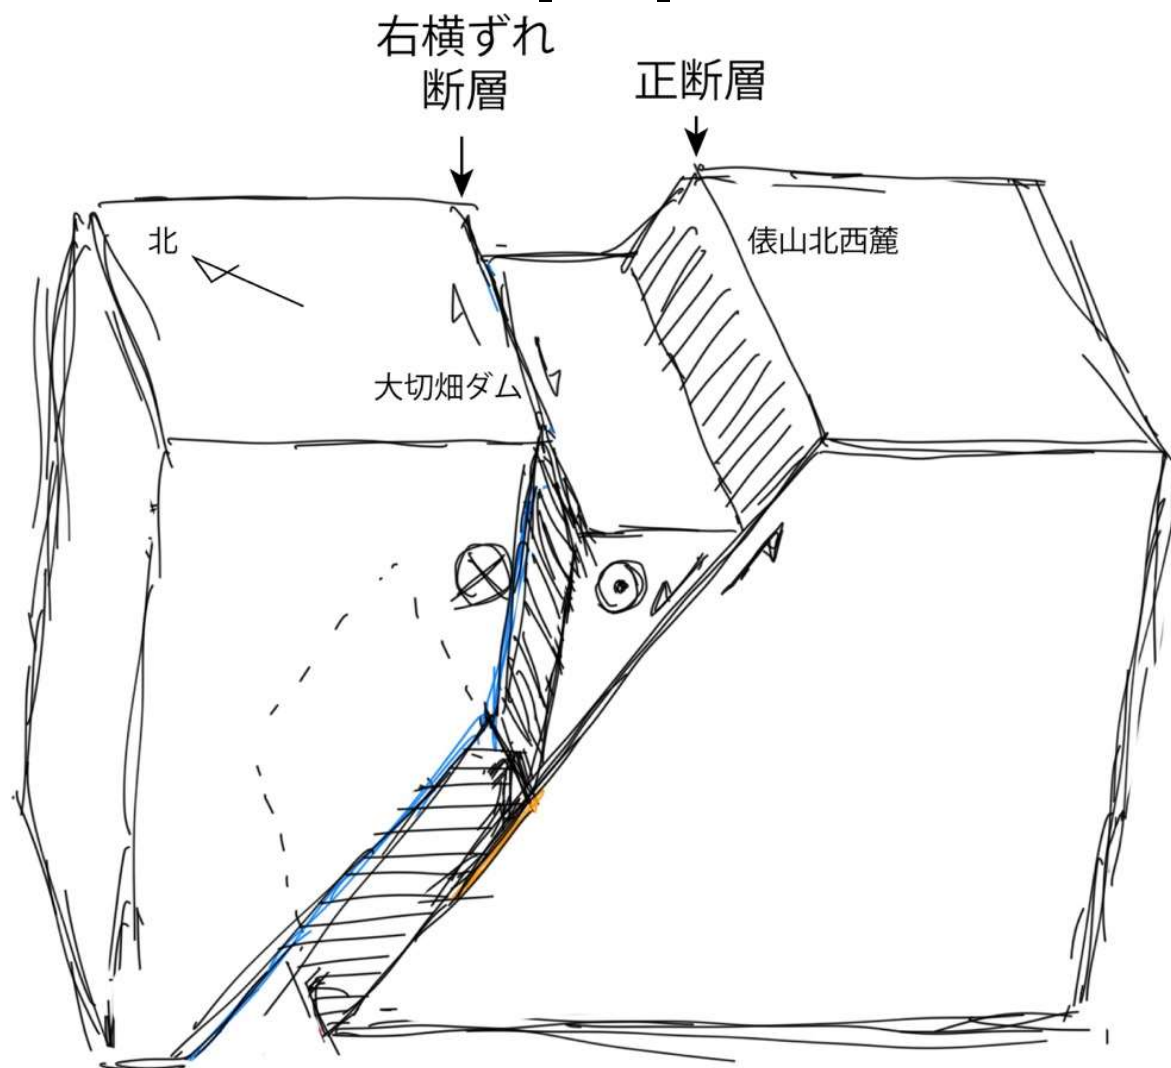
図2

熊本地震(M7.3)では, 震源断層面が北に60° 前後で傾斜するとともに, 顕著な正断層成分を伴って斜めずれしていることが地震・測地解析から指摘されています. このことから, 地下から地表に向かって断層が分岐し, 地下での斜めすべりを地表では横ずれと縦ずれに分担して解消していることが推定されます. これを専門用語でスリップパーティショニング(slip partitioning)といいます(図2). 海外の地震では報告例が複数ありましたが, 国内ではおそらく初めてです. 布田川断層が正断層成分を持つことは, 同断層が別府-島原地溝帯の南縁付近に位置することと整合的です. (注)

- ・都市圏活断層図の活断層線のトレンドにほぼ一致
- ・滑落崖にしては直線的できわめて長い. これが地すべりならば超巨大
- ・地すべりブロックだとすると地すべりブロック先端部が見つからない
- ・共役の南東落ちの副次的な正断層(antithetic fault, 図2)が逆向き崖沿いに確認された
