# 再論 福島第一原発 1 号機の全交流電源喪失は津波によるものではない

伊東良徳

## 1 本稿の目的及び結論

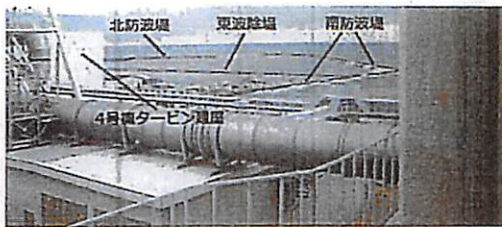
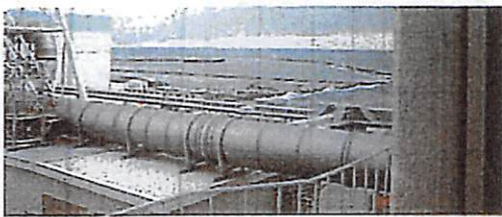
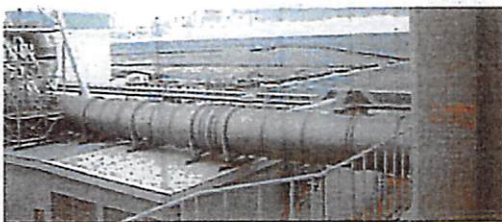
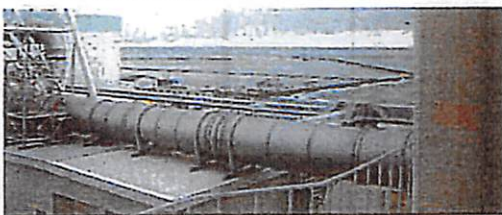
写真2は写真1の34秒後、写真3は写真2の28秒後、写真4は写真3の25秒後に撮影されたものであり、写真1～4はほぼ30秒間隔で撮影されている。

写真1～4では、海面はほぼ水平で通常の波(波浪)が見られるものの津波状の上下動は見られず、南防波堤(写真手前側)、北防波堤(写真左奥)、東波除堤(港内)が露出しているが防波堤の天端部近くまで水位が上昇している様子が写っている。南防波堤及び北防波堤が高さ5.5m、東波除堤が高さ5mであること及び第1波の波形が速い満ち潮状態で波高計設置位置での最大波高が約4mであることからすれば、この写真は第1波が福島第一原発敷地直前に押し寄せているところとみるのが自然である。

この写真1～4では、津波の水位が次第に低下していることがわかる。写真1～4を並べて全体的に見てもこのことを理解することは可能であるが、よりわかりやすくするために写真1～4の南防波堤付け根部の同じ箇所(図4参照)を切り出して拡大し、津波の波浪を除いた水位を直線で示し、同じ箇所で防波堤からその水位の直線まで垂線(写真では白抜きにした)を下ろしたものを作成して並

べると、写真1-2~4-2のようになる<sup>\*26</sup>。東京電力も「写真1から4の1分26秒間において、徐々に水位が低下している」と評価している<sup>\*27</sup>。

以上のことから、写真1~4は第1波のピーク以降の部分が福島第一原発敷地直前に到達したところを撮影したものであると判断できる。この点については、おそらく東京電力も同意見であると考えられる。そして、写真1の水位が南防波堤付け根部でも天端部に近くなっていることからすれば、写真1は第1波のピーク付近が福島第一原発敷地直前に押し寄せているところを撮影したものと考えられる。

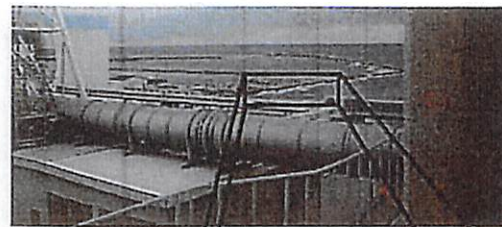
図4—写真切り出し部位説明図

\*26—写真1(オリジナルサイズは横幅が640ピクセル、切り出し部分は高さ40ピクセル、横幅120ピクセル)を3倍に拡大し(高さ120ピクセル、横幅360ピクセル)、同じ箇所が防波堤から津波水位まで下ろした垂線の長さが、写真1-2で9ピクセル、写真2-2で11ピクセル、写真3-2で14ピクセル、写真4-2で16ピクセルとなった。防波堤の側面が傾斜しているので写真上の垂線は現場では垂線にはならないが、現実の防波堤天端と津波水位の差はこの垂線長さに比例しているはずである。

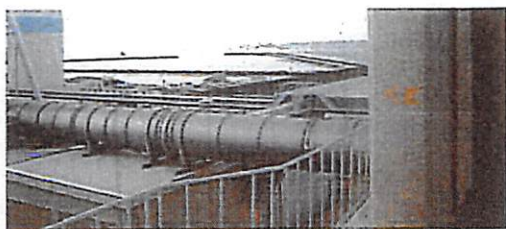
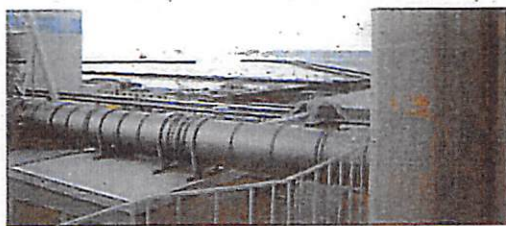
次に写真4の3分34秒後に撮影された写真5とその11秒後に撮影された写真6を検討する。

この2枚の写真では、2つの着目点がある。1つは南防波堤付け根部や東波除堤の部分であり、これらが相当程度露出していて、水位が相当程度下がっていることがわかる。東京電力は、これらの写真をもっぱらその観点から説明している。もう1つの着目すべき点は防波堤の先(写真5)に南防波堤の先端部分とほぼ平行に小さな津波が写っていることである。この津波は、カラー写真でも縮小サイズでは判別しにくく、モノクロ印刷ではほぼ判別できない。そのため、オリジナル写真から該当部分を切り出したものの下に、そのコントラストを強調加工した写真を参考までに示す(写真

写真1からカウントすると写真5は5分01秒後、写真6は5分12秒後に撮影されている。筆者は、これが第2波(1段目)であると考えている。その理由は第1波のピークから5分ないし6分後、次に写真7以降で見るように第2波(2段目)のほぼ1分前という敷地近傍への到達時刻が波高計の実測データときれいに整合することにある。

筆者としては、現実に写真5及び写真6に津波が写っており、その津波は広角レンズでズーム機能を使用せずに約800 m先を写した写真でも判別でき、また撮影者が11秒間隔で2枚続けて撮影していることから到底「津波ではないふつうの波」であるとは考えられず、小さいとはいえ津波であったことは間違いないということと、写

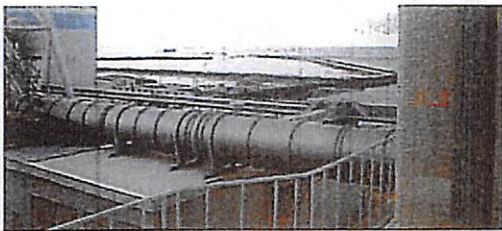
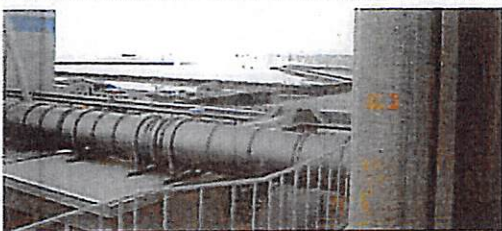
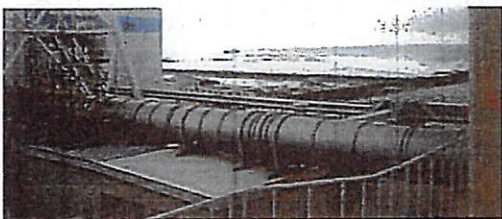
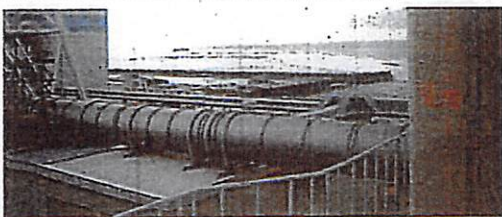
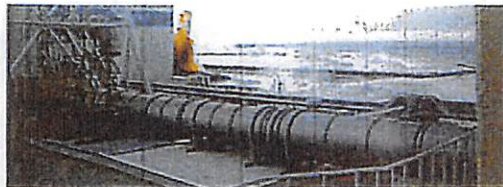
続いて、いよいよ防波堤を呑み込みながら福島第一原発敷地に迫る津波が撮影されている写真7~12を検討する。写真7は写真6の57秒後、写真8は写真7の11秒後、写真9は写真8の17秒後、写真10は写真9の5秒後、写真11は写真10の23秒後、写真12は写真11の4秒後に撮影されている。写真7以降はほぼ連続して撮影されたと言ってよい。

写真7から写真12にかけて、津波が南防波堤及び北防波堤を越流し防波堤が津波に呑み込まれて見えなくなる様子、津波が防波堤先端部から防波堤(南防波堤)付け根部へと原発敷地に迫ってくる様子に目を奪われる。

しかし、ここではさらに2つのことに注目したい。1つは、津波は南防波堤及び北防波堤を越流しているが、港内への波及はあまりなく港内中央部の海はほとんど荒れていないこと、そして港内にある東波除堤は、南防波堤や北防波堤より高さが低いにもかかわらず露出したままであることである。このことから筆者は、この津波が4号機海側エリアに着岸しても、防波堤の奥深くにあることにより守られている1号機敷地への津波

遡上には至らなかったという結論を導いた<sup>\*28</sup>。他方東京電力はこのことから津波の波高が低かったと主張してこの一連の写真に写っている津波は第2波(1段目)であるとしている。

この写真7～12に写っている津波が棚状の「段波」であれば、津波の先端部でも後部でも棚状で波高が同じである以上、越流された防波堤はそのまま水面下のはずではないか、棚状で波高は同じなのだから写真11でも12でも越流が続いているはずではないか。写真11と写真12で、写真7～10で越流された南防波堤と北防波堤が再度露出していることは、まさしくこの写真7～12に写っている津波の形状が棚状ではなく山型であることを示している。

東京電力がいうとおり、写真7～12に写っている津波が第2波(1段目)であるとしてみよう。写真11ではその波が4号機海側エリアに到達してしぶきを上げている。つまり写真11では第2波(1段目)の先端が敷地直前部、言い換えれば南防波堤付け根部に到達していることになる。写真1～4は第1波が敷地直前部に押し寄せる様子を撮影したものであることが明らかだが、写真11の7分05秒前(写真1)～5分38秒前(写真4)に撮影されており、南防波堤付け根部という同一箇所に着目すれば、第2波(1段目)の先端の7分05秒前から5分38秒前の津波を撮影していることになる。もし、津波が波高計設置位置の波形のままで順次福島第一原発敷地直前に到達したとしたら、写真1～4は波高計の波形で第2波(1段目)の先端(急立ち上がり部)より7分05秒前から5分38秒前の部分を撮影したことになる。これを図示すると図12の通りになる。

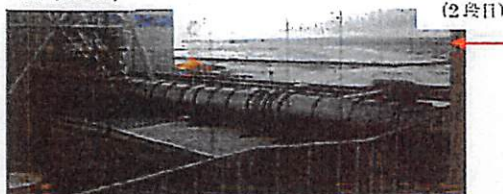
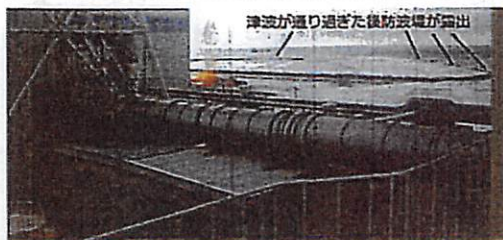
写真12-2は、東京電力が写真12に「沖合に第2波(2段目)と推定される波が認められる」と指摘して矢印を書き込んでいるものであるが、その矢印の手前で、写真7～12に写っている津波

が越流した南防波堤が再度露出しているのが見える。左側に目をやれば船の手前に北防波堤がもっとはっきりと露出しているのが見える(写真12-3参照)。

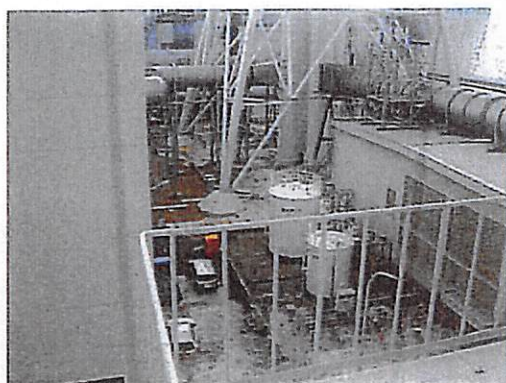
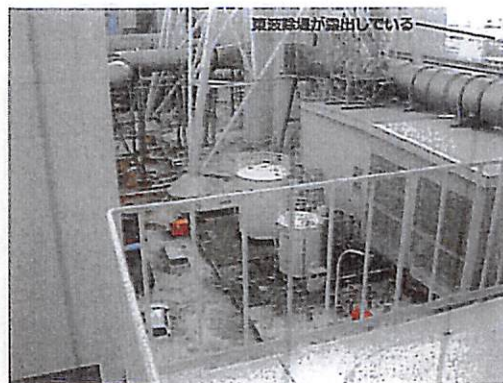
写真13と写真14は、写真11での津波の4号機海側エリア着岸後、津波が4号機南側の敷地に遡上し始めた様子を撮影したものである。

これらの写真では10m盤の敷地に津波が遡上している様子が写っているが、写真右上隅に写っている港内部分で東波除堤が露出していることからわかるように、防波堤の外側の敷地には津波が遡上しても、この時点では防波堤の内側の10m盤には津波の遡上は開始されていないと解される。この点については東京電力も同意見である<sup>\*30</sup>。

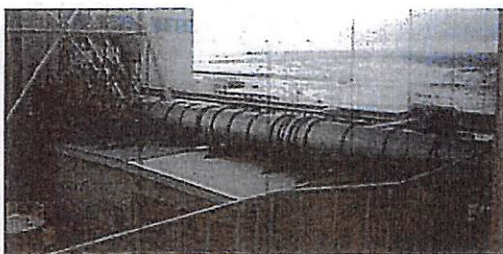
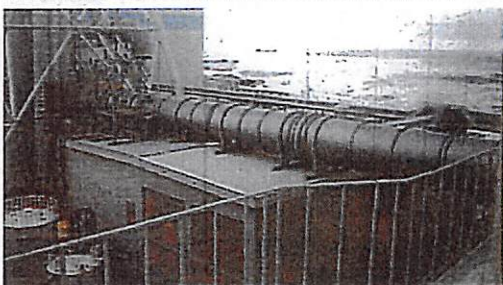
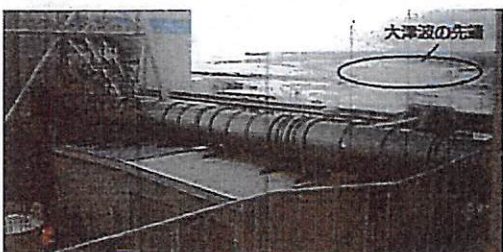
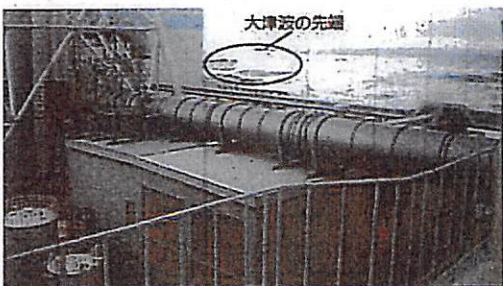
次に、津波が港内にも波及する写真15と写真16を検討する。写真15は写真11(4号機海側エリア着岸)の37秒後、写真16は写真11の52秒後に撮影された。

写真15では大津波が南防波堤をまさに越流しているところで南防波堤に沿って津波が高い波頭を見せている。写真16では津波が東波除堤を越流しているが、波の先端が写真15での南防波堤の線から大きく北側(写真では左側)に移動していることが読み取れる(写真15-2、16-2参照)。この津波の前線とその移動を地図に落とすと、津波は防波堤の影響で防波堤の内側(港内)では東から西へではなく南東から北西に向けて進行していることがわかる(図5参照)。

この写真16での大津波の波の先端は東波除堤の3号機前部分(2号機との境に近いといってもよい)と見られる(図5参照)。したがって、大津波が1号機敷地に達するのは、この写真16よりもさらに少し後ということになる。写真15と写真16の撮影時刻差が15秒であり、写真16の大津波の先端から1号機敷地までの距離が最短距離で見ても写真15から写真16までの大津波先端の移動距離の概ね倍程度と考えられる(図5-2参照)ことから、1号機敷地への大津波の遡上は早めに見ても写真16の撮影時刻より30秒程度後と、筆者は考える。

以上の検討から、写真 15 までの間は、津波は防波堤内(港内)にはあまり影響を与えておらず、津波が港内に波及するのは写真 15 以降で、港内の一番奥深くに位置する 1 号機の敷地に津波が到達するのは写真 16 よりも後であることが確実である。写真 15 と写真 16 の撮影時刻差が 15 秒でありその間の津波の先端部の進行距離から考えれば、津波が 1 号機敷地に達するには最短距離で考えても写真 16 の後 30 秒程度を要すると考

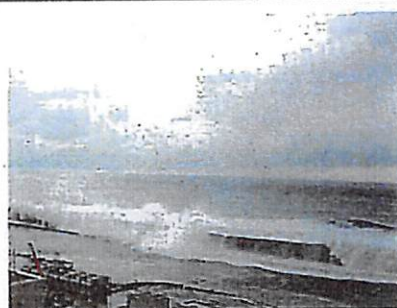
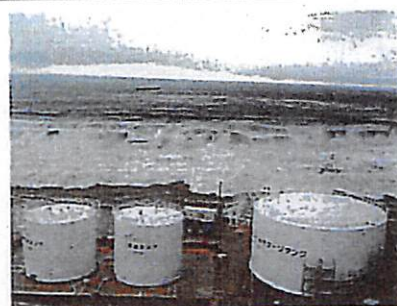
写真 B2 は、北防波堤の 5 号機・6 号機直前の部分を襲う津波を撮影したものである。この写真では津波がまさに防波堤を越えているところが撮影され、津波の先端は一部防波堤を越えて手前側に落ちて水しぶきを上げている。しかし、その津

波が落ちて水しぶきを上げている領域よりさらに手前の部分(写真では下側の細い部分となる。写真 B2-2 参照)の海が全く荒れていないことから、やはり写真 7~12 に写っている津波と同じ波であると判断できる。

次に写真 B3 では、防波堤を破壊した波が写真 7~12 に写っている津波同様に棚状ではなく山型の形状であることに加え、その後さらに大きな次の波が来ていることも、写真 11、写真 12 と同様である。

以上の検討から、写真 B2 に写っている津波が、写真 7~12 に写っている津波と同じ波であることは間違いないといえるであろう。

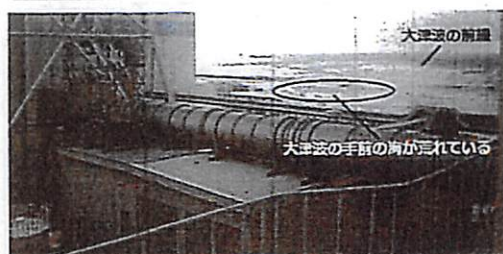
写真 15-3

もし写真 B1, B2 に写っている津波が写真 15 と写真 16 に写っている津波であるとすれば、写真 15 の防波堤内手前部分(写真 15-3 参照)と同様に海が相当程度荒れているはずである。写真 15 と写真 16 に写っている津波の手前の海は、1 分程度前に着岸した写真 7~12 に写っている津波の防波堤越流の影響でこの時間帯荒れた状態が続い

ていたと考えられるのである。
