漁港護岸の耐震・耐津波性能向上を目的としたグラウンドアンカー工について

工 事 名 : 平成 28 年度[第 28-V1416-01 号]

焼津漁港水産流通基盤整備(特 3 種係留等)ー9.0m 西岸壁工事(アンカー工)

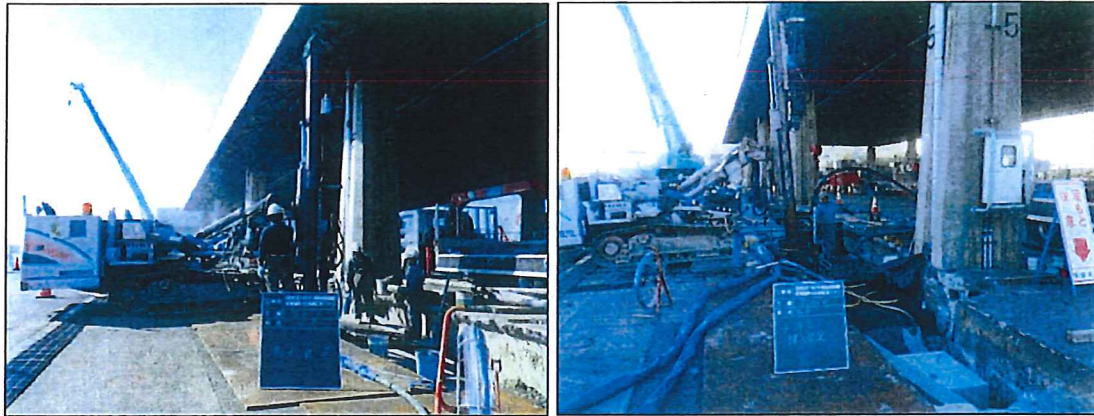
＜施工状況写真＞

使用するボーリングマシン（ロータリーパーカッションドリル）の選定に当たり、上屋庇までの高さを計測し、底に干渉しないタイプを選定しました。  
また、アンカー挿入時は補助クレーンと人力併用で行いました。

機械選定により上屋底とのクリアランスが確保され、施工を2分割で行う事により既存構造物の現況も正確に把握することができ、グラウンドアンカー施工位置、必要定着長等変更は生じましたが、確実な施工を行えました。

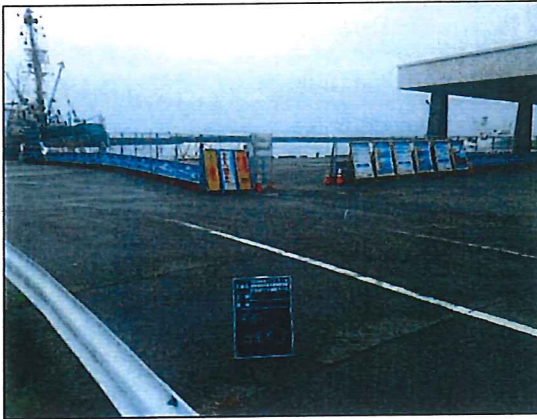
5. おわりに 仮囲い設置状況

漁協の各バース責任者と打合せを行い、作業エリア外周は仮囲いを設置し、出入り口としてクロスゲート（幅4.5m）を4カ所設け、漁業関係者の利用状況に応じて使

い分ける事としました。

また、作業エリアを護岸上部、荷捌き場両方を確保できたことで隣接工事である既設棧橋撤去工事との作業間調整が円滑に行え、作業エリア出入り口を4カ所設けたことで漁港利用者、隣接工事業者との動線が無理なく確保することが出来ました。

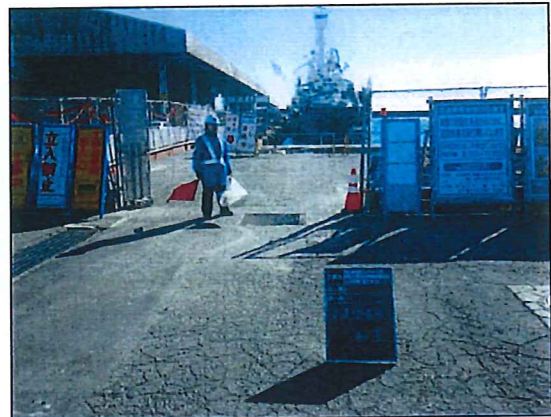
誘導員配置状況

また、使用する出入り口には誘導員を配置し工事車両、重機械の誘導を行う事としました。
