■国道197号名取トンネル地すべり災害復旧事例

Disaster recovery project of Route 197 Natori Tunnel landslide

本報告は，過去3回の災害履歴を持つ地すべりが平成17年にトンネルを通行止めにした事例を紹介するとともに，その復旧対策で行われたトンネル迂回路選定，新トンネル掘削に伴う地すべり土塊の緩み防止対策，被災したトンネルの閉塞対策の事例を紹介するものである。

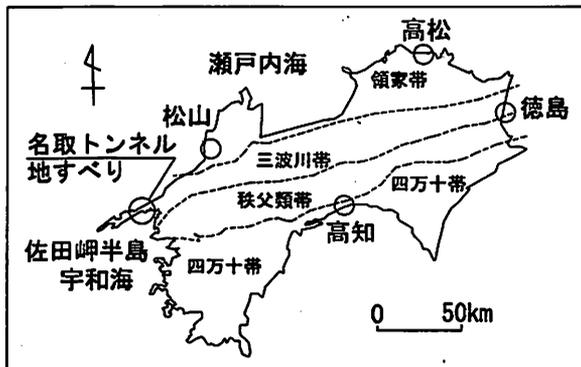
図-1 四国地方の地質帯と名取トンネルの位置

名取トンネルは松山市の南西約65km，佐田岬半島を東西に縦走する一般国道197号沿いの斜面に位置する(図-1)。この国道は，九州と四国を結ぶ観光，産業，生活の幹線道路であり，北に瀬戸内海，南に宇和海を望む風光明媚な景観を有する道路として親しまれている。

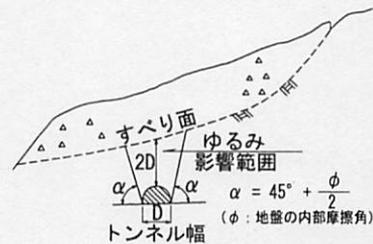
図-5 トンネル掘削とゆるみ範囲の関係図（引用文献3）の図を修正して作成）

また、一般的にトンネル掘削位置とすべり面の離隔が2D（D：トンネル幅）以内にある時に、トンネル掘削によるゆるみが地すべりの安定度に影響を及ぼす³⁾と考えられている（図-5）。今回の事例においては、トンネル掘削でトンネル上部の地山がゆるむことにより、すべり面が通過する八幡浜坑口より約40mの地点から約17mまでの区間（すべり面から概ね2Dの区間）のトンネルが地すべり変動の影響を受けた（図-6）。

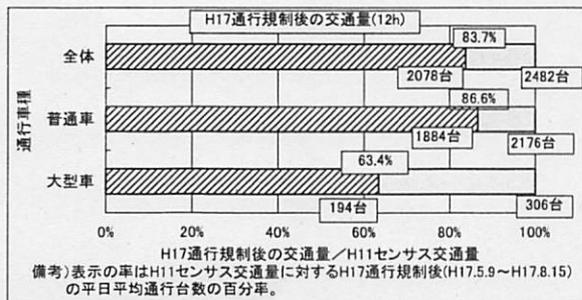
図-7 国道197号交通量調査結果⁴⁾

- ①トンネル通行止め後の大型車の交通量は, 通行止め前の平成11年の交通センサス調査結果に比べて約4割減少した(図-7)。
- ②重要な地場産業である鮮魚の搬送車両は11t車から8t車に変更を余儀なくされた。
- ③通過時間がトンネルを利用した場合の約1分に比べて迂回路では5~10分要し利便性が劣った(写真-3)。
- ④迂回路が通行止めになった場合に約1600世帯, 約3800名が孤立する可能性があった。

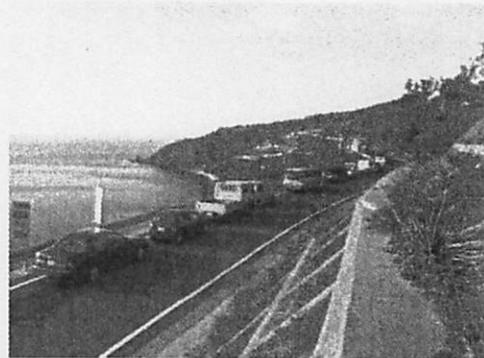
写真-3 迂回路の混雑状況

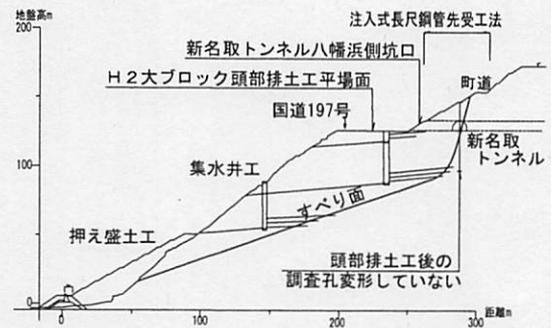
図-11 H2大ブロック地すべり断面図 (B測線)

現地踏査の結果、名取トンネルの八幡浜側坑口付近の斜面には地すべり地形が連続する上に(図-10)、路面の沈下、擁壁の亀裂や目地の開き等の地すべり現象が多数見られた。このように本案では八幡浜側の新トンネル坑口位置選定等の路線計画に問題点があった。しかし、平成2年地すべり災害で対策した頭部排土工平場面より上部の地すべり土塊については、現地踏査および観測調査でその安定を確認できたため、平成2年災害で対策した頭部排土工法面を八幡浜側の新トンネル坑口に選定することが可能と判断した。ただし、新トンネル掘削による地すべり土塊の緩み、町道路路面等の沈下が懸念されたため、次節の対策を併用するものとした(図-11)。

鋼管を打設した上で、鋼管内からシリカレジンを注入し、鋼管の剛性と地山改良効果により新トンネル掘削による地すべり土塊の緩み等を防止する注入式長尺鋼管先受工法を採用した(図-12, 写真-4)。

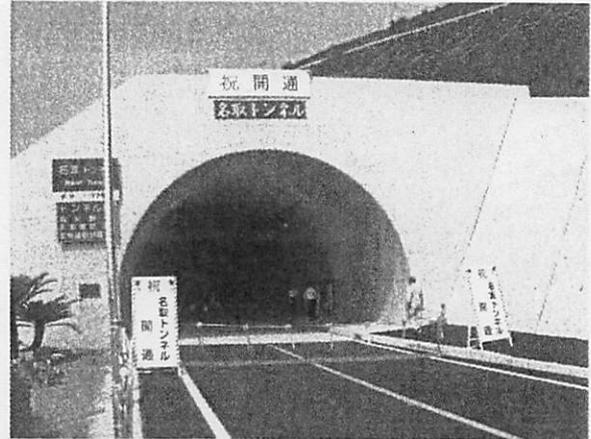
写真-7 新名取トンネル開通 (H19.7.25撮影)

- ② 被災した名取トンネルで変状の拡大傾向が見受けられた範囲は八幡浜側坑口～約57m区間であった。すなわち、今回の事例においては、トンネル掘削でトンネル上部の地山がゆるむことにより、すべり面が通過する八幡浜坑口より約40mの地点から約17mまでの区間(すべり面から概ね2Dの区間)のトンネルが地すべり変動の影響を受けた。
- ③ 本災害復旧では、通行の安全性と早期の復旧を最優先し、地すべりをトンネルで回避する工法を採用した。その結果、2年3ヶ月でトンネルを復旧することができた(写真-7)。
- ④ 平成2年災害で対策した頭部排土法面を八幡浜側の新トンネル坑口にしたことによるトンネル掘削に伴う地すべり土塊の緩みは、トンネル外周部から鋼管を打設して鋼管内からシリカレジンを注入し地山を
