平成28年(㉮)第23号伊方原発3号炉運転差止仮処分命令申立事件

準備書面 19

福島第一原発事故の原因について

2016年12月26日

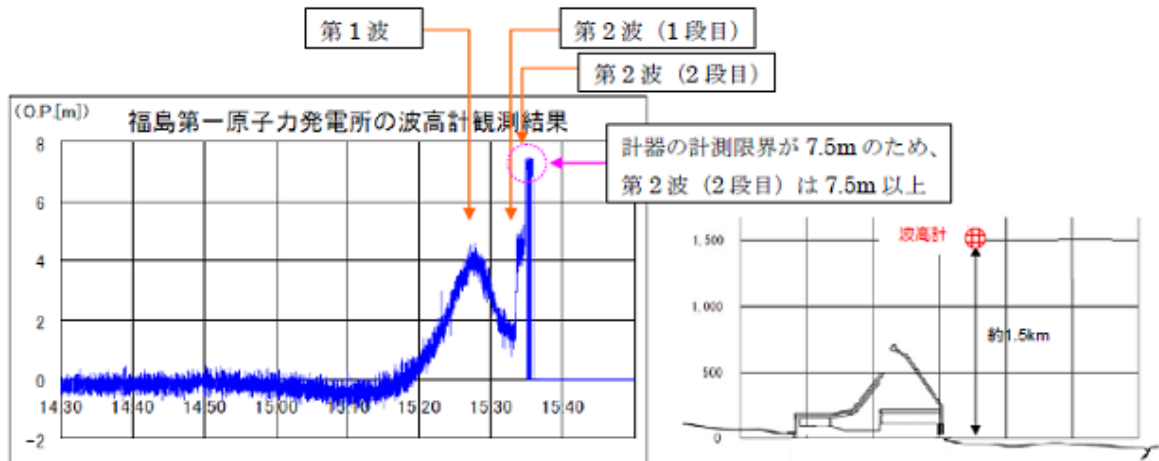
図2の1：波高計観測記録及び福島第一原子力発電所敷地と波高計の位置関係(甲A499-1)

図2の1は, 福島第一原発沖合1.5km地点の海底に設置された波高計の実測データである。この実測波形は, 波高計の測定限界が±7.5mであること, 巨大な津波により波高計に異常が生じたと見られることから, 波高が7.5mで打ち止めになり, また15時35分を超えたところで記録がなくなっているが, 少なくとも波高が7.5mに達するまでは機能に問題はなかったと考えられている。

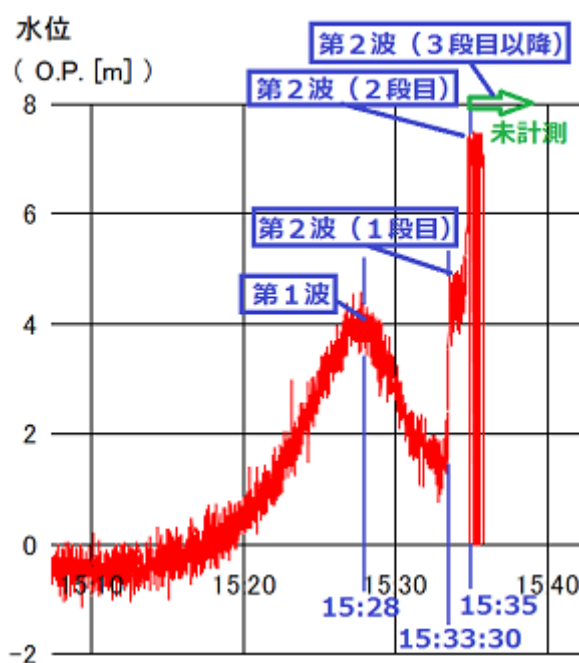
図2の2：図2の1の15時10分頃以降を切り出し、本項で扱う波の定義とポイントになる時刻を書き込んだもの

2波」に分けられる。東京電力は、15時33分30秒頃に急速に立ち上がる波高4～5m程度の波に着目し、これを「第2波（1段目）」と呼び、それに続く波高計設置位置において15時35分頃に急速に立ち上がる波高7.5mを超える（波高計の測定限界を超える）津波を「第2波（2段目）」と呼んでいる。後述する通り、債権者らは、波高計が測定機能を失った15時35分以降にさらにこれに続く大きな波（波高計によっては測定されていない波）があると考えるので、これを「第2波（3段目以降）」と呼ぶことにする。（図2の2）

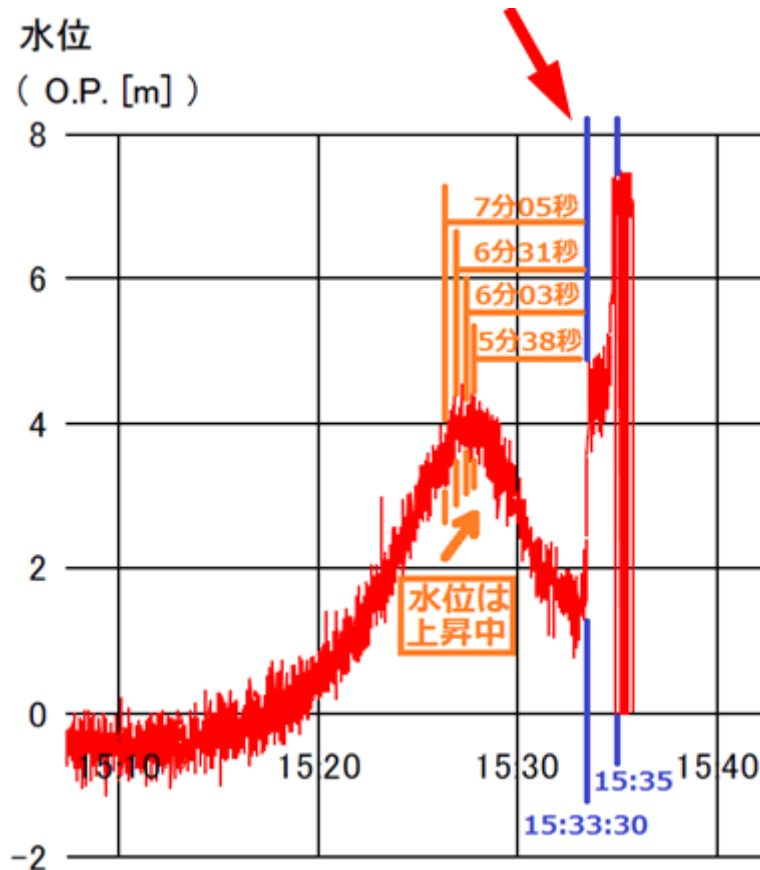
図4の1：写真1～4撮影対象説明図1（東京電力主張の場合）

東京電力がいう通り、写真7～12に写っている津波が第2波(1段目)であるとしてみよう。写真11ではその波が4号機海側エリアに到達してしぶきを上げている。つまり写真11では第2波(1段目)の先端が敷地直前部、言い換えれば南防波堤付け根部に到達していることになる。写真1～4は第1波が敷地直前部に押し寄せる様子を撮影したものであることが明らかだが、写真11の7分05秒前(写真1)～5分38秒前(写真4)に撮影されており、南防波堤付け根部という同一箇所に着目すれば、第2波(1段目)の先端の7分05秒前から5分38秒前の津波を撮影していることになる。もし、津波が波高計設置位置の波形のままで順次福島第一原発敷地直前に到達したとしたら、写真1～4は波高計の波形で第2波(1段目)の先端(急速立ち上がり部)より7分05秒前から5分38

つまり、写真11に写っている津波が第2波（1段目）であるとするれば、写真1～4は第1波のピーク前、水位上昇過程を撮影していることになってしまう。先に検討した通り、写真1～4では現実には水位が低下しており、写真11を第2波（1段目）とすることは、写真から明らかな事実と反することになる。

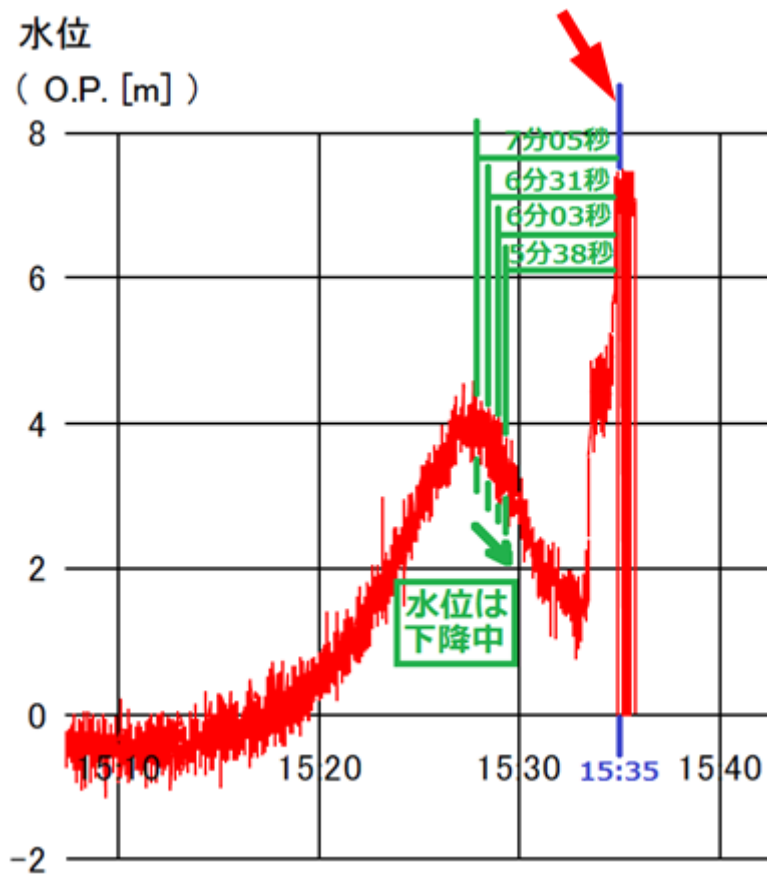
図4の2：写真1～4撮影対象説明図2（債権者ら主張の場合）

他方、債権者らが主張するように写真11に写っている津波が第2波（2段目）とするとどうなるかを同様に図示すると図4の2の通り、写真1～4は第1波のピーク後の水位低下過程に該当する。

このように写真7～12に写っている津波が第2波（1段目）であるとするのは不合理であり、第2波（2段目）とすることが合理的である。

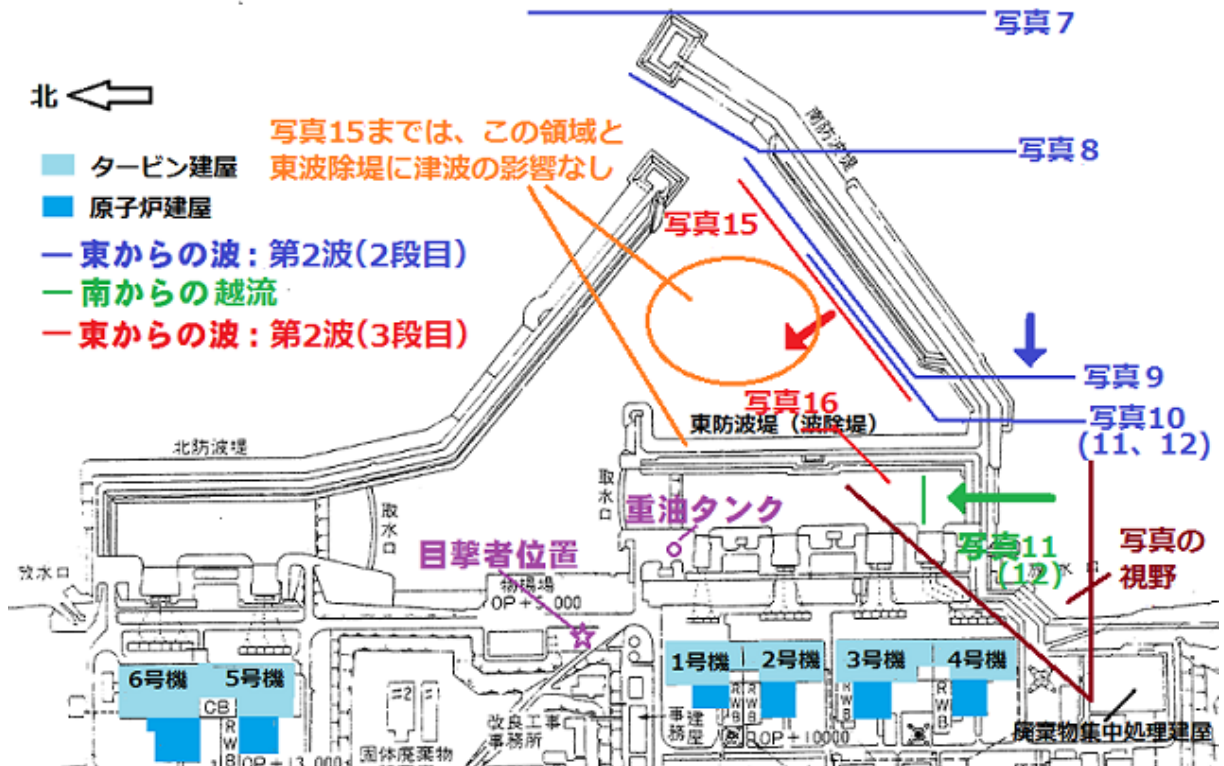
図5の1：写真説明図

写真15では大津波が南防波堤をまさに越流しているところで南防波堤に沿って津波が高い波頭を見せている。写真16では津波が東波除堤を越流しているが、波の先端が写真15での南防波堤の線から大きく北側（写真では左側）に移動していることが読み取れる。この津波の前線とその移動を地図に落とすと、津波は防波堤の影響で防波堤の内側（港内）では東から西にではなく南東から北西に向けて進行していることがわかる（図5の1）。

この写真16での大津波の波の先端は東波除堤の3号機前部分（2号機との境に近いといってもよいが）と見られる（図5の1）。したがって、大津波が1号機敷地に達するのは、この写真16よりもさらに少し後という

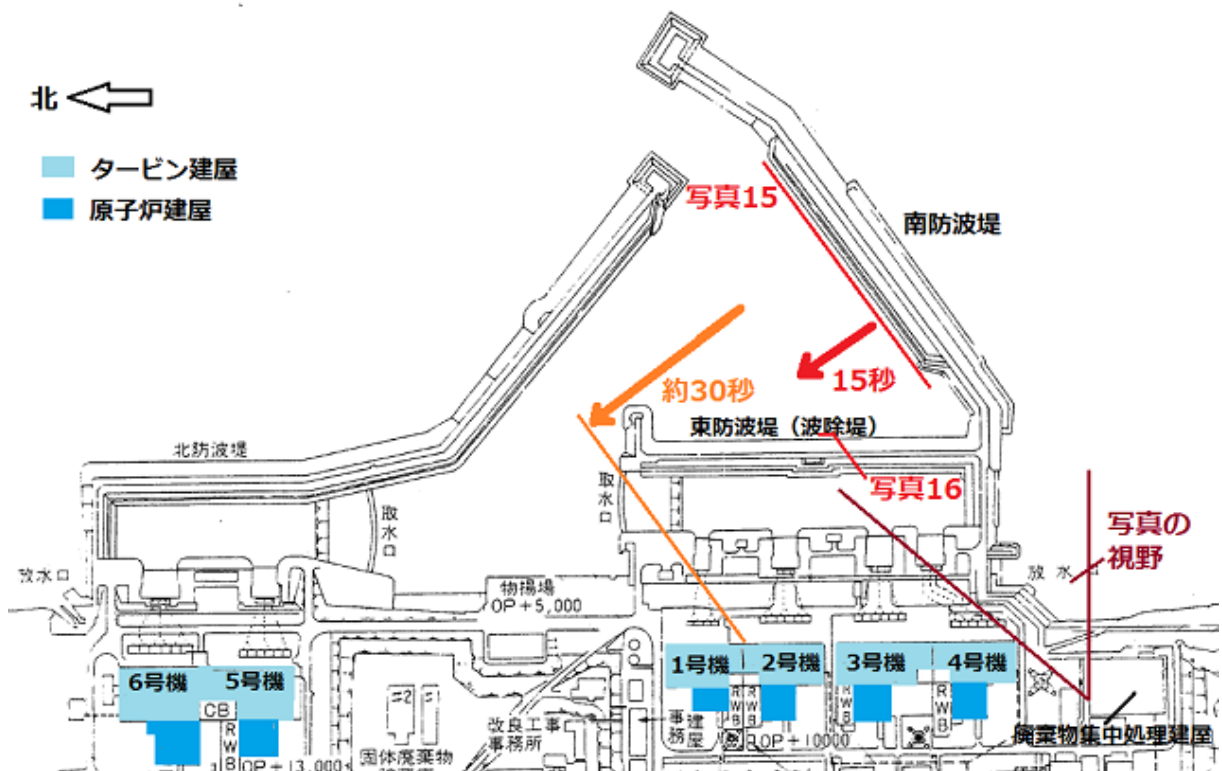
図5の2：津波進行時間推定説明図

ことになる。写真15と写真16の撮影時刻差が15秒であり、写真16の大津波の先端から1号機敷地までの距離が最短距離で見ても写真15から写真16までの大津波先端の移動距離の概ね倍程度と考えられる（図5の2）ことから、1号機敷地への大津波の溯上は早めに見ても写真16の撮影時刻より30秒程度後と考えられる。

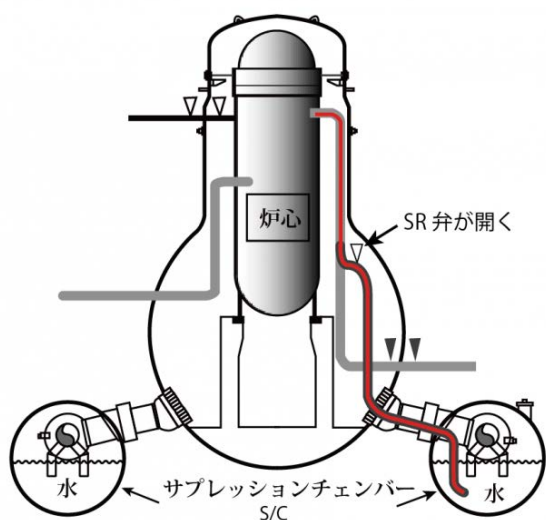
1号機が早々にメルトダウンを起こしたのは、原子炉圧力容器から冷却材が急速に失われていったからにはほかならないところ、この冷却材喪失は、図2（事故シナリオ2）のように地震動により原子炉系配管が破損していなかったのであれば、図1（事故シナリオ1）のようにもっぱら逃がし安全弁（SR弁）の開閉動作を通して起きたことになる（甲B4・226～229頁）。

図1（事故シナリオ1）：SR弁が開くたびに大量の冷却材が圧力抑制室に移行し、原子炉水位が急速に下降し、最終的に炉心損傷、炉心溶融に至った。（甲B4・228頁図2.2.4-4）

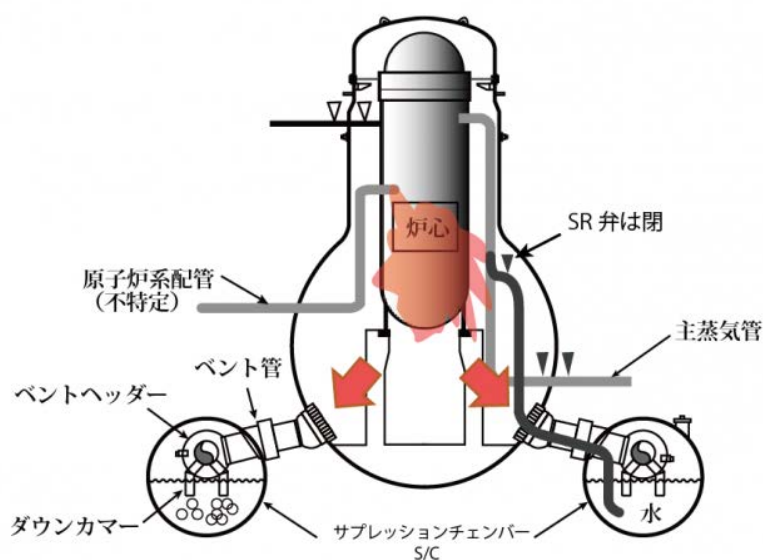
図2（事故シナリオ2）：原子炉系配管の破損による冷却材喪失。破損箇所から噴出した冷却材は、猛烈な勢いでベント管、ベントヘッダー、ダウンカマーを経て、S/Cに入る。（甲B4・229頁図2.2.4-5）

このように1号機のみ、SR弁の作動音が運転員によってまったく確認されていないという事実からすれば、1号機SR弁は作動しなかった（又はほとんど作動しなかった）可能性が高く、SR弁が作動しなかった（又はほとんど作動しなかった）とすれば、1号機の冷却材喪失は、SR弁が繰り返し作動したことを前提とする上記事故シナリオ1によるものではなく、地震動による原子炉系配管の破損という事故シナリオ2によるものである可能性が高くなる（甲B4・230頁）。

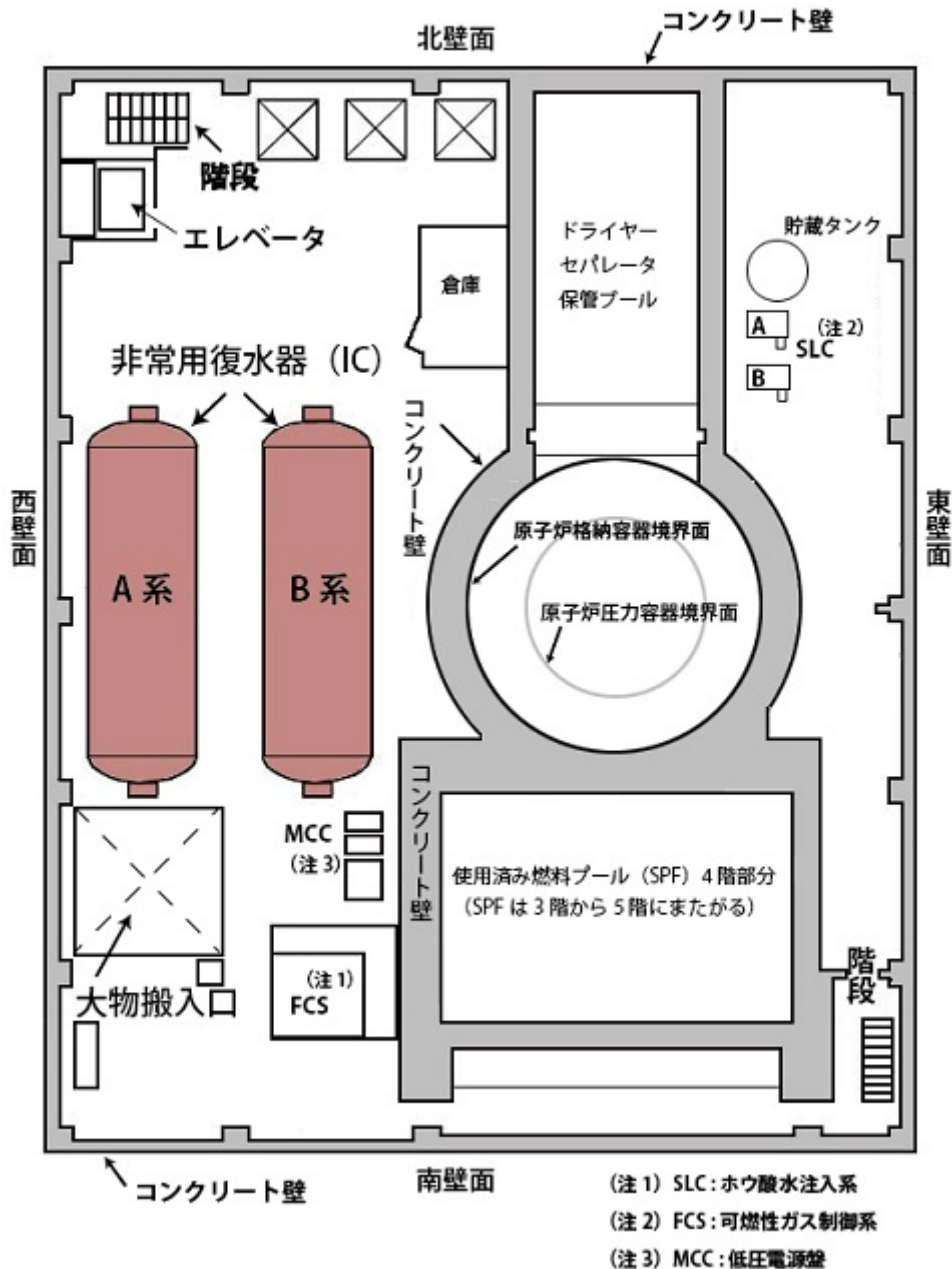
図1：1号機原子炉建屋4階の概略の平面図（甲A503・1056頁）

東京電力最終報告書では，図1で左側中央に2つ並んでいる非常用復水器の南側（図1では下側）で保温材が激しく脱落していることを明らかに

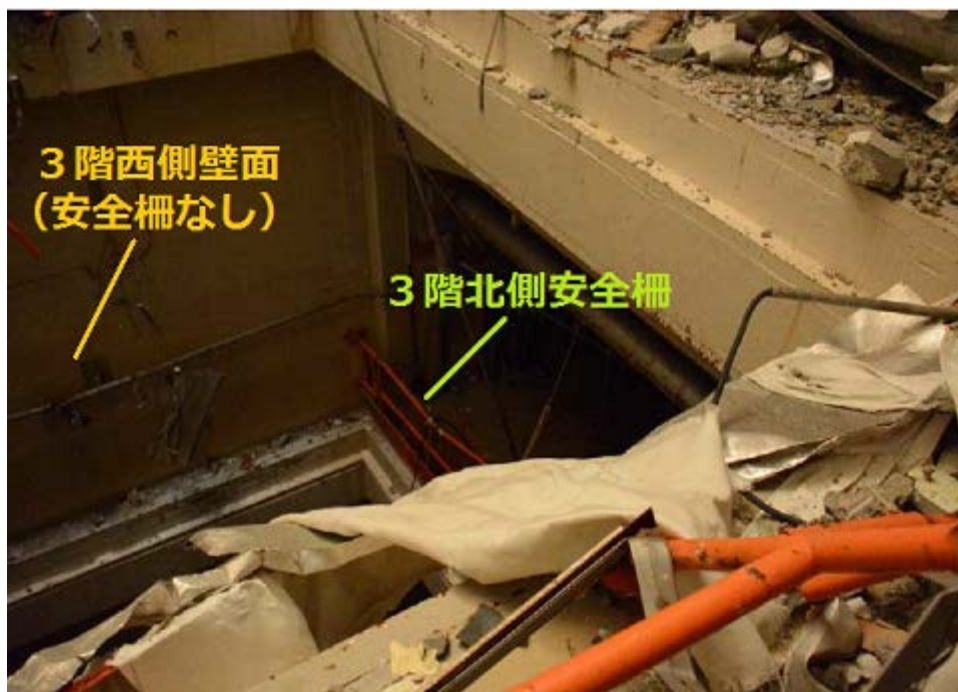
なお、4階大物搬入口西側の壁沿いには安全柵がなかったこと及び北側には安全柵があったことは、爆風による損傷がほとんどない3階の大物搬入口西側及び北側を撮影した写真6で西側壁沿いに安全柵がなく北側には安全柵があることから明らかである。

写真6：3階大物搬入口西側及び北側の状況（甲A505「1号機4階における出水事象に関する現地調査結果について¹¹⁾」25頁）

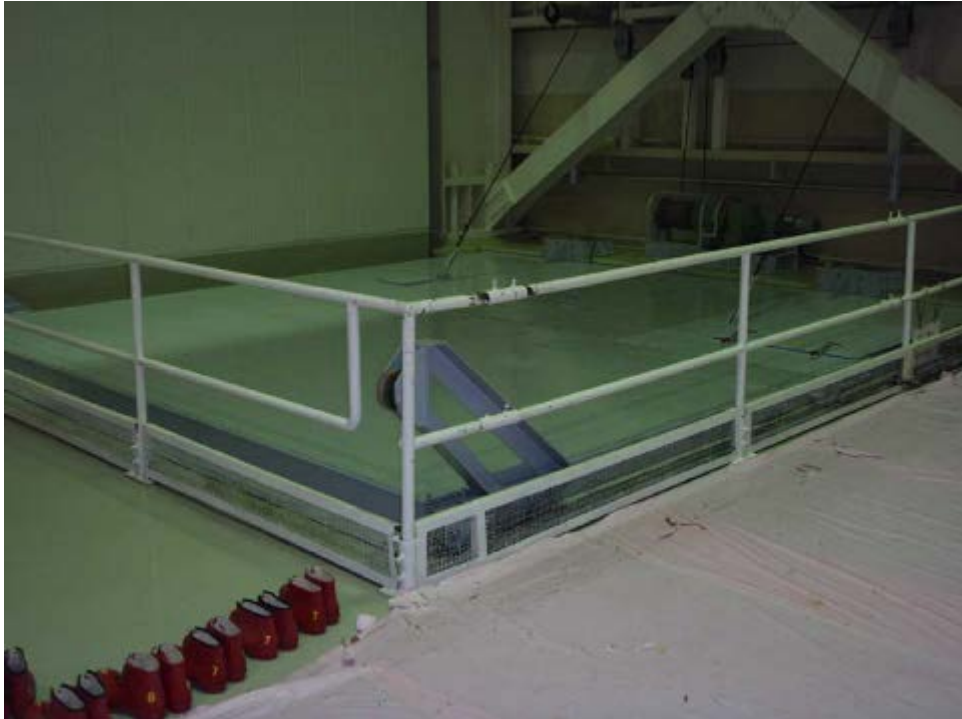
写真7：大物搬入口の蓋の形状（甲A505・26頁）

大物搬入口の蓋は写真7からわかるように上から閉じる形状となっており、写真8からは明瞭ではないが、当然に開口部には蓋が開口部から落下しないように段がつけられているものであり、上からの力により蓋を遠くに吹き飛ばすことはかなり難しい。

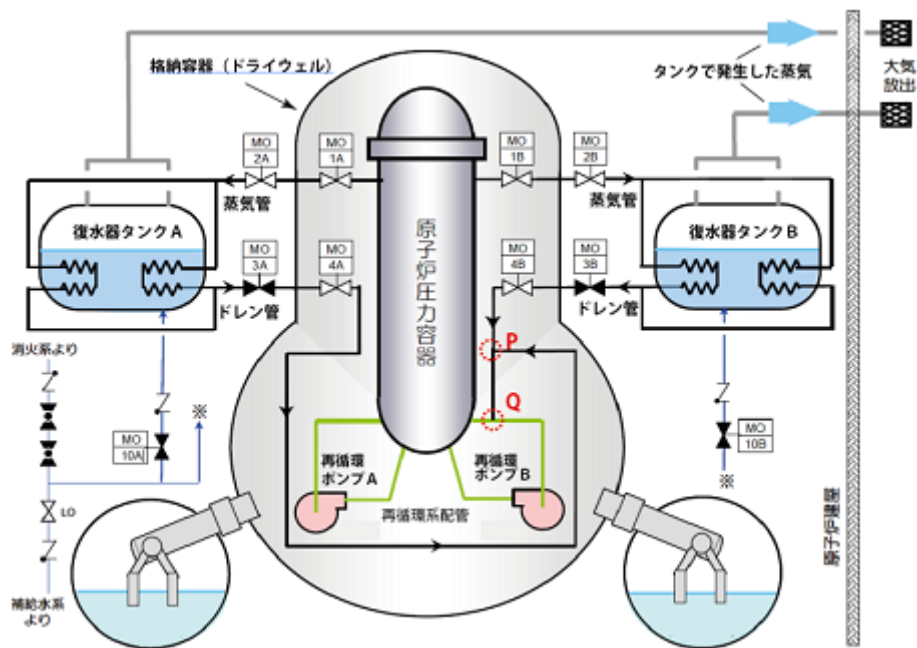
図2：非常用復水器系統図（甲B96・1060頁）

図2は1号機非常用復水器（IC）の系統図である。非常用復水器は，原子炉压力容器内で発生した蒸気をIC気相配管（蒸気管）を経て格納容器外の原子炉建屋4階のICタンクまで導き，蒸気が大量の水が貯蔵されているICタンク内を走る細管を通るうちにタンク内の水により冷却されて凝縮し水となってICタンクから液相配管（凝縮水戻り配管）を流れ，その冷却された水が原子炉建屋3階を経て原子炉建屋2階で再度格納容器内に入り，再循環系配管を通じて原子炉压力容器内に戻り，それによって原子炉压力容器内の圧力を下げるとともに原子炉内の冷却材を冷却するというものである。

そして、通常運転中、非常用復水器の配管の弁は液相配管の途中にある「3弁」だけが閉鎖されており、原子炉压力容器から原子炉建屋4階のICタンクに至るまでに存在する「1弁」「2弁」は開放されている。

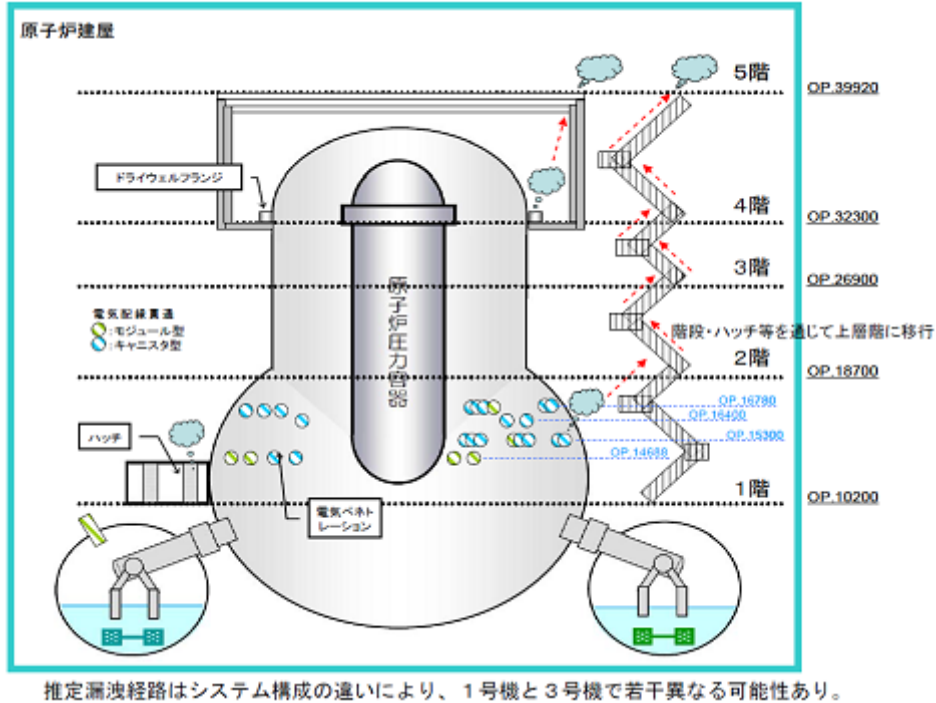
図3：東京電力主張の水素の原子炉建屋への漏洩経路（甲A503の1・259頁）

格納容器上蓋の結合部分（フランジ）からの漏洩は、温度が300℃を超えると漏洩すると評価されており、また水素が格納容器内に漏洩した場合は上方に滞留すると考えられることから合理的である。しかし、上記

フランジ（図3で「ドライウェルフランジ」と示されている部分）はコンクリート遮断壁に取り囲まれており、水素がこの遮断壁を超えた4階フロアに漏洩することはほとんどないと考えられる（図1，3）。
