報告 Technical report

■国道197号名取トンネル地すべり災害復旧事例

Disaster recovery project of Route 197 Natori Tunnel landslide

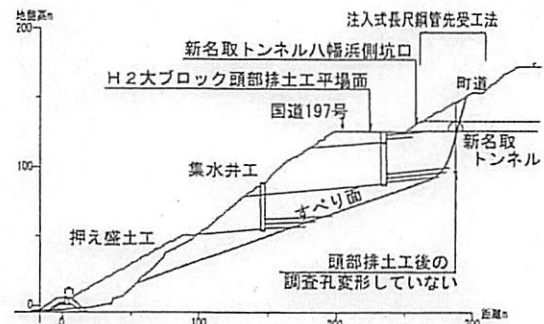
図-11 H2大ブロック地すべり断面図(B測線)

現地踏査の結果, 名取トンネルの八幡浜側坑口付近の斜面には地すべり地形が連続する上に(図-10), 路面の沈下, 擁壁の亀裂や目地の開き等の地すべり現象が多数見られた。このように本案では八幡浜側の新トンネル坑口位置選定等の路線計画に問題点があった。しかし, 平成2年地すべり災害で対策した頭部排土工平面より上部の地すべり土塊については, 現地踏査および視測調査でその安定を確認できたため, 平成2年災害で対策した頭部排土工法面を八幡浜側の新トンネル坑口に選定することが可能と判断した。ただし, 新トンネル掘削による地すべり土塊の緩み, 町道路路面等の沈下が懸念されたため, 次節の対策を併用するものとした(図-11)。
