福島第一原発 1 号機原子炉建屋 4 階の 激しい損壊は何を意味するか

—改めて、地震動による IC 系配管破損の可能性を問う

田中三彦

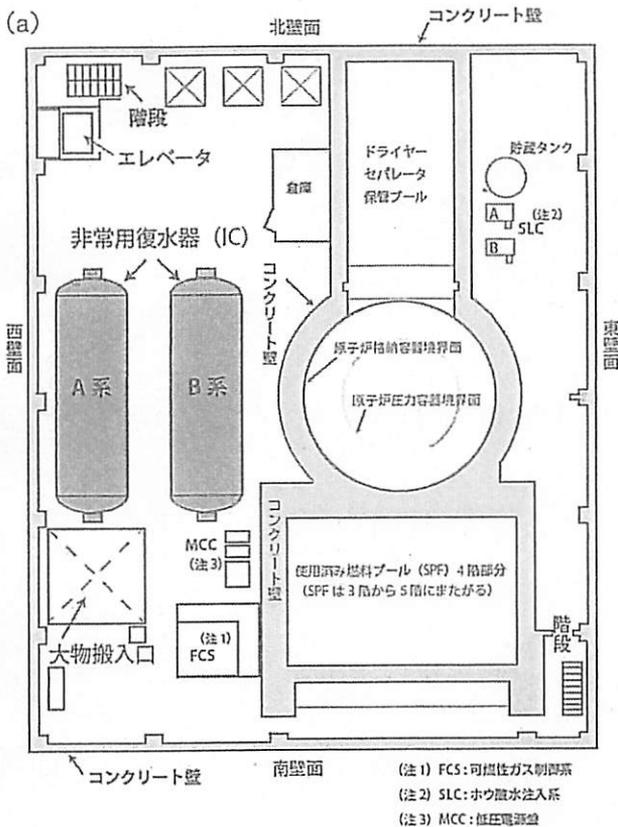
図1(a)―1号機原子炉建屋4階の概略の平面図

1号機原子炉建屋4階は実質的に非常用復水器(IC)のための階である。A系、B系2基のIC本体(直径約4.5m、長さ約13mの円筒形タンク)が南北方向に並置されている。

この図でとくに注意すべきは、2基のIC本体(タンク)と主要なIC系配管が、分厚いコンクリート壁に囲まれた密閉性の高い空間―図1(a)の左半分の領域―に収まっていることだ。なお、タンク下部の小円は、ドレン管と蒸気管が出入りするための管台である。

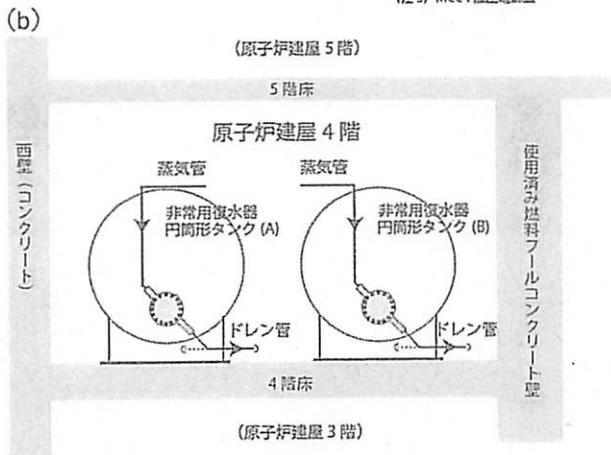
図1(b)―4階の大物搬入口側から見た非常用復水器

原子炉建屋4階には、2種類の主要なIC系配管が走っている。一つは原子炉圧力容器からの蒸気をIC本体へ導く「蒸気管」、もう一つは、IC本体から出て原子炉圧力容器へ戻る「ドレン管」(凝縮水戻り配管とも言う)である。この図には記されていないが、原子炉圧力容器からの蒸気管は建屋3階を経由して4階へ入る。またIC本体からのドレン管は、4階の床を複雑に這ったあと、3階を経由して2階まで降り、その後原子炉圧力容器へと戻る。

原子炉建屋4階ということでは直ちに思いつく可能な経路は、IC系配管である。もともと水素は燃料損傷に伴う水-ジルコニウム反応*12により原子炉圧力容器の中で生じているが、IC系配管はその原子炉圧力容器と文字通り“直結”している(図3*13参照)。直結しているIC系配管は2種類。一つは、原子炉圧力容器内の大量の蒸気をIC本体(復水器タンクA、B)へ導く「蒸気管」。もう一つは、IC本体(復水器タンクA、B)から出て原子炉圧力容器へ戻る(正確には、再循環系配管へ向かう)「ドレン管」(「凝縮水戻り配管」とも言う)である。この2種類のIC系配管が、原子炉建屋4階を走っている(既出の図1(b)参照)。
