福島第一原発 1号機原子炉建屋 4階の 激しい損壊は何を意味するか

—改めて、地震動によるIC系配管破損の可能性を問う

田中三彦

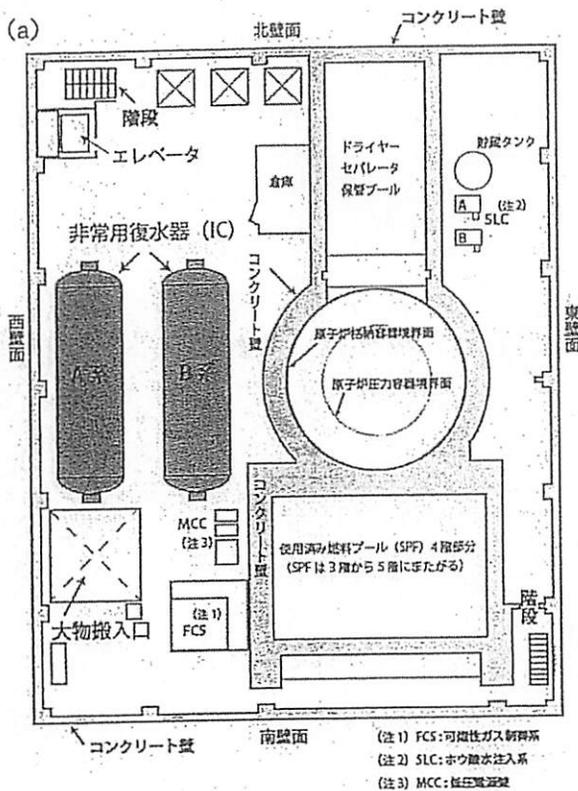
図1(a)―1号機原子炉建屋4階の概略の平面図
 1号機原子炉建屋4階は実質的に非常用復水器(IC)のための階である。A系、B系2基のIC本体(直径約4.5m、長さ約13mの円筒形タンク)が南北方向に並置されている。
 図1(b)―4階の大物搬入口側から見た非常用復水器
 原子炉建屋4階には、2種類の主要なIC系配管が走っている。一つは原子炉圧力容器からの蒸気をIC本体へ導く「蒸気管」、もう一つは、IC本体から出て原子炉圧力容器へ戻る「ドレン管」(凝縮水戻り配管とも言う)である。この図には記されていないが、原子炉圧力容器からの蒸気管は建屋3階を経由して4階へ入る。またIC本体からのドレン管は、4階の床を複雑に這ったあと、3階を経由して2階まで降り、その後原子炉圧力容器へと戻る。
 この図でとくに注意すべきは、2基のIC本体(タンク)と主要なIC系配管が、分厚いコンクリート壁に囲まれた密閉性の高い空間―図1(a)の左半分の領域―に収まっていることだ。なお、タンク下部の小円は、ドレン管と蒸気管が出入りするための管台である。
