柏崎刈羽原子力発電所 6号機

原子炉建屋天井クレーン走行伝動用継手部の破損について

平成19年10月11日

東京電力株式会社

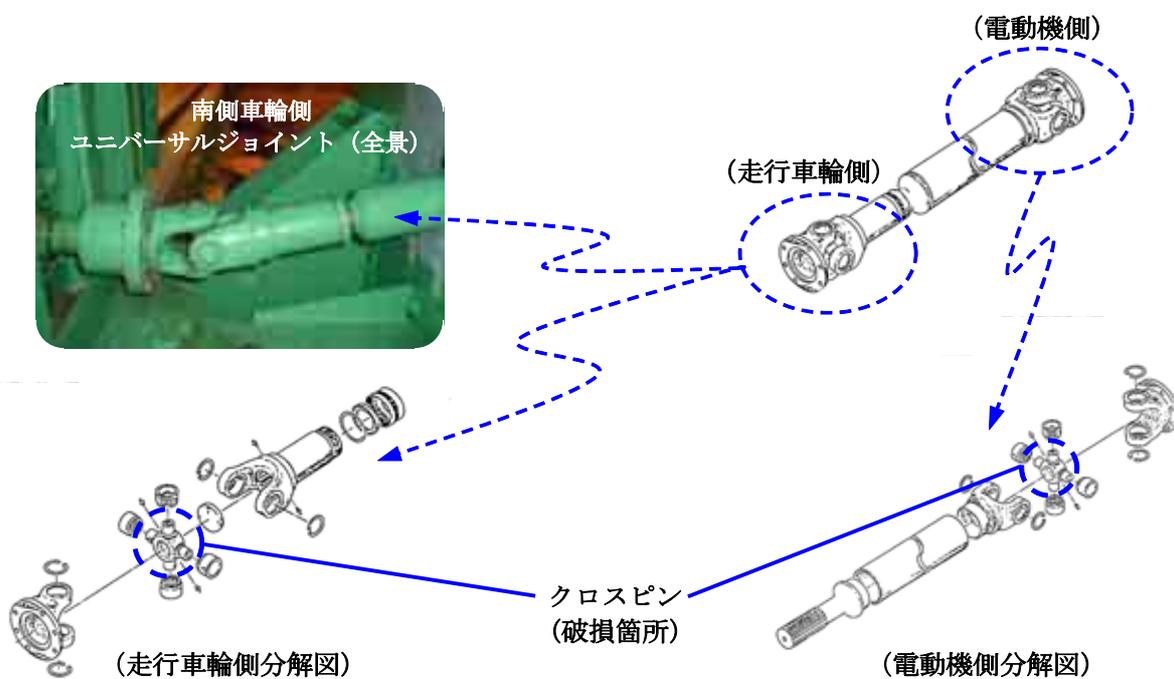
【ユニバーサルジョイント分解図】

平成19年7月16日に発生した新潟県中越沖地震後、7月24日に実施した各種機器の地震後の設備点検において、柏崎刈羽原子力発電所6号機 原子炉建屋クレーン(以下、「天井クレーン」または「原子炉建屋天井クレーン」という。)の走行伝動用継手(以下、「ユニバーサルジョイント」という。)の車輪側のクロスピンが、南側走行装置と北側走行装置の両側で破損していることを確認した。クロスピンは4本のピンを有する十字型をしているが、破損したクロスピンのいずれも、対称位置の2本のピンが破損していた。

原子炉建屋天井クレーン破損箇所

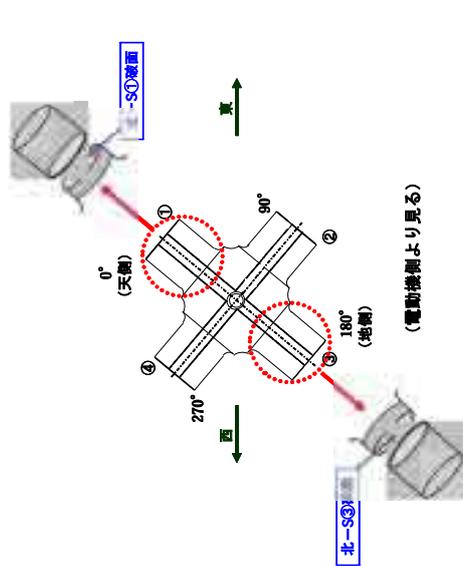
北-S①破面 (天側 (0° 側) より見る)

また、破面のマクロな様相から推定される破壊の進行方向を添付資料—6に示す。いずれもユニバーサルジョイントがトルクを伝達する方向（図中の90°→270°方向あるいは270°→90°方向）と一致することから、クロスピンを破損させた力がユニバーサルジョイントの回転方向の過大トルクであったことが推定される。なお、これらの様相は、破損した3箇所に共通して確認されている。

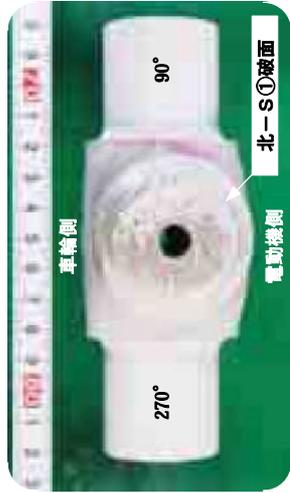
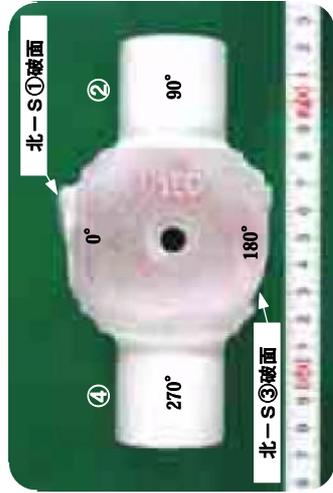
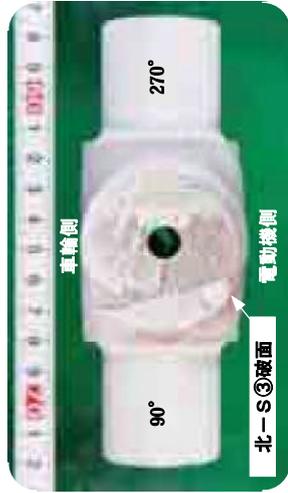
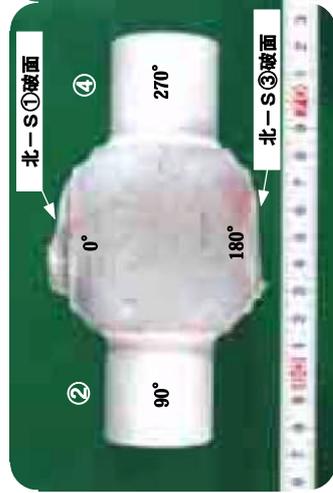
北側車輪側(北-S)クロスピン

破損したユニバーサルジョイントについて、取外・分解を行い、グリースを除去して目視観察した結果、腐食の痕跡、有意なキズ、摩耗、異物の噛み込み痕は確認されなかった。
(添付資料—4)

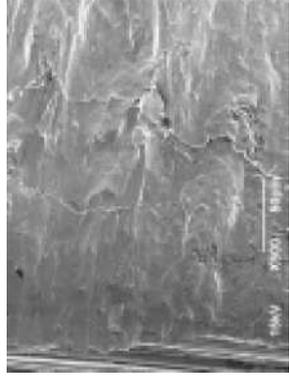
ユニバーサルジョイントのクロスピンの取外・分解を行い、クロスピン本体側の破面観察を実施した。破面は、クロスピン破断後も引き続き地震動が作用したことにより、破断面同士が接触したことによるものと考えられる「潰れ」が多いが、一部潰れていない破面が認められたため、その部分を中心に走査型電子顕微鏡(以下、「SEM(scanning electron microscope)」という。)観察を実施した。

潰れた様相

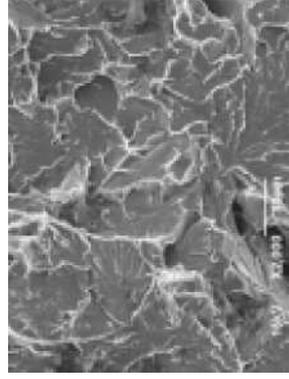
破面の大半は若干の延性破面が混在した擬へき開破面*3であった。また、延性破断の様相を示すディンプル*4模様が認められた。これらより今回の破断はいずれも大きな荷重が負荷されたことによるものと判断される。

擬へき開破面

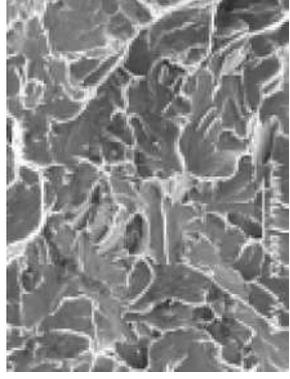
擬へき開破面

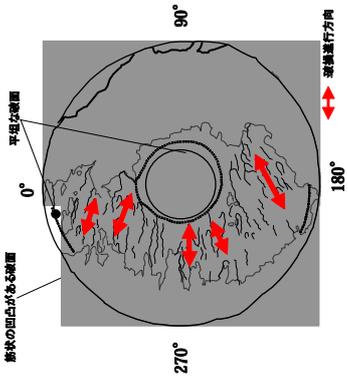
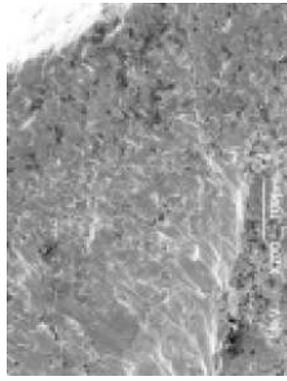
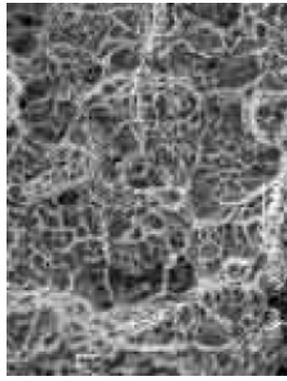
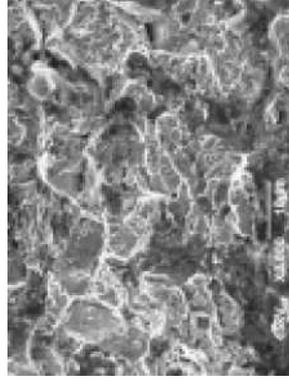
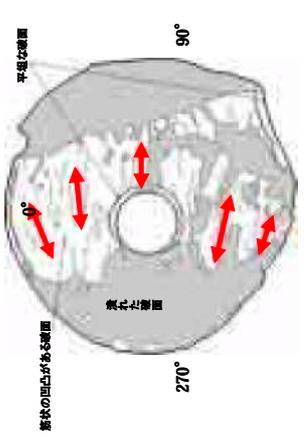
北側車輪側クロスピン天側 (北-S①) 破面観察

- ・地震動により、原子炉建屋天井クレーンの走行車輪にブレーキが掛かった状態で、強制的にクレーンの走行方向（東西方向）の力が発生した。
- ・クレーンの走行方向（東西方向）の力により走行車輪に回転しようとする力が作用したが、電動機側の回転を阻止する力（ブレーキ）の相反する作用により、走行車輪と電動機の間位置するユニバーサルジョイントに過大なトルクが発生し、クロスピンが破損した。

潰れた様相

ディンプル模様

粒界状の様相

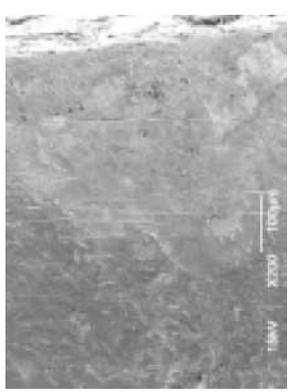
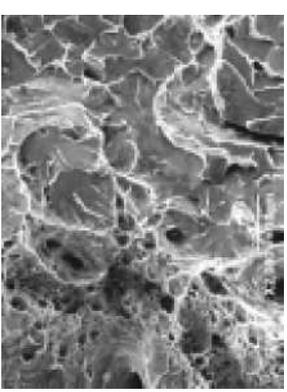
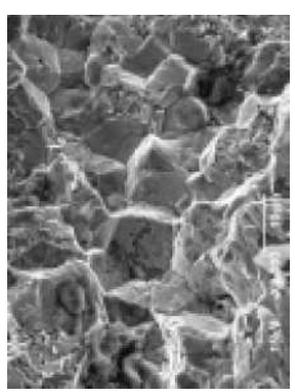
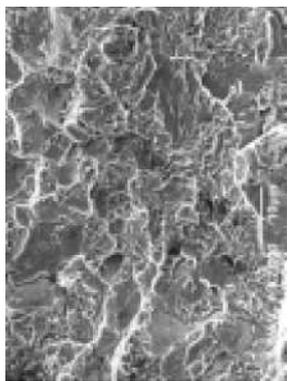
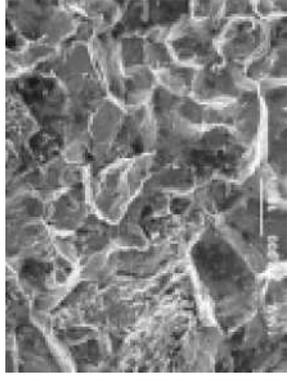
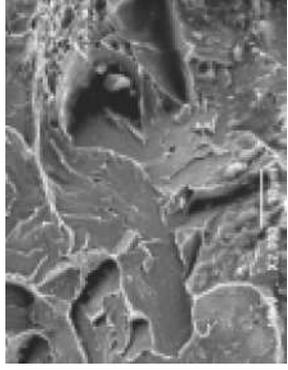
潰れた様相

ディンブル模様／擬へき開破面

粒界状の様相

擬へき開破面

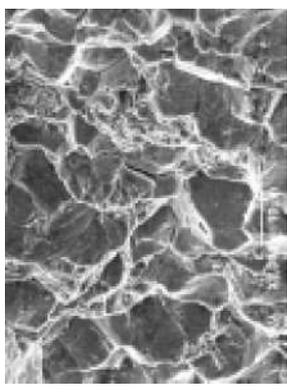
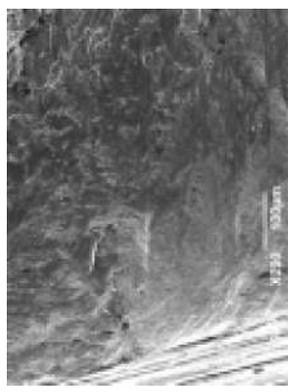
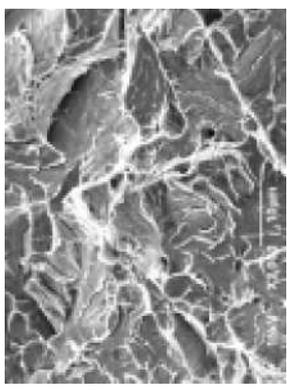
北側車輪側クロスピン地側 (北-S③) 破面観察

粒界状の様相

潰れた様相

擬へき開破面

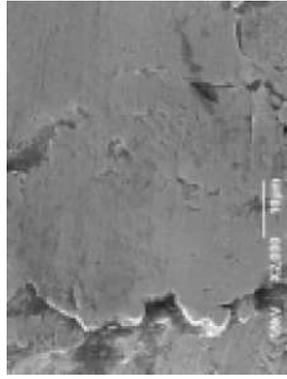
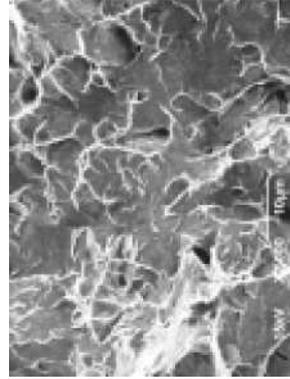
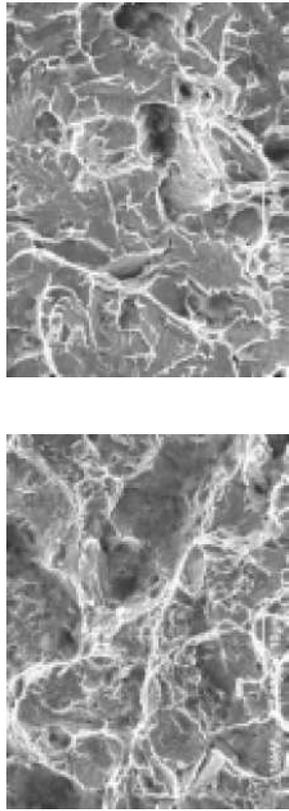
潰れた様相

縦へき開破面

粒界状の様相

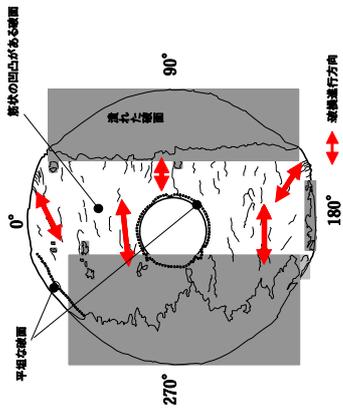
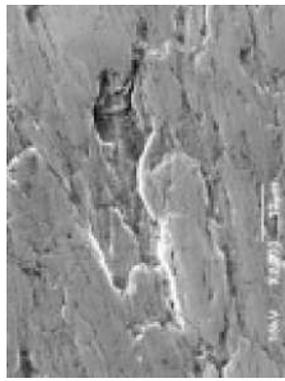
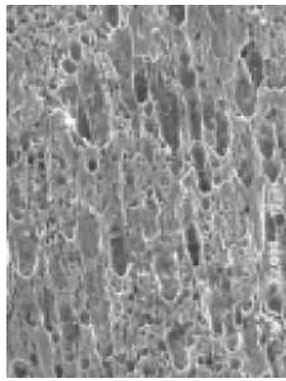
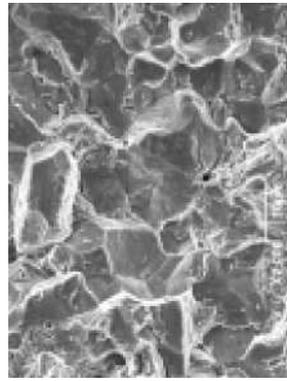
南側車輪側クロスピン天側 (南-S①) 破面観察

潰れた様相

ディンプル模様

粒界状の様相

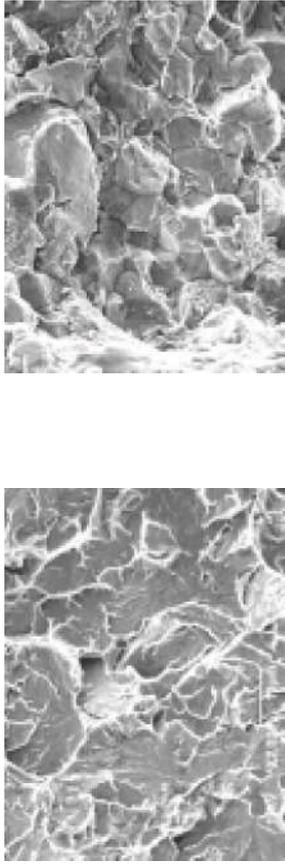
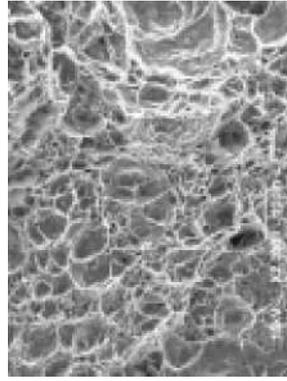
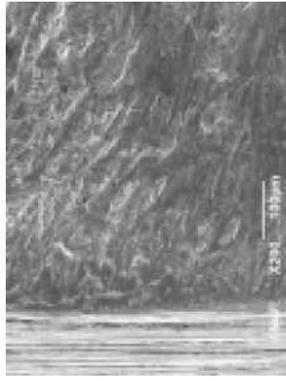
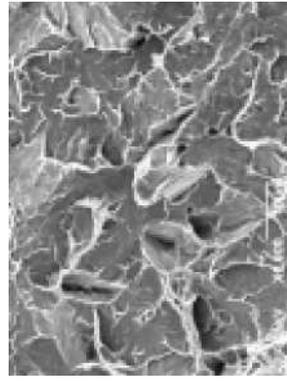
擦へき開破面

粒界状の様相

ディンプル模様

潰れた様相

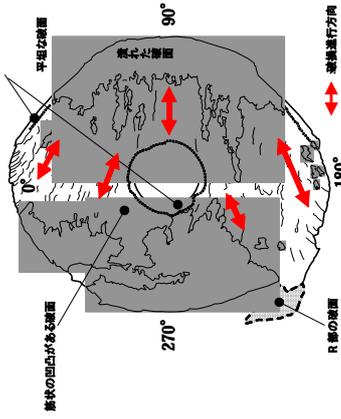
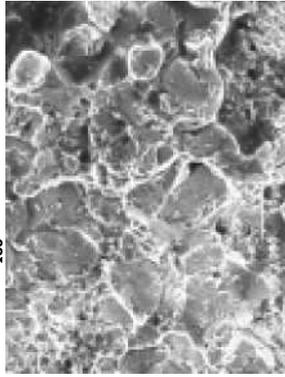
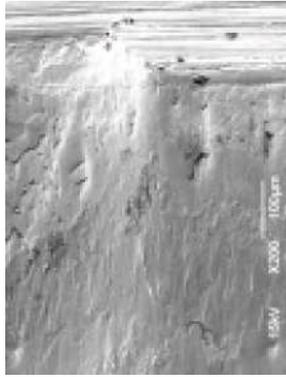
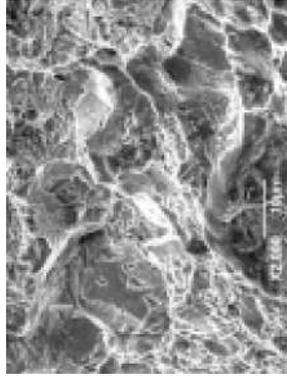
南側電時側クロスピン天側(南-G①)破面観察

粒界状の様相

潰れた様相

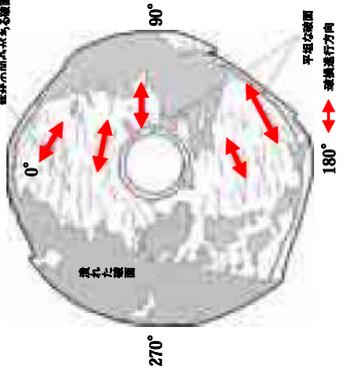
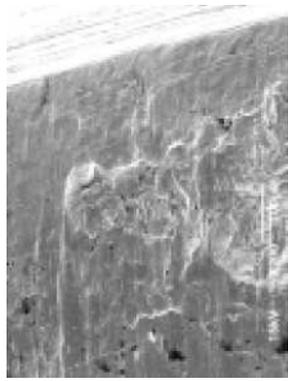
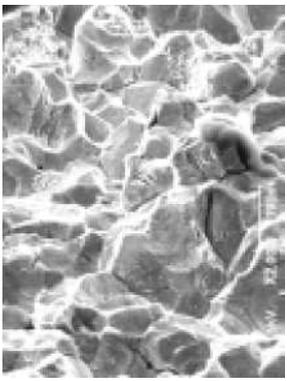
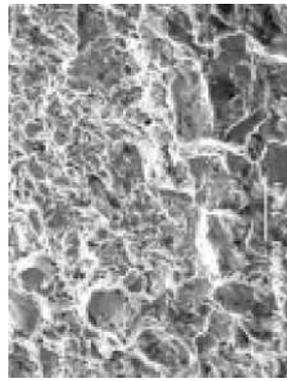
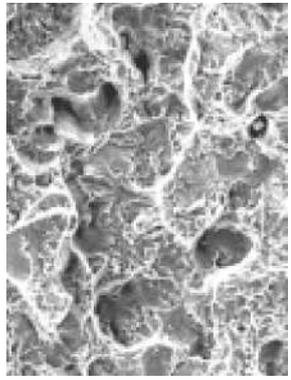
潰れた様相

粒界状の様相

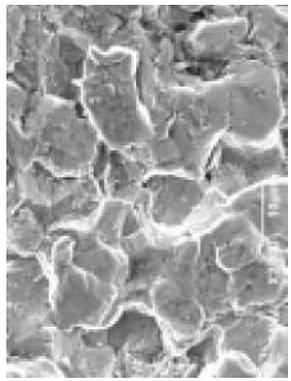
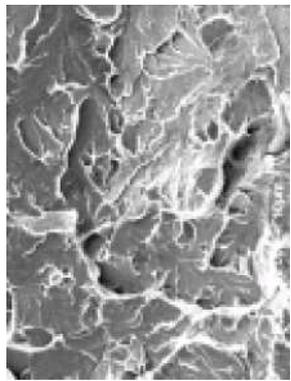
粒界状の様相

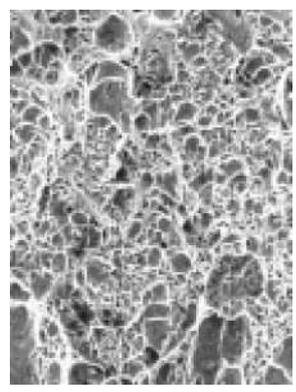
南-G③破面の外觀様相

南側電動機側クロスピン地側(南-G③)破面観察

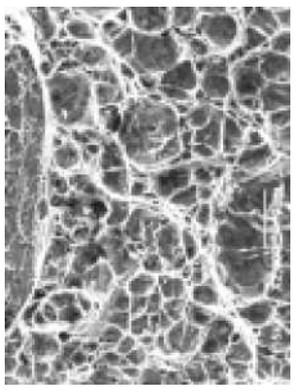
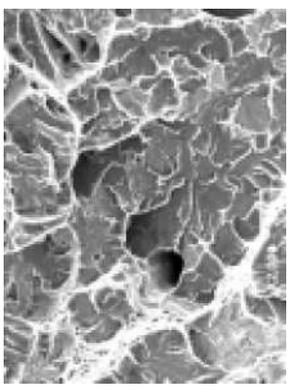
破面観察の結果、過大な荷重による強制的な延性破面の様相を示すディンプル等が確認されていること、また、破壊の進行方向とユニバーサルジョイントがトルクを伝達する方向が一致していることから、クロスピンを破損させた力はユニバーサルジョイントの回転方向の過大なトルクであったことが推察された。（6. 1（3）参照）

ディンプル模様

擬へき開破面

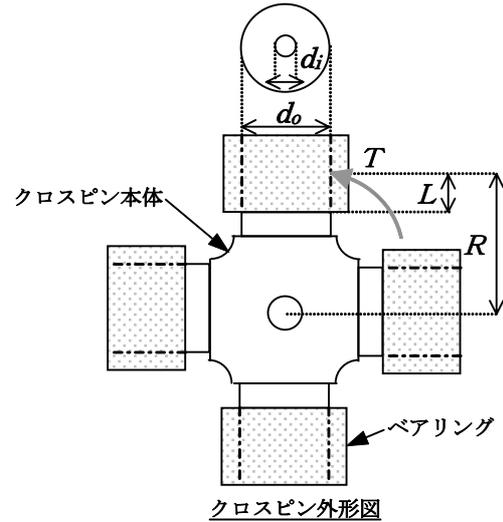
■ユニバーサルジョイントの破断強度評価（常用時）

より $\sigma_s = 254 \text{ N/mm}^2$ となる。

クロスピン材質である「SCM420H」の引張強さ (σ_{cs}) は J I S より 930 N/mm^2 以上となっており、 $\sigma_s < \sigma_{cs}$ であることから、常用時にユニバーサルジョイント（クロスピン）に引張強さ以上の応力は加わらず、強度上の問題はない。

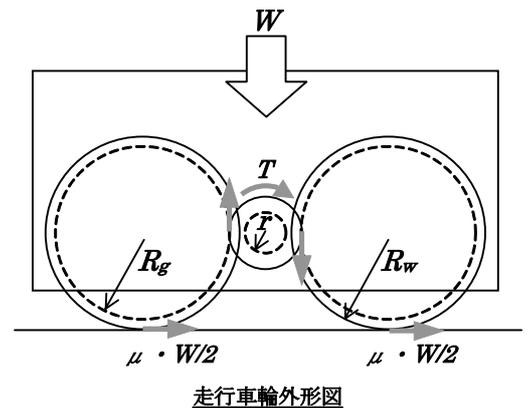
■ユニバーサルジョイントと破断強度評価（片側回転拘束時）

走行車輪にブレーキが掛けられクレーン本体が停止している状態で地震動が作用した場合、ユニバーサルジョイントは電動機側のブレーキにより回転が拘束されている一方で、クレーン走行方向（東西方向）の地震動により、走行車輪に回転方向のトルクが作用する。

常用時の破断強度評価と同様にクロスピンに加わる応力 σ を求めると $\sigma = 970 \text{ N/mm}^2$ となる。

$\sigma > \sigma_{cs}$ であることから、地震動により車輪へ加わると想定されるせん断応力が、クロスピンが持つせん断強度を上回るため、クロスピンは破損する。

破損したクロスピンを含むユニバーサルジョイント一式について同型・新品に交換した。

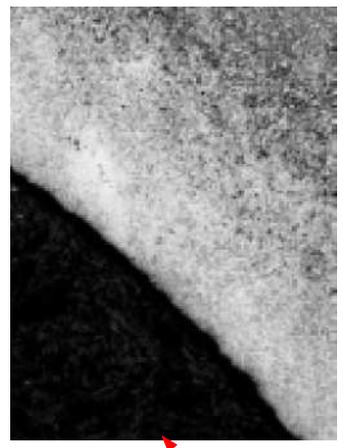
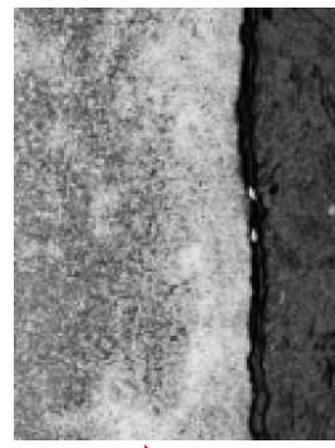
断面マクロ組織観察結果 (北-Sクロスピンのみ実施)

破損したクロスピン（北側車輪側クロスピン本体部分）の断面マクロ観察の結果、内部及び表面の割れ等の材料欠陥は認められず、金属組織上も異常は確認されなかった。

同左拡大 (観察倍率: x 25)

同左拡大 (観察倍率: x 100)

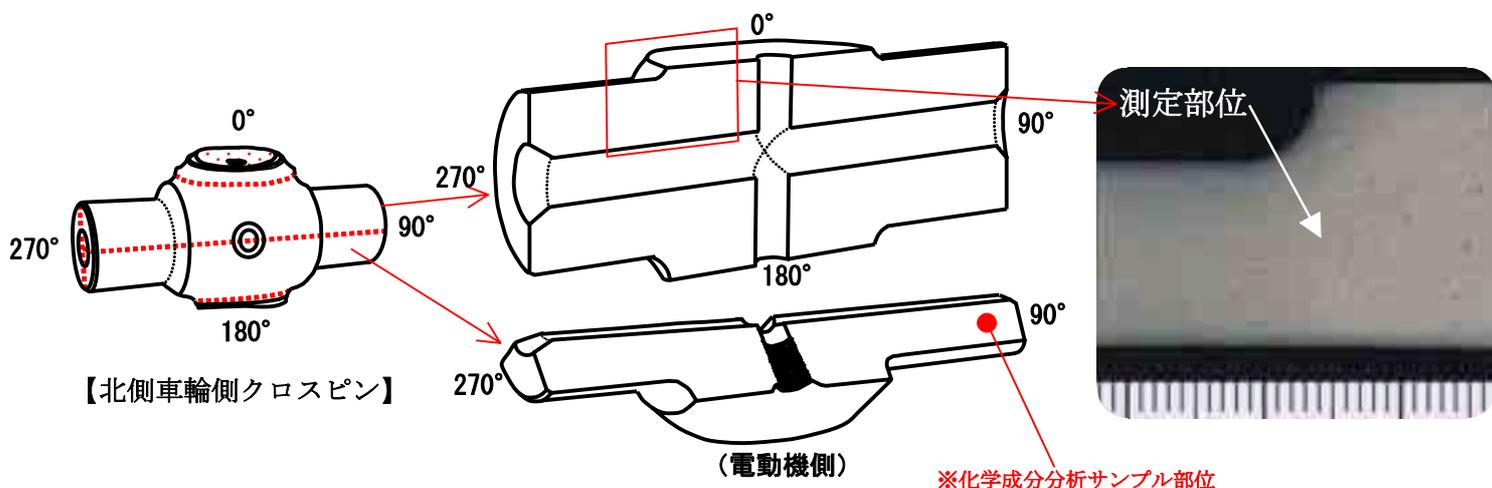
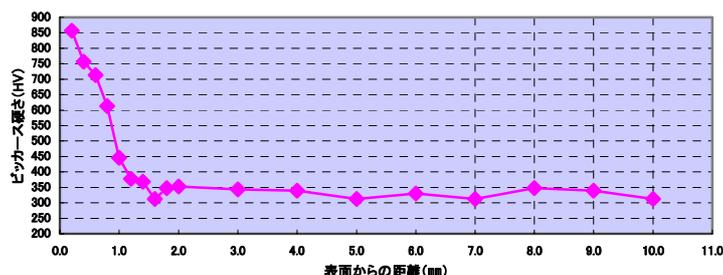
破損したクロスピンについて、北側車輪側クロスピン本体部分より試験片を切出し引張試験を実施した結果、J I Sに記載の引張特性を満足し、十分な強度を有していることを確認した。（添付資料—9）

引張試験 材質：SCM420H			
規格 試料	引張強さ	伸び	絞り
	N/mm ²	%	%
	≥930	≥14	≥40
試料 1	1027	15.50	61.9
試料 2	978	15.60	64.0
備考	試験片形状：JIS Z2201 14A号 参照規格：JIS G4105 SCM420

化学成分分析 材質：SCM420H (※サンプル部位は下図参照)								
	C	Si	Mn	P	S	Ni	Cr	Mo
規格	0.17~ 0.23	0.15~ 0.35	0.55~ 0.95	≤0.030	≤0.030	≤0.25	0.85~ 1.25	0.15~ 0.35
試料	0.21	0.17	0.87	0.022	0.018	0.021	1.19	0.26
備考	分析方法：C、S・・・高周波燃焼—赤外線吸収法 Si・・・二酸化けい素重量法 その他元素・・・ICP発光分析法 参照規格：JIS G4052 SCM420H 単位 wt%

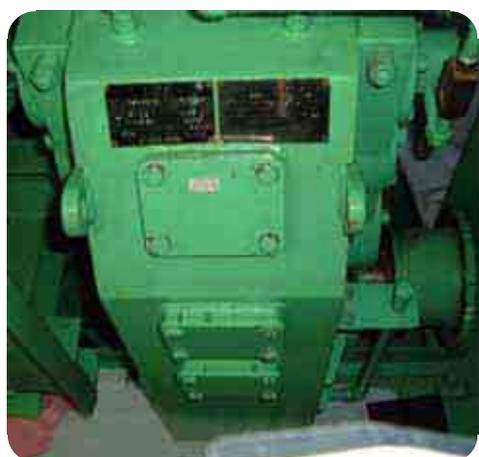
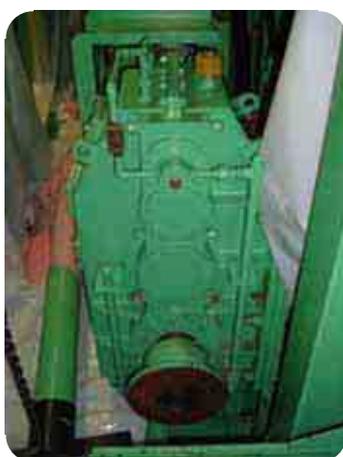
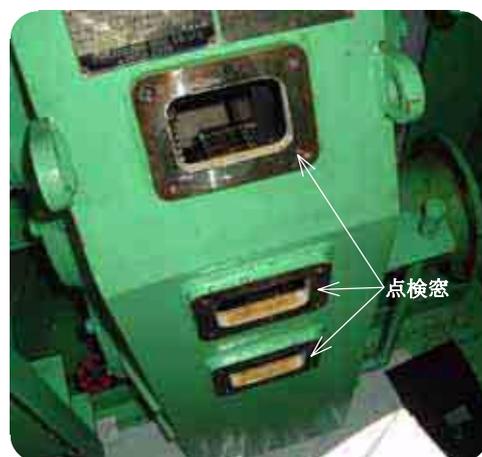
北側減速機外観

ユニバーサルジョイントの破損時の力が、電動機側のフランジで接続されている減速機にも加わった可能性が高いため、減速機の歯車の外観点検を実施するとともに手回しを実施した。結果、歯車に損傷は認められずスムーズに回転し異常は確認されなかった。

- ・減速機のハンドターニングを実施した結果、スムーズに回転し、異常は確認されなかった。
- ・減速機の点検窓を開放し、歯車の外観点検を実施した結果、歯車に損傷等の異常は確認されなかった。

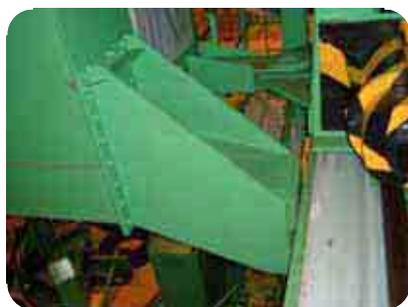
北東側脱線防止ラグ

原子炉建屋天井クレーンにはクレーンの落下による重要な機器の損傷を防止する観点から、落下を防止するための機器（脱線防止ラグ）が取り付けられている。今回の地震による影響を考慮して、脱線防止ラグ、走行レールについて外観点検を実施し、変形、割れの異常は確認されなかった。（添付資料—12）
