1994年  
ノースリッジ地震  
震害調査報告

Reconnaissance Report on the Northridge, California,  
Earthquake of July 17, 1994

1997年2月

土木学会  
JAPAN SOCIETY of CIVIL ENGINEERS

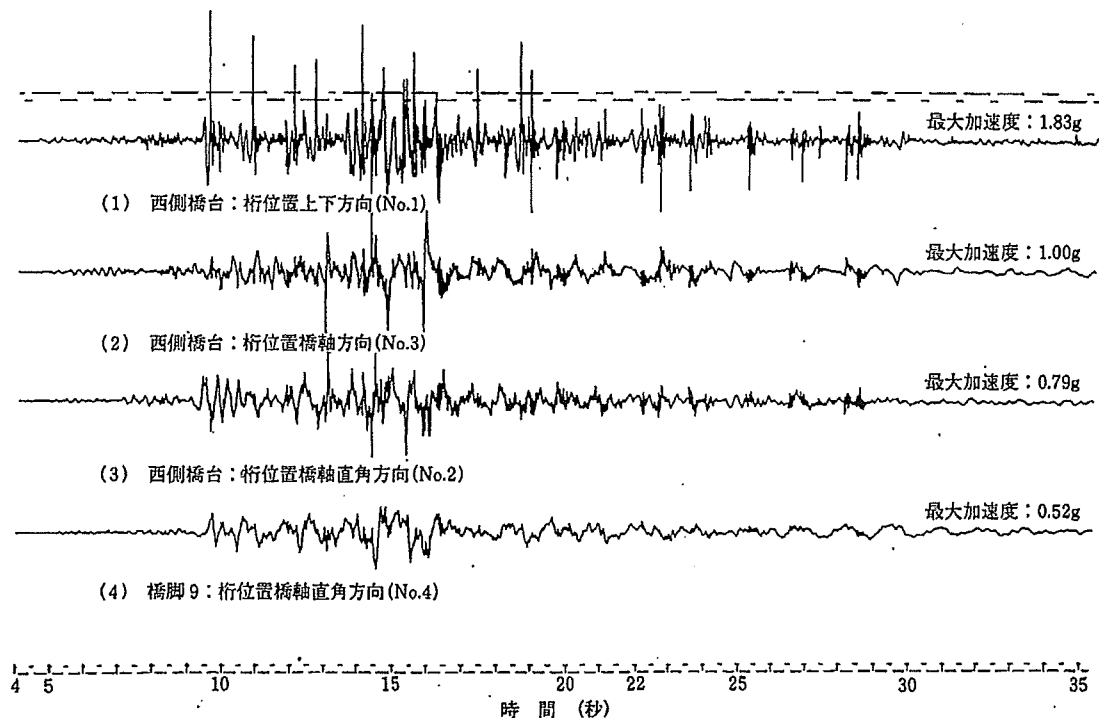
図 5.4.3 I-10/I-405 インターチェンジ橋で得られた強震記録<sup>24)</sup>

図 5.4.3 は、それぞれ、得られた強震観測波形を示したものである。地震による記録データとしては、西側橋台の 3 成分、および P9 橋脚の桁上の橋軸直角成分のみ報告されているが、その他については記録は得られなかったようである。橋台近傍の桁の記録を見ると、3 成分の加速度記録のいずれにも衝撃的なスパイク状の波形が見られる。衝撃的なスパイクは、特に上下方向の記録に顕著に見られる。したがって、地震の際には、がたがたと桁と橋台間で衝突が生じるような振動をしたもの

と推定される。ただし、このような衝撃的な振動が生じたにもかかわらず、ヒンジ部においてコンクリートのひび割れ等のわずかな損傷が生じた程度で橋梁にはほとんど損傷は生じていない。なお、このスパイクがなかったとすれば、おおむね 0.5 g 程度の最大加速度が生じたものと推定される。

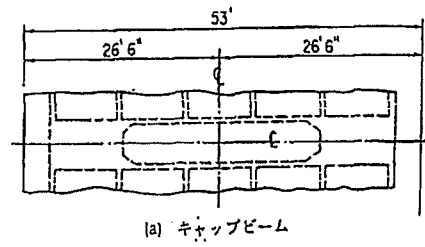
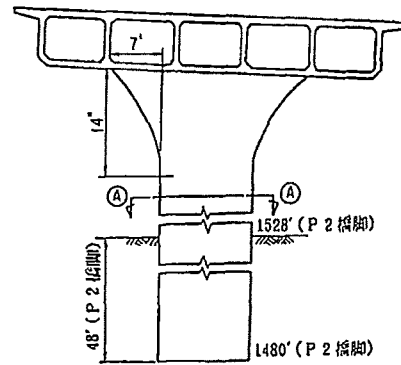
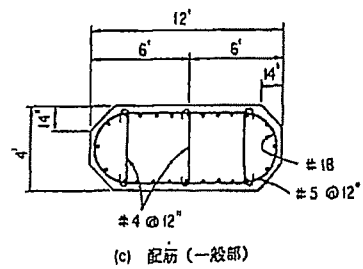
図 5.5.3 橋脚断面 (一般部)<sup>1)</sup>

落橋した 3 径間は PC 箱桁橋であり、図 5.5.3 に示すようにカリフォルニア州の橋梁の大部分がそうであるように橋脚と桁は剛結されている。橋脚断面は 3.6 m×1.2 m～3.6 m×1.8 m の六角形である。橋脚頭部には景観等を考慮してフレアーが設けられている。橋脚には直径 58 mm（#18）の主鉄筋が 20 本～32 本配置されており、直径 13 mm（#4）の帯鉄筋が 30 cm 間隔で入っている。落橋防止装置として、桁間連結ケーブルが設けられていた。

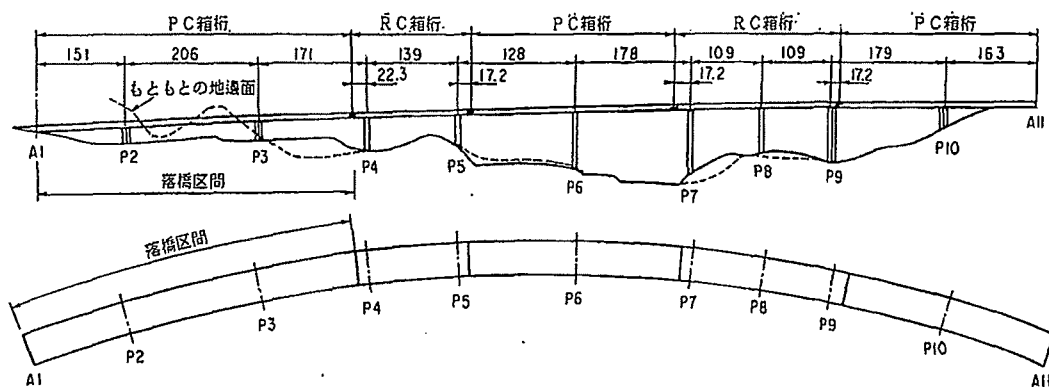
図 5.5.2 サウスコネクターの被害<sup>1)</sup>

サウスコネクターは、S-14 の南行きから I-5 の南行き（ロサンゼルス方面）へとパスする全長 1 582 フィート（482 m）のランプ橋である。本橋は、図 5.5.2 に示すように 10 径間から成り、地震により南側の 3 径間が落橋した。

地震により最も南側の3径間部が落橋した。まず、橋台 A1 では、写真 5.5.1 に示すように橋台から欠け落ちて桁が落下した。橋台の縁端距離は約 75 cm であるが、ここには落橋防止装置は設けられていなかった。橋軸直角方向の過度な桁の移動を押さえるために、桁の両側に設けられているせん断キーの一方が破断した。

P2 橋脚は写真 5.5.2 に示すように完全に破壊した。橋脚頭部は、ほぼ橋軸方向に P3 橋脚側に数フィート移動したといわれている。

P3 橋脚は写真 5.5.3 に示すように倒壊せず、桁をパンチングシアアしたような特異な被害を生じた。橋脚には 1 cm 程度のクラックが橋軸面に生じたほかは大きな損傷を生じていない。写真から判断すると、橋脚頭部のキャップビームからずり落ちるようにして桁が落下している。キャップビームと桁を結ぶ鉄筋は非常に少ない。

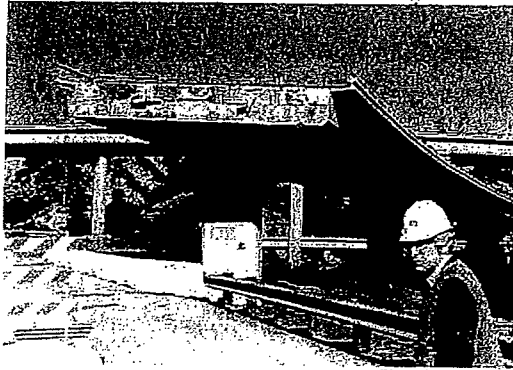
写真 5.5.4 は、P3 橋脚と P4 橋脚間のヒンジ部を示したものである。ヒンジ部はせん断キーと 4 本の桁間連結ケーブルが設けられている。せん断キーは損傷しなかったが、桁間連結ケーブルは、いずれも写真 5.5.5 に示すように破断した。

写真 5.5.4 ヒンジ2（ヒンジ部には全体に著しい被害は認められない。せん断キーにも被害は認められない）（P2～P3 橋脚間）<sup>2)</sup>

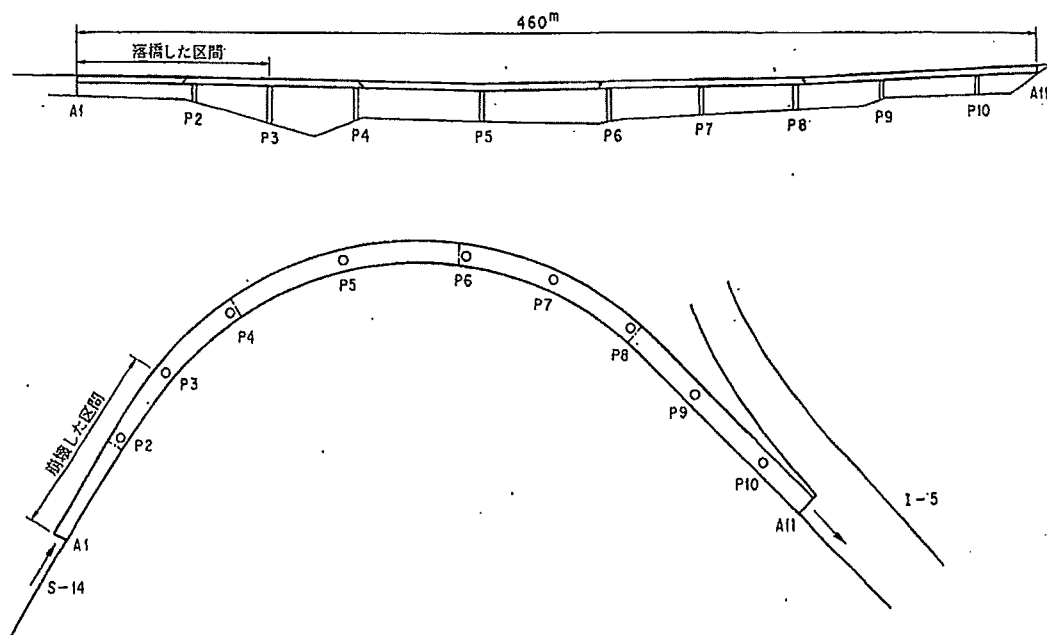
図 5.5.5 I-5/S-14 インターチェンジ・ノースコネクター<sup>1)</sup>

1971 年のサンフェルナンド地震発生時には、A1 橋台から P8 橋脚近傍にあるヒンジ部まで（全体の約 80%に相当）が完成していたが、ヒンジ部を中心に軽微な損傷が生じた。また、P2 橋脚周辺地盤では、橋脚が約 5 cm 移動した痕跡もあった。1972 年に P10 橋脚、A11 橋台および P8 橋脚付近のヒンジ部から A11 橋台に至る上部構造の建設が再開されたが、このとき、各ヒンジ部には新たに桁間連結ケーブルが設置された。

地震により P2 橋脚が破壊し、A1 橋脚から P3 橋脚までの 2 径間が落橋した。写真 5.5.6 および写真 5.5.7 は、落橋した区間の状況を示したものである。写真 5.5.8 に示すように、A1 橋台にはせん断キーが設けられていたが、損傷は確認されなかった。これは、橋梁の振動が橋軸方向に発生したことを示すものである。

脚よりも相対的に剛性が高くなり、橋桁に水平地震力が作用すると P2 橋脚に地震力が集中しやすくなる。さらに、もともと小さい地震力で設計されていたことが重なって P2 橋脚がせん断破壊したものと推定される。この P2 橋脚の破壊に伴って、P3 橋脚上の桁の負の曲げモーメントが増大し、RC 箱桁が折損し、崩落したものと考えられる。P4 橋脚付近のヒンジ部には、写真 5.5.6 に示すように桁が大きく振動した痕跡が確認される。ここでは、桁間連結ケーブルが有効に機能したために、かろうじて落橋を免れることができた。

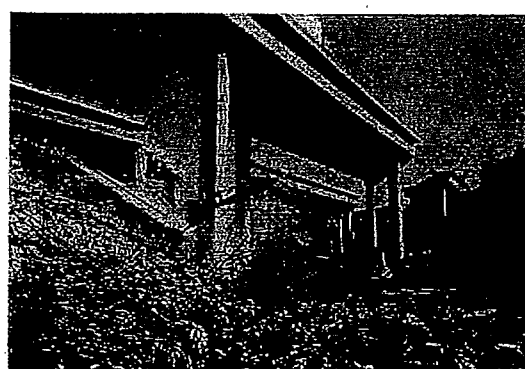
写真 5.5.11 ガビン・キャニオン橋の被害状況 (EERC による) (中央の PC 桁部の状況。南行き、北行きとも被害はなかった。橋脚にも被害は生じていなかった)

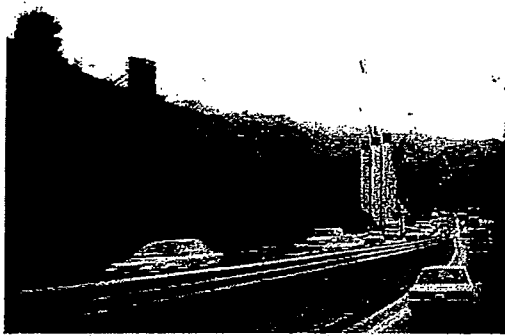
写真 5.5.12 ガビン・キャニオン橋の復旧工事の状況  
（旧道からみた南側の橋脚、橋台の復旧工事の状況。新設橋脚の柱数は3本となっていた。旧道はI-5の迂回路のため交通量が多かった）<sup>1)</sup>

新しい橋梁は3径間連続PC箱桁で、斜角も66度から45度と小さくなっている。また、支間長が長くなったため、橋脚の柱数は3本となっている。新しい橋脚は2.1m×2.1mの正8角形で、橋脚の主鉄筋は直径43mm（＃14）で、帯鉄筋は直径25mm（＃8）が12.5cm間隔で配置されている。

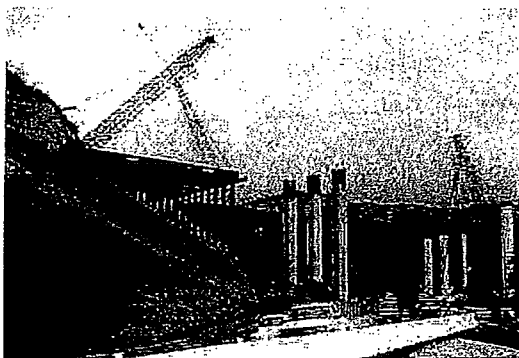
写真 5.5.14 ガビン・キャニオン橋の復旧工事の状況  
（旧道からみた北側の橋脚、橋台の復旧工事の状況。8角形のRC橋脚の構築には鋼製の型枠が使用されていた）<sup>1)</sup>

復旧工事は1月29日に130日の工期で契約された。3月上旬には、写真5.5.13～写真5.5.15に示すようにすでに新しい橋梁の橋脚を建設し始めており、橋梁部は予定工期よりも33日間早い5月5日に完成した。前後の工事の関係で、南行きは平成6年5月17日に、また北行きは平成6年5月18日に供用開始した。

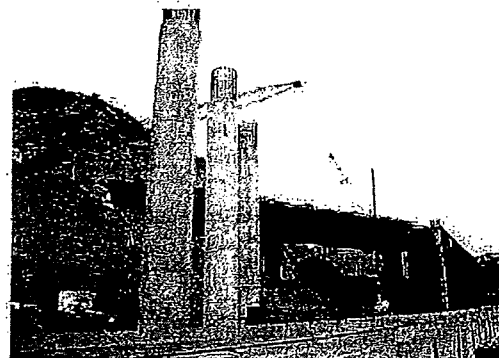
写真 5.5.15 ガビン・キャニオン橋の復旧工事の状況  
（新設橋脚の工事が完了し、上部のPC桁工事の支保工の組立てが行われていた）<sup>1)</sup>

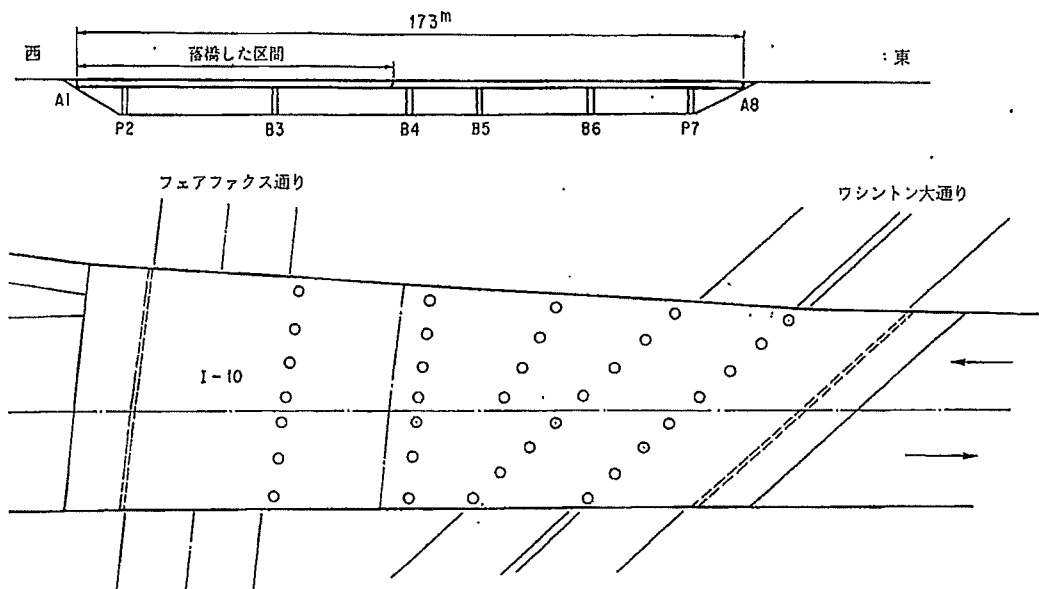
図 5.5.11 I-10 フェアファックス/ワシントン地区の高架橋の一般図（圧壊した橋脚は P3、せん断ひび割れを生じた橋脚は P4 である）<sup>1)</sup>

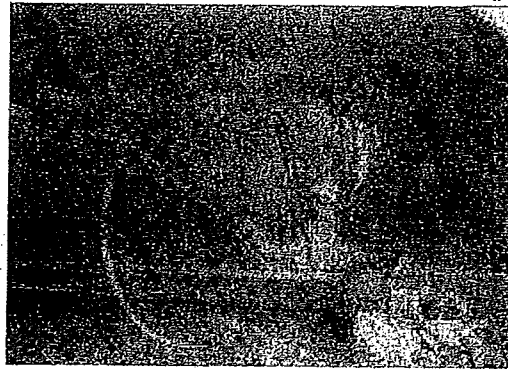
P3 橋脚は、写真 5.5.17 に示すように完全に圧壊し、主鉄筋はすべて曲がり、コンクリートが周辺に飛び散っている。橋脚の配筋図は図 5.5.12 に示すとおりである。主鉄筋としては直径35 mm (#11)、スパイラル筋としては直径13 mm (#4) の異形鉄筋が用いられていた。スパイラル筋の間隔は橋脚

写真 5.5.17 P3 橋脚の被害 (橋脚上部でコンクリートが崩壊し、帯鉄筋が少なかったため主鉄筋が大きく外方向に座屈した)<sup>2)</sup>

P3 橋脚の崩壊は、1962 年の設計のため設計地震力が現行と比較して小さく設定されていたことが主な原因と考えられる。せん断耐力を上回る水平力が作用し、まず橋脚のコンクリートがせん断破壊し、次いで拘束が少なくなった鉛直方向主鉄筋が、上部工の重量を支えきれずに一気に座屈し、外側へはらみ出したと考えられる。

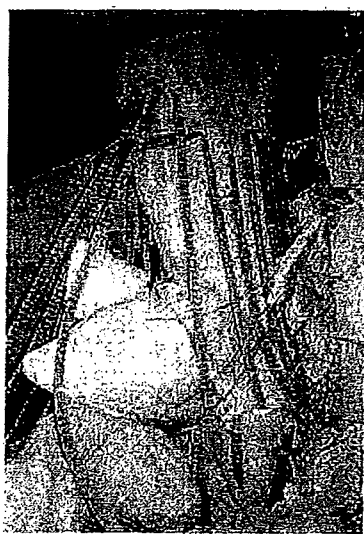
写真 5.5.21 P3 橋脚の被害状況<sup>2)</sup>

写真 5.5.20 は、ラシェネガ大通り側から見た P3 橋脚の被害状況を示したものである。6 本の脚柱のうち、南側 2 本の脚柱が大きく破壊し、東行きの橋梁（写真の右側）が 2 m 程度沈下して下にあった倉庫のコンクリートブロック壁に支えられ、かろうじて完全な落橋を免れている。写真 5.5.21 は破壊した橋脚の一つを示したものである。主鉄筋としては直径 39 mm の鉄筋が用いられていたのに対し、帯鉄筋としては直径 13 mm の鉄筋が 30 cm ピッチとごくわずかしに配置されていなかった。1971 年以前の基準で設計された橋脚は、コンクリート断面に対して主鉄筋比が高く、帯鉄筋はごくわずかしに配置されていない。このような橋脚は、せん断力に対して主鉄筋の変形を拘束できないため、極めて脆性的な破壊に至りやすい。すなわち、本橋における崩壊は、地盤条件が悪かったことや斜橋であったことなども複雑に影響していると思われるが、本質的には帯鉄筋が少なかったことから脚柱頭部での曲げ破壊がせん断破壊に移行して主鉄筋が座屈し、桁の重量を支持できなくなったことに起因すると考えられる。

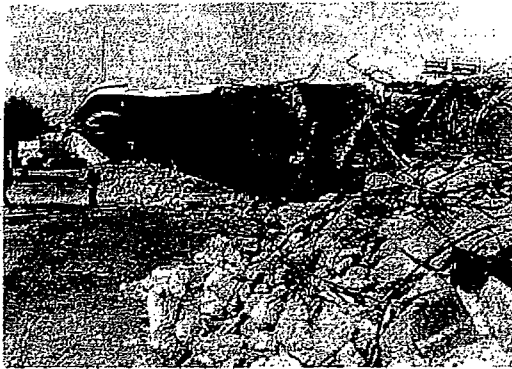
東行きの4径間連続橋のうち、写真 5.5.24 に示すように2径間部分が落橋し、他の箇所も橋脚に大被害を生じた。写真 5.5.25 は、RP2-1 橋脚の被害を示したものである。フレアーの付け根で生じた損傷が進展して破壊に至っていることがわかる。写真 5.5.26 および写真 5.5.27 は、それぞれ RP3-1 および RP3-2 橋脚の被害を示したものである。これらもフレアーの付け根で生じた被害が進展して崩壊に

写真 5.5.24 落橋した東行き 2 径間部分<sup>2)</sup>

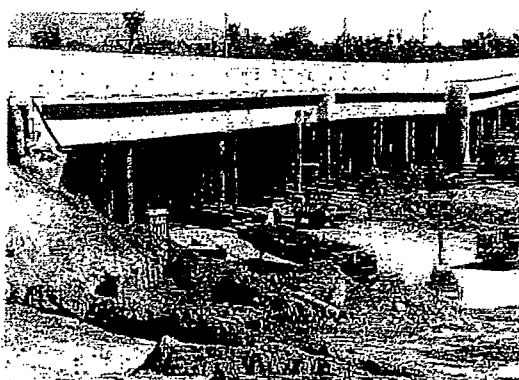
写真 5.5.32 西行き 3 径間連続橋の補強<sup>1)</sup>

西行きの3径間連続橋の下部構造を、写真 5.5.32 に示すように、緊急工事によって仮支持し、また、桁が途中で大きくたわんでいるため、舗装厚を変化させて路面を平坦にし、6車線として仮供用した。また、東行きの4径間連続橋は完全に撤去し、写真 5.5.33 に示すように、新設橋を建設した。新設橋の建設は、工期100日という仕様で1994年2月10日に契約され、わずか1か月後の3月12日に完成した。これに引き続いて、仮供用していた西行きの3径間連続橋を撤去し、新設工事が契約された。西行きの橋梁の建設中は、交通は再建された東行きの橋梁で暫定的に供用された。西行きの橋梁は、3月12日に契約され、4月30日に完成した。

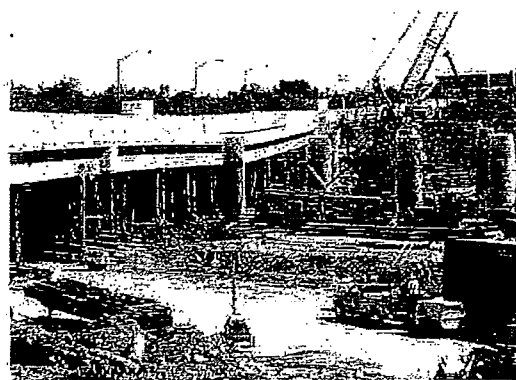
写真 5.5.33 東行き橋梁の再建工事<sup>1)</sup>

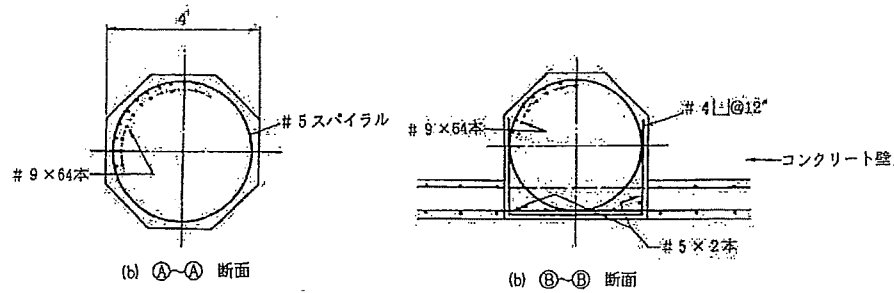
図 5.5.21 P3 橋脚の断面および配筋<sup>1)</sup>

1.2 m の範囲では 7.6 cm 間隔で、また、中間部では 30.5 cm 間隔で配置されている。このようにスパイラル筋の間隔が変化しているのは、橋脚の有効幅分だけ、橋脚頭部と基部を拘束しようとしたためと考えられる。また、P3 橋脚の前面にはクリークのコンクリート壁が設けられており、図 5.5.21 に示すように、ほぼ地表面位置で橋脚と接続されている。このため、P3 橋脚はコンクリート壁がない P2 橋脚に比較して、地表面位置で橋軸直角方向の大きな拘束を有することになる。

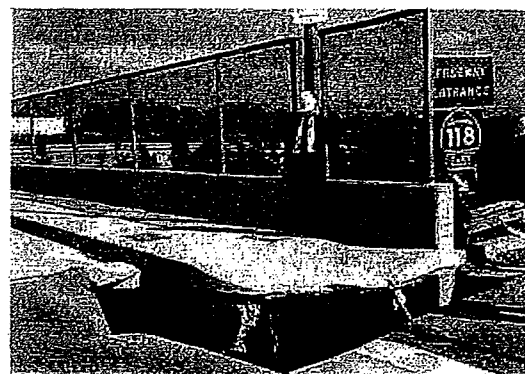
地震による被害は、南側の A1 橋台および P2 橋脚に集中した。橋梁の添架物であった水道管が橋梁の橋軸方向振動により破断し、橋台の両サイドの土砂を洗い流すとともに、P2 橋脚の基礎杭を露出させた。橋台周辺の土砂は基礎の約 1/3 の高さまで洗い流された。これに伴い、写真 5.5.41 および写

写真 5.5.41 南側 A1 橋台東側の土砂流出による歩道部の陥没

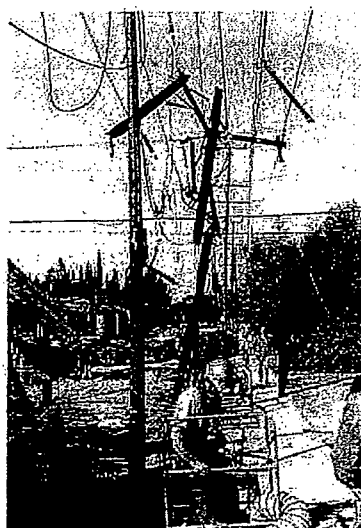
写真 5.5.51 延焼した電柱<sup>2)</sup>

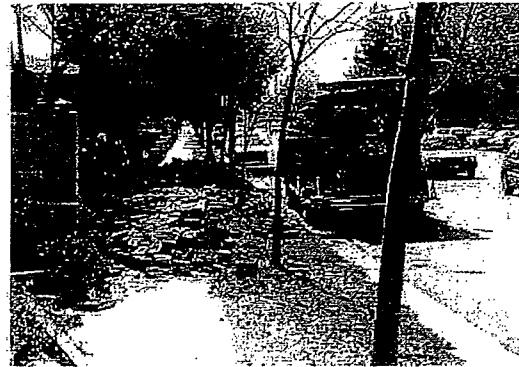
震源に近いノースリッジ地区では、ブロック塀、特に無筋のブロック塀が転倒、倒壊し、歩道側に倒れ込む被害が多数見られた。写真 5.5.55 および写真 5.5.56 は、地震により倒壊したブロック塀を示

したものである。地震発生が早朝であったため影響はなかったが、地震の発生が昼間であったならば歩道通行者および道路通行者に大きな影響を及ぼした可能性がある。

写真 5.5.55 沿道ブロックの歩道側への倒壊<sup>2)</sup>

写真 5.5.56 沿道ブロックの歩道側への倒壊<sup>2)</sup>

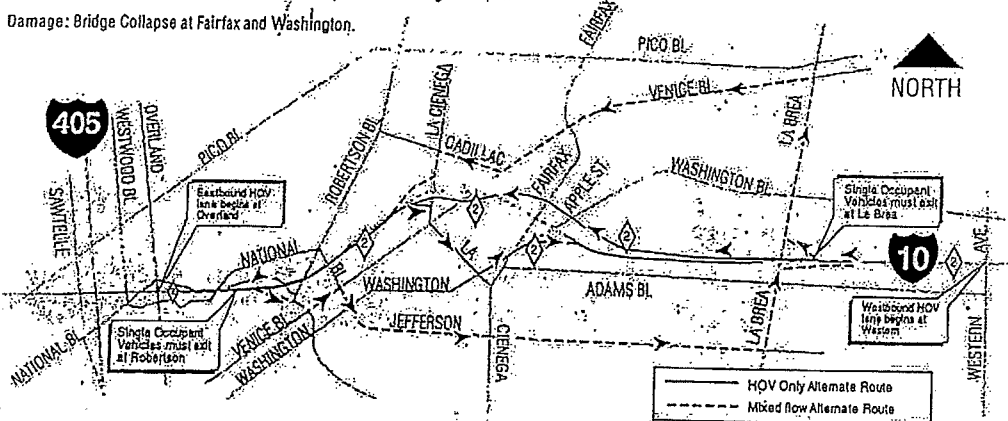
I-10 は、フェアファックス/ワシントン地区およびラシェネガ/ベニス地区の高架橋の落橋により、ラシェネガ大通りからワシントン大通りまで通行止めになった。一般道路が迂回路として使用されており、広報のためのパンフレットを図 5.6.1 に示す。HOV 優先は、こちらでも適用されている。パンフレットの中で、実線と破線で示されているように、迂回路を2通り設置し、距離の短い実線の迂回路をHOV 優先にしている。迂回路には、きめ細かい案内標識の設置や信号の優先も行っており、さらにフリーウェイの東行きのオフランプを西行きの迂回路のオンランプに使用するという柔軟な対応もとられた。迂回路の入口の写真を写真 5.6.1 に示す。

All lanes are closed from Washington to La Cienega due to a bridge collapse.

Damage: Bridge Collapse at Fairfax and Washington.

**ALTERNATE ROUTES AND CLOSURES SUBJECT TO CHANGE**図 5.6.1 I-10 の迂回路のパンフレット<sup>1)</sup>

**WESTBOUND SINGLE OCCUPANT VEHICLE ALTERNATE:**  
Use N/B La Brea exit, right to Venice Bl., left on Venice Bl. to right on Cadillac to right on La Cienega to on-ramp to WB 10

**EASTBOUND SINGLE OCCUPANT VEHICLE ALTERNATE:** Use Robertson Blvd exit, on Venice; right on National, continue on Jefferson, left on La Brea to EB I-10

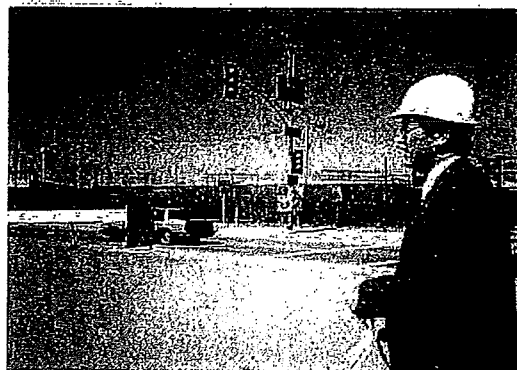
写真 5.6.1 I-10 の迂回路 (フェアファックス通りからの入口。街路燈の上側の標識が迂回路の案内標識。下側の標識と車の手前の標識が HOV 優先迂回路であることを示している)<sup>1)</sup>
