阪神淡路大震災から15年を経て ～わかったこと、わからなかつたこと～ 斜面災害編

釜井 俊孝*

Lesson of the great Hanshin earthquake
– the impact on landslides research –

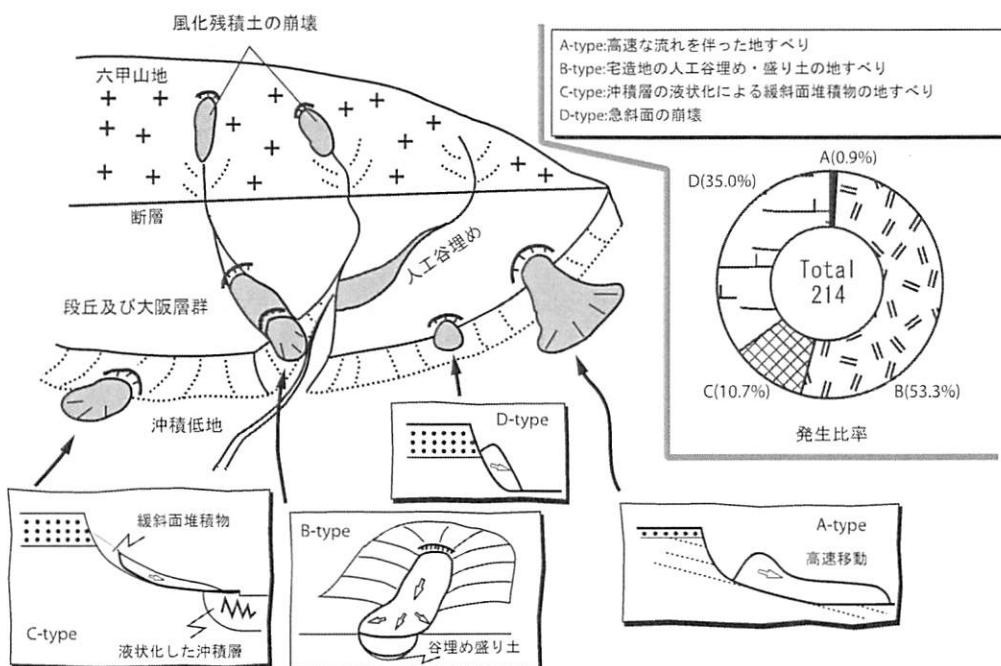
図1 阪神淡路大震災で発生した阪神間都市域における斜面災害

積は、関東大震災が江戸の残滓を一掃したように、阪神・淡路大震災以前と以後の社会を異なったものにしたのかも知れない。斜面災害の分野では、自然斜面における災害に加えて、大都市特有の問題を内包した災害がよりはっきりと顕在化したという点で、阪神淡路大震災は特筆すべき地震災害であった。図1は、阪神大震災における斜面災害の種類を示している⁷⁾。これを基に、地域的なまとまりという視点から、発生した斜面災害について見てみたい。

(2) 仁川の災害 一高速で流動した盛土の地すべり (図1のA-type)

（3）谷埋め盛土の災害（図1のB-type）

(4) 高級住宅地の災害—内陸部で発生した液状化と盛土のすべり（図1のC-type）

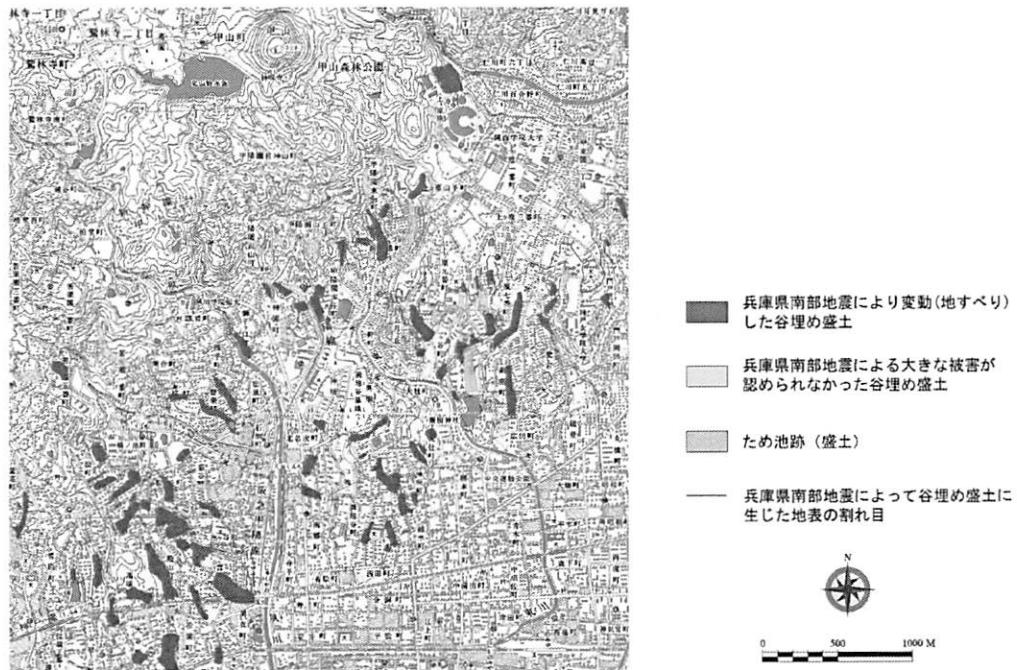
図2 阪神間都市域における谷埋め盛土の分布と兵庫県南部地震による変動域（西宮市～神戸市東部）。背景の地形図は、国土地理院数値地図25000（地図画像）で、1/2.5万地形図「宝塚」（部分）、「西宮」（部分）に相当。

しくて、柔らかく、不安定な地層が災害の主役となつたと言える。図2は、西宮地域で発生したこのタイプの地すべりの分布を示している。

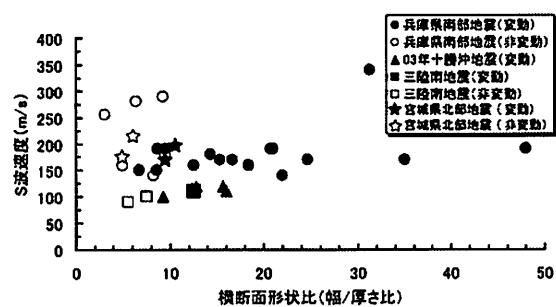
図3 谷埋め盛土のS波速度と被害発生の有無、盛土の形状の関係

被害事例と無被害事例について盛土の強度を比較するため、高精度表面波探査を行った。図3は、底面の傾斜がほぼ同様(5度以内)で、盛土の厚さが10m以内の条件で集めた谷埋め盛土のS波速度(Vs)と横断面形状比との関係である。大部分

は、阪神淡路大震災の事例であるが、大震災以後の地震で発生した事例も一部含んでいる。横断面における盛土のS波速度(Vs)は場所によって異なっているため、盛土部分を2m間隔のグリッドに区分し、最頻値をその盛土の代表値としている。1例を除いて被害事例のVsは100~200m/sの範囲に集中している。これに対して無被害事例では100~300m/sとより広い範囲に分布している。すなわち、平均値で見れば被害事例のVsは無被害事例に比べて小さい傾向は認められるが、ばらつきを考慮すると無被害事例においても被害事例と同様にVsが小さい場合がある。したがって、単純に被害事例の強度が弱かったと結論する事は出来ない。この傾向は、簡易貫入試験の結果(N値分布)によても確かめられている。すなわち、図4より、谷埋め盛土では、転圧不足の盛土や軟弱化した盛土がむしろ一般的に存在し、こうした状況では低い盛土強度は被害発生の必要条件ではあっても十分条件とはならないことがわかる。

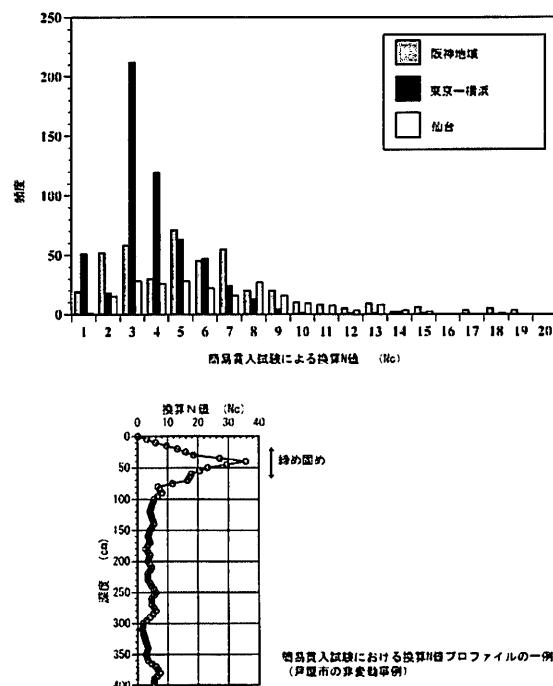
図4 簡易貫入試験による谷埋め盛土の換算N値の頻度分布と典型的な抵抗値のプロファイル

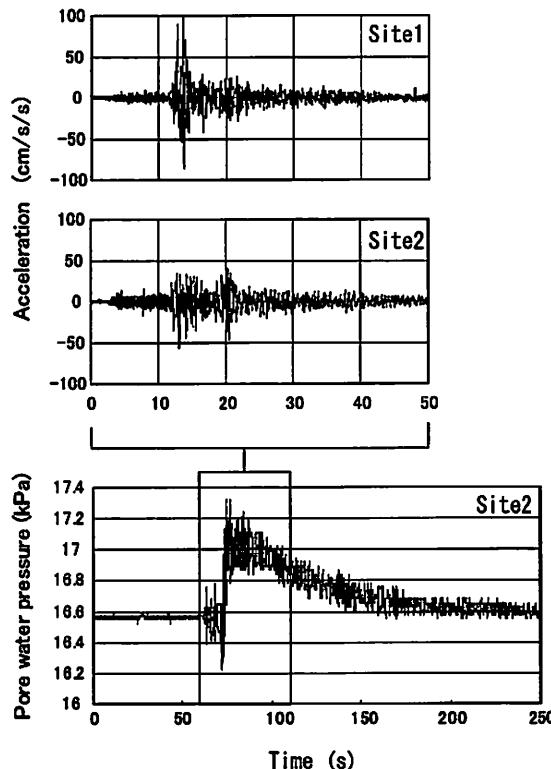
図 5 千葉県北西部地震における東京南西部の
加速度記録と間隙水圧応答
Site1：地山、Site2：谷埋め盛土

これら観測点において、これまで観測された最大の強震動は、2005年7月23日の千葉県北西部地震 (M6.0) によるものである。最大加速度は、Site1 (台地) で 104 cm/s/s、Site2 (盛土) で 57 cm/s/s であった (いずれも NS 成分)。すなわち、谷埋め盛土上の応答が台地上の応答よりも小さかった。更に

このとき、間隙水圧では典型的な非線形応答が見られた (図 5 下)。一方、2005年8月16日の宮城県沖地震や2009年8月11日の静岡沖地震等、観測点から遠い地震においては、等々力観測点観測点の応答は中根観測点の応答と同等かやや上回っていた (このときの間隙水圧応答は弾性範囲)。

地震動の観測では、直下地震の様な卓越周期の短い直下型地震においては、谷埋め盛土での地震動はむしろ減衰する事が期待される。しかし、同時に間隙水圧の観測においては、底面付近で間隙水圧の急速な上昇が観測されている (図 5)。一般に谷埋め盛土の下部は地下水で飽和している場合が多く、地震時には液状化による破壊が発生する

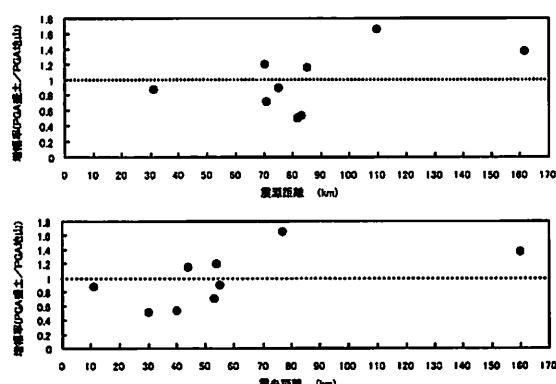
図 6 M4 以上の地震における最大加速度増幅率と震源・震央距離の関係

図 6 は、観測開始以後、盛土上で記録された M4 以上の地震 (9 個) について、加速度増幅率を「盛土上の最大加速度 / 地山上の最大加速度」と定義し、観測点からの震源距離、震央距離との関係を示している。これより、震源、震央が観測点からの離れるほど、増幅率は増加し、震央距離が 40 km 以下の地震では増幅率が 1 以下となり、逆に 60 km 以遠の地震では増幅率は 1 を上回る事がわかる。使用した地震の規模はほぼ同様で、地震のタイプも似ていることから、これらの関係は単純に長周期成分の影響と見ることが可能である。すなわち、一般に軟弱な谷埋め盛土では、長周期成分の影響がより強く発揮されると考えられる。

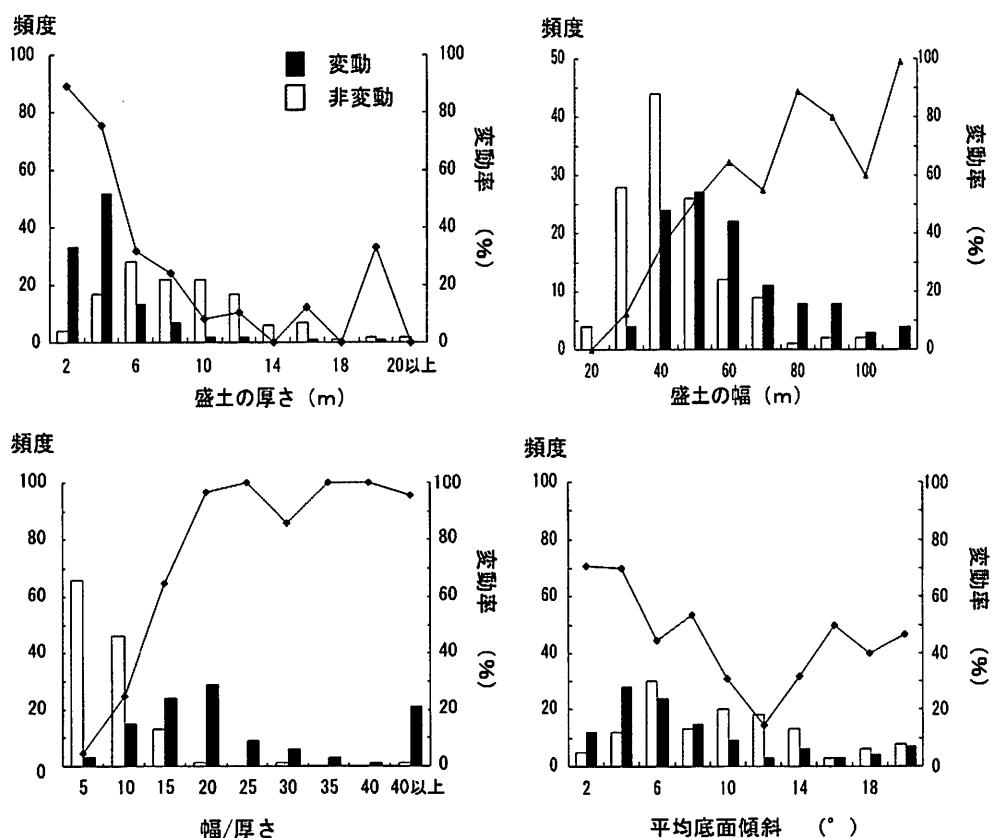
図7 阪神淡路大震災における谷埋め盛土の被害発生率と盛土の形状との関係

路大震災の事例では、谷埋め盛土の三次元形状が被害の有無に影響を与えていており、変動しにくい三次元形状があるらしいことが判明している。すなわち、図7が示している様に、薄くて幅の広い谷埋め盛土において、被害発生率が高い傾向が認められた。

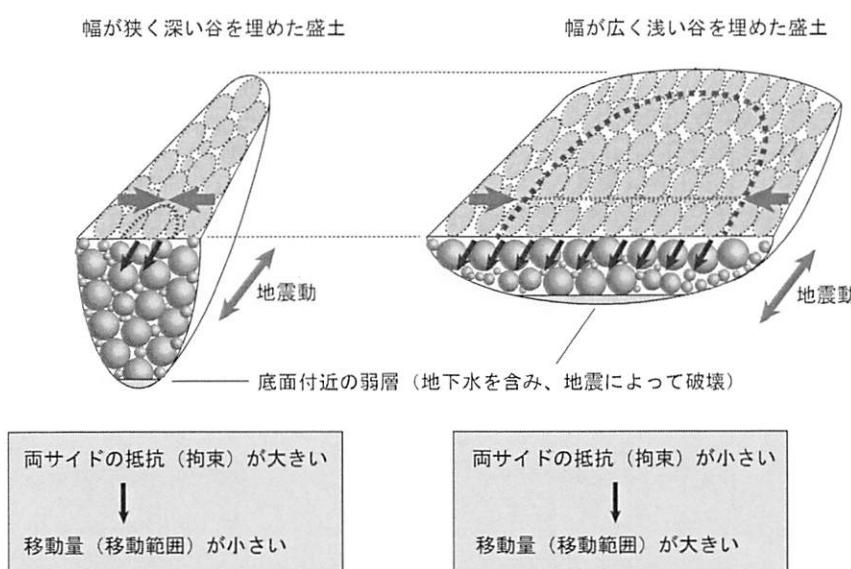
図8 ローラースライダー モデルの概念

簡単のために、谷埋め盛土の変動を単純な“すべり”であるとする。また、三次元的な形状を考えて、変動時には底面付近に存在する軟弱層（すべり層）、または盛土下半部の強度が間隙水圧の上昇によって大きく低下するものと考える。この様な仮定を設けると、“滑り”が発生するかどうかは、側部がせん断されるかどうかでほぼ決まるということになる。このモデルをわれわれは、“ローラースライダー モデル”と名付けた（図8）。遊園地の滑り台がヒントになっているからである。例えば、手すりに手や足が届かないほど幅が広い滑り台を想像して欲しい。そうした滑り台では滑らないようにする事がとても難しい。一方、幅が狭く足や手を突っ張れる場合は、人は滑らないでいることが容易に出来る。この場合、突っ張っている手や足は盛土上部の不飽和層、お尻の下のツル

ツルの部分は盛土下部のすべり面（液状化層または破壊面）ということになる。実際に盛土の底面では、こうした弱層が発見される事が多く、上記の仮定は多くの現地調査によって支持されている。ただし、ここでは説明を簡単にするために地震力を一定と仮定している点に注意が必要である。すなわち、実際には、既に述べた様に地震応答自身（人の重さ）も盛土の形（滑り台）や物性（人の腕力）の影響を受けて複雑に変化する。つまり、側面拘束の影響を本格的に議論するためには、盛土と地震力の相互作用も含めて検討する必要がある事は言うまでもない。すなわち、このアナロジーは、“薄くて幅の広い盛土ほど滑りやすかった”という経験的事実を、側面拘束の影響と結びつけて説明する場合の第一次近似として有効であると考えるべきであろう。

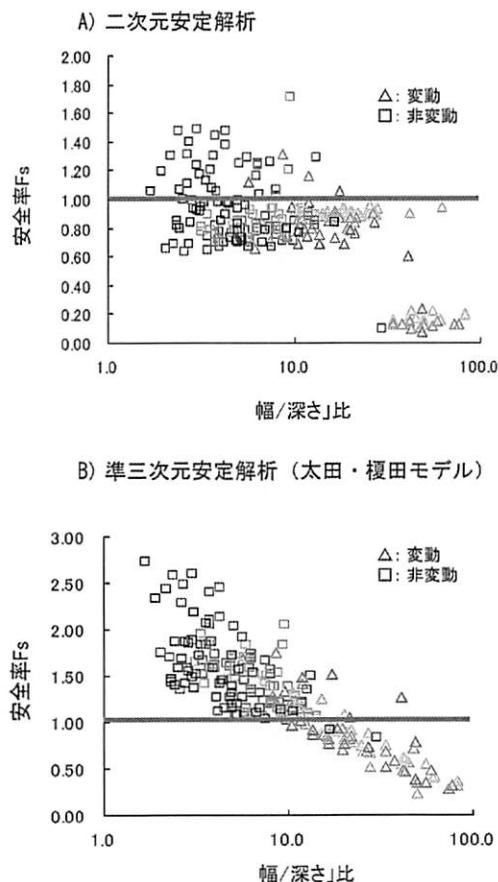
図9 ローラースライダーモデルを考慮した簡易安定計算と通常の2次元安定計算結果

それでは、このローラースライダー モデルは定量的にはどこまで有効であろうか？その点を検討するため、盛土の断面を長方形に単純化し、底面の強度を側面の1/10程度とし、適当な地震力と地下水位を仮定した計算が行われた¹³⁾。図9はその結果である。側面の強度の取り方にもよるが、ローラースライダー モデルを取り入れた解析法によって兵庫県南部地震による盛土の変動・非変動

をほぼ説明（区別）出来ることがわかる。また、二次元の安定計算（簡便法）では、現象（特に非変動事例）を再現できないことも判明した。もちろん、長方形断面は実際の盛土の形状とは大きく異なるし、地震力を慣性力として処理している点、変形を考慮していない点等、不十分な点もある。しかし、この計算結果はローラースライダーモデルが谷埋め盛土地すべりのメカニズムを説明する有力な（結構タフな）モデルであることを示していると考えられる。

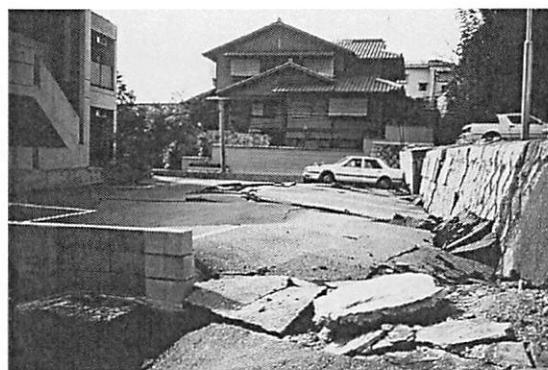
写真1 兵庫県南部地震における谷埋め盛土の地すべり（西宮市）。画面奥の民家と手前の道路の間（駐車場の部分）はかつて、深さ5m程度の谷であった。この谷埋め盛土は、画面の200mほど右から左へ数m移動し、画面左のマンションに当たって停止した。駐車場には、末端部の隆起に伴うクラックの発達が顕著である。ここは、現在では住宅地として使われている。

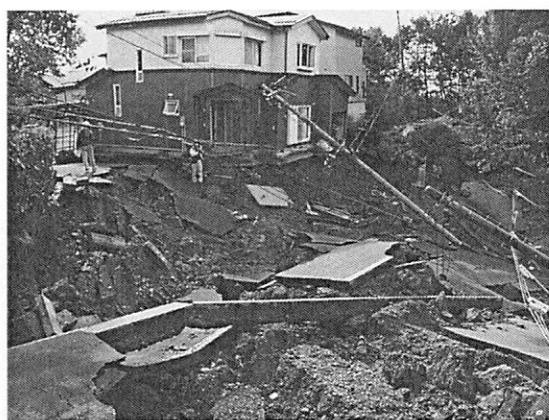
写真2 新潟県中越地震による長岡市高町団地の被害。崩壊した部分は、谷頭部の盛土である。

谷埋め盛土は、住宅地の災害であるので、防災・減災においては行政の対応が重要である。過去のルール（法令等）に問題があったとしたら、ルールを変える事が最も根本的な対策となり得るからである。そこで、阪神淡路大震災、新潟県中越大震災（写真2）を契機として、平成18年に「宅地造成等規制法」の改正が行われ、谷埋め盛土地すべり災害の軽減を目的とした規制と対策の導入が図られた。また同時に、宅地盛土の耐震化推進事業の創
