内山茂樹氏の指摘(留萌支庁南部地震について)

(2)これも「過小評価」:
四国電力は原発から8kmを多用するが、
中央構造線活断層帯は原発の沖合「5km」から

(3)これも危険性を「過小評価」:
原発直下の「断層」問題
活断層の疑いを捨ててはならないはず

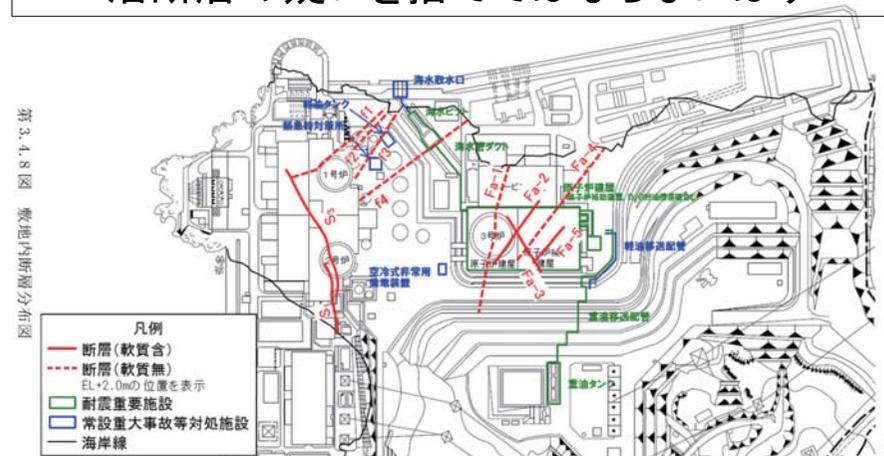
図は原子力規制委員会が公開した資料から

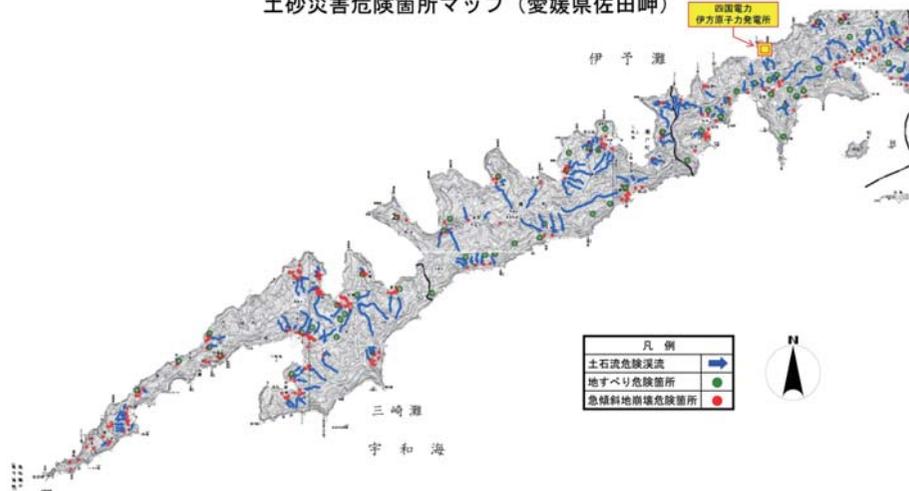
土砂災害危険箇所マップ(愛媛県佐田岬)

(4) 佐田岬半島は地滑り地帯

出典：愛媛県ホームページ「土砂災害危険箇所マップ」より意林明子事務所作成

- 三波川結晶片岩地帯は、日本有数の地すべり多発地帯であり、佐田岬半島北岸部にも、多くの地すべり危険箇所が存在している。そして、特に梅雨期や台風期などに、破碎帯に沿って大規模な地すべりがしばしば発生するので、この種の地すべりを「破碎帯地すべり」と称するほどである。
- 本地点の敷地についていえば、大規模な地すべりが過去において発生したか否かは、記録上では不明であるが、本地点の周辺地域では、過去において多数の地すべりが発生している事実があることに加えて、開発に伴う人工的な地形の変化などによって、従来は地すべり発生がなかった場所に、最近に至って地すべりが発生している事実が各地域で知られるに至ったことなどに鑑み、本件伊方発電所の建設に伴って地形の人工的変化が大規模に行われた本地点でも、将来、地すべりが発生する可能性は決して少なくないと思われる。

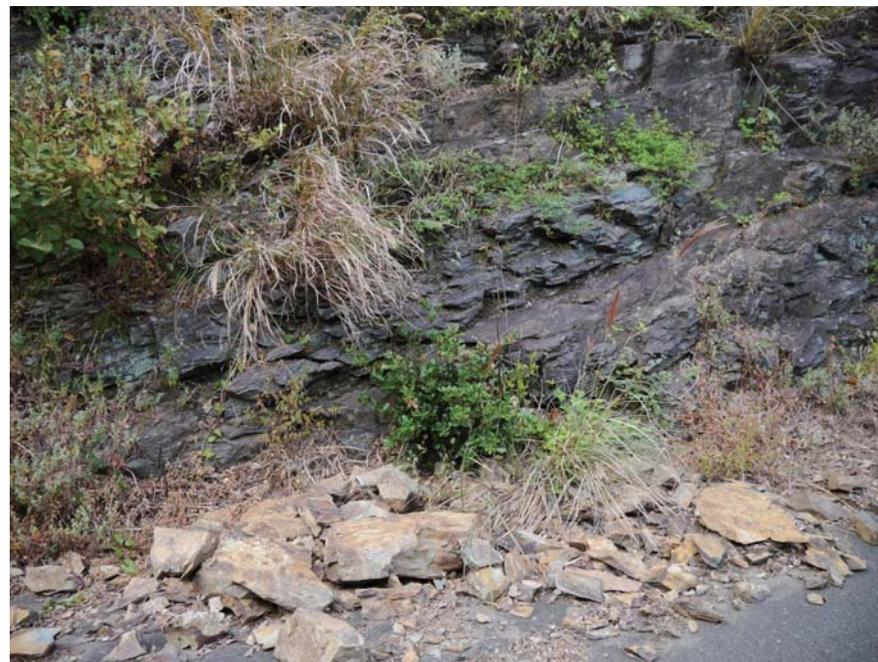
国道197号線から川ノ浜への道路にて路肩の崩落
(2015年10月20日伊方原発をとめる会事務局撮影)
