# 伊方3号定検

## 燃料落下示す信号発信

### 装置に正しく入らず

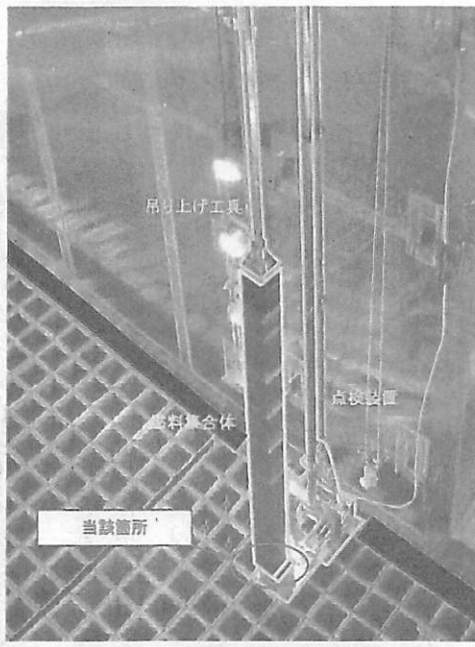
伊方原発3号機の燃料プールで点検用ラックの枠に乗り上げた燃料集合体。20日午後(四国電力提供)

検用ラックに挿入。カメラで固定状態を確認した後、再びクレーンでつり上げて90度回転させ次の面を確認する作業をしていたところ、午後2時20分ごろ、ラックに集合体が正しく挿入されず、枠の上部に乗り上げた。このためクレーンにかかる荷重が減り「落下」の信号が発信された。クレーンの操作は協力会社の作業員が目視と手動で調整しながら行っていた。同4時12分、集合体を元の位置に戻した。  
20日夜、県庁であった県と四電の会見で、四電担当者「手順通りやっていたと思うので、ミスとは思わ

社を嚴重注意した。実際には燃料集合体は落下しておらず、放射能漏えいはなかったが、四電は作業を中断、損傷の有無を調査する。定検日程への影響は不明。  
(3面に関連記事)

ないが、確認が不十分だったかもしれない。今後調査したい」とコメント。県は「トラブルが続いており大変遺憾だ」とし、四電に再発防止を求めたとしている。原子力規制庁も事実関係を確認中。  
(森岡岳夢)
